柏崎刈羽原子力発電所2号機 非常用ディーゼル発電機（H）過給機の
点検結果について

柏崎刈羽原子力発電所1号機で発生した非常用ディーゼル発電機（以下、D/Gという。）過給機軸固着事象に関連し、柏崎刈羽原子力発電所2号機D/G（H）過給機点検を実施したことから、その点検結果について報告する。

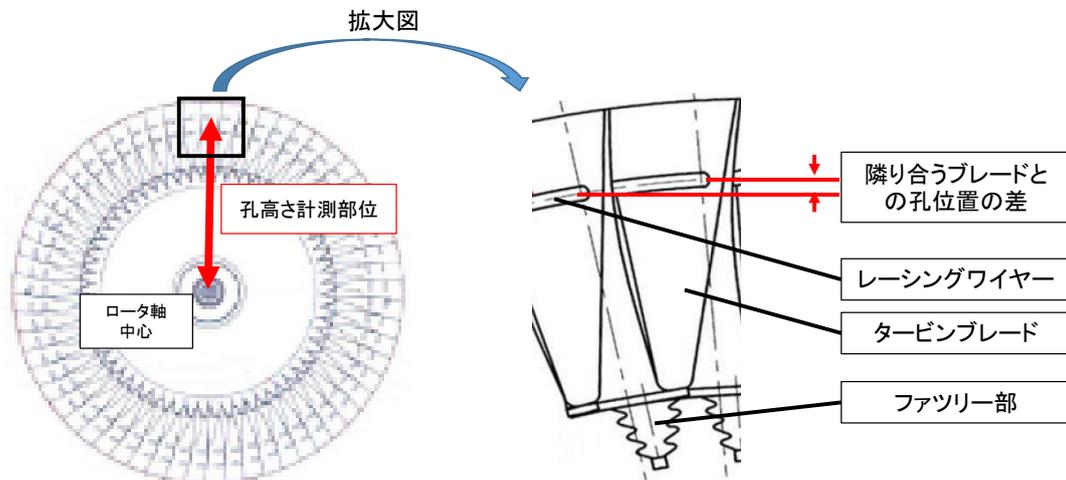
図1 タービンブレードレーシングワイヤ孔位置測定概要図

柏崎刈羽原子力発電所2号機D/G（H）過給機はタービンブレードの取り外し・再取り付け実績がない過給機である。それぞれロータ軸中心から各タービンブレードワイヤ孔位置までの寸法を計測し、隣り合うブレードとの孔位置の差を計測する。計測結果について、第一判定として、計測した結果が設計上の最大位置ずれ寸法（0.22mm）以内であることを確認する。第一判定を超えていた場合は、第二判定としてメーカー推奨値（0.60mm）以内であり、かつ、非破壊検査にてファツリー部にき裂が認められないことを確認する。

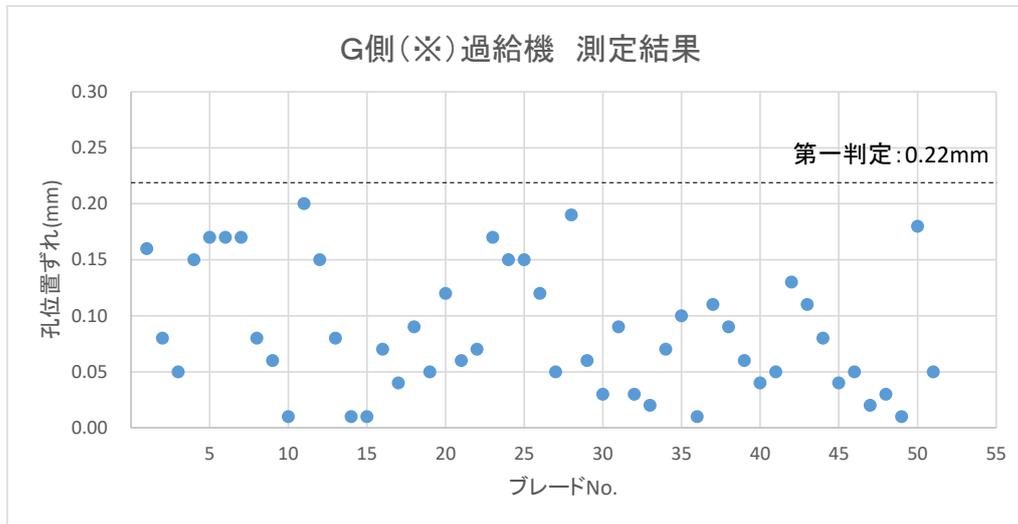
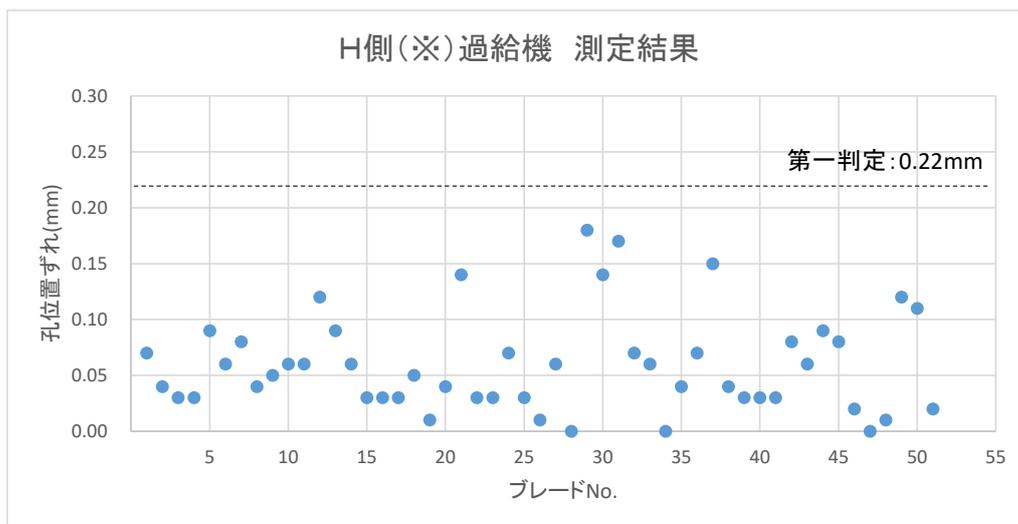
隣り合うブレードとの孔位置の差は最大0.20mmであり、すべて設計上の最大位置ずれ寸法(0.22mm)以内であったことから、継続使用可能と判断した。

※D/G機関のカップリング側の過給機をG側過給機、反カップリング側の過給機をH側過給機という。
