再処理工場 高レベル廃液ガラス固化建屋における
供給液槽Bの安全冷却機能の一時喪失に
対する対策検討について
(概要版)

2022年10月6日

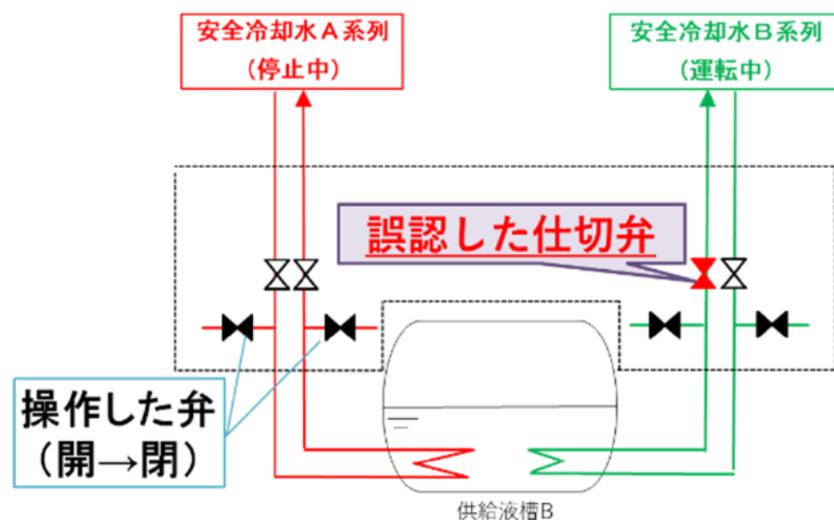
供給液槽Bの安全冷却水系系統概要図

- ◆ 安全冷却水A系列の配管工事の準備のため、協力会社作業員がA系列の弁の閉操作を実施した。
- ◆ 作業員等への聞き取り調査の結果、工事監督者から作業員への指示が口頭で不明確であった可能性があることから、作業員がA系列の弁と誤認してB系列の仕切弁を閉止した（推定）。
- ◆ そのため、供給液槽Bへの安全冷却水の供給が約8時間停止し、廃液の温度は停止前の約25℃から約32℃に上昇した（約7℃上昇）。

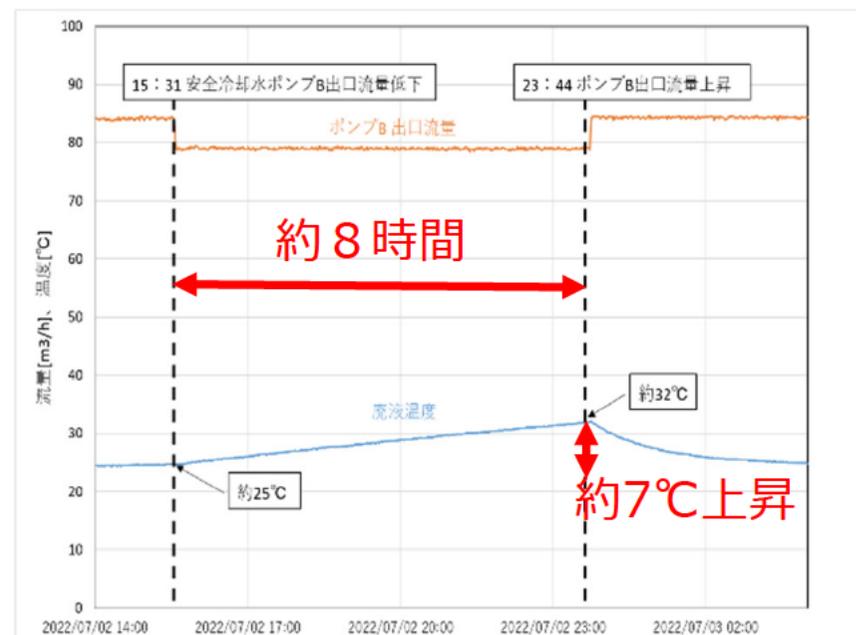
事象発生時のポンプ流量と供給液槽B溶液温度推移

当該貯槽の廃液性状や放熱を考慮し評価した結果、沸騰に至らないことを確認

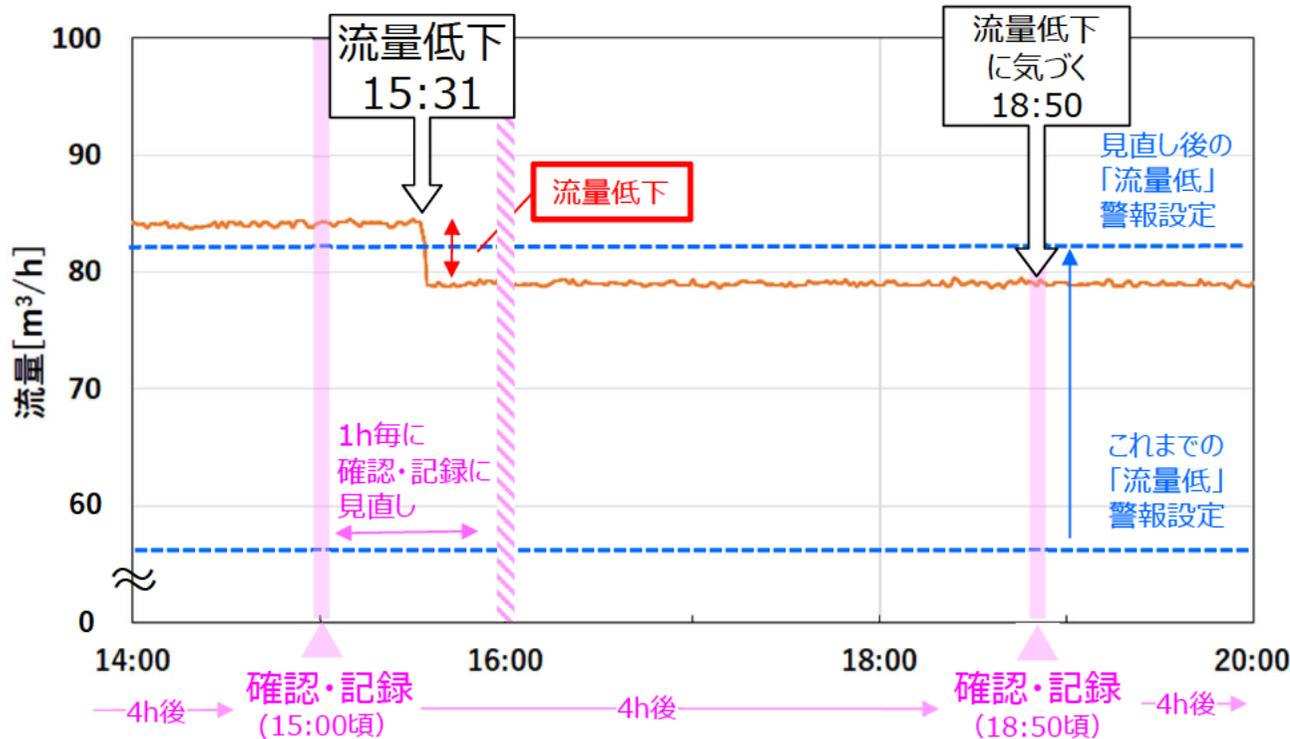
事象の発生から発見までに時間を要した

約4時間毎にデータを確認・記録しているため、18:50の確認・記録時で流量低下に気づいた(流量低下から約3時間20分後)。

冷却水流量が低下した際に、すぐに廃液貯槽Bの冷却水停止に気づけなかった。

「流量低」の警報はポンプの性能低下を想定した設定値としており、今回の流量低下では発報しなかった。

データ確認・記録の間隔を短くする(1時間毎)ことで、流量の低下に早く気づくことができる。

各貯槽の冷却水流量のリストを配備し、流量低下時に低下流量と照合することで個別貯槽の冷却水停止の可能性に早く気づくことができる。

警報設定値を見直すことで、流量の低下に早く気づくことができる。

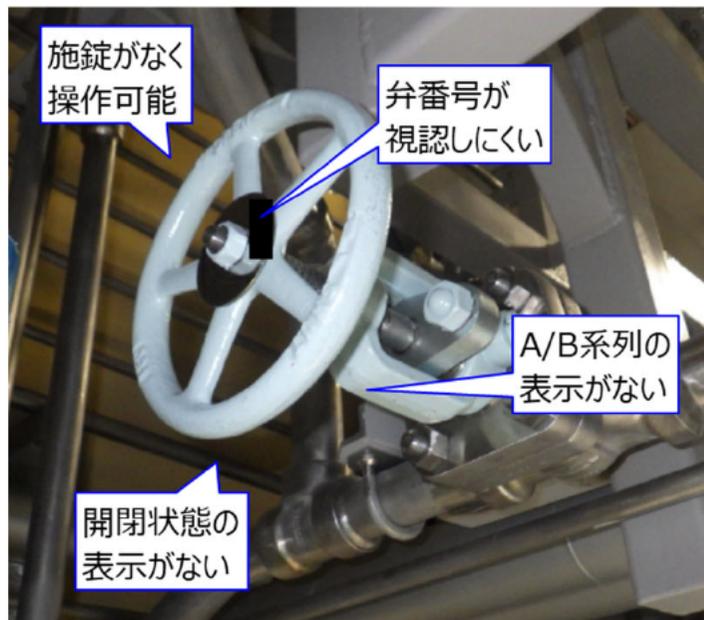
対策前

- 運転員以外が操作可能
- A系とB系の弁の識別が不十分

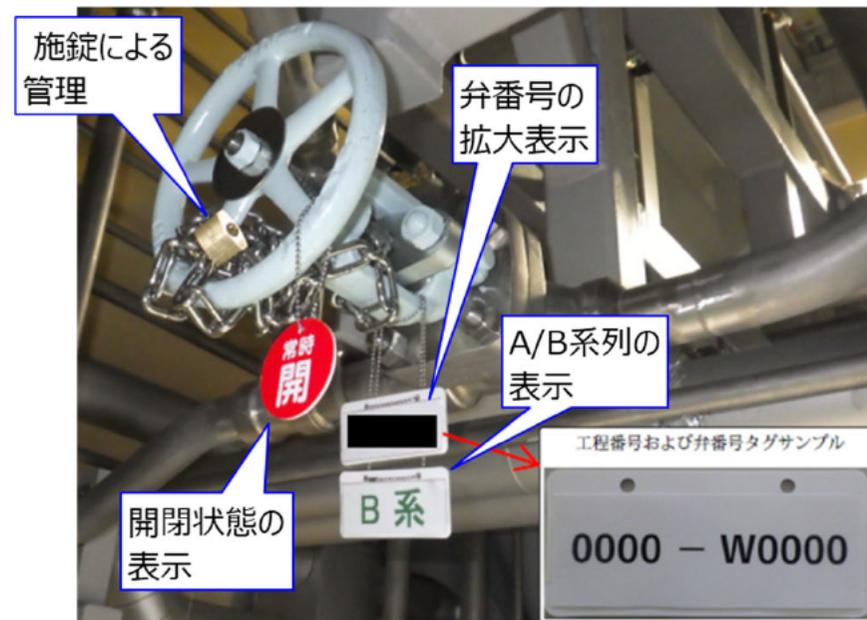
対策後

※識別表示については、当該工事を実施している作業員421名に対し聞き取りを実施し、大多数の作業員（356名）から視認性に問題ない旨の回答を得ており、対策の有効性が確認されている。

- 弁の施錠管理
- 弁番号の拡大表示、系列表示、開閉状態等※
⇒安全確保のために管理が必要な設備(換気、圧縮空気等)に対して同様に対策を実施
