# 柏崎刈羽原子力発電所第6号機 設計及び工事計画認可申請に係る説明について (大物搬入建屋 杭の損傷要因について)

2022年10月20日  
東京電力ホールディングス株式会社

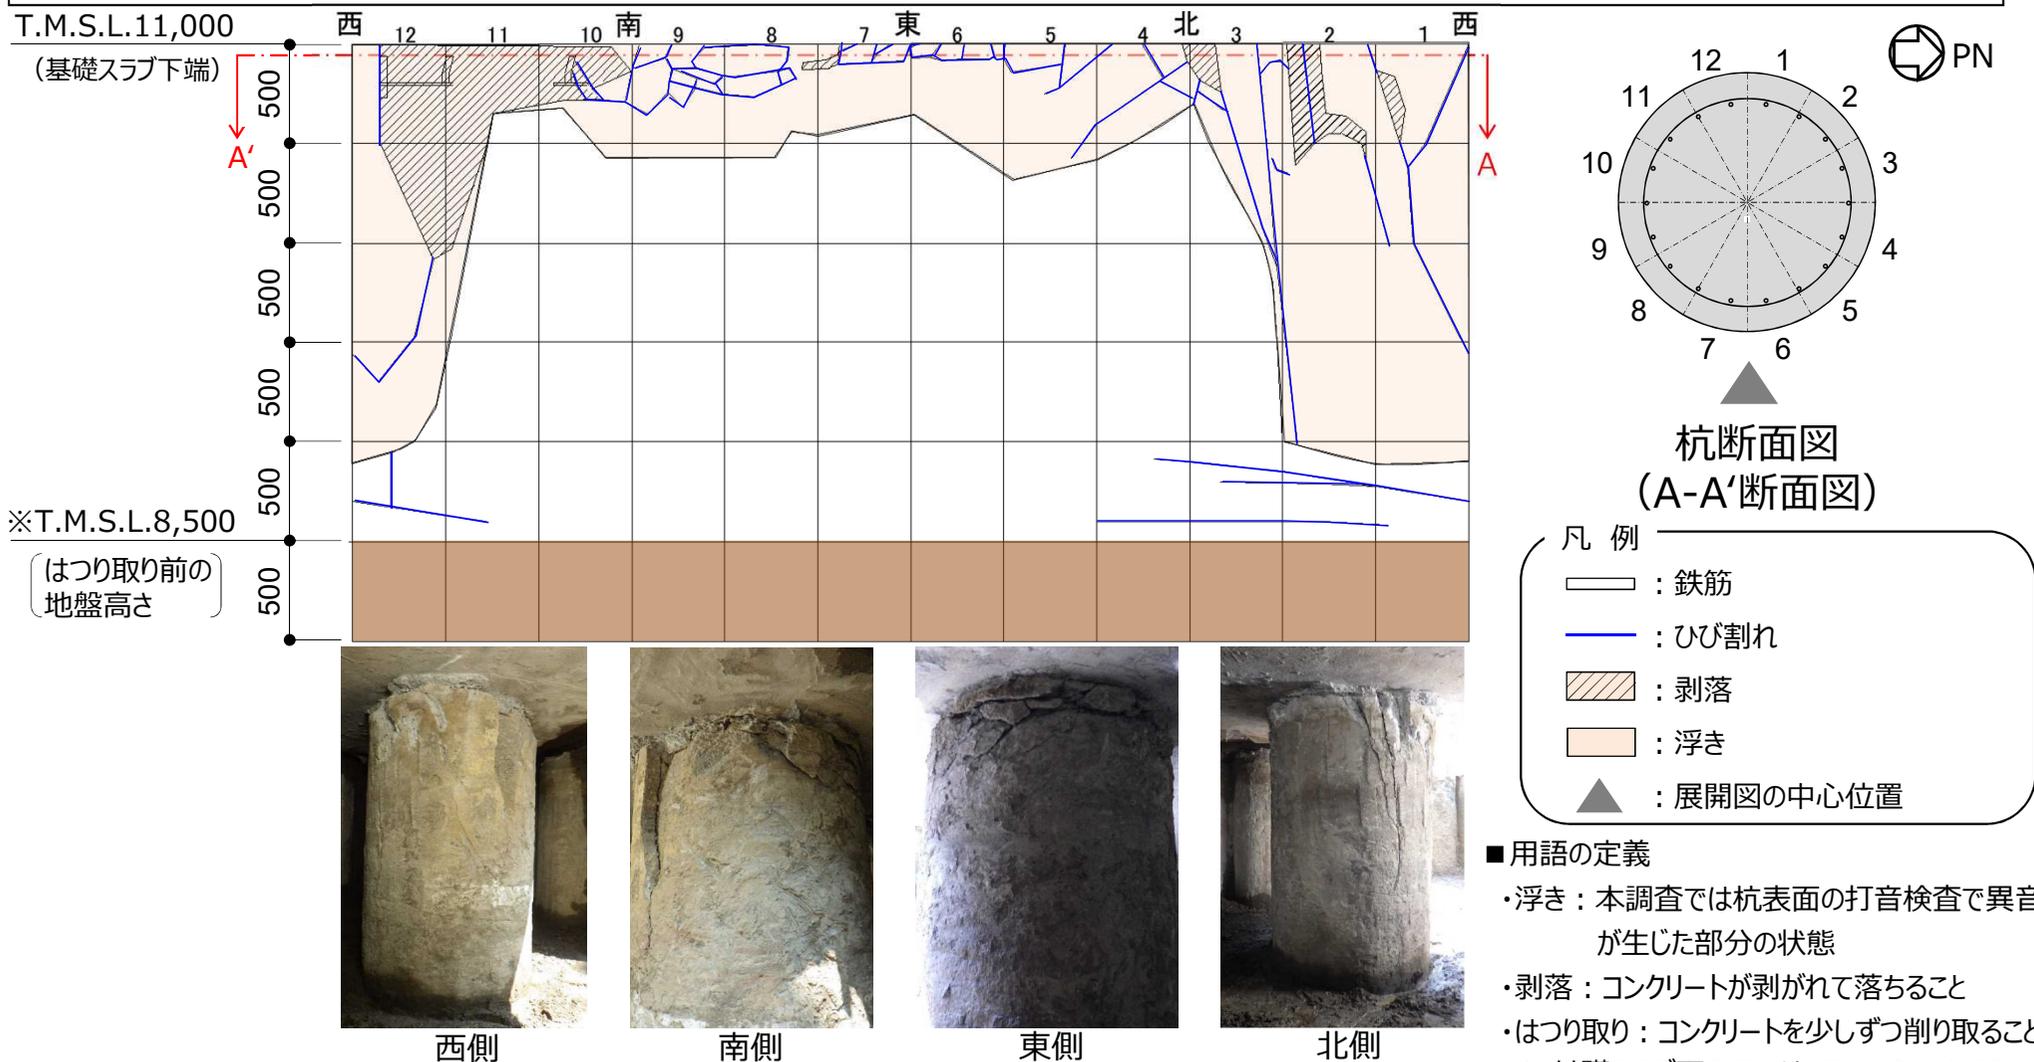
図7 No.8杭上部 展開図 (コンクリートはつり取り前) (単位：mm)

- No.8杭のはつり取り前の杭上部の調査結果を図7に示す。なお、この調査結果は、基礎スラブ下約2.5m※まで掘削し、杭表面に浮き・剥落を確認した範囲のコンクリートをはつり取る前のものである。
- ✓ ひび割れ : 鉄筋の見えるひび割れを含め、鉛直、水平及び斜め方向に複数本確認した。
- ✓ 浮き及び剥落 : 基礎スラブ下から約2.1mの範囲に、浮き及び剥落を確認した。

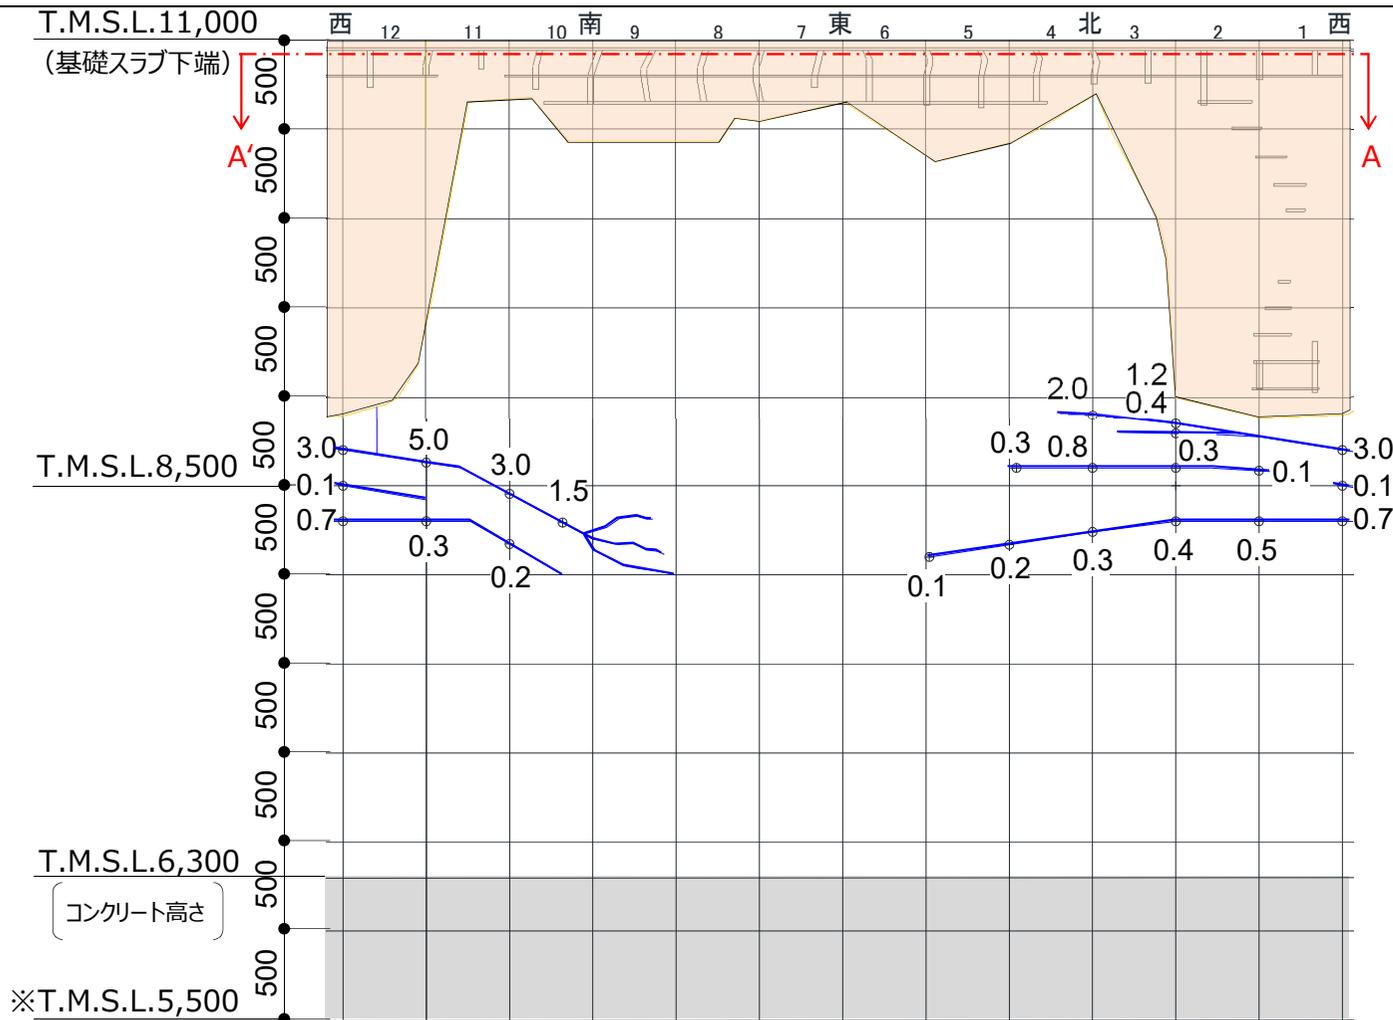
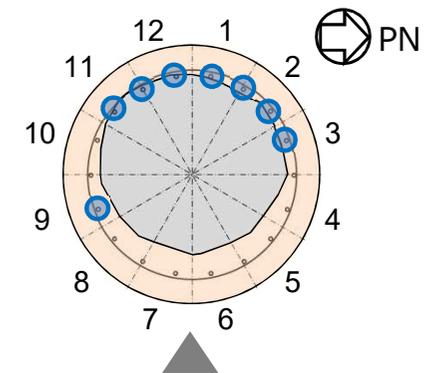
- 基礎スラブ下約5.5m※まで掘削し、コンクリートをはつり取った後のNo.8杭上部の調査結果を図8に示す。
- ✓ ひび割れ：基礎スラブ下から約2.1m～3mの範囲に、ひび割れ幅0.1～5.0mmの水平方向のひび割れを3本確認した。
- ✓ 鉄筋：鉄筋の調査結果を次ページに示す。

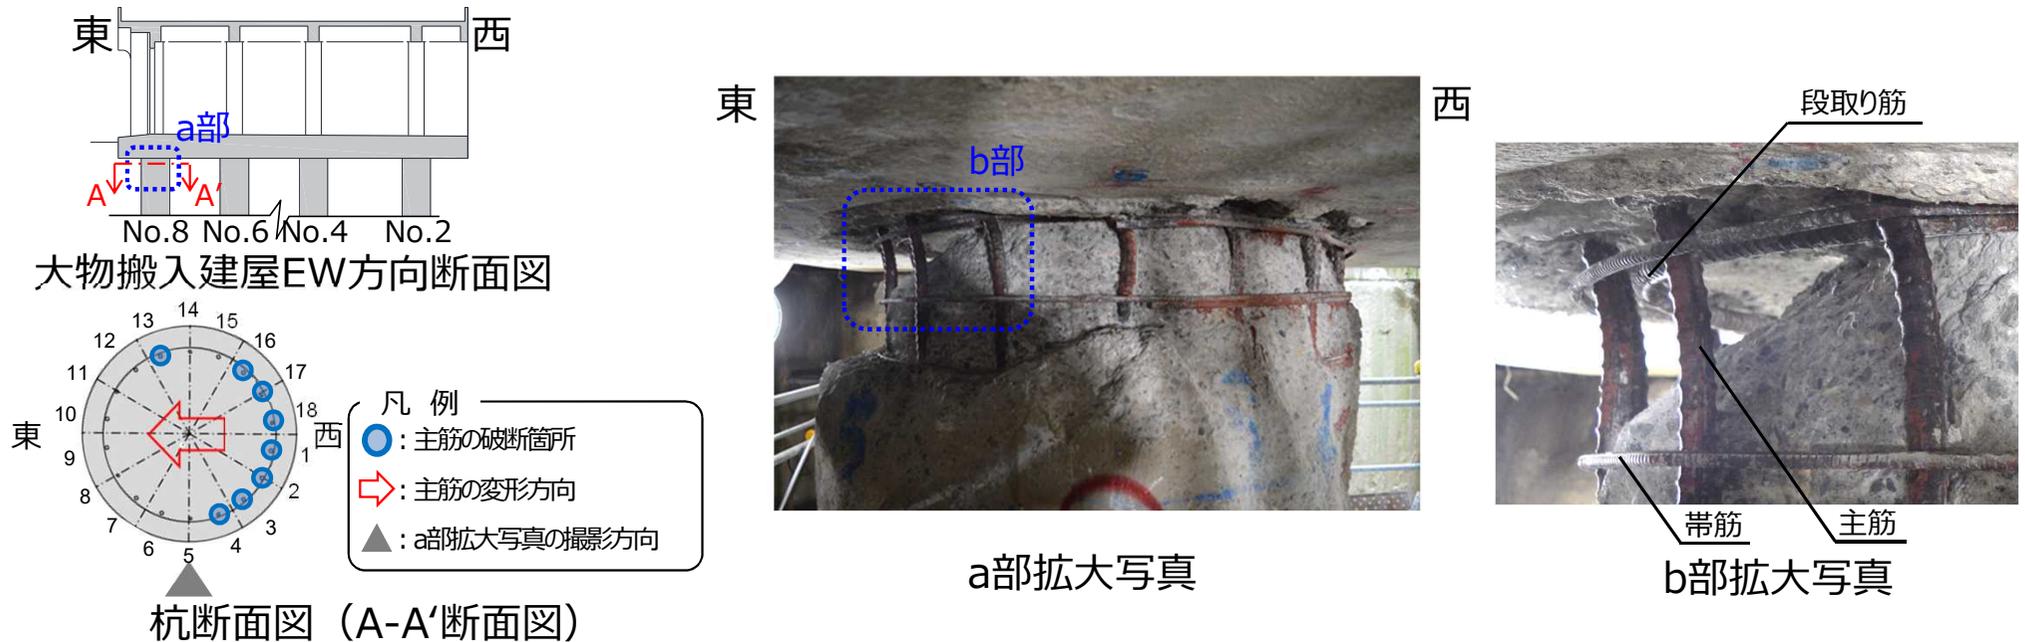
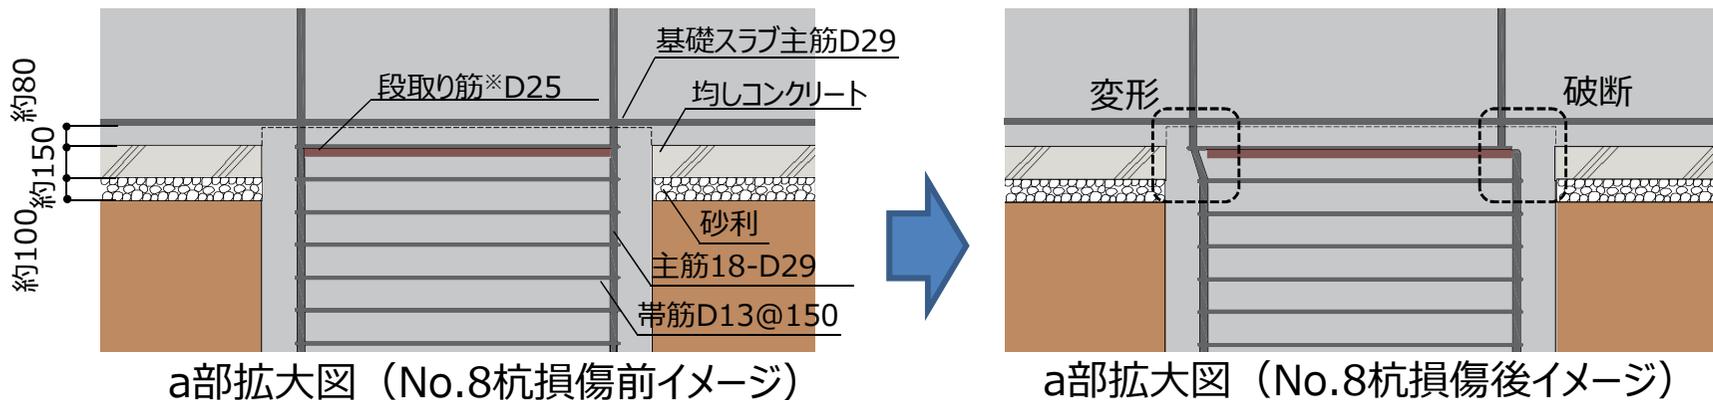
図9 No.8杭頭部の構造及び損傷状況（イメージ）（単位：mm）

- No.8杭頭部の構造及び損傷状況イメージを図9に示す。
  - ✓ 図9に示すように、鉄筋は8本（No.1～4、No.13及びNo.16～18）が破断し、それ以外のNo.5～12、No.14及びNo.15は、杭を基準に西から東の方向に変形している。

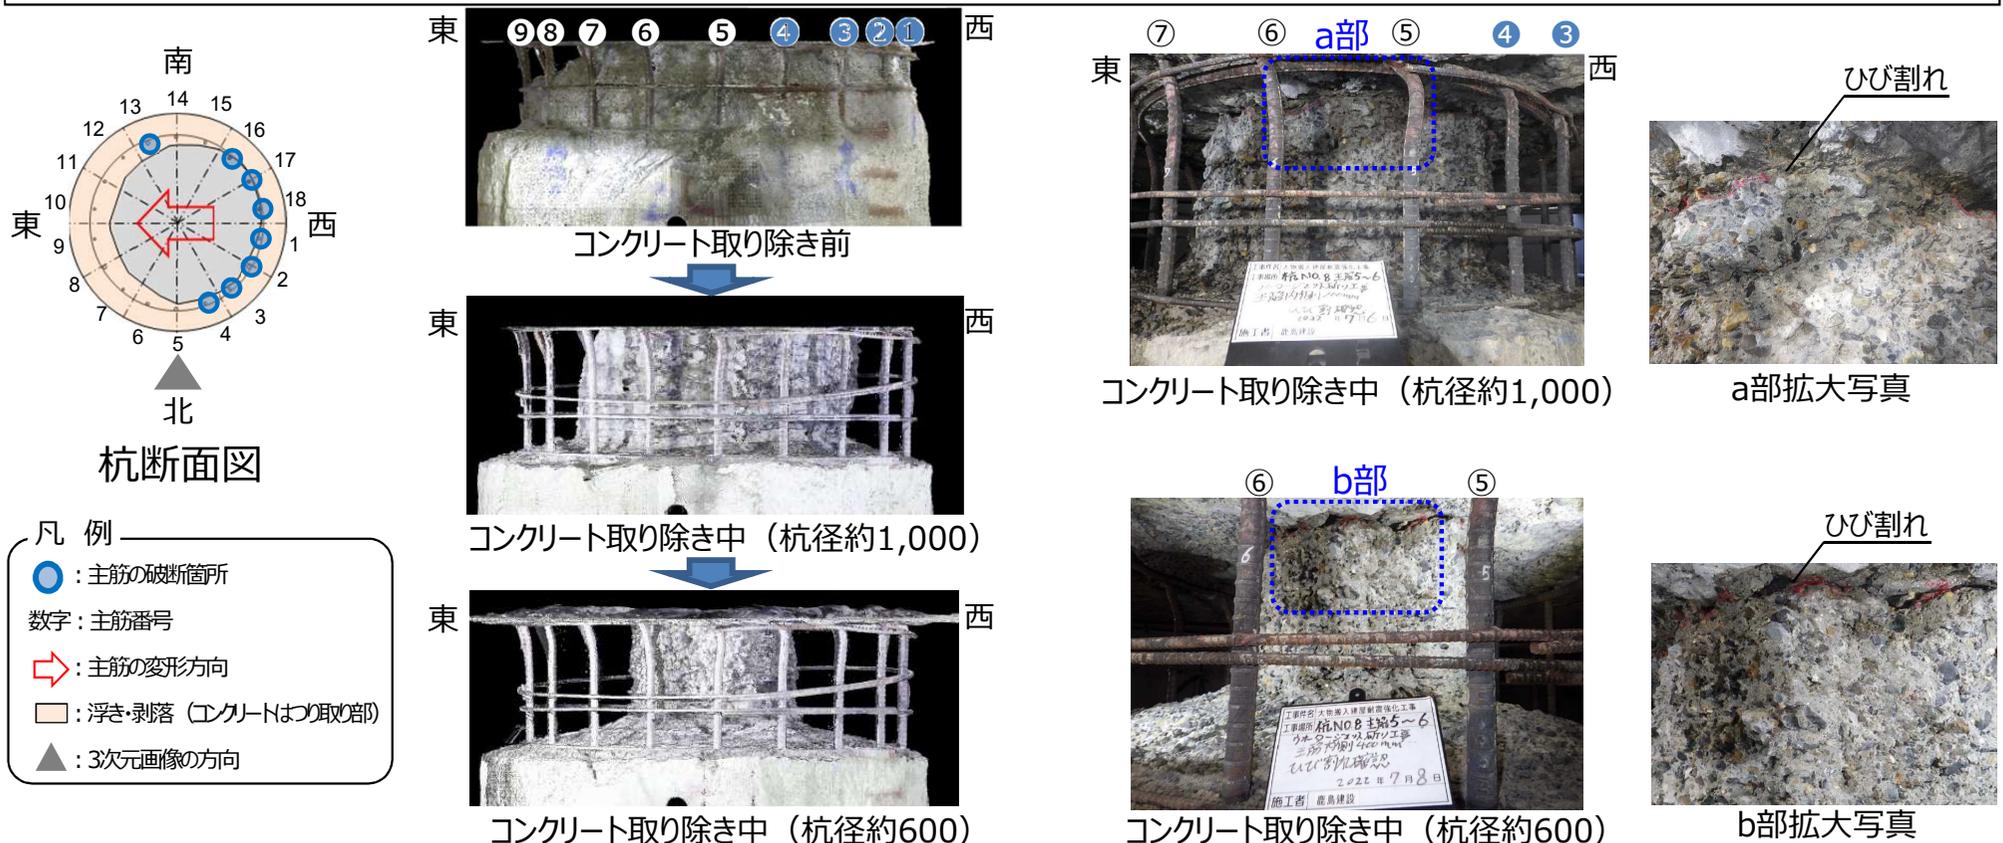
図10 コンクリート取り除き段階のNo.8杭頭部の3次元画像及び写真（北面）（単位：mm）

- 前ページの調査結果を補完するため、基礎スラブ下約0.5mの範囲のコンクリートを3次元計測で段階的に記録しながら、ウォータージェット工法により取り除いた後に、鉄筋の損傷状況を調査した。
- コンクリート取り除き段階（杭径約1,000mm及び約600mm）における調査結果を図10に示す。
  - ✓ 基礎スラブ下端付近の帯筋と重なる部分において、No.13鉄筋の破断を確認した。
  - ✓ コンクリート取り除き段階において、杭頭部にひび割れ（a部拡大写真及びb部拡大写真）を確認したこと及び鉄筋の変形状況（詳細を次ページに示す）から、杭頭部コンクリートには貫通ひび割れが発生したと推定される。

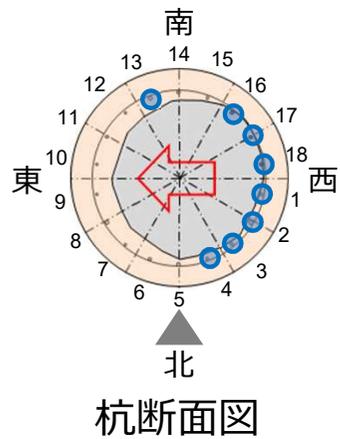
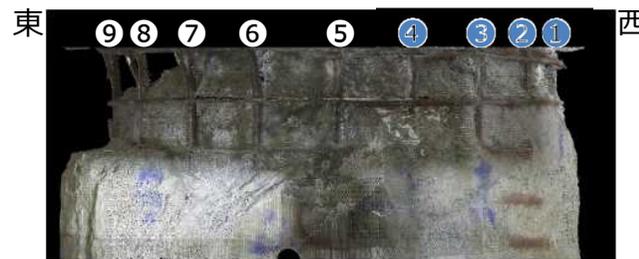
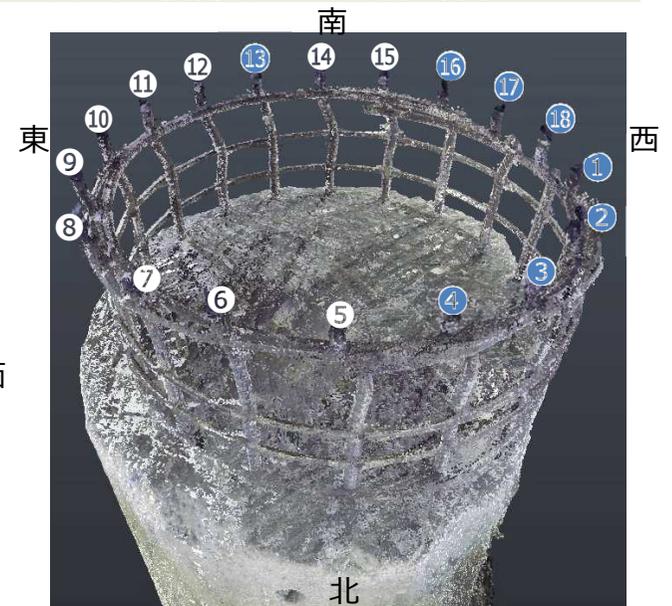
No.8杭のNo.13鉄筋については、鉄筋の追加調査のためにコンクリートを取り除く際、基礎スラブ下端付近の帯筋と重なる部分において破断を確認している。追加調査の結果、鉄筋は、いずれも概ね西から東の方向に変形しており、相対的にコンクリートの損傷が小さい西側の範囲においては、鉄筋が破断に至っている場合が多く、コンクリートの損傷が大きい東側の範囲においては、大きく変形しているものの、破断に至っていないといった傾向を確認しており、No.13鉄筋は、他の鉄筋の破断位置や変形状況と比較しても大きな差はないことから、損傷要因推定への影響はないと考えている。(P.7~8)

- コンクリート取り除き後の3次元計測による鉄筋の損傷状況の調査結果を図11に示す。
  - ✓ 鉄筋は、杭を基準にいずれも概ね西から東の方向に平均50mm程度変形しており、相対的にコンクリートの損傷が小さい西側の範囲においては鉄筋が破断に至っている場合が多く、コンクリートの損傷が大きい東側の範囲においては大きく変形しているものの、破断に至っていない傾向を確認した。
  - ✓ コンクリートを取り除く際に破断が確認されたNo.13鉄筋は、他の鉄筋と破断位置や変形状況に大きな差はない。
- 以上から、No.8杭の追加調査において、新たに「杭頭部コンクリートのひび割れ状況」及び「鉄筋の定量的な損傷状況」を確認したが、これまでの原因究明の説明性を補完する結果であるため、損傷要因推定への影響はない。

● 破断した鉄筋：相対的に鉄筋周辺のコンクリートの損傷が小さく、鉄筋の変形も小さい。  
 ○ 破断していない鉄筋：相対的に鉄筋周辺のコンクリートの損傷が大きく、鉄筋の変形も大きい。

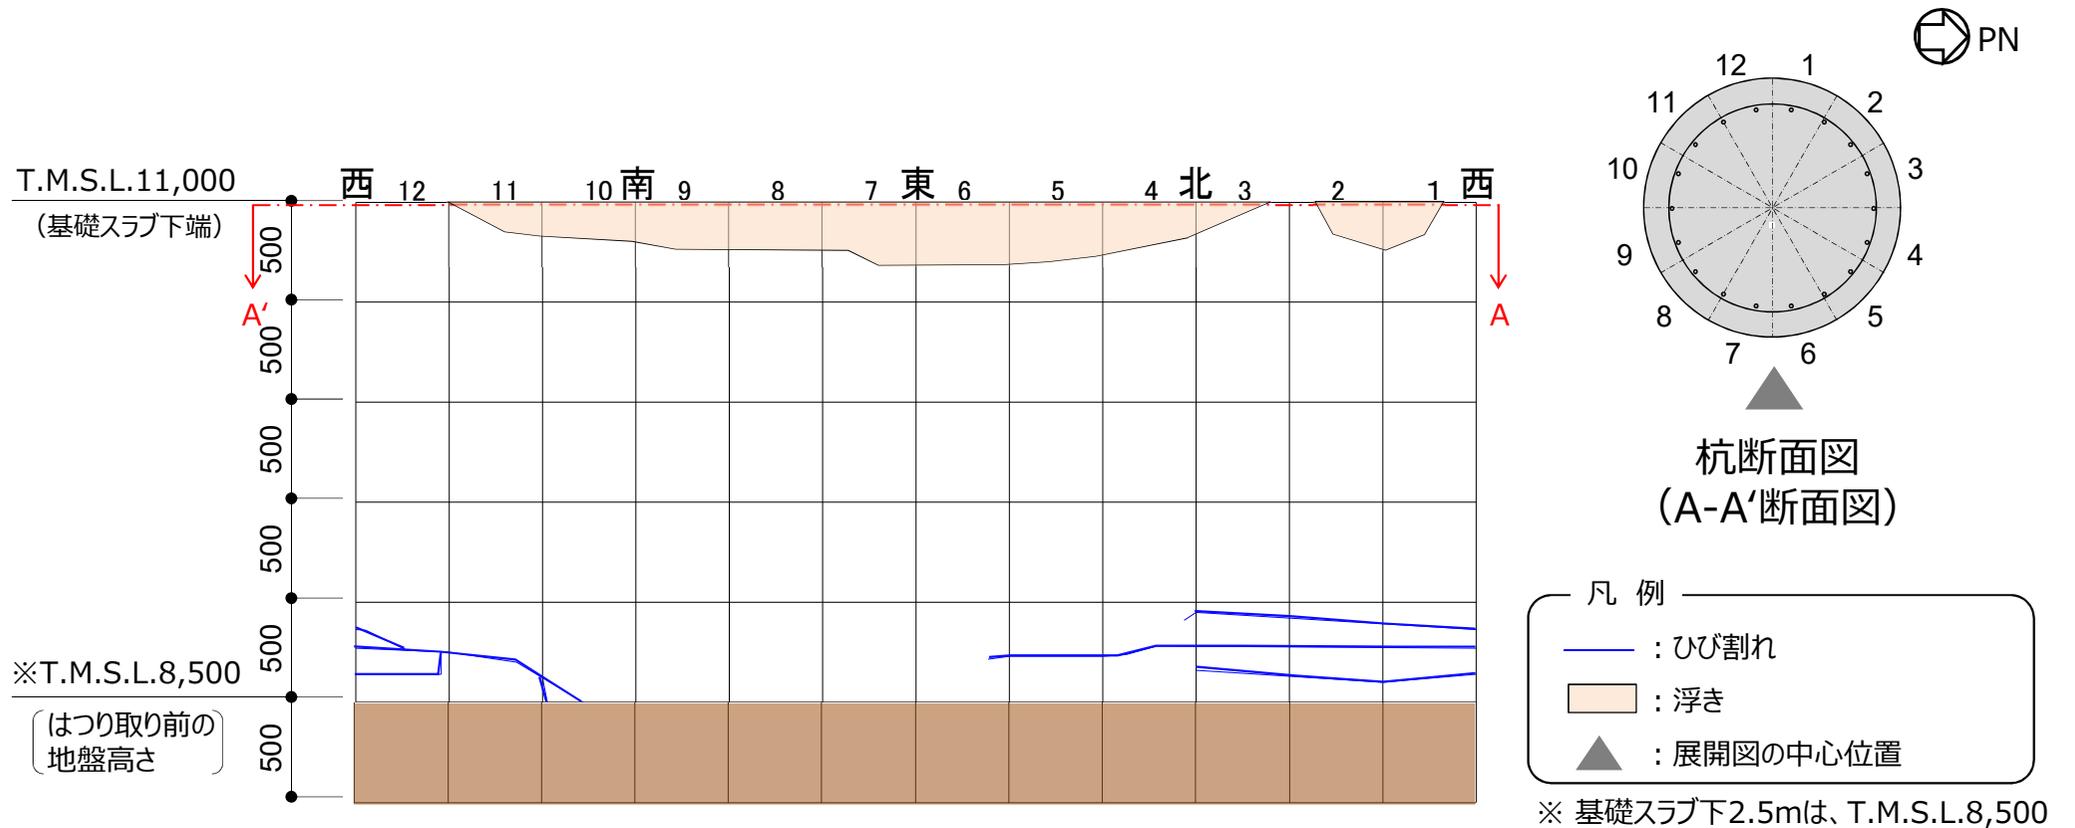
図12 No.6杭上部 展開図 (コンクリートはつり取り前) (単位 : mm)

- No.6杭上部の調査結果を図12に示す。なお、この調査結果は、No.8杭同様に基礎スラブ下約2.5m※まで掘削し、杭表面に浮きを確認した範囲のコンクリートをはつり取る前のものである。
  - ✓ ひび割れ：基礎スラブ下約2.1m～2.5mの範囲に水平ひび割れを複数本確認した。
  - ✓ 浮き：基礎スラブ下から約0.3mの範囲に浮きを確認した。

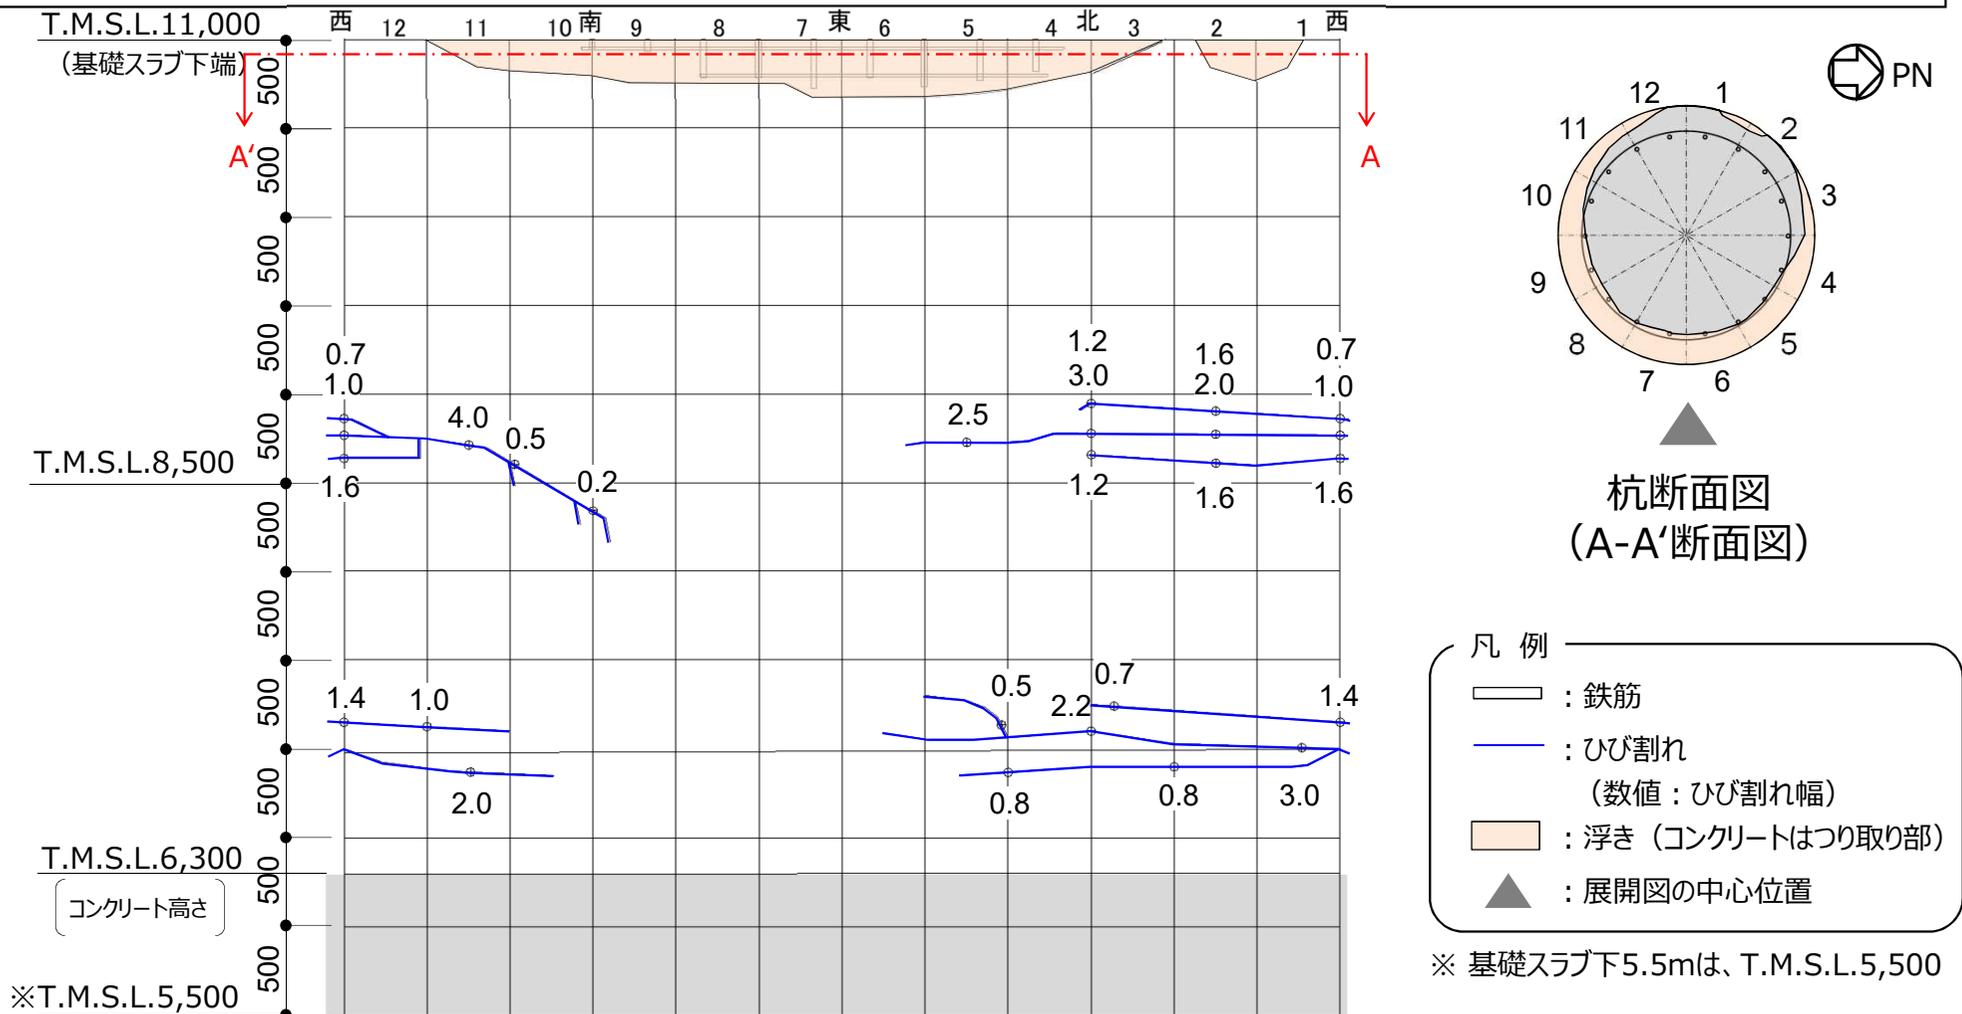
図13 No.6杭上部 展開図 (コンクリートはつり取り後) (単位: mm)

- 基礎スラブ下約5.5m※まで掘削し、コンクリートをはつり取った後のNo.6杭上部の調査結果を図13に示す。
  - ✓ ひび割れ：基礎スラブ下から約2.1~4.2mの範囲に、ひび割れ幅0.2~4.0mmの水平方向のひび割れを6本確認した。また、ひび割れは2段に分かれていた。
  - ✓ 鉄筋：損傷は確認されなかった。

- 基礎スラブ下端から約2.1～4.2mの範囲に、ひび割れ幅0.2～4.0mmの水平方向のひび割れが6本発生している。
- 基礎スラブ下端から約0.3mの範囲に主筋内側まで浮きを確認しているものの、コンクリートはつり取り後の目視確認により、鉄筋の損傷はないことを確認した。

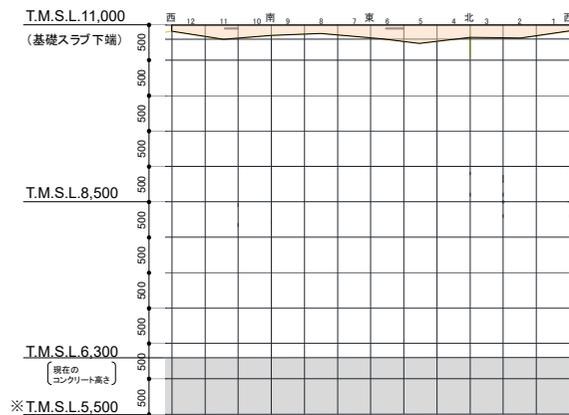
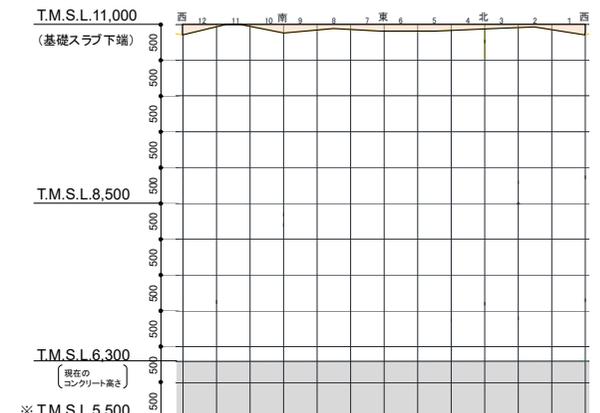
図14 No.1~5・7杭上部 展開図 (コンクリートはつり取り後) (単位：mm)

- 基礎スラブ下約5.5m※まで掘削し、杭表面に浮きを確認した範囲のコンクリートをはつり取った後のNo.1~5・7杭上部の調査結果を図14に示す。
- ✓ ひび割れ：幅0.25~1.8mmの水平方向のひび割れをNo.2・3・5杭で1本ずつ確認した。

- No.2・3・5杭は、杭頭部に水平方向のひび割れが発生している。
- No.1・4・7杭は、ひび割れが発生していない。

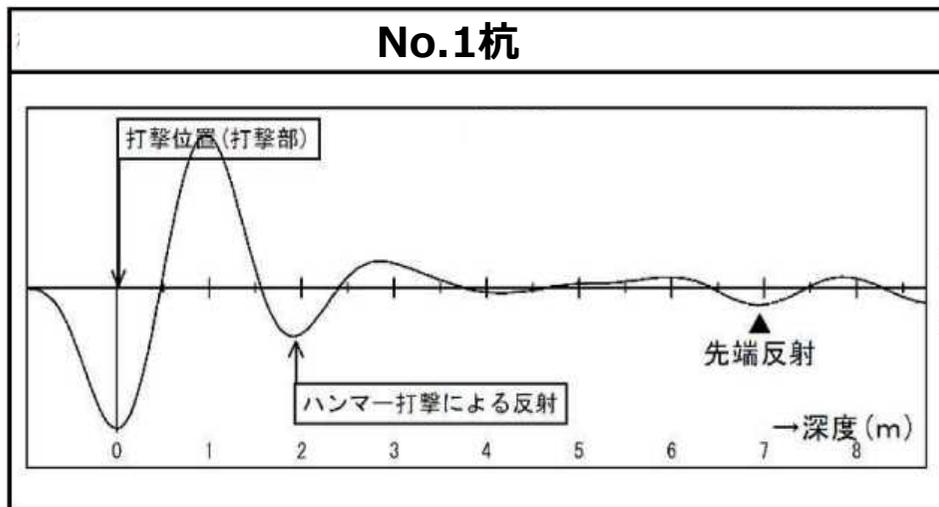
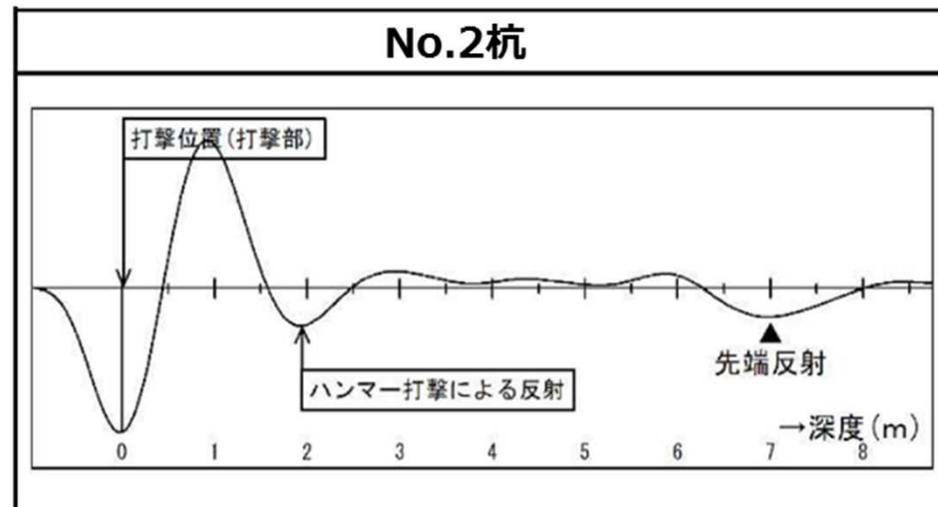
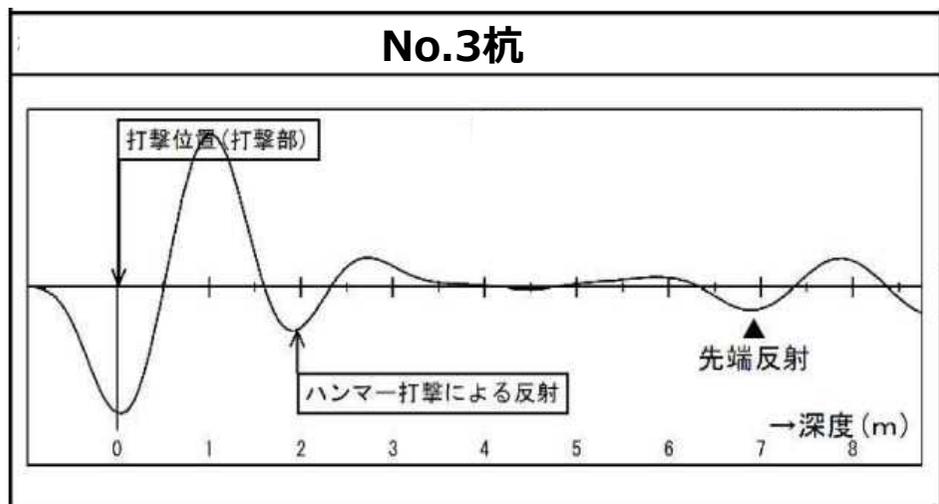
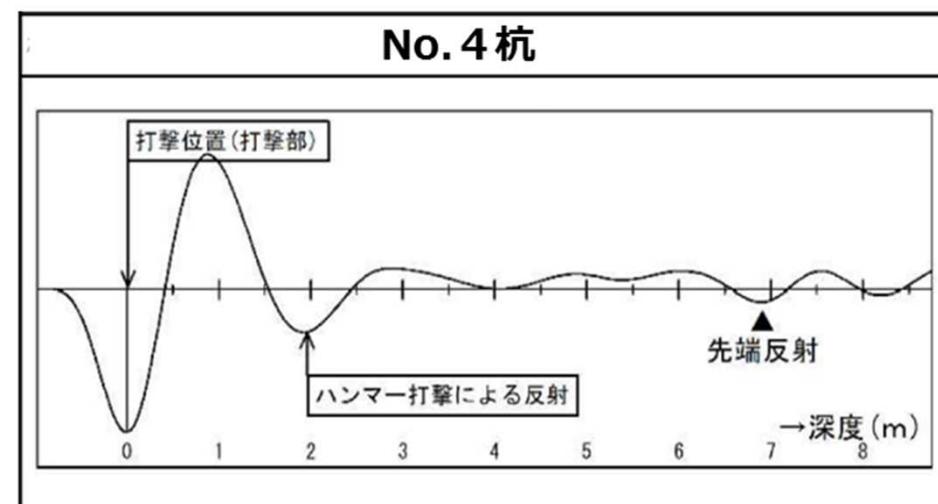
図17 No.1～4杭下部の非破壊試験結果

- 図17に示すように、No.1～4杭の非破壊試験の結果、杭の先端反射が明瞭であり、先端反射以浅（手前）に下向きのピークがみられないため、健全性は高いと判断した。

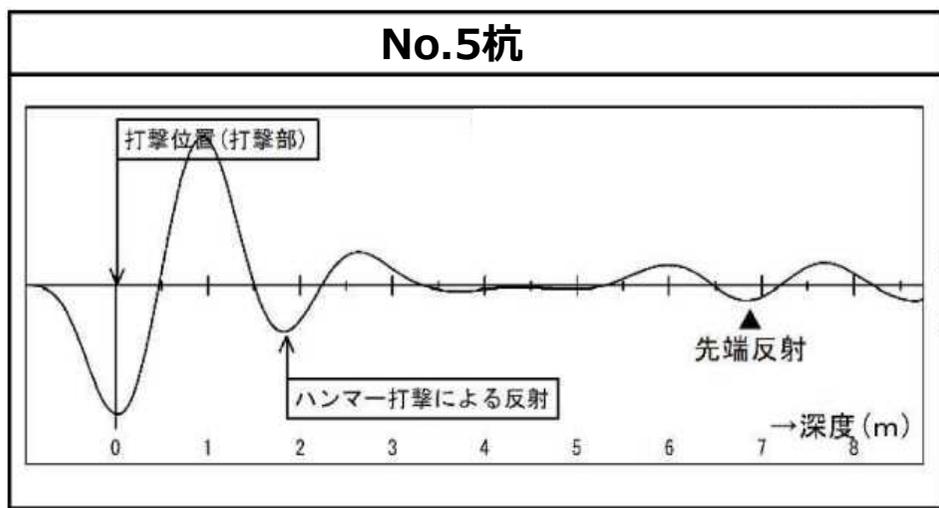
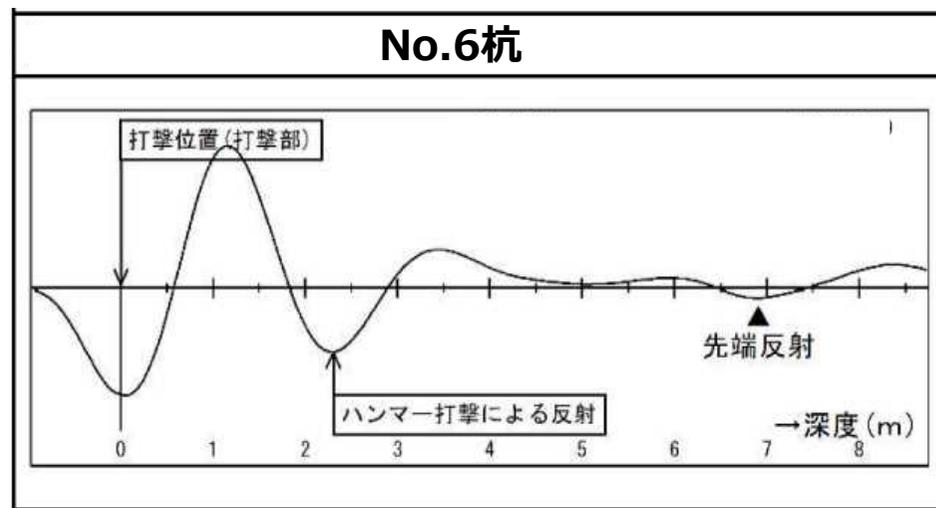
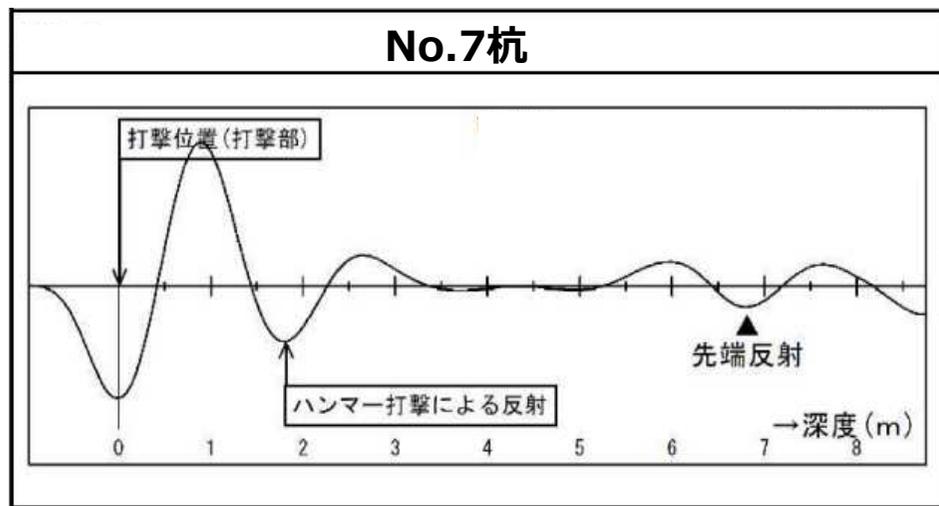
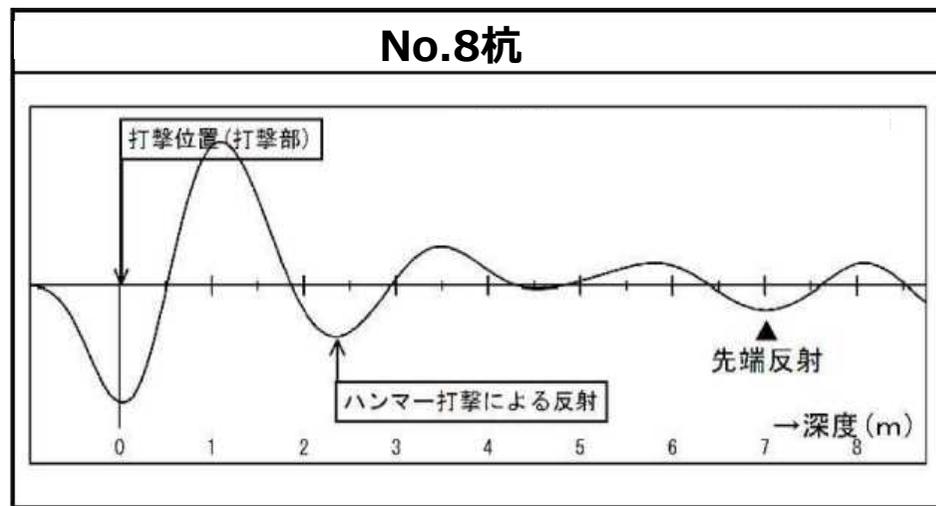
図18 No.5～8杭下部の非破壊試験結果

- 図18に示すように、No.5～8杭の非破壊試験の結果、杭の先端反射が明瞭であり、先端反射以浅（手前）に下向きのピークがみられないため、健全性は高いと判断した。

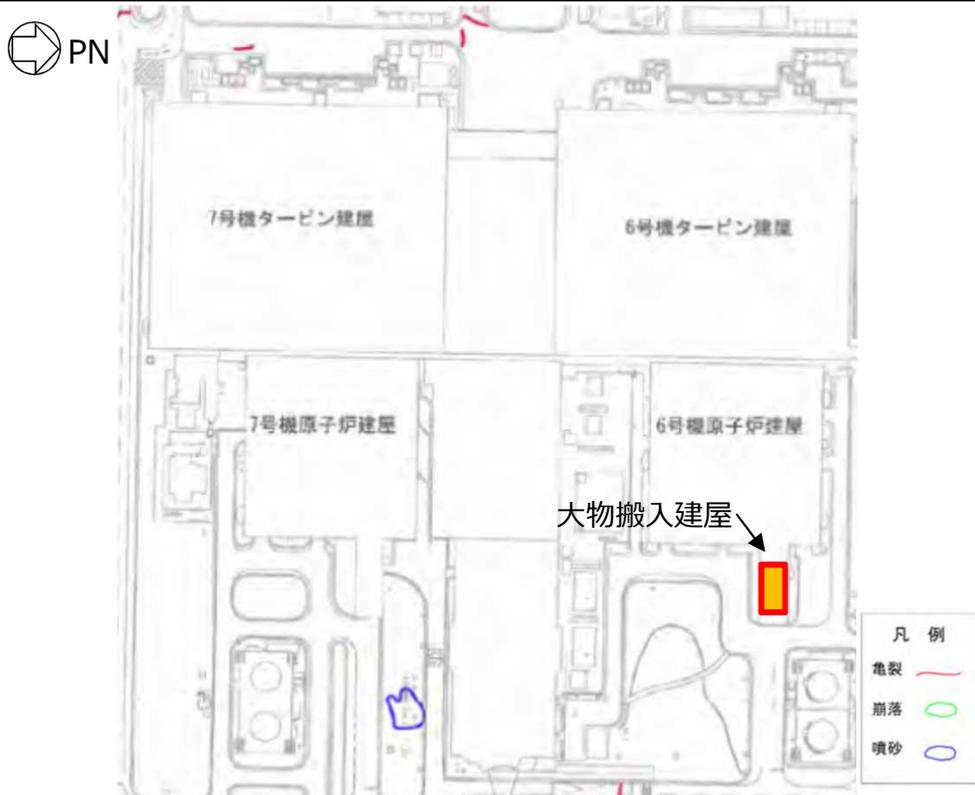
図32 中越沖地震後の亀裂・噴砂分布図※

- 新潟県中越沖地震時に、K6大物搬入建屋近傍の地盤では、亀裂・噴砂・大きな地盤の鉛直変動は確認されていない。このため、K6大物搬入建屋の周辺では液状化や揺すり込み沈下が発生しておらず、これらの事象により杭が損傷に至ったことは考えにくい。(図32及び図33)
- なお、K6大物搬入建屋は原子炉建屋の地下水排水設備近傍に立地しており、過去の記録から、新潟県中越沖地震発生前後においても地下水排水設備が稼働していたことを確認しているため、地下水位が低下していたと考えられる。

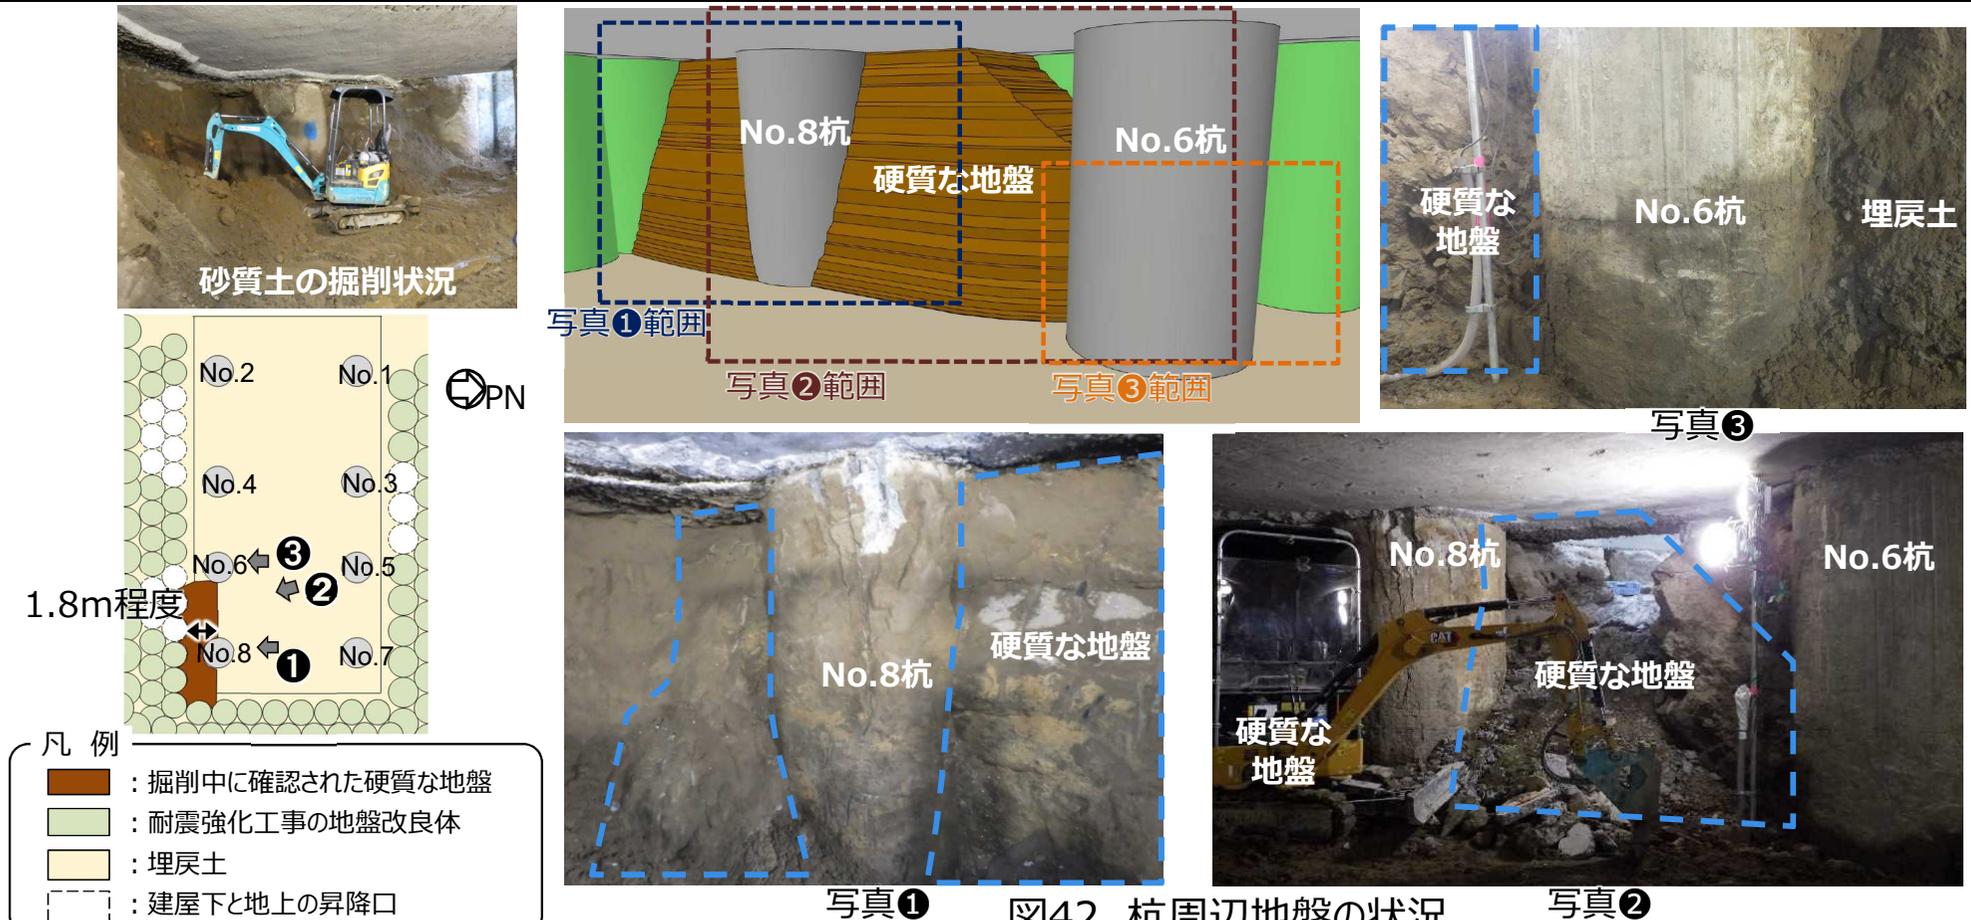
図42 杭周辺地盤の状況

- (5),(6)に基づき、No.6・8の特定の杭に損傷が集中していることから、今回の掘削作業時に、杭に応力集中を発生させる設計上考慮されていない要因の有無について作業写真の確認や関係者への聞き取りを実施した。その結果、主に埋戻土で構成されている地盤の中で、K6大物搬入建屋南東側周辺に硬質な地盤があったことを確認した。図42に杭周辺地盤の状況を示す。
- 硬質な地盤は、損傷が集中して見られるNo.6・8杭に干渉していることを確認した。

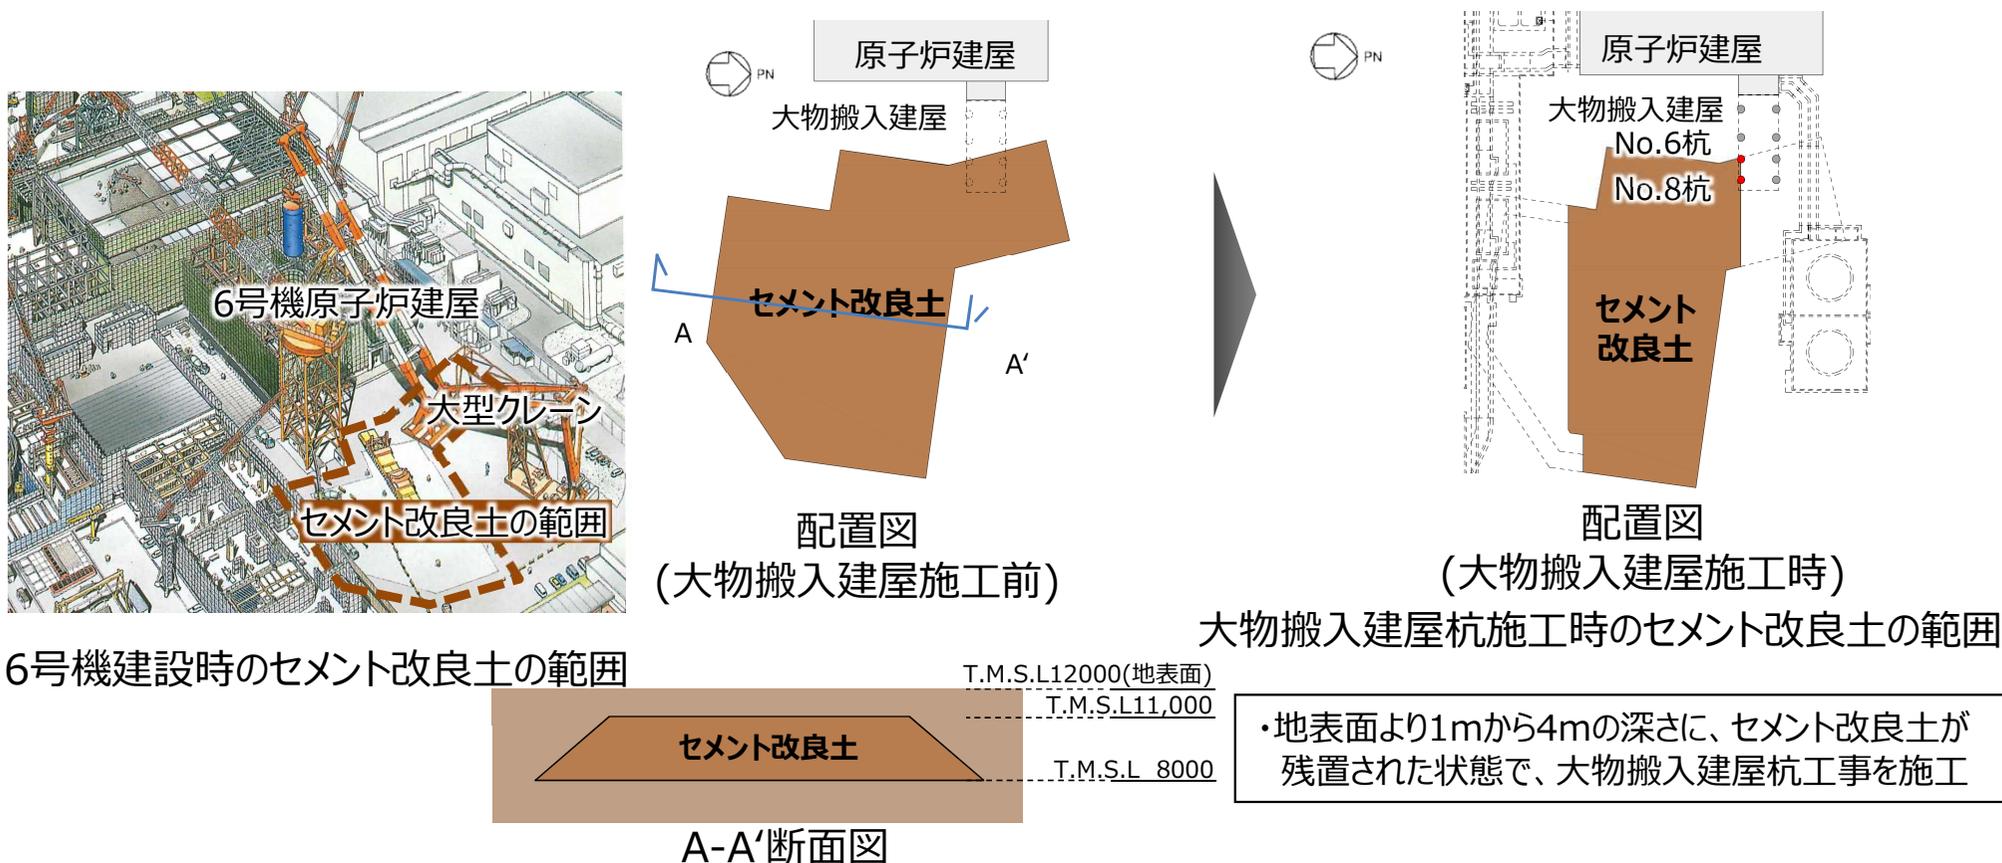
図43 セメント改良土配置図

- 硬質な地盤の材料や範囲等について、建設記録の確認や協力企業への聞き取りを実施した。その結果、硬質な地盤は、6号機建設時に大型クレーン位置の地盤を補強するため、セメントと土を混ぜて作られたセメント改良土であることを確認した。図43にセメント改良土配置図を示す。
- これにより、地震が発生した際にセメント改良土の影響でNo.6・8杭に応力が集中する可能性がある。

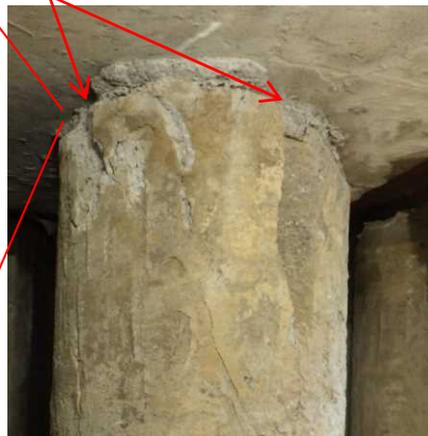
図44 No.8杭頭部の損傷状況

① No.8杭頭部にせん断による影響と考えられる鉄筋の破断・変形が発生している。（図44）

① No.8杭頭部がセメント改良土に拘束されたため、主に上部構造からの慣性力によるせん断力の影響で損傷した。

杭頭部にせん断による影響と考えられる損傷

はつり後の拡大写真  
(鉄筋変形)
