# 柏崎刈羽原子力発電所第6号機 設計及び工事計画認可申請に係る説明について (大物搬入建屋 杭の損傷要因について)

2022年10月20日  
東京電力ホールディングス株式会社

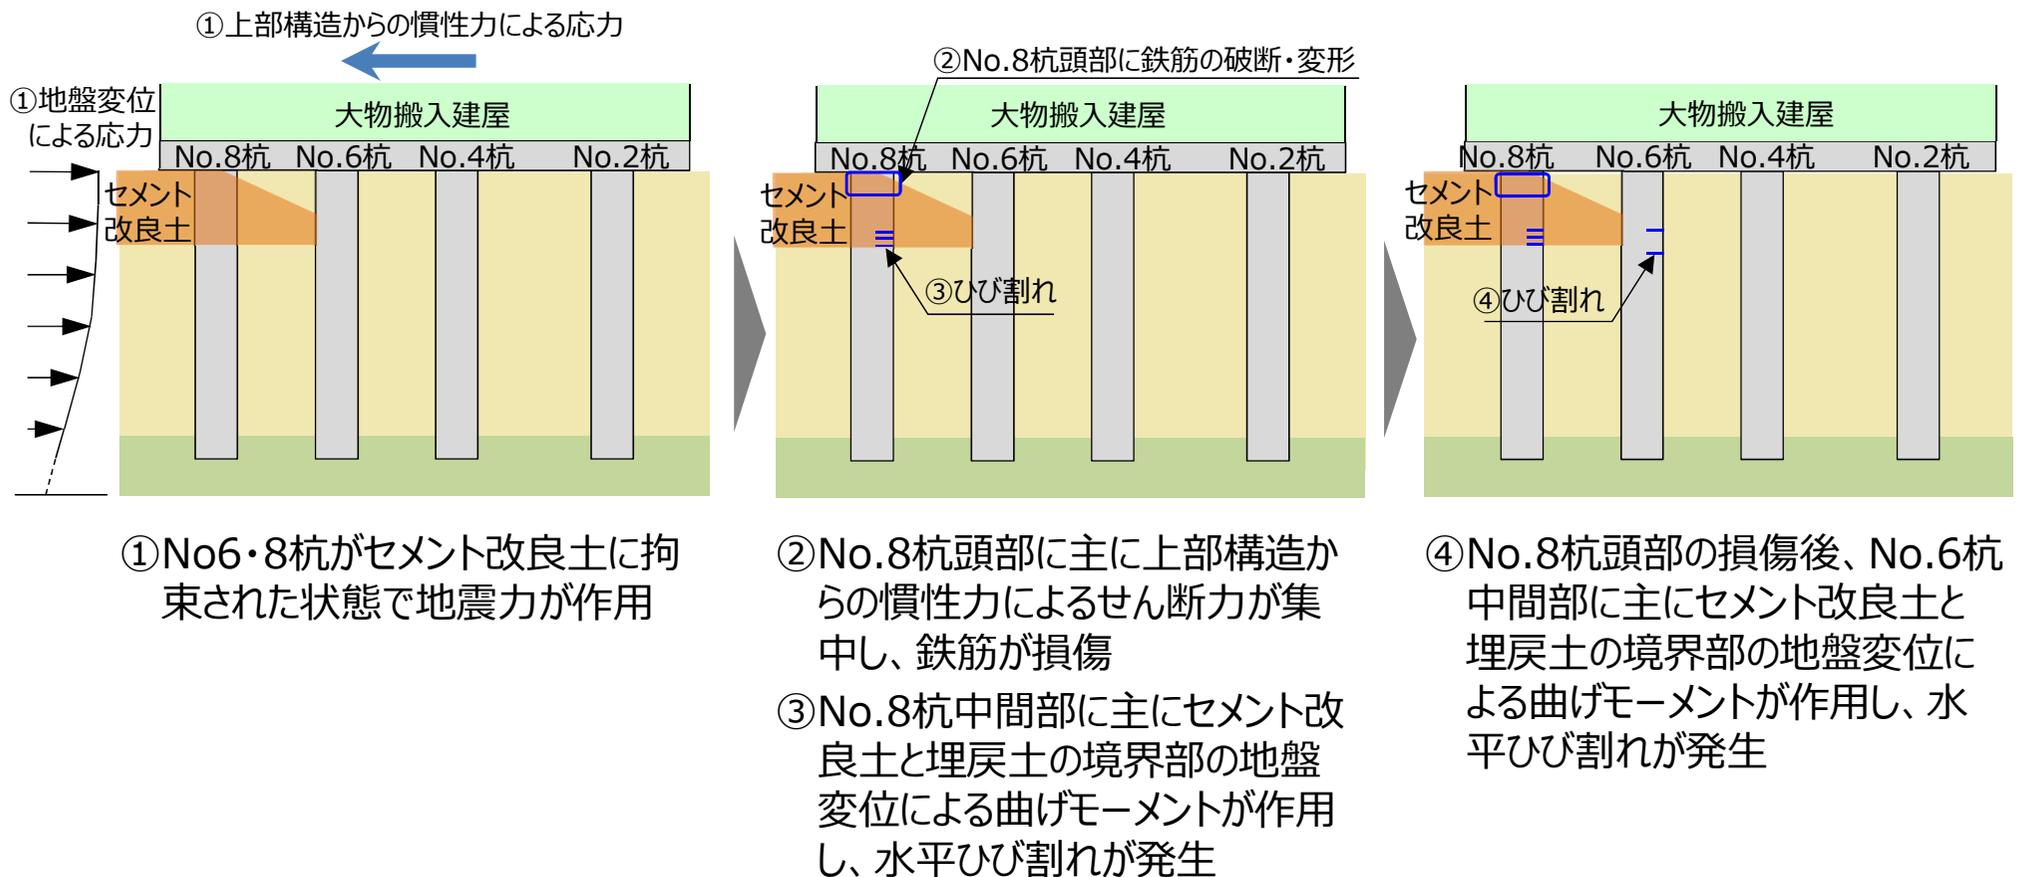
図55 No.6・8杭の損傷メカニズム（推定）

- 杭の損傷状況とセメント改良土の干渉状況から推定したNo.6・8杭の損傷メカニズムを図55に示す。
- No.6・8杭の特異な損傷は、セメント改良土が杭を拘束している状況のもとで、地震力が作用し、No.6・8杭に応力集中したことによるものと推定した。

以上から、No.6・8杭の特異な損傷は、セメント改良土が杭を拘束している状況のもとで、地震力が作用し、No.6・8杭に応力集中したことによるものと推定した。

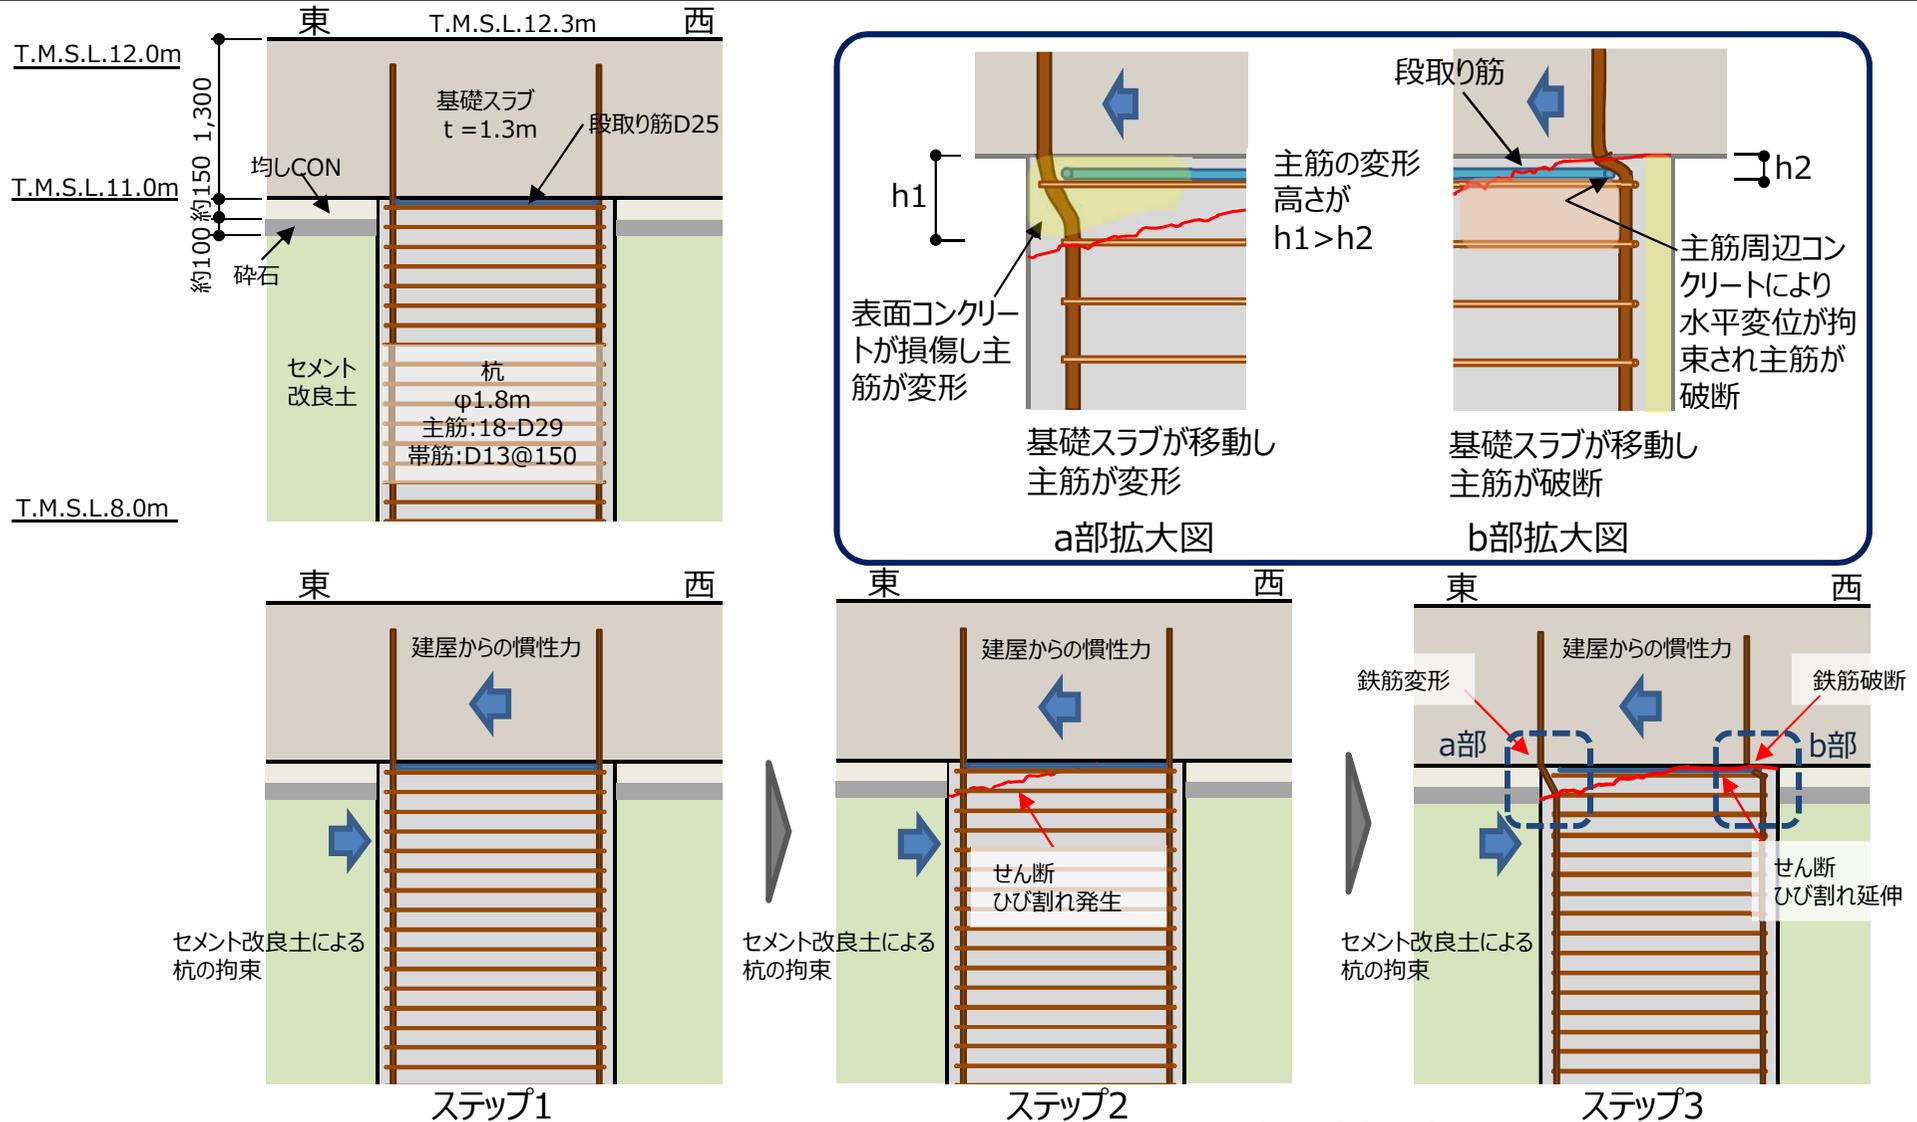
図56 No.8杭頭部の鉄筋破断・変形のメカニズム（推定）

➤ No.8杭頭部の鉄筋破断・変形のメカニズムを図56に示す。杭頭部に発生したせん断ひび割れにより、基礎スラブと杭頭部にズレが生じ、東側は主筋周辺コンクリートが損傷したことにより主筋が変形し、西側は主筋周辺コンクリートが水平変位を拘束したことにより、主筋が破断したものと考えられる。
