柏崎刈羽原子力発電所5号機 非常用ディーゼル発電機（A）過給機の
点検結果について

柏崎刈羽原子力発電所1号機で発生した非常用ディーゼル発電機（以下、D/Gという。）過給機軸固着事象に関連し、柏崎刈羽原子力発電所5号機D/G（A）過給機点検を実施したことから、その点検結果について報告する。

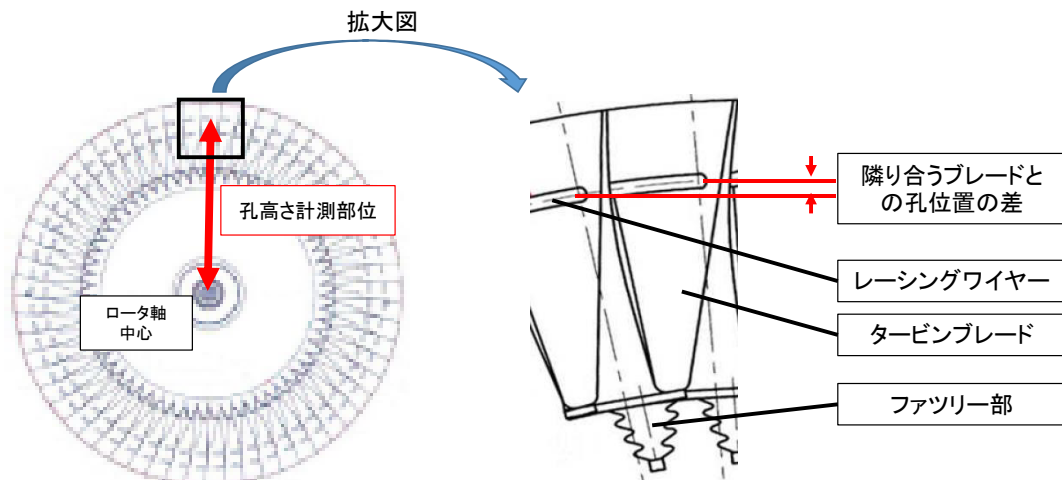
図1 タービンブレードレーシングワイヤ孔位置測定概要図

柏崎刈羽原子力発電所5号機D/G（A）過給機はタービンブレードの取り外し・再取り付け実績がない過給機である。それぞれロータ軸中心から各タービンブレードワイヤ孔位置までの寸法を計測し、隣り合うブレードとの孔位置の差を計測する。計測結果について、第一判定として、計測した結果が設計上の最大位置ずれ寸法（0.32mm）以内であることを確認する。第一判定を超えていた場合は、第二判定としてメーカー推奨値（0.70mm）以内であり、かつ、非破壊検査にてファツリー部にき裂が認められないことを確認する。

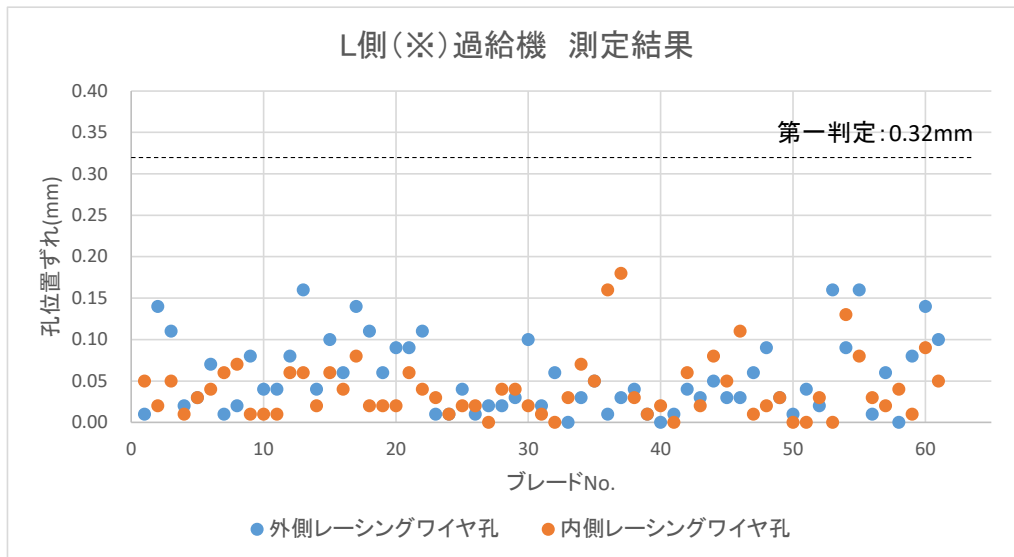
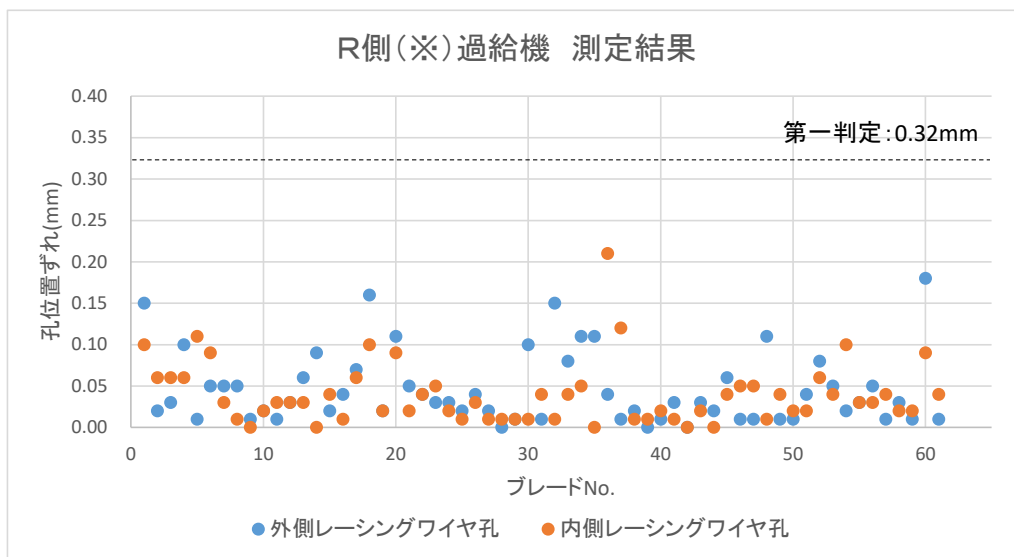
隣り合うブレードとの孔位置の差は最大0.21mmであり、すべて設計上の最大位置ずれ寸法(0.32mm)以内であったことから、継続使用可能と判断した。

※発電機側から見て左側の過給機をL側過給機、右側の過給機をR側過給機という。
