福島第一原子力発電所における 地すべりの可能性の検討状況について（案）

2022年11月 7日
東京電力ホールディングス株式会社

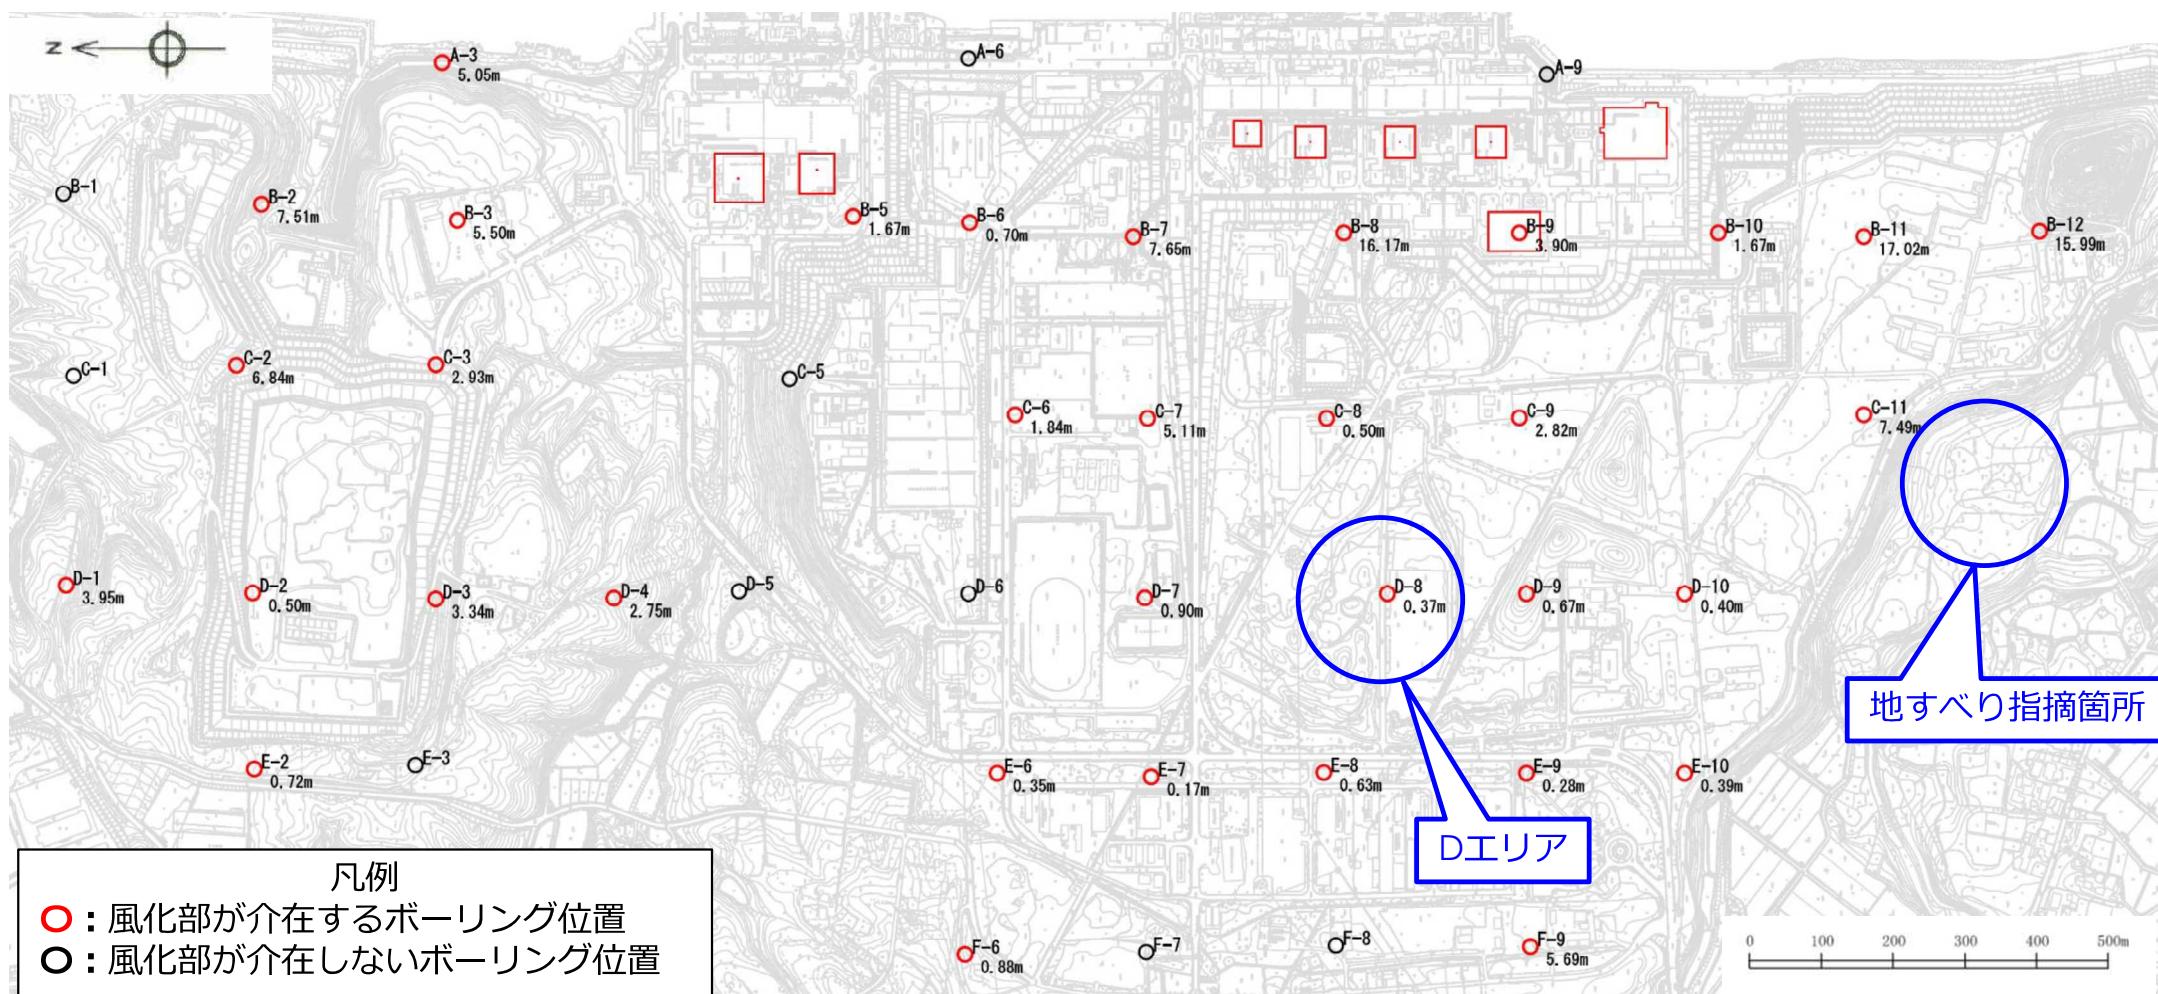
風化部の分布状況

- 段丘堆積物直下の風化部の分布状況を下図に示す。
- 風化部は敷地内全域に分布し、海側に向かって堆積厚が大きくなる傾向がみられる。なお、今回分布を整理した「風化部」は、コア観察においてコアに変色がみられるものを風化部と判断したものであり、指摘された「N値が大きく下がる強風化部」とは異なる。
- 風化部の分布状況と、「Dエリアタンクの滑動」および「地すべりと指摘された箇所」に関係性は認められない

※ボーリング位置の右上は孔名を、右下の数値は風化部の堆積厚を示す。

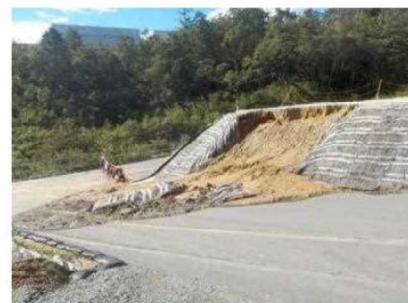
①陳場沢川河口付近

- ✓ 2019年度の豪雨（台風19号：241mm/日）において、抽出した12か所の斜面において、大規模な斜面崩壊は発生していない。
- ✓ 但し、敷地内の法面9箇所において崩れを確認したが、いずれも小規模であり、表層の雨水が排水しきれず、流れが集中し、洗掘などから派生した崩壊がほとんどと想定される。
- ✓ 応急処置を実施するとともに、復旧工事を実施中。

【一部崩れている状況】

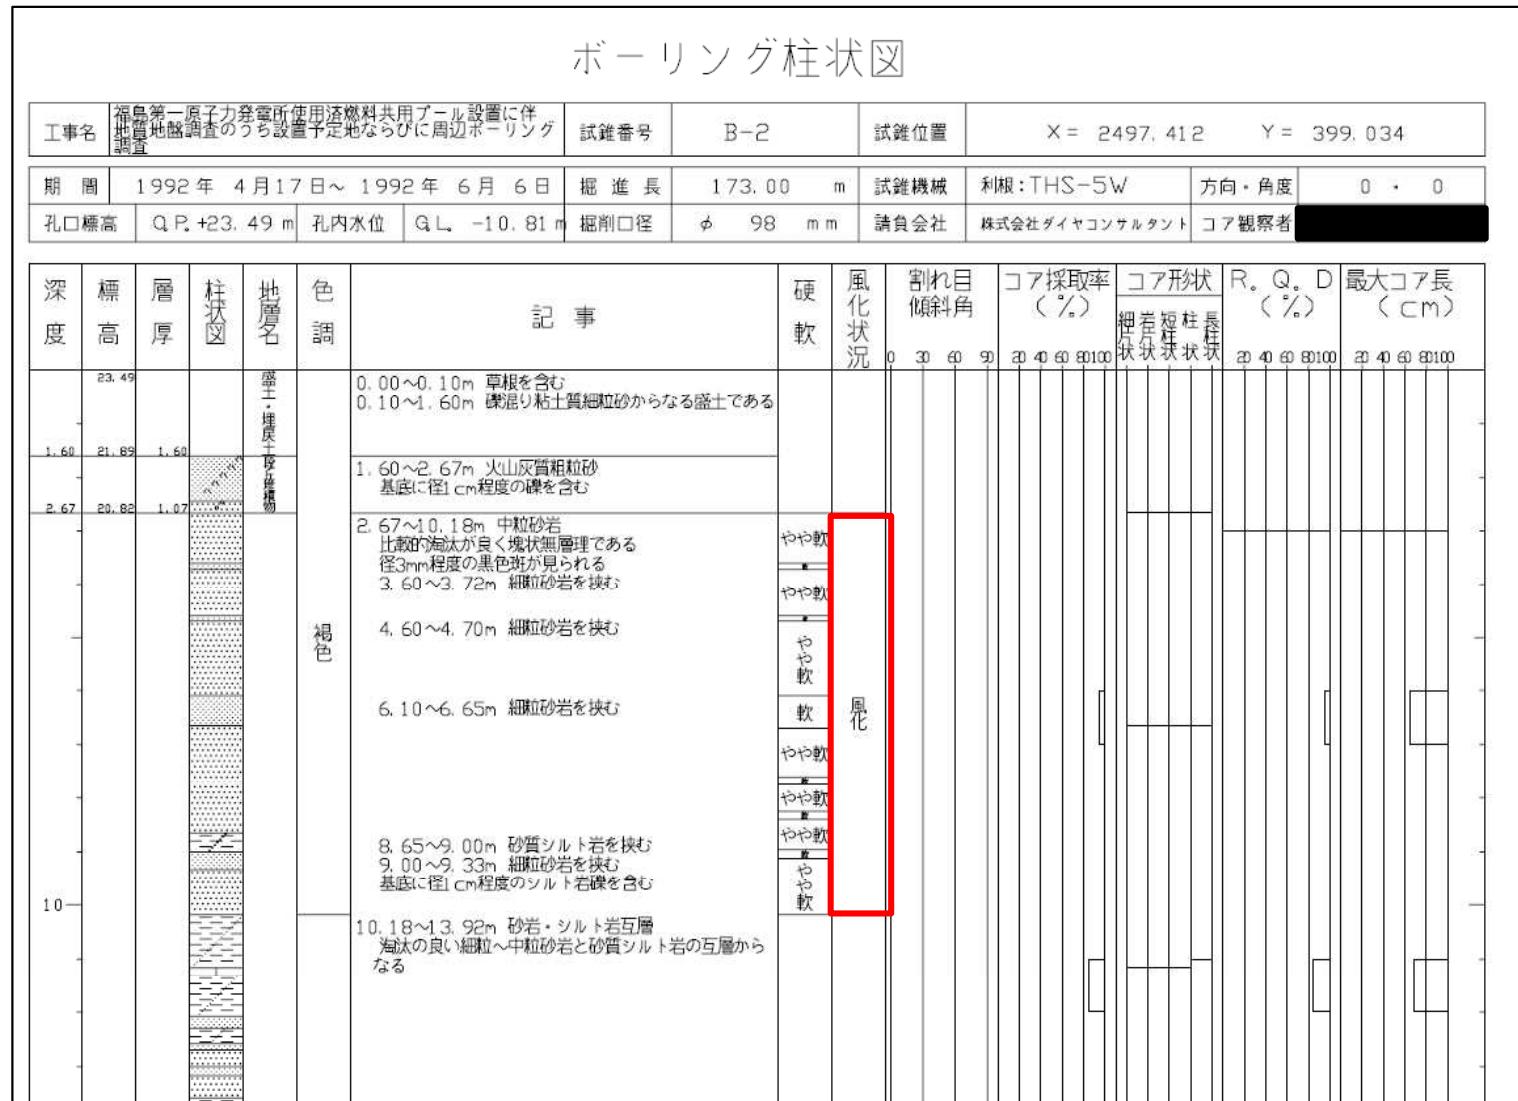
B-2孔ボーリング柱状図

- 下図は、「2.1」において、風化部の分布状況の検討に使用したボーリング調査結果の一例（B-2孔）。
 - 深度2.67m~10.18m（厚さ7.51m）の風化状態が「風化」の層を、今回は「段丘堆積物直下の風化部」とした。
