大間原子力発電所
新規制基準適合性審査に関わる現地確認資料
(シームS-11の分布・性状等)

電源開発株式会社

2022年11月7日
電源開発株式会社

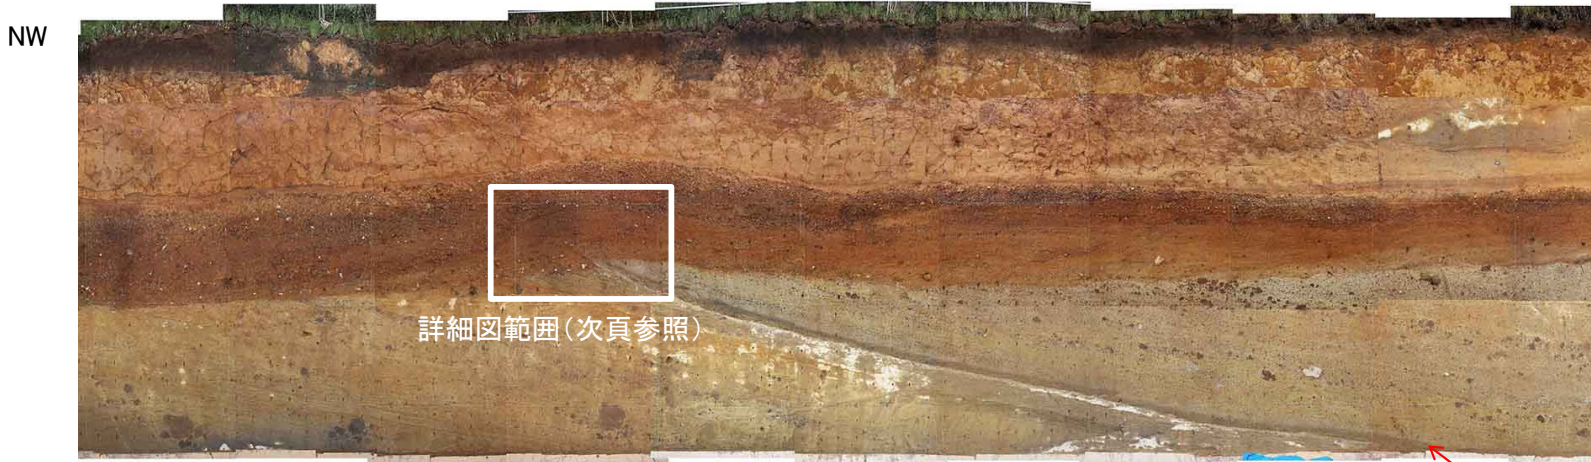
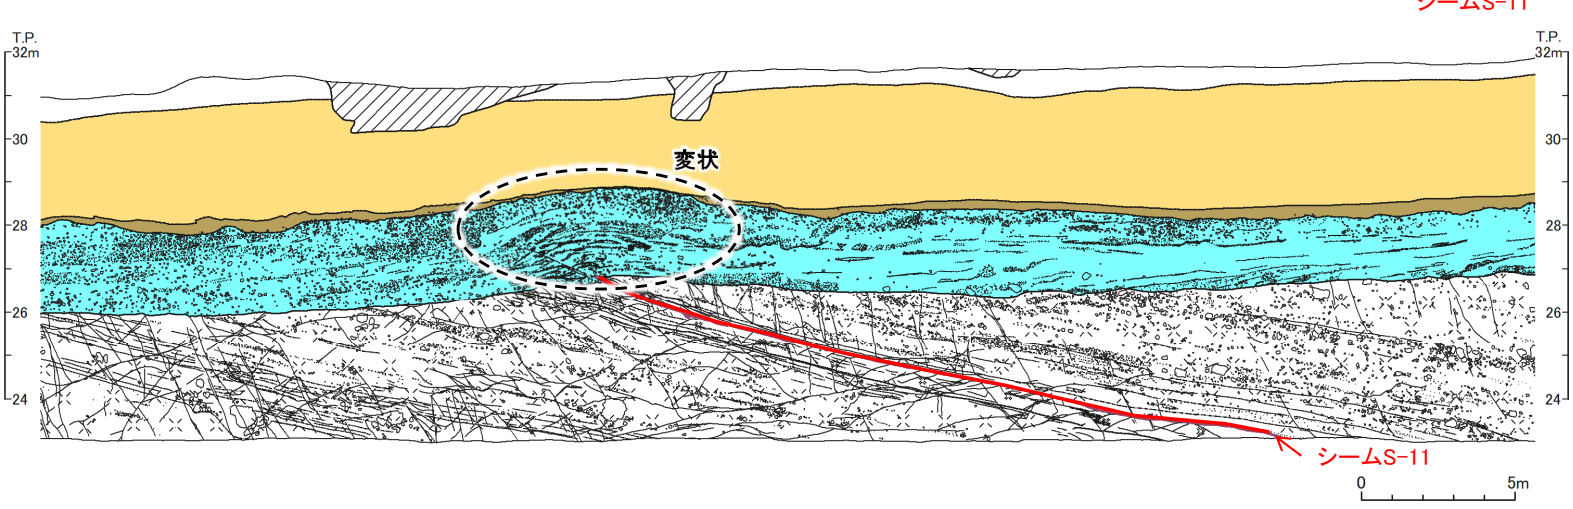
地質スケッチ

変状とシームS-11を広く観察できるTs-6法面を後期更新世に変位が生じた部分の模式地点として、シームS-11の後期更新世に生じた部分の水平変位量、条線の明瞭度及び条線方向、岩盤性状、地質的特徴、下端深度を確認。

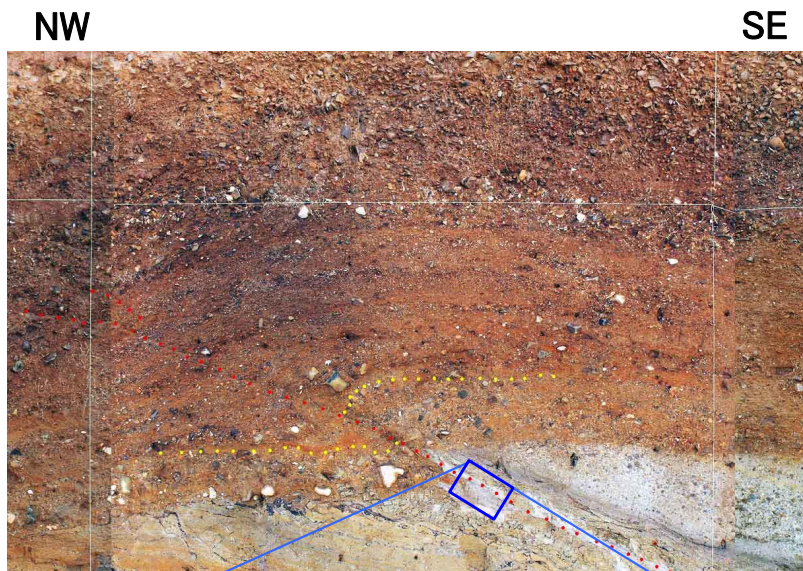
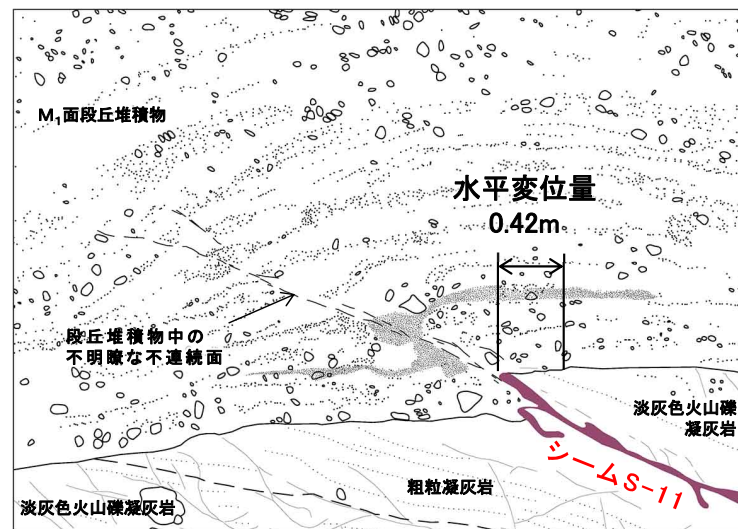
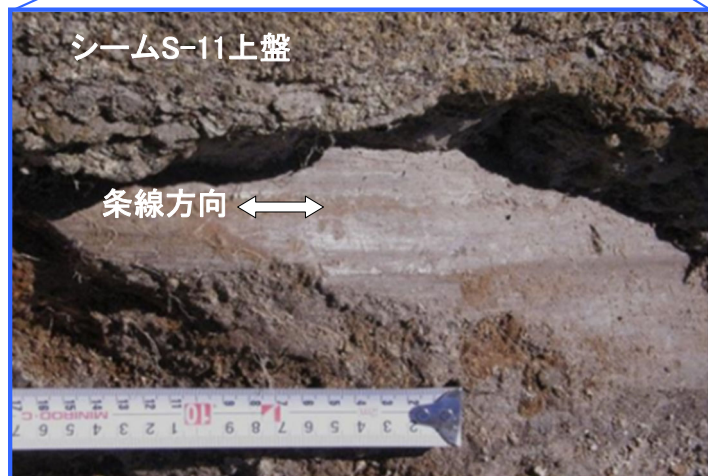
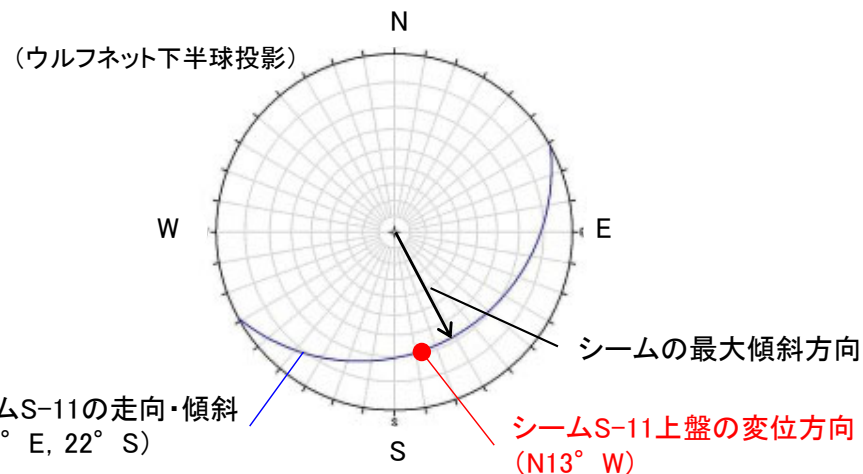
- 後期更新世に生じた変位の水平変位量は0.42mである。
- 条線は明瞭で, その方向はほぼシーム最大傾斜方向である。
- シームS-11の上盤及び下盤は強風化部から成る。

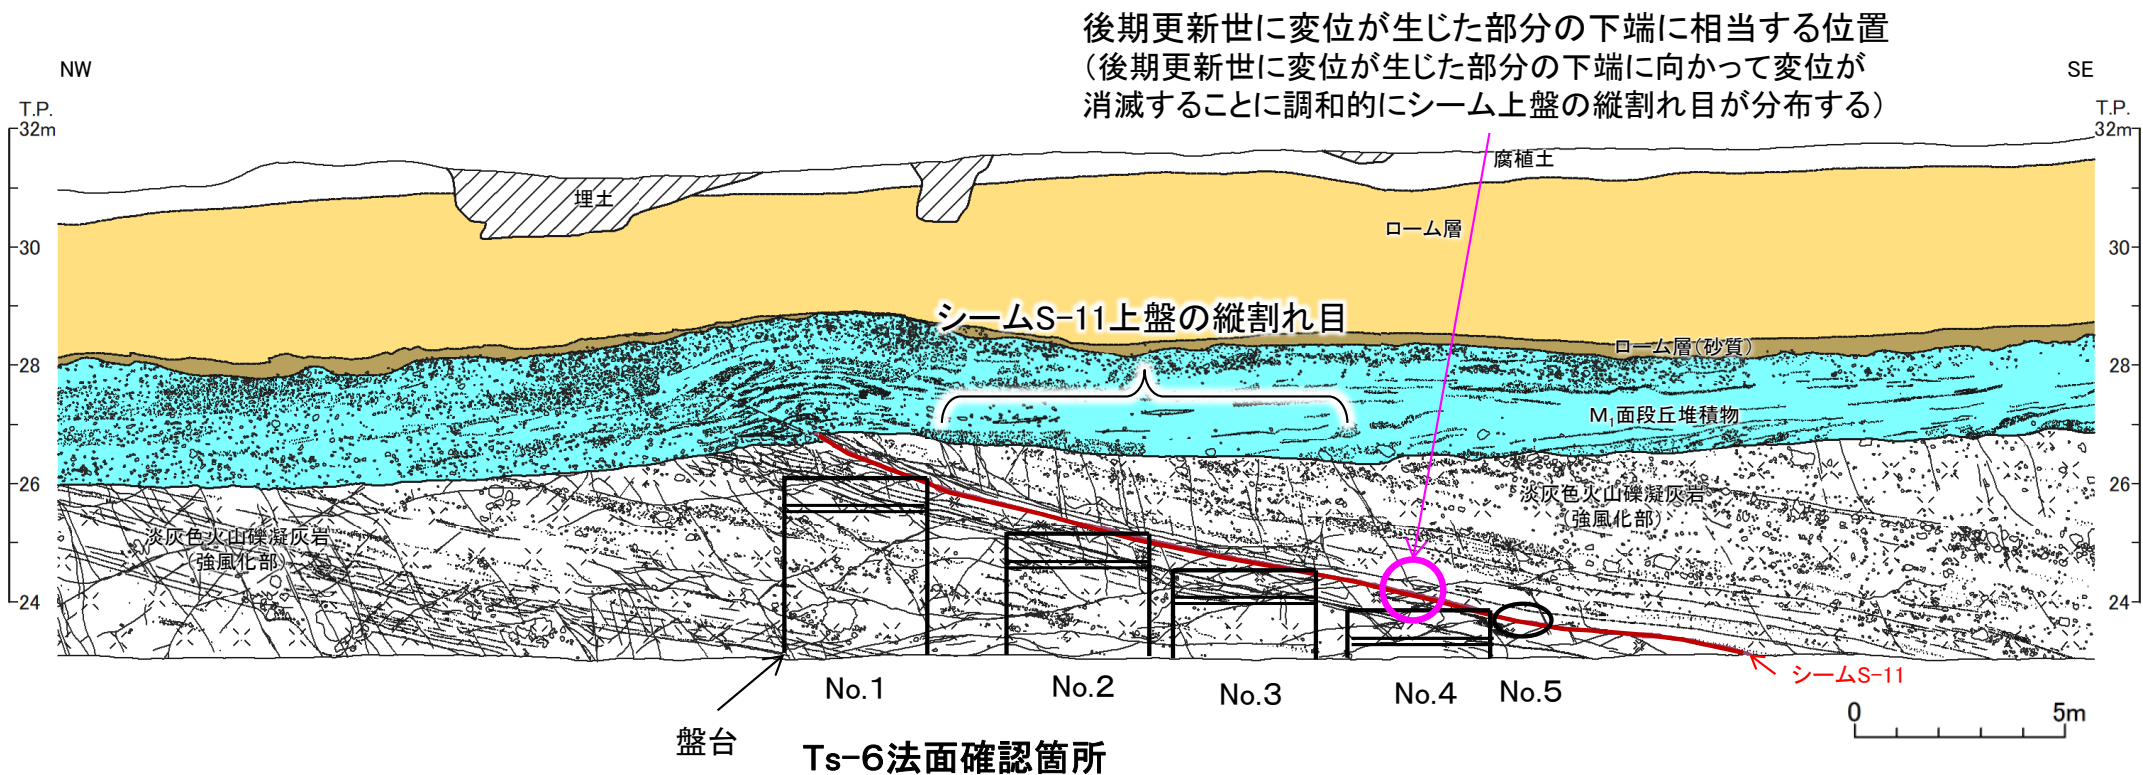
- CT, 条線, SEMによる後期更新世に変位が生じた部分の下端に相当する位置(次頁参照)を境に, 地表付近及び深部での条線方向が異なること, 地表付近の条線はシームの最大傾斜方向であることを確認。
- さらに地質観察により, 後期更新世に変位が生じた部分の下端に向かって変位が消滅することに調和的にシーム上盤に縦割れ目が分布することを確認。

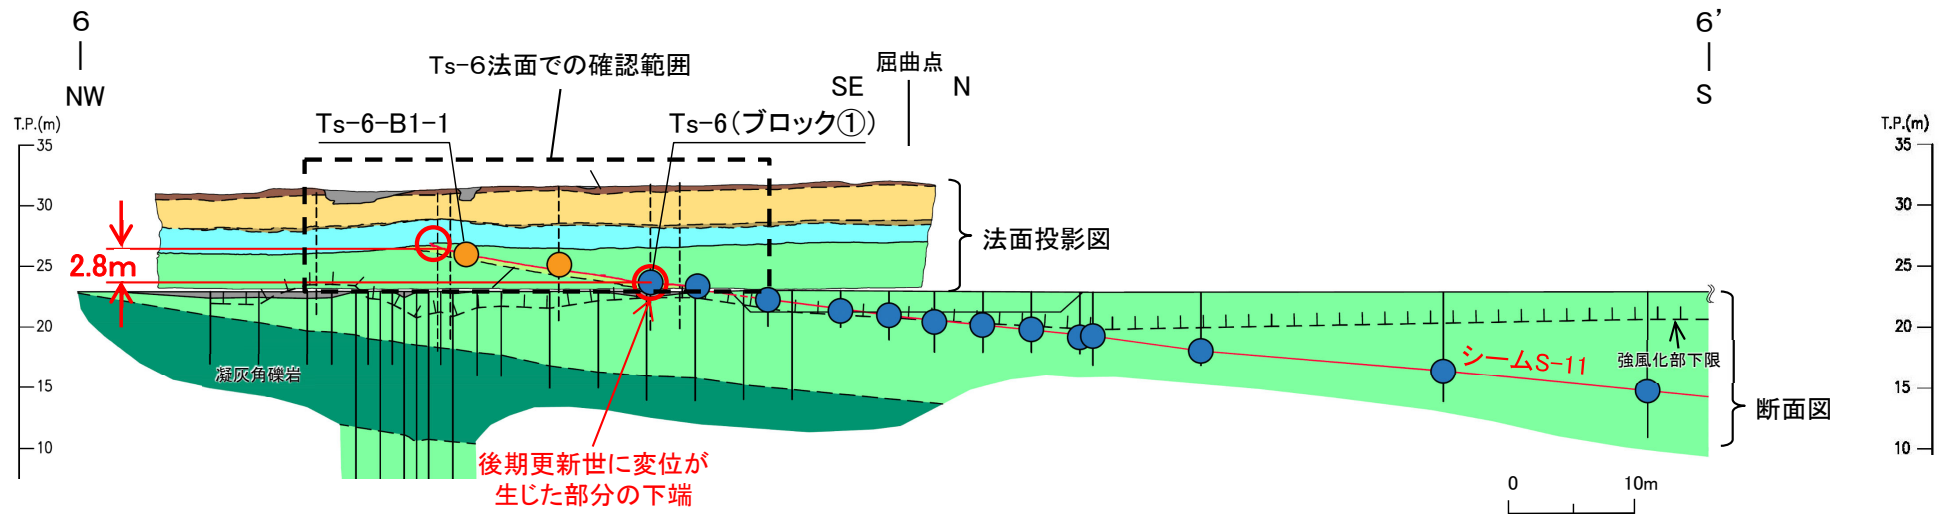
Ts-6法面付近の断面図・法面投影図

- ボーリングコア及び法面で採取したブロック試料を用いて、シームS-11最新面の性状をCT, 条線, SEMにより分析し、後期更新世に変位が生じた部分の下端深度2.8mを求めた。
- 変位が生じた範囲の下端を調査したデータについては主なものを示し、具体的なデータについては今後の審査資料に反映の予定。

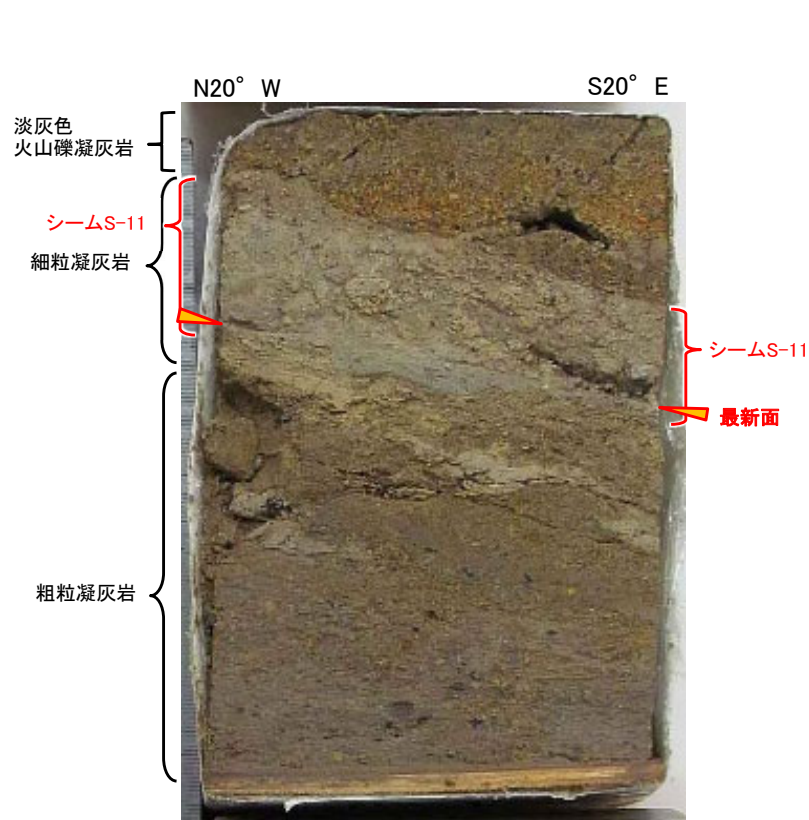
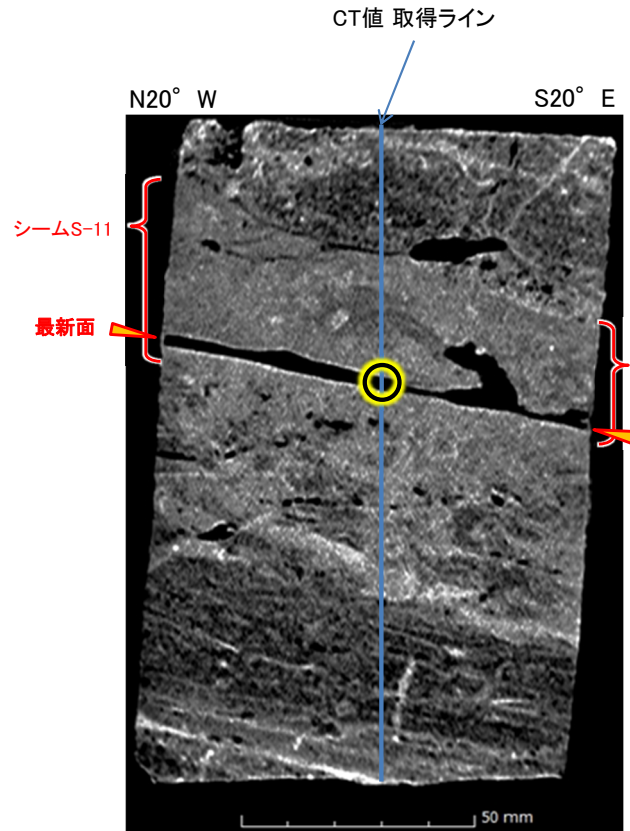
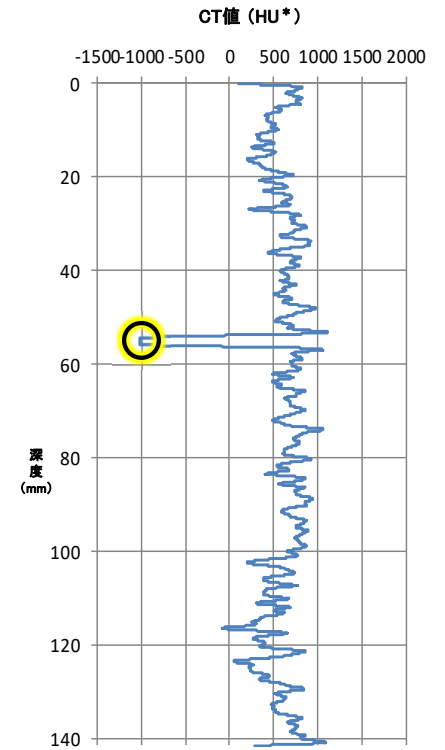
変位が生じた部分のシームS-11: Ts-6-B1-1

後期更新世に変位が生じた部分のシームS-11の最新面は、非常にシャープで開口している。

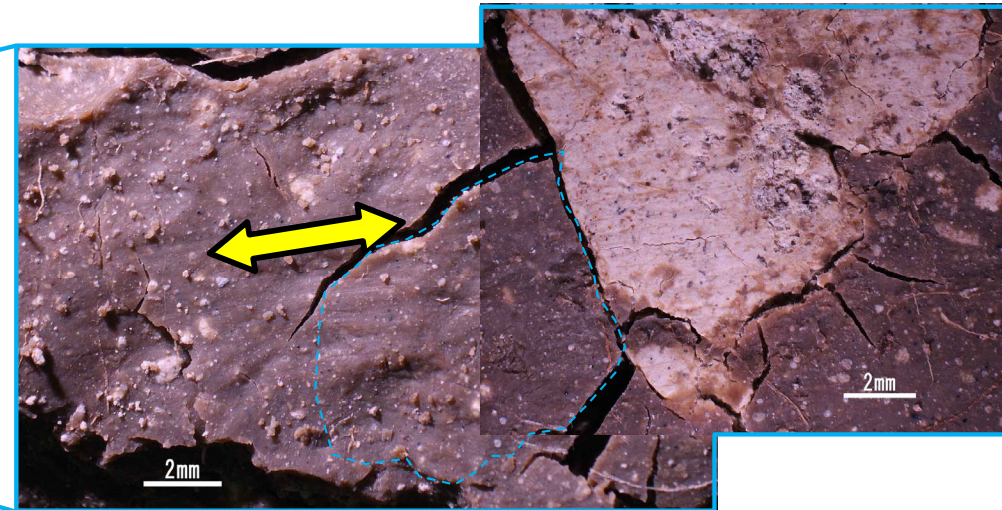
変位が生じた部分のシームS-11: Ts-6-B1-1

- 後期更新世に変位が生じた部分のシームS-11の最新面の条線は、明瞭である。
- 条線方向はシームS-11の最大傾斜方向におおむね一致する。

N10° Wの明瞭な条線が認められ、シームS-11の最大傾斜方向(N10° E)との角度差20° であり、傾斜方向に近い。(両矢印: 条線方向)

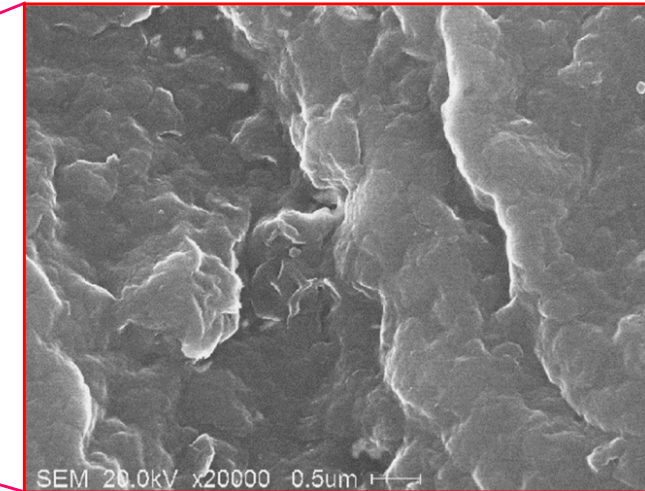
変位が生じた部分のシームS-11: Ts-6-B1-1

後期更新世に変位が生じた部分のシームS-11の最新面では, 自形鉱物(柱状の沸石及びフレーク状のスメクタイト)は認められない。

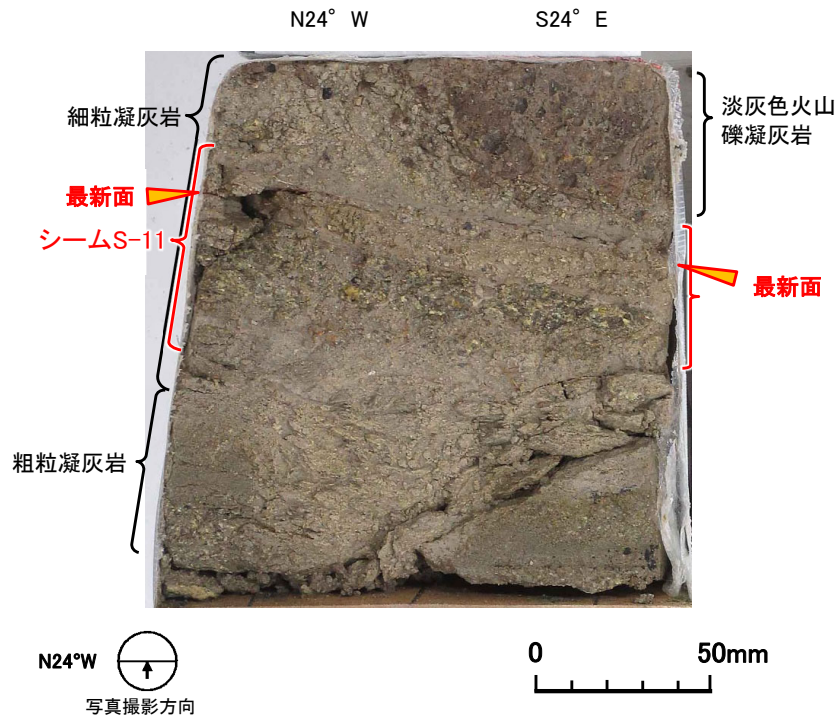
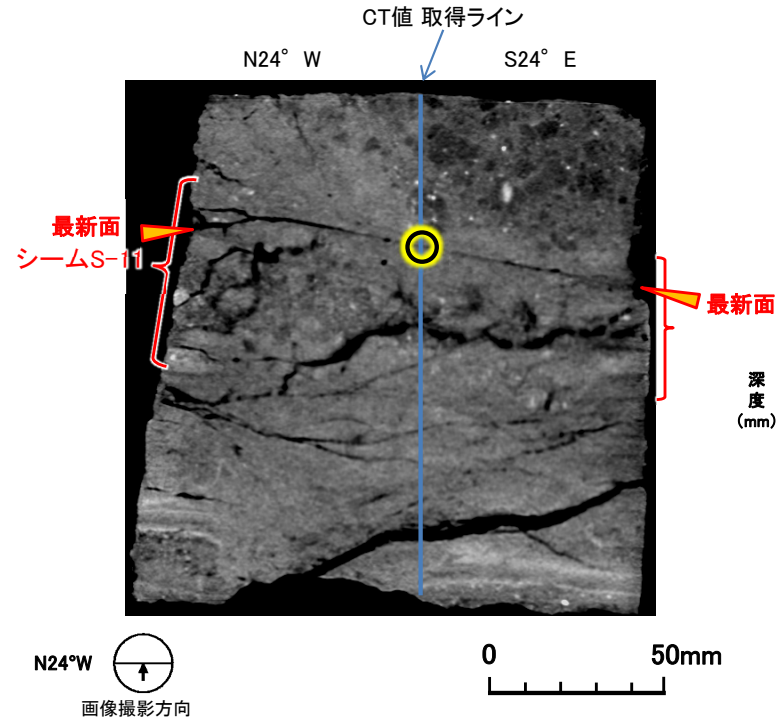
変位が生じていない部分のシームS-11: Ts-6(ブロック①)

- 後期更新世以降に変位が生じていない部分のシームS-11の最新面は、おおむね密着している。
- Ts-6(ブロック①)の位置は、後期更新世以降に変位が生じていない部分であり、後期更新世に変位が生じた部分の下端となる。

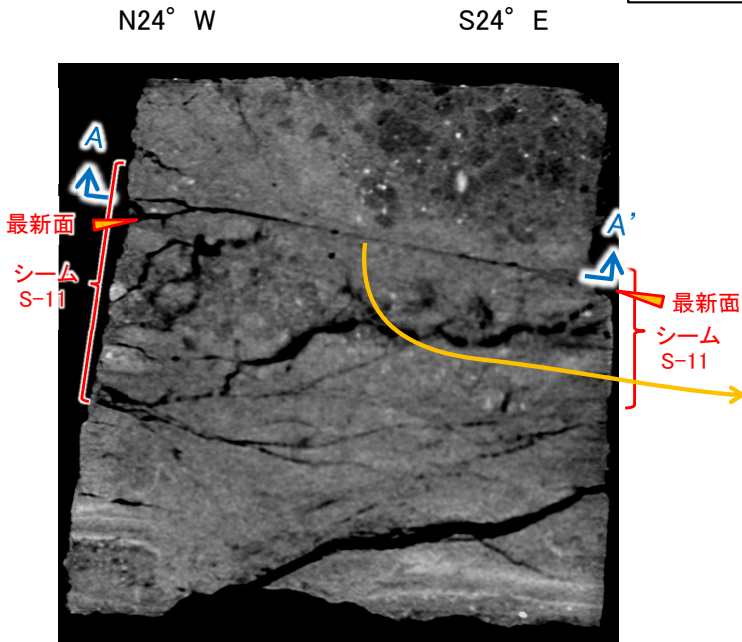
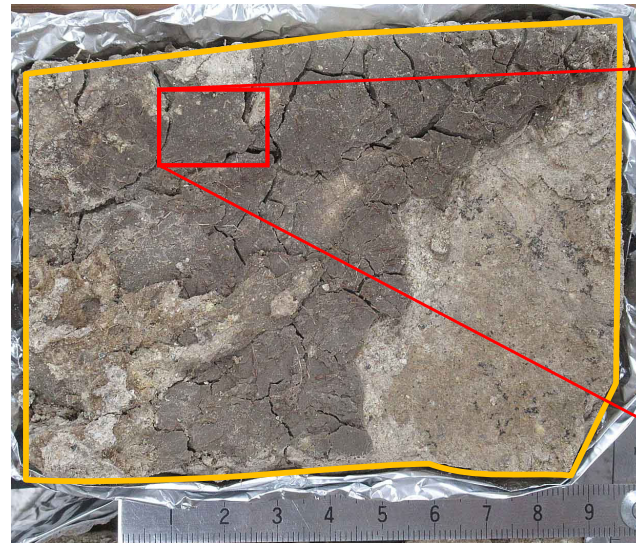
変位が生じていない部分のシームS-11 : Ts-6(ブロック①)

- 後期更新世以降に変位が生じていない部分のシームS-11の最新面の条線は、不明瞭である。
- 条線方向はばらつく傾向があり、ここではシームS-11の最大傾斜方向に近い*。
- Ts-6(ブロック①)の位置は、後期更新世以降に変位が生じていない部分であり、後期更新世に変位が生じた部分の下端となる。

やや不明瞭な条線(N10° W)が見られる。
シームS-11最大傾斜方向(N24° W)との角度差14° であり、傾斜方向に近い*。

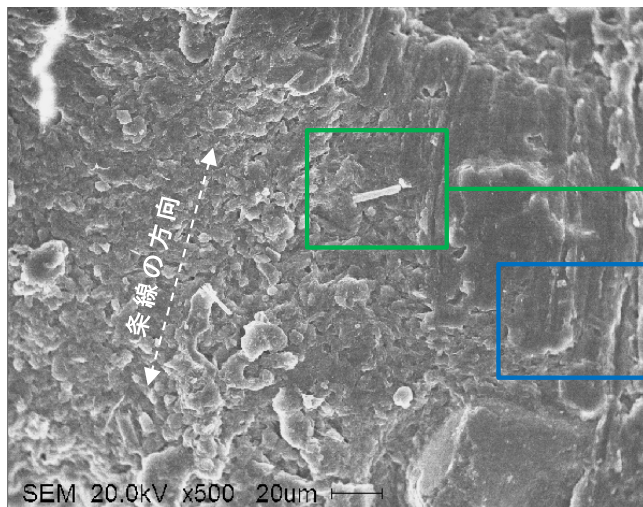
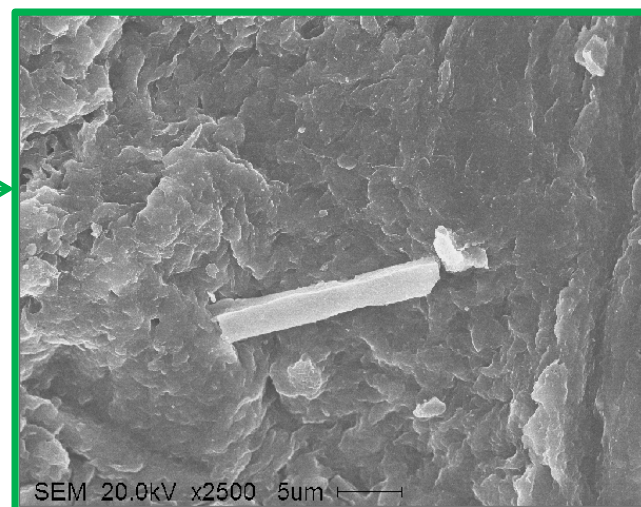
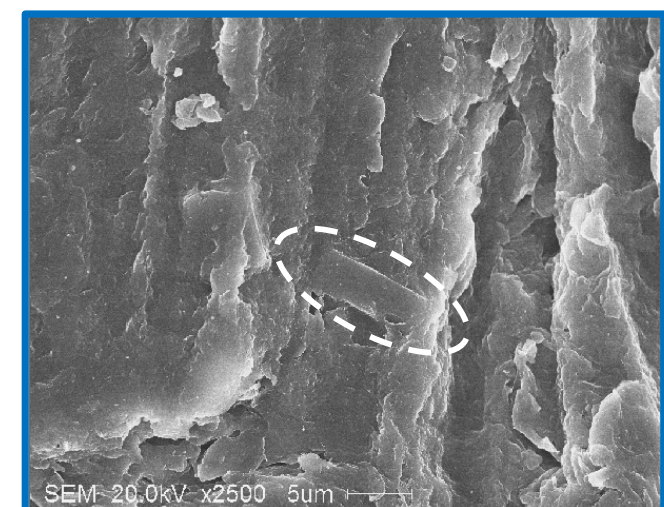
変位が生じていない部分のシームS-11 : Ts-6(ブロック①)

- 後期更新世以降に変位が生じていない部分のシームS-11の最新面では, 自形鉱物(柱状の沸石及びフレーク状のス멕タイト)が認められ, これらに変形・破壊は生じていない。
- Ts-6(ブロック①)の位置は, 後期更新世以降に変位が生じていない部分であり, 後期更新世に変位が生じた部分の下端となる。

条線方向と斜交する方向に伸長する長柱状の自形鉱物が見られる。

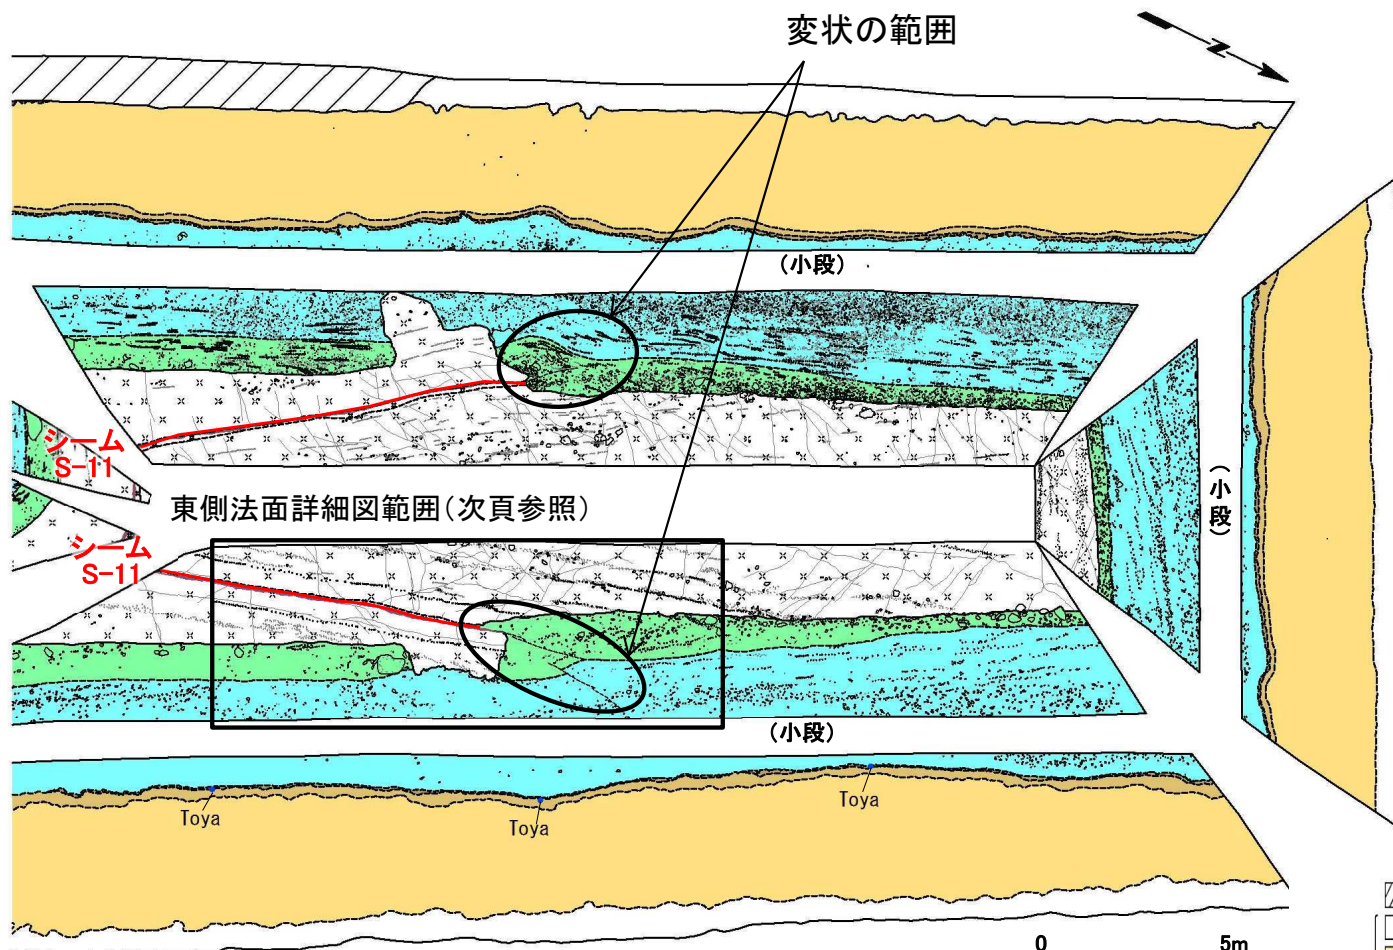
地質展開図

変状を確認した範囲のほぼ中央に位置するTs-7トレンチを代表地点として、シームS-11の後期更新世に生じた変位の水平変位量、条線の明瞭度及び条線方向、岩盤性状、下端深度を確認。

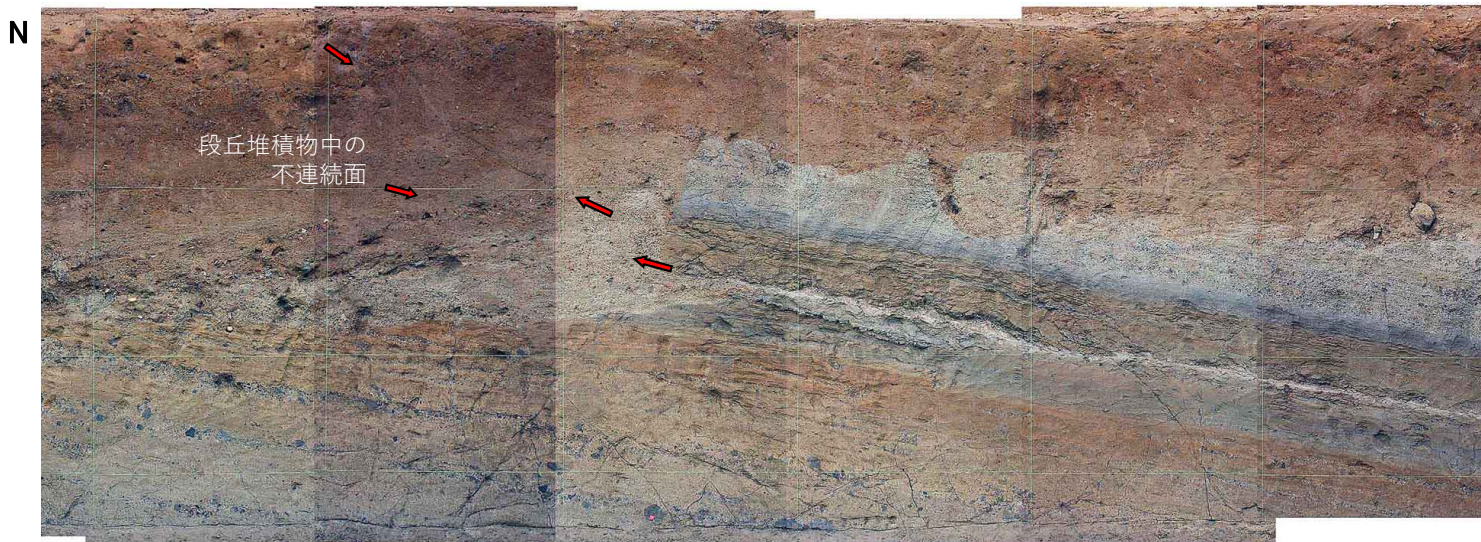
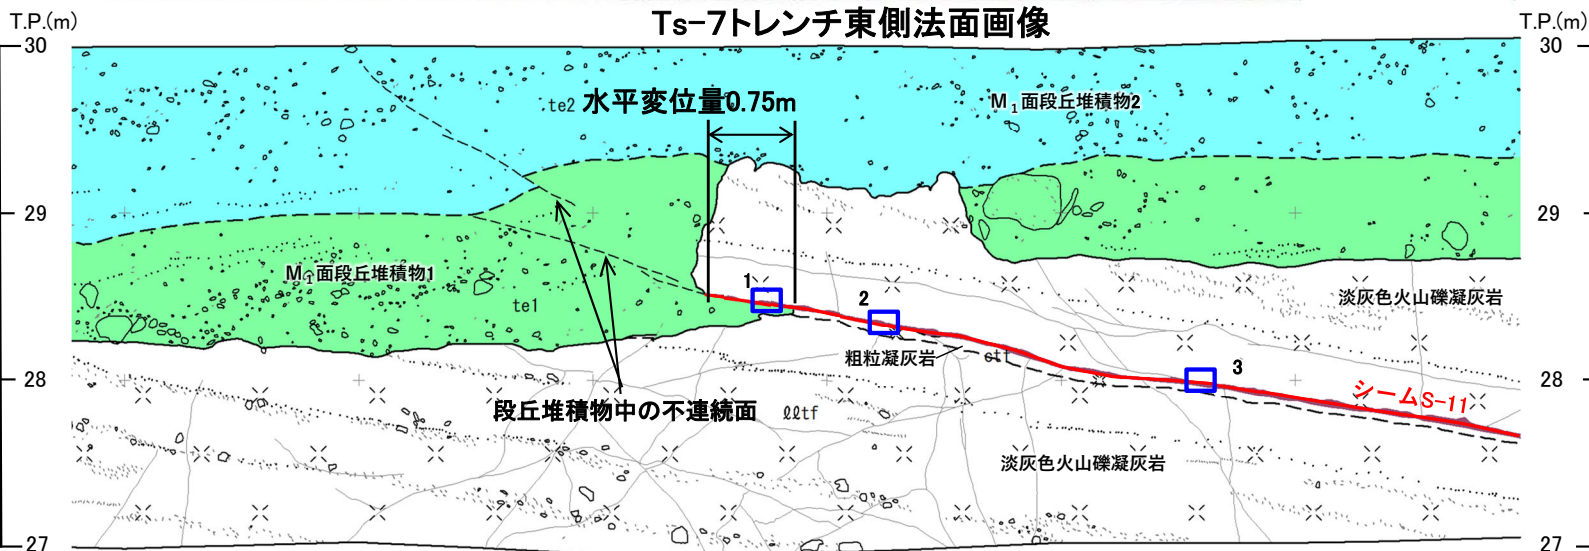
Ts-7トレンチ東側法面画像

- 後期更新世に生じた変位の水平変位量は0.75mである。
- 条線は明瞭で, その方向はほぼシーム最大傾斜方向である。
- シームS-11の上盤及び下盤は強風化部から成る。

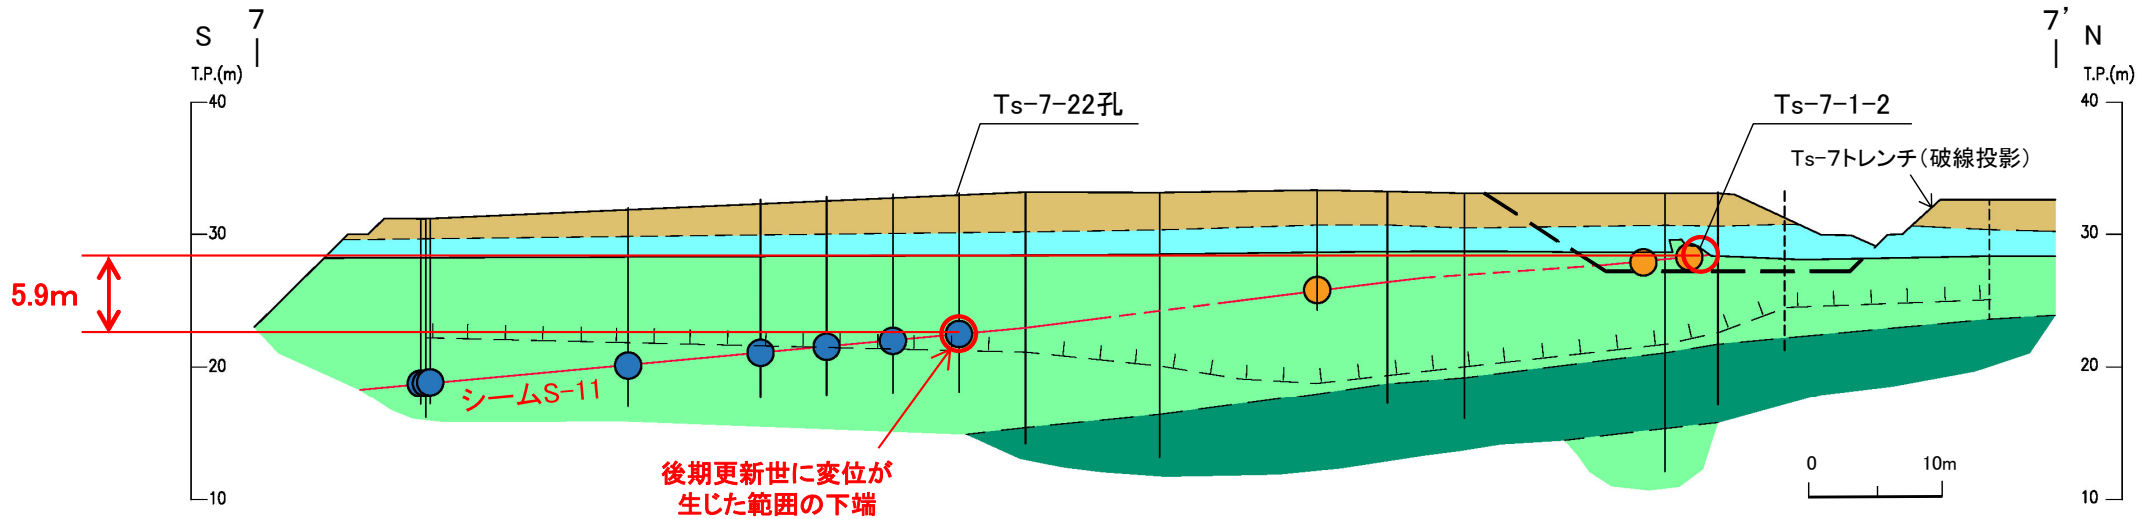
Ts-7トレンチ付近の断面図

- ボーリングコア及びトレンチで採取したブロック試料を用いて、シームS-11最新面の性状をCT, 条線, SEMにより分析し、後期更新世に変位が生じた部分の下端深度5.9mを求めた。
- 変位が生じた範囲の下端を調査したデータについては主なものを示し、具体的なデータについては今後の審査資料に反映の予定。

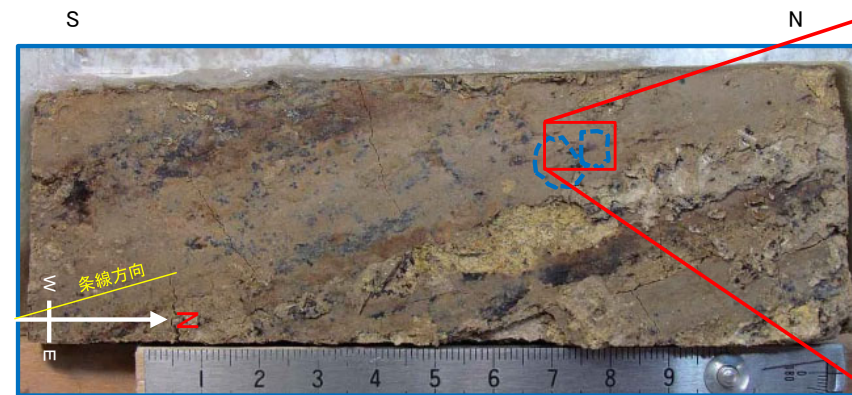
最新面の下盤上面画像
(A-A'面)

- 後期更新世に変位が生じた部分のシームS-11の条線は、最新面上の酸化マンガンの付着物を引き延ばしており、明瞭である。
- 条線方向はシームS-11の最大傾斜方向におおむね一致している。

条線は明瞭でシームS-11最大傾斜方向との角度差25°であり、傾斜方向に近い。マンガン酸化物が条線方向(両矢印)に引き延ばされている。

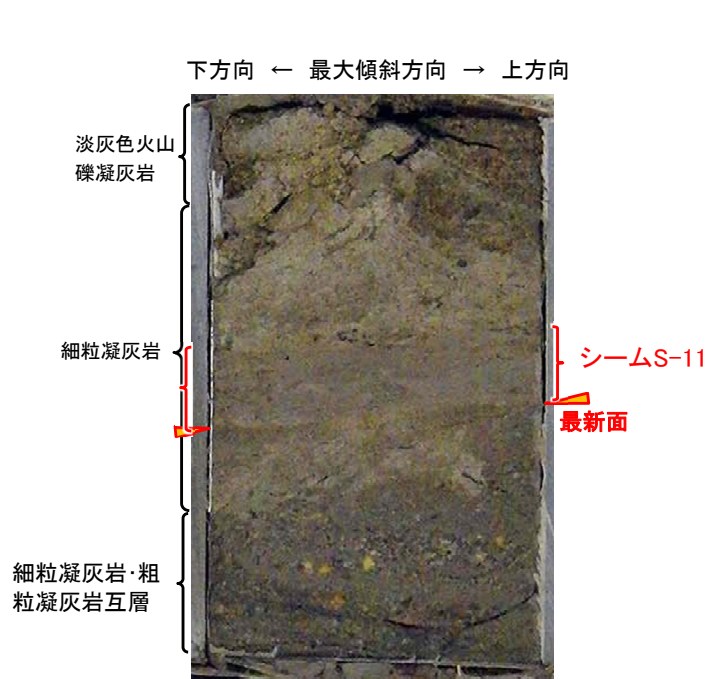
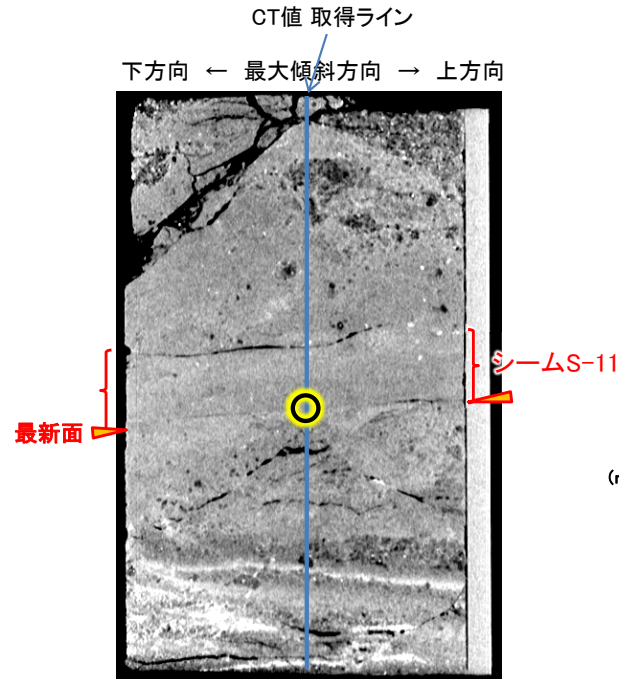
変位が生じていない部分のシームS-11: Ts-7-22孔 深度10.61m

- 後期更新世以降に変位が生じていない部分のシームS-11の最新面は、密着している。
- Ts-7-22孔の位置は、後期更新世以降に変位が生じていない部分であり、後期更新世に変位が生じた部分の下端となる。

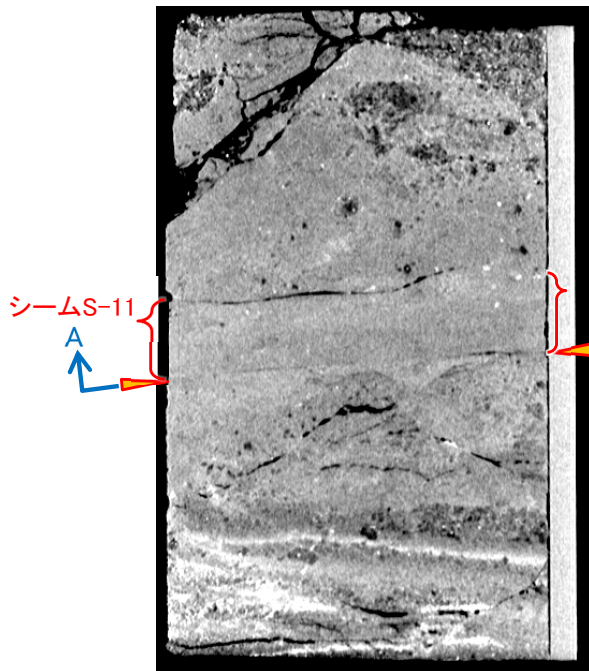
変位が生じていない部分のシームS-11: Ts-7-22孔 深度10.61m

- 後期更新世以降に変位が生じていない部分のシームS-11の条線は, 不明瞭である。
- 条線方向はシームS-11の最大傾斜方向に大きく斜交し, 一致しない。
- Ts-7-22孔の位置は, 後期更新世以降に変位が生じていない部分であり, 後期更新世に変位が生じた部分の下端となる。

条線は不明瞭。シームS-11の最大傾斜方向との角度差45°で斜交する。

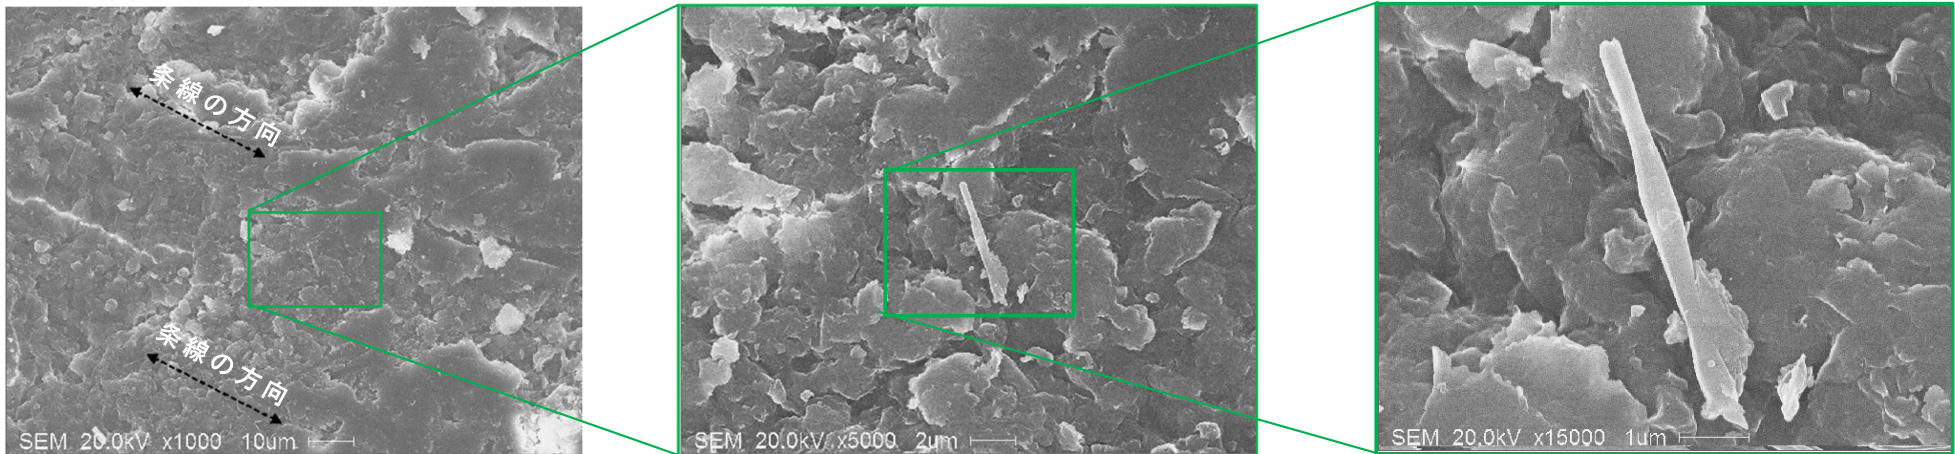
変位が生じていない部分のシームS-11: Ts-7-22孔 深度10.61m

- 後期更新世以降に変位が生じていない部分のシームS-11の最新面では, 自形鉱物(柱状の沸石及びびフレーク状のス멕タイト)が認められ, これらに変形・破壊は生じていない。
- Ts-7-22孔の位置は, 後期更新世以降に変位が生じていない部分であり, 後期更新世に変位が生じた部分の下端となる。

条線方向と斜交する方向に伸長する長柱状の自形鉱物が見られる。

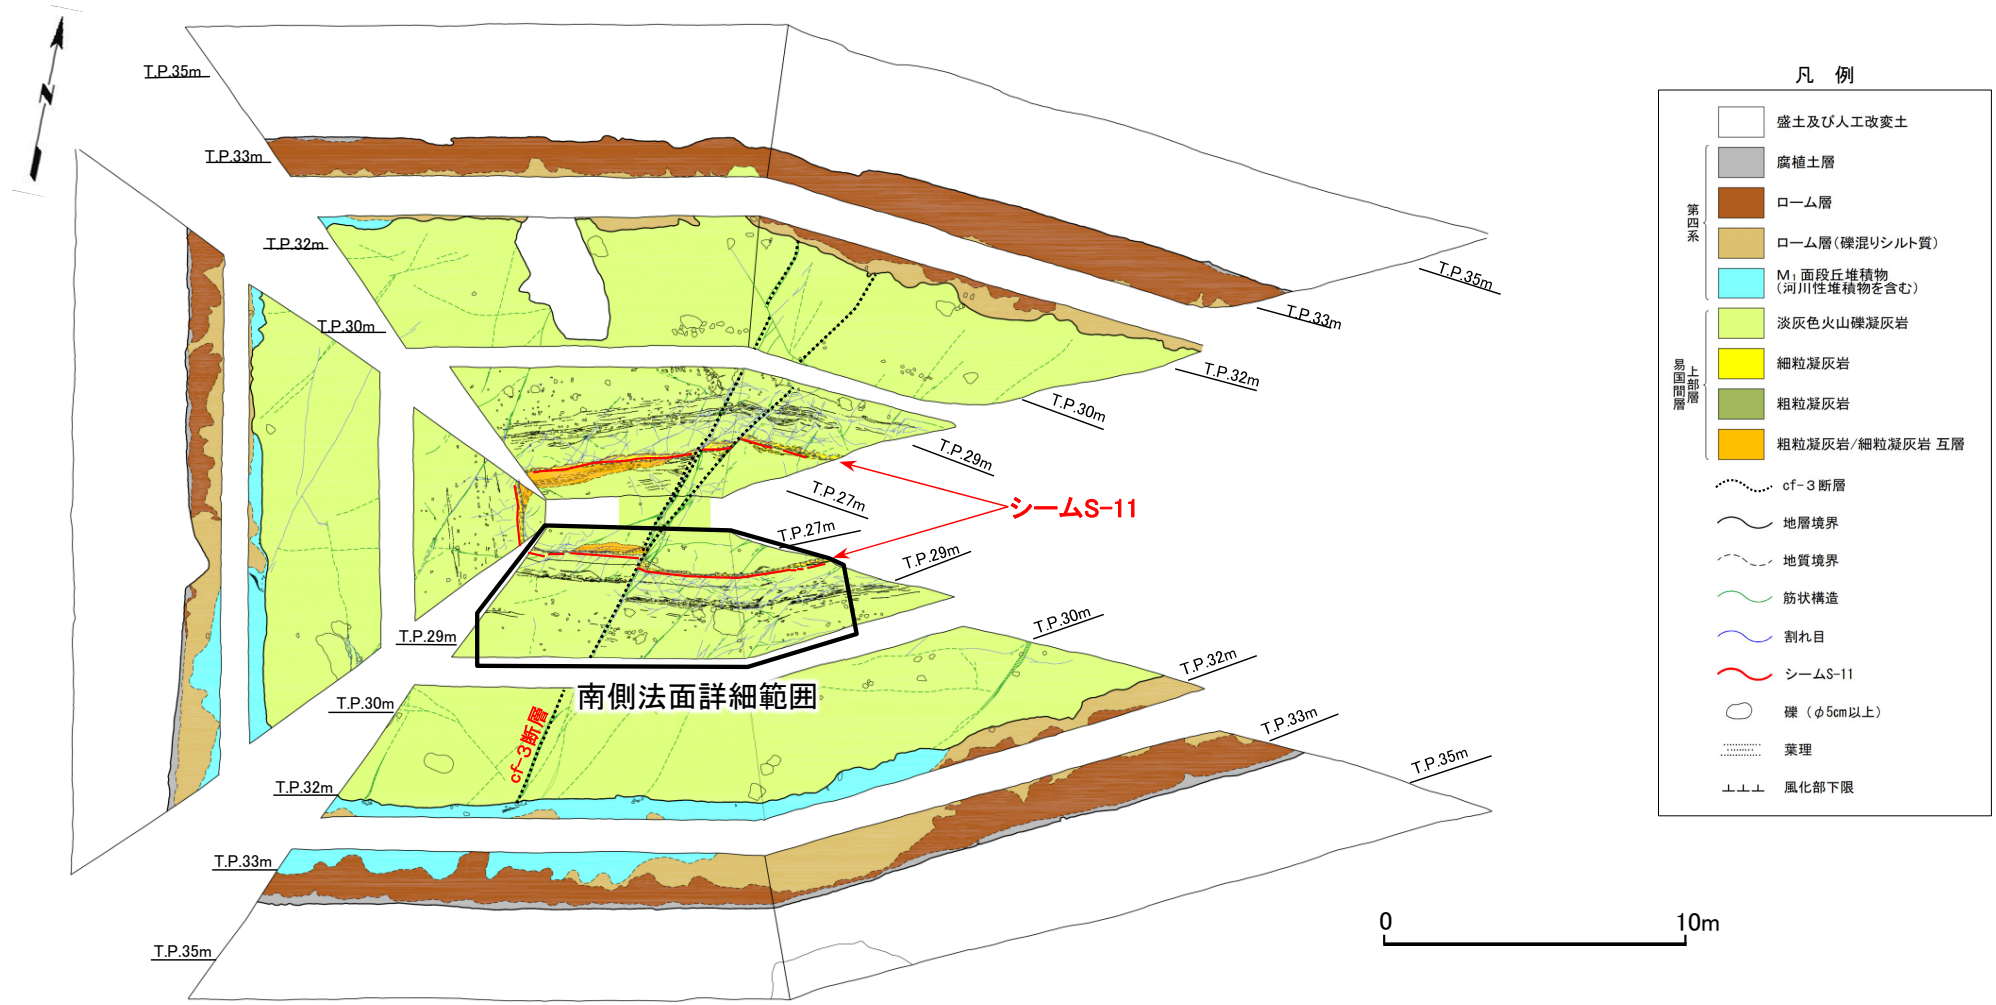
トレンチ展開スケッチ

シームS-11がcf-3断層により切断され、後期更新世以降の活動がないTf-5(a)トレンチにおいて、シームS-11のcf-3断層による切断状況、条線の明瞭度、条線方向及び岩盤性状を確認。

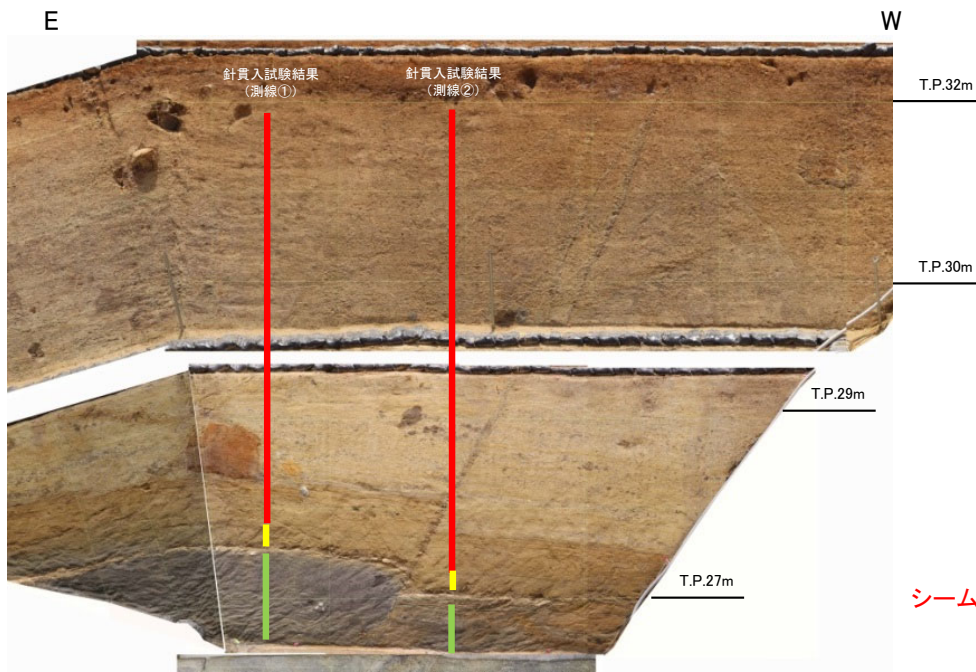
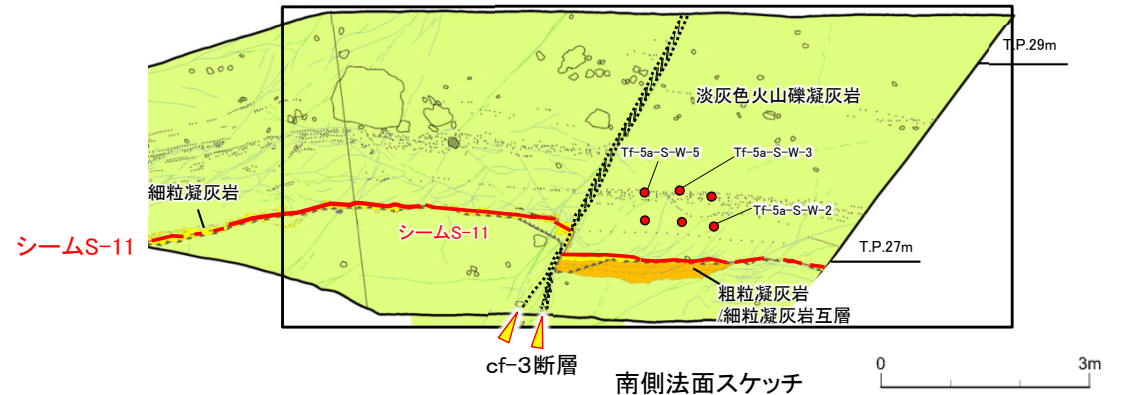
南側法面写真

- ・ シームS-11はcf-3断層により切断され、後期更新世以降の変位が生じていない。
- ・ シームS-11の上盤は弱風化部、下盤は新鮮部から成る。

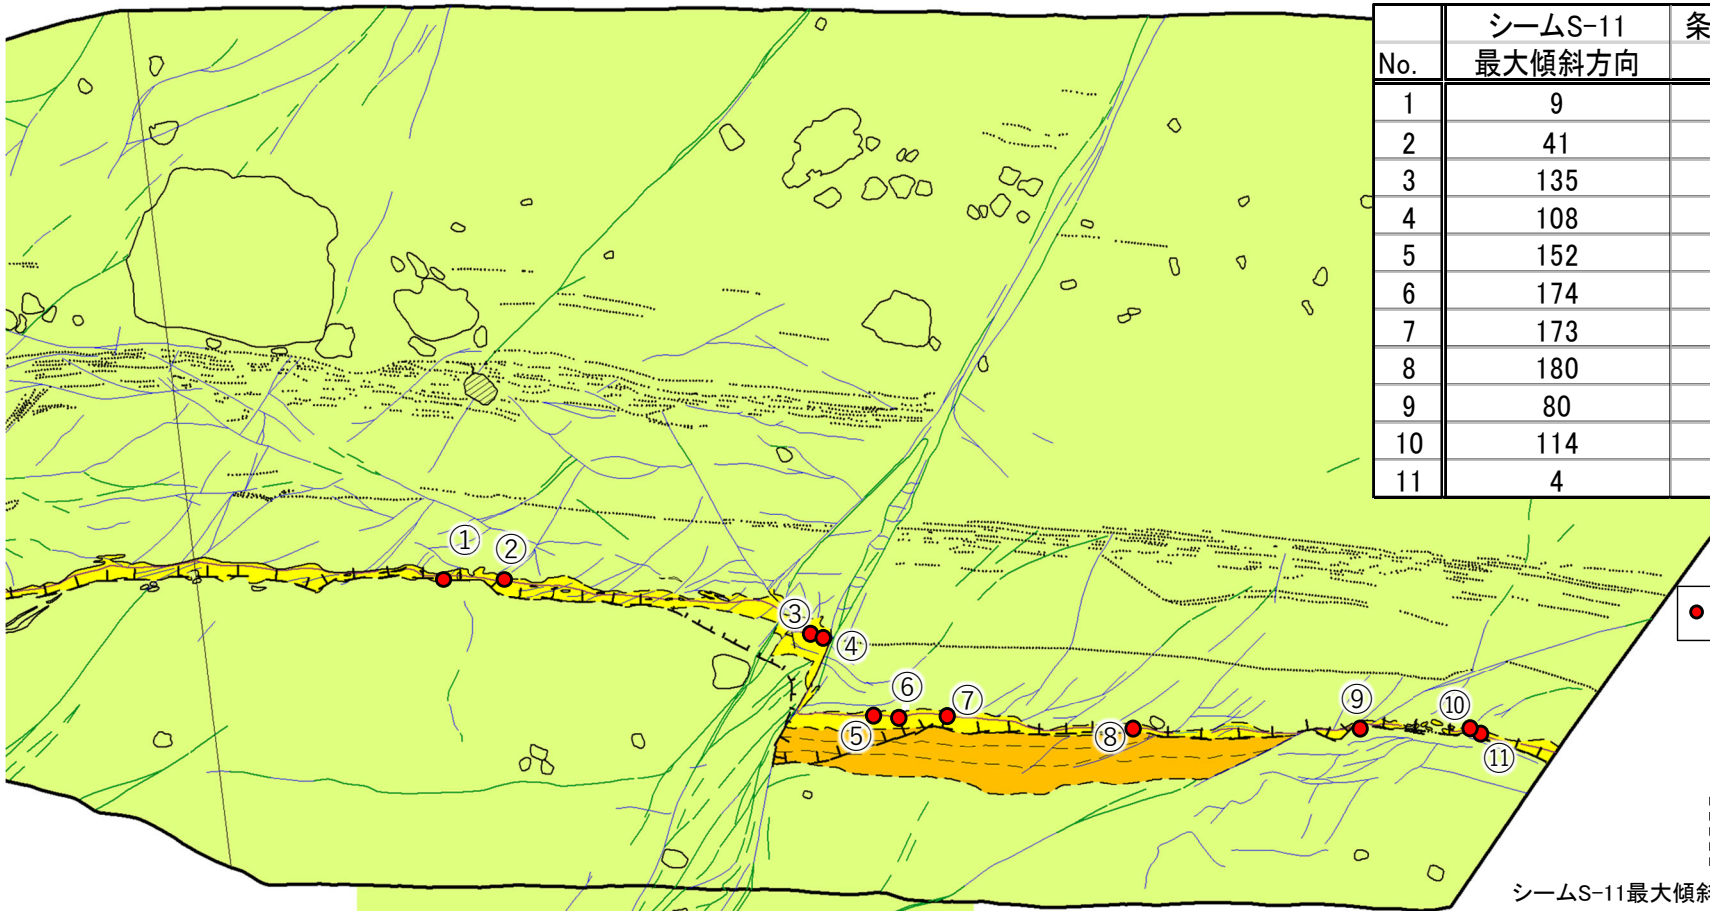
シームS-11の最大傾斜方向と条線方向の関係図

- cf-3断層に切断されているシームS-11の条線は、不明瞭である。
- 条線方向は、シームの最大傾斜方向に斜交するものが多く、ばらつく傾向がある。
- 中新世の広域応力場やデイサイト貫入に伴うローカルな応力場でばらつきが生じたと考えられる。
