大間原子力発電所
新規制基準適合性審査に関わる現地確認資料
(シームS-11の分布・性状等)

電源開発株式会社

2022年11月7日
電源開発株式会社

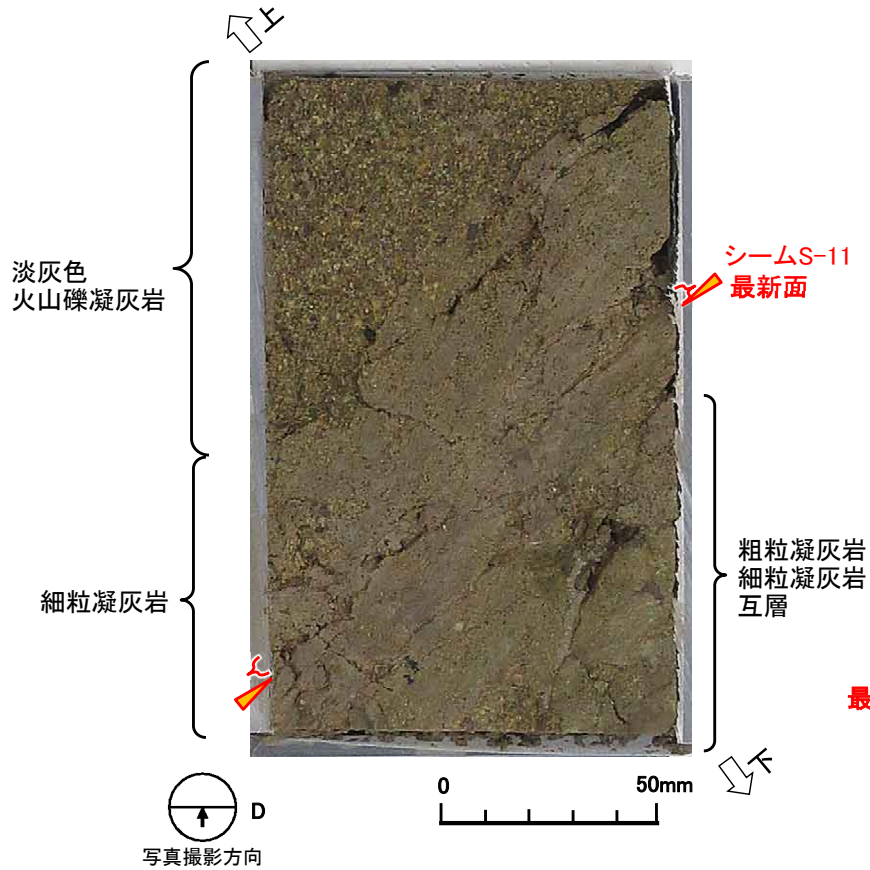
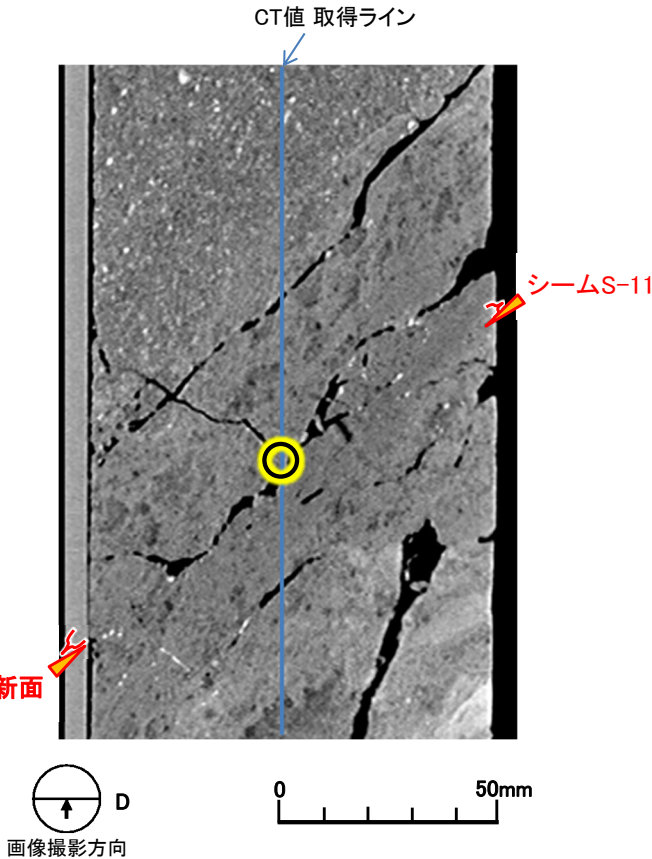
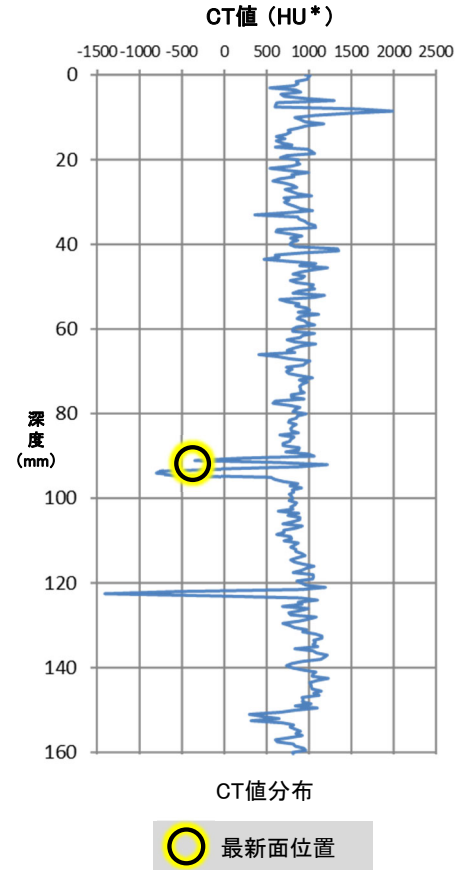
変位が生じていない部分のシームS-11: Tf-5a-S-W-5孔 深度1.10m

後期更新世以降に変位が生じていない部分のシームS-11の最新面は、おおむね密着している。

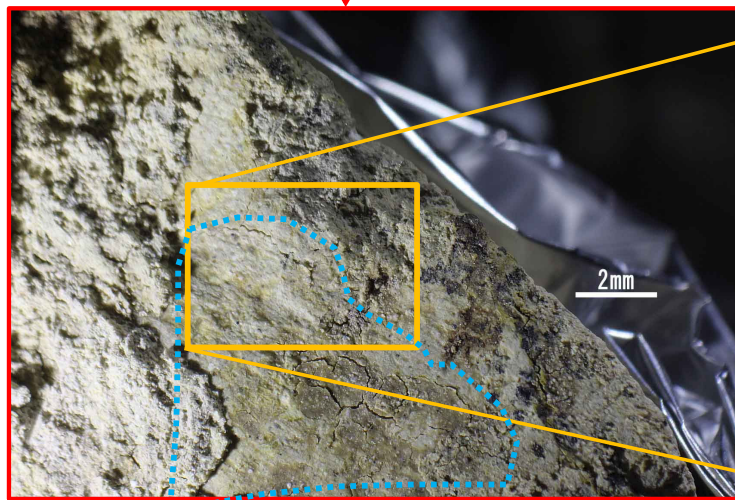
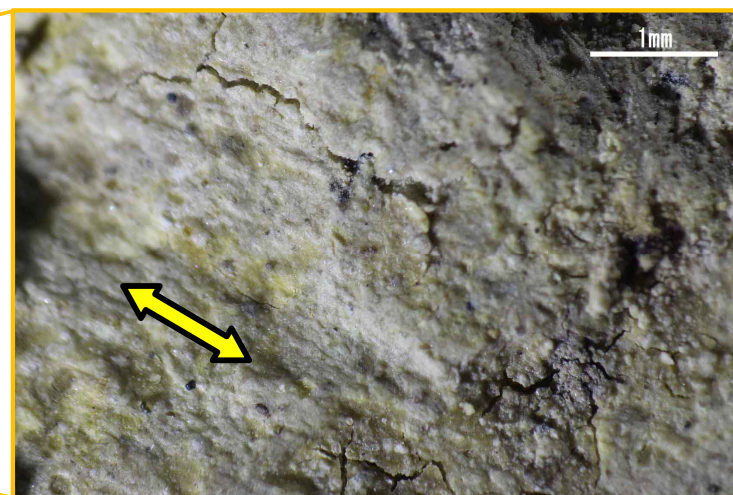
変位が生じていない部分のシームS-11: Tf-5a-S-W-5孔 深度1.10m

- 後期更新世以降に変位が生じていない部分のシームS-11の最新面の条線は, 不明瞭である。
- 条線方向はシームS-11の最大傾斜方向に斜交し, 一致しない。

条線は不明瞭。シームS-11の最大傾斜方向との角度差30°で斜交する。

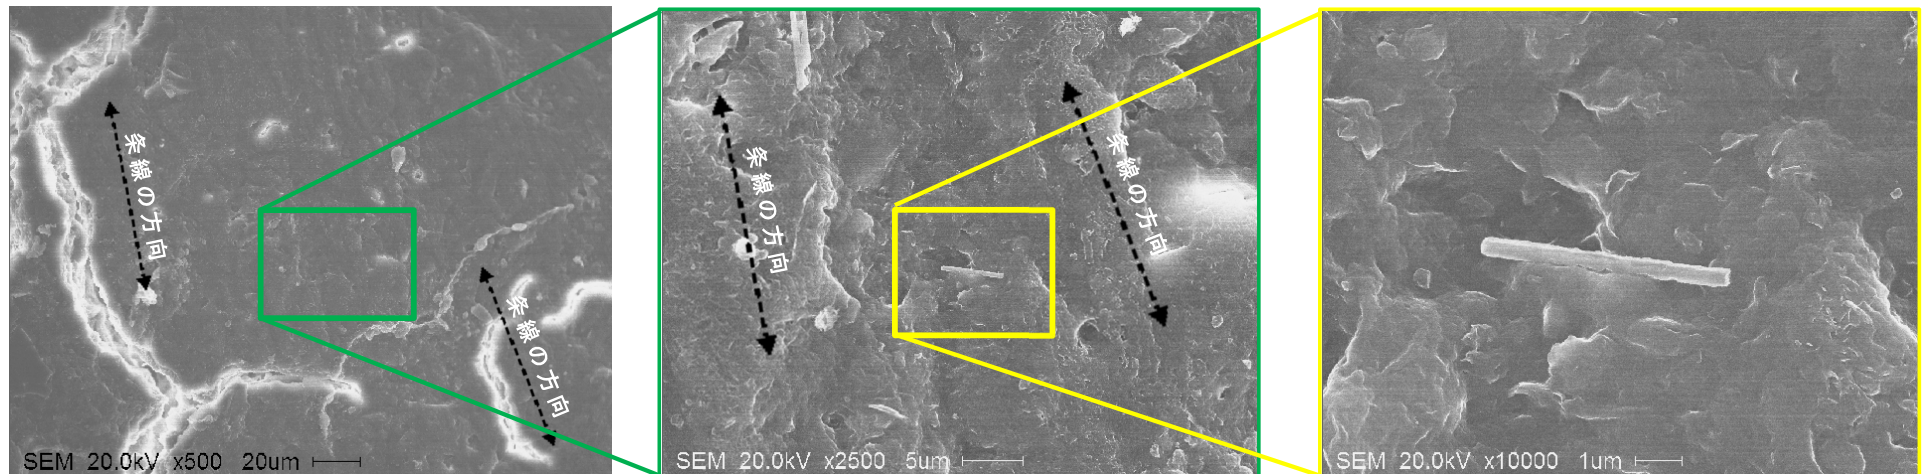
変位が生じていない部分のシームS-11: Tf-5a-S-W-5孔 深度1.10m

後期更新世以降に変位が生じていない部分のシームS-11の最新面では, 自形鉱物(柱状の沸石及びフレーク状のス멕タイト)が認められ, これらに変形・破壊は生じていない。

糸線方向と斜交する方向に伸長する長柱状の自形鉱物が見られる。
