# (参考1-2) 申請時までの調査結果の見直し

# (参考1-2) 申請時までの調査結果の見直し —基礎掘削面—

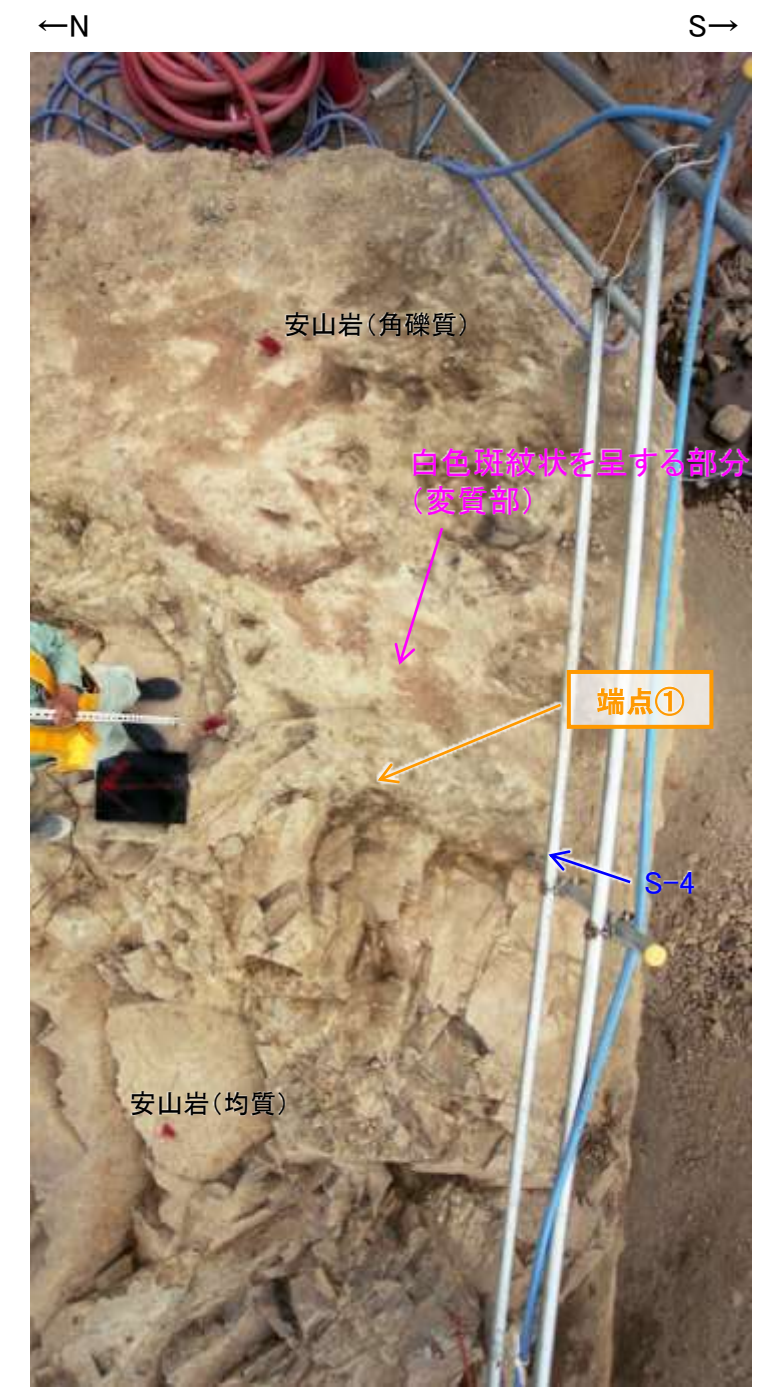
2号機復水貯蔵タンク付近 スケッチ

○設置変更許可申請時は、2号機基礎掘削面においてシームが認められなくなる箇所(端点①)をS-4の北東端としていた。  
○建設当時のスケッチ・写真によれば、端点①の北東側に白色斑紋状を呈する変質部が認められ、また、その延長方の安山岩(均質)中において、S-4の走向と調和的に安山岩(角礫質)が帯状に分布している。

・ 2号機復水貯蔵タンク付近において、シームは分岐しながら不明瞭になる。

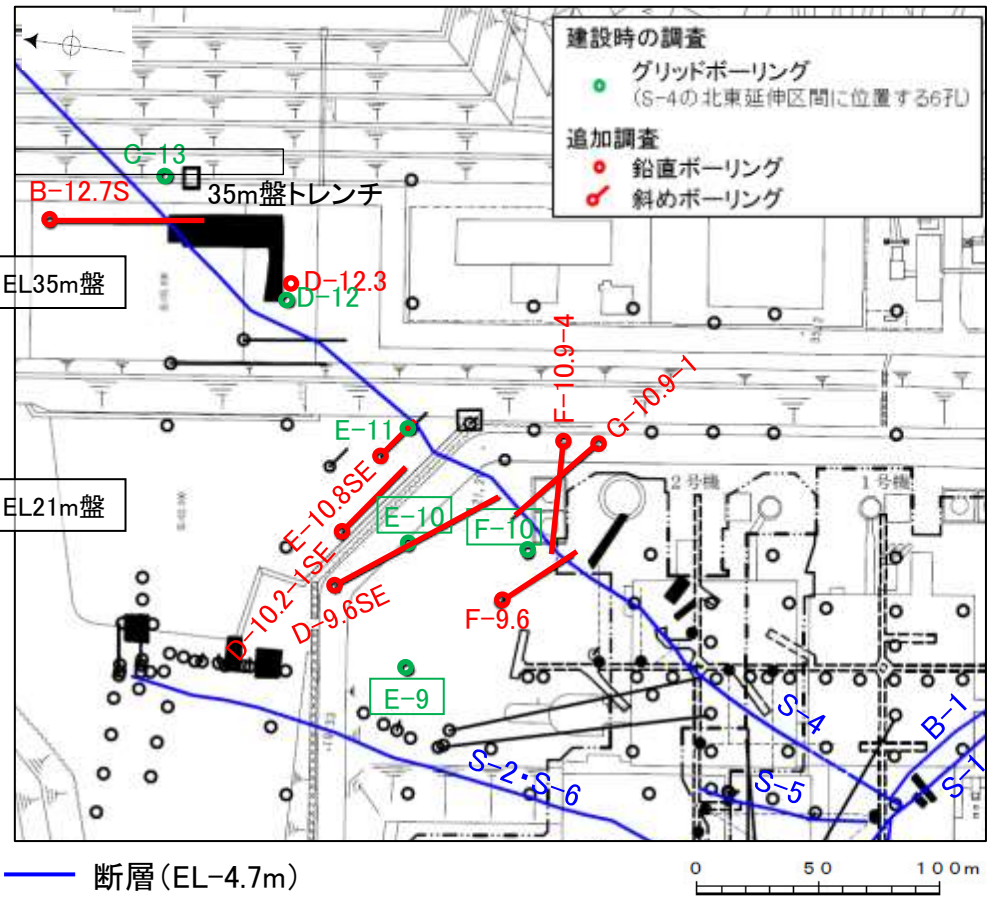
## 【建設時のグリッドボーリングの調査結果の見直し(1/2)】

○建設時のボーリングコア(左位置図で**緑色箇所**)の再観察を行った結果, S-4の延長部に固結した破碎部ないしコア採取不良箇所を確認した(P.2.3-4-34~35)ことから, 破碎部が連続して分布するものと判断した。  
○さらに, 近傍において実施した追加ボーリング調査(左位置図で**赤色箇所**)により, S-4と走向・傾斜が調和的な破碎部を確認した(P.2.3-4-36~38)。

孔名及び深度 (標高)	建設時の 柱状図記載	見直し結果	近傍における追加 ボーリング調査結果
F-10孔 深度40.76m (EL-16.50m)	掘削時に逸水 あり	コア形状不良のため破 砕部が確認できない	F-9.6孔等において破 砕部を確認
E-9孔 深度158.85m (EL-140.24m)	記載なし	厚さ2cmの固結した破 砕部	F-9.6孔等において破 砕部を確認
E-10孔 深度102.42m (EL-81.33m)	記載なし	コア形状不良のため破 砕部が確認できない	D-9.6SE孔等において破 砕部を確認

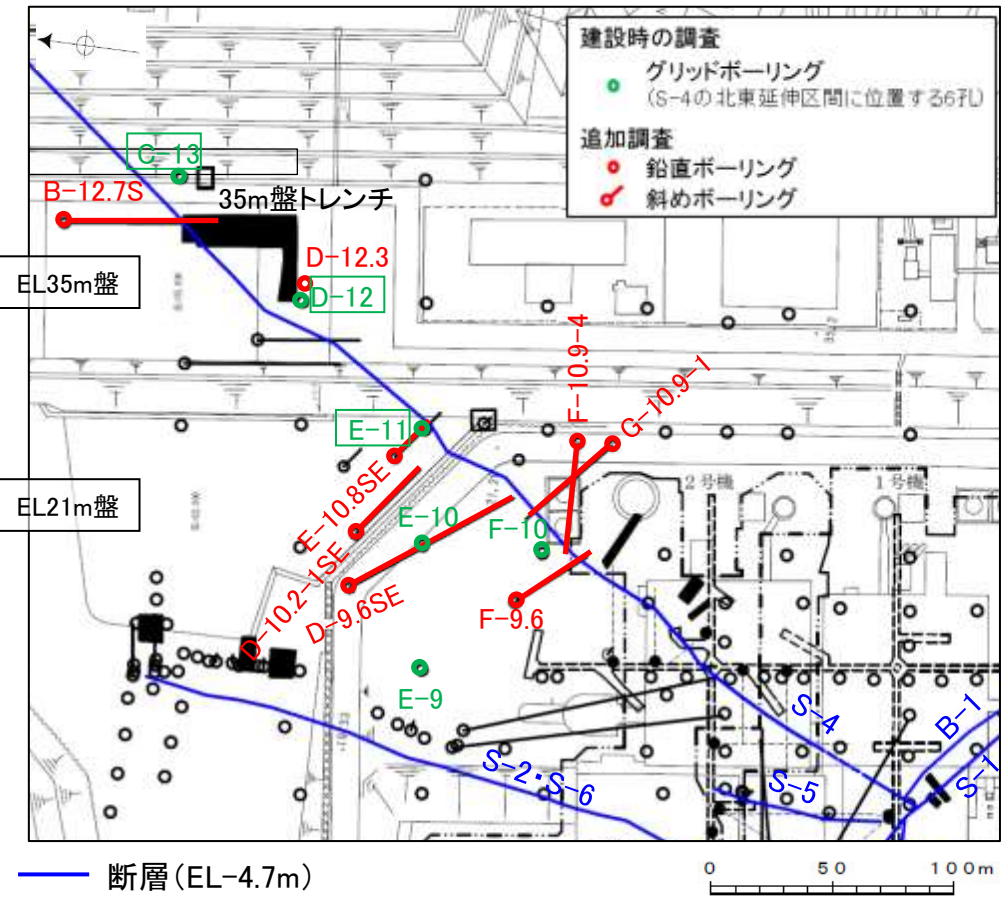
## 【建設時のグリッドボーリングの調査結果の見直し(2/2)】

孔名及び深度 (標高)	建設時の 柱状図記載	見直し結果	近傍における追加 ボーリング調査結果
E-11孔 深度56.73m (EL-21.99m)	細片状～半柱 状コア	コア形状不良のため破 砕部が確認できない	E-10.8SE孔において破 砕部を確認
D-12孔 深度30.95m (EL1.03m)	傾斜角60° の 流理構造あり	厚さ2cmの固結した破砕 部	D-12.3孔において破砕 部を確認
C-13孔 深度32.01m (EL9.01m)	記載なし	厚さ2cmの固結した破砕 部	B-12.7S孔において破砕 部を確認

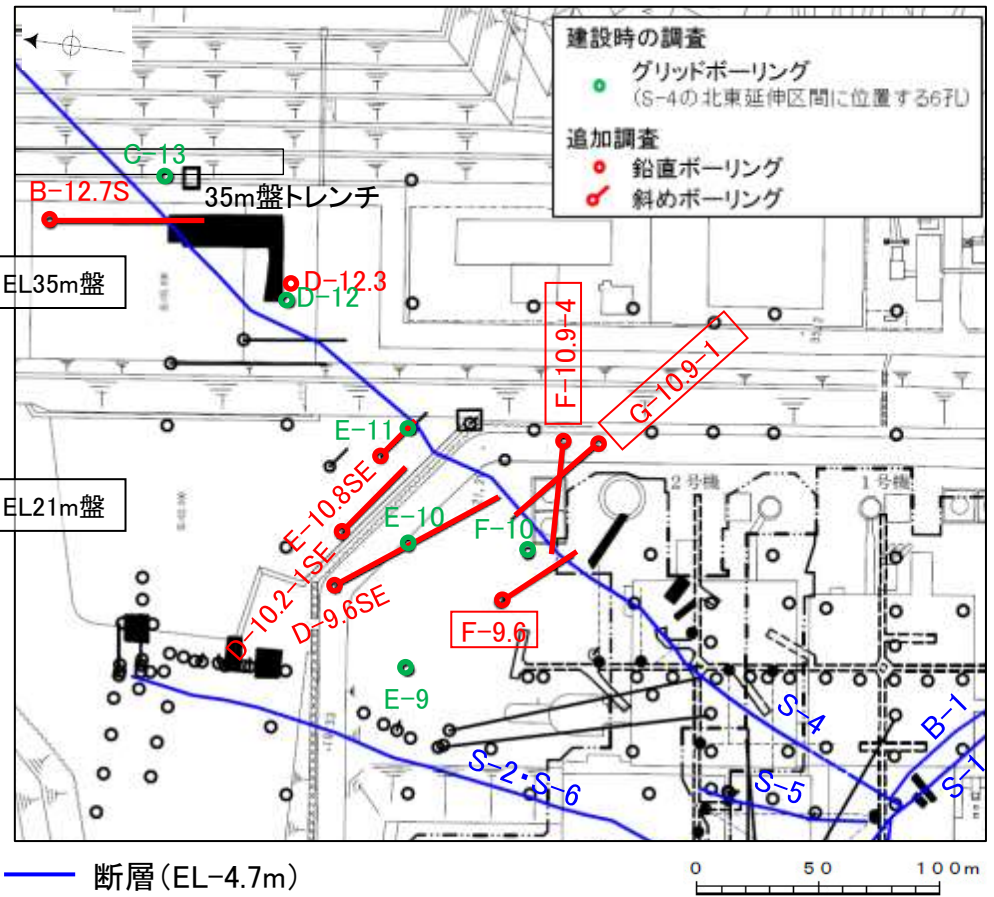
## 【近傍における追加ボーリング調査結果(1/3)】

孔名及び深度 (標高)	調査結果	走向・傾斜
F-9.6孔 深度41.60m (EL-8.42m)	厚さ5cmの固結した破砕部	N7° E/56° NW
G-10.9-1孔 深度40.00m (EL7.49m)	厚さ5cmの固結した破砕部	N36° E/72° NW
F-10.9-4孔 深度39.75m (EL5.60m)	厚さ4cmの破砕部 固結した破砕部と砂状破砕部 からなる	N47° E/66° NW

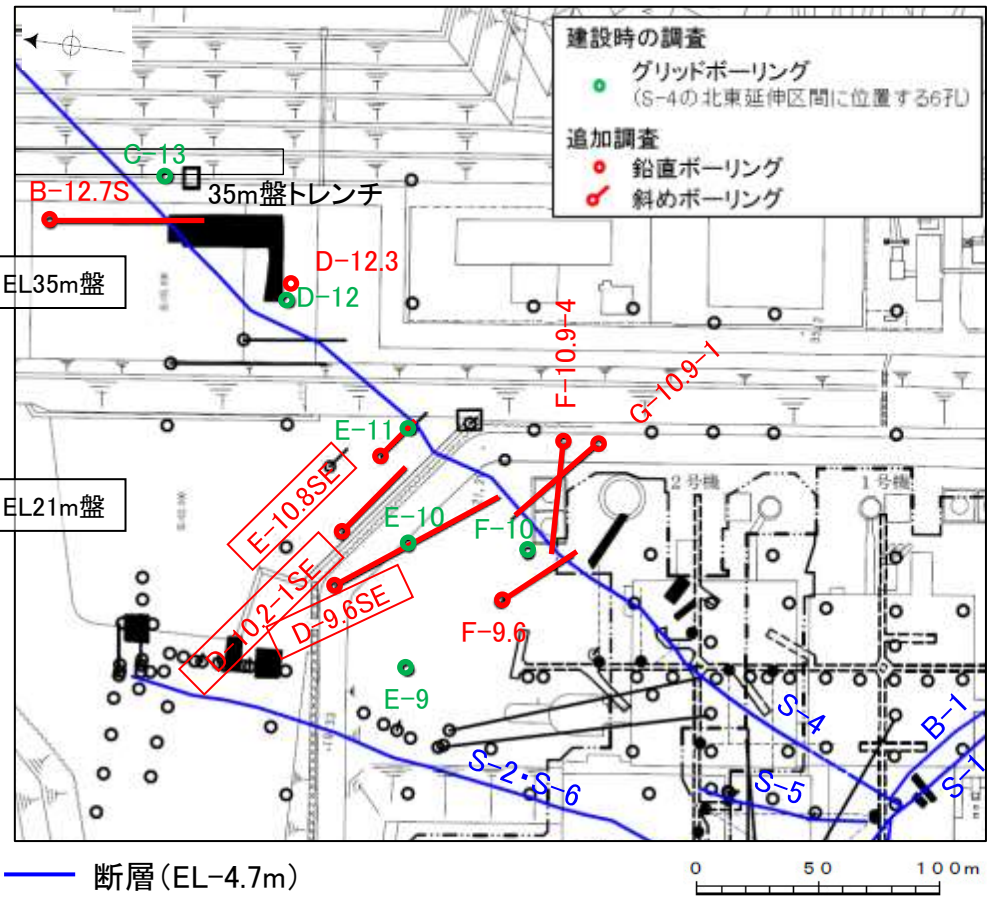
## 【近傍における追加ボーリング調査結果(2/3)】

孔名及び深度 (標高)	調査結果	走向・傾斜
D-9.6SE孔 深度86.56m (EL-49.81m)	厚さ5cmの固結した破砕部	N24° E/59° NW
D-10.2-1SE孔 深度61.22m (EL-31.99m)	厚さ5cmの固結した破砕部	N27° E/54° NW
E-10.8SE孔 深度35.08m (EL-9.33m)	厚さ1cmの固結した破砕部	N27° E/53° NW

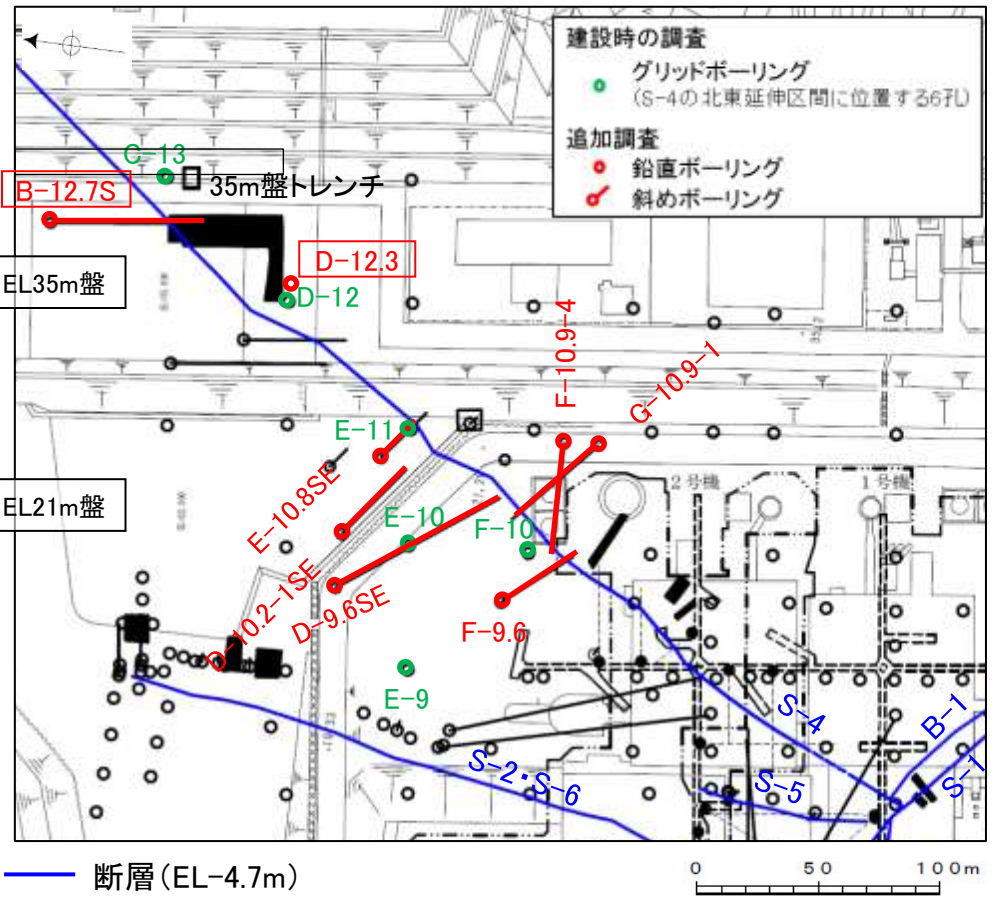
## 【近傍における追加ボーリング調査結果(3/3)】

孔名及び深度 (標高)	調査結果	走向・傾斜
D-12.3孔 深度6.01m (EL28.99m)	厚さ6cmの破砕部 固結した破砕部と粘土状破砕部からなる	N61° E/36° NW
B-12.7S孔 深度73.18m (EL-28.19m)	厚さ11cmの固結した破砕部	N24° E/69° NW

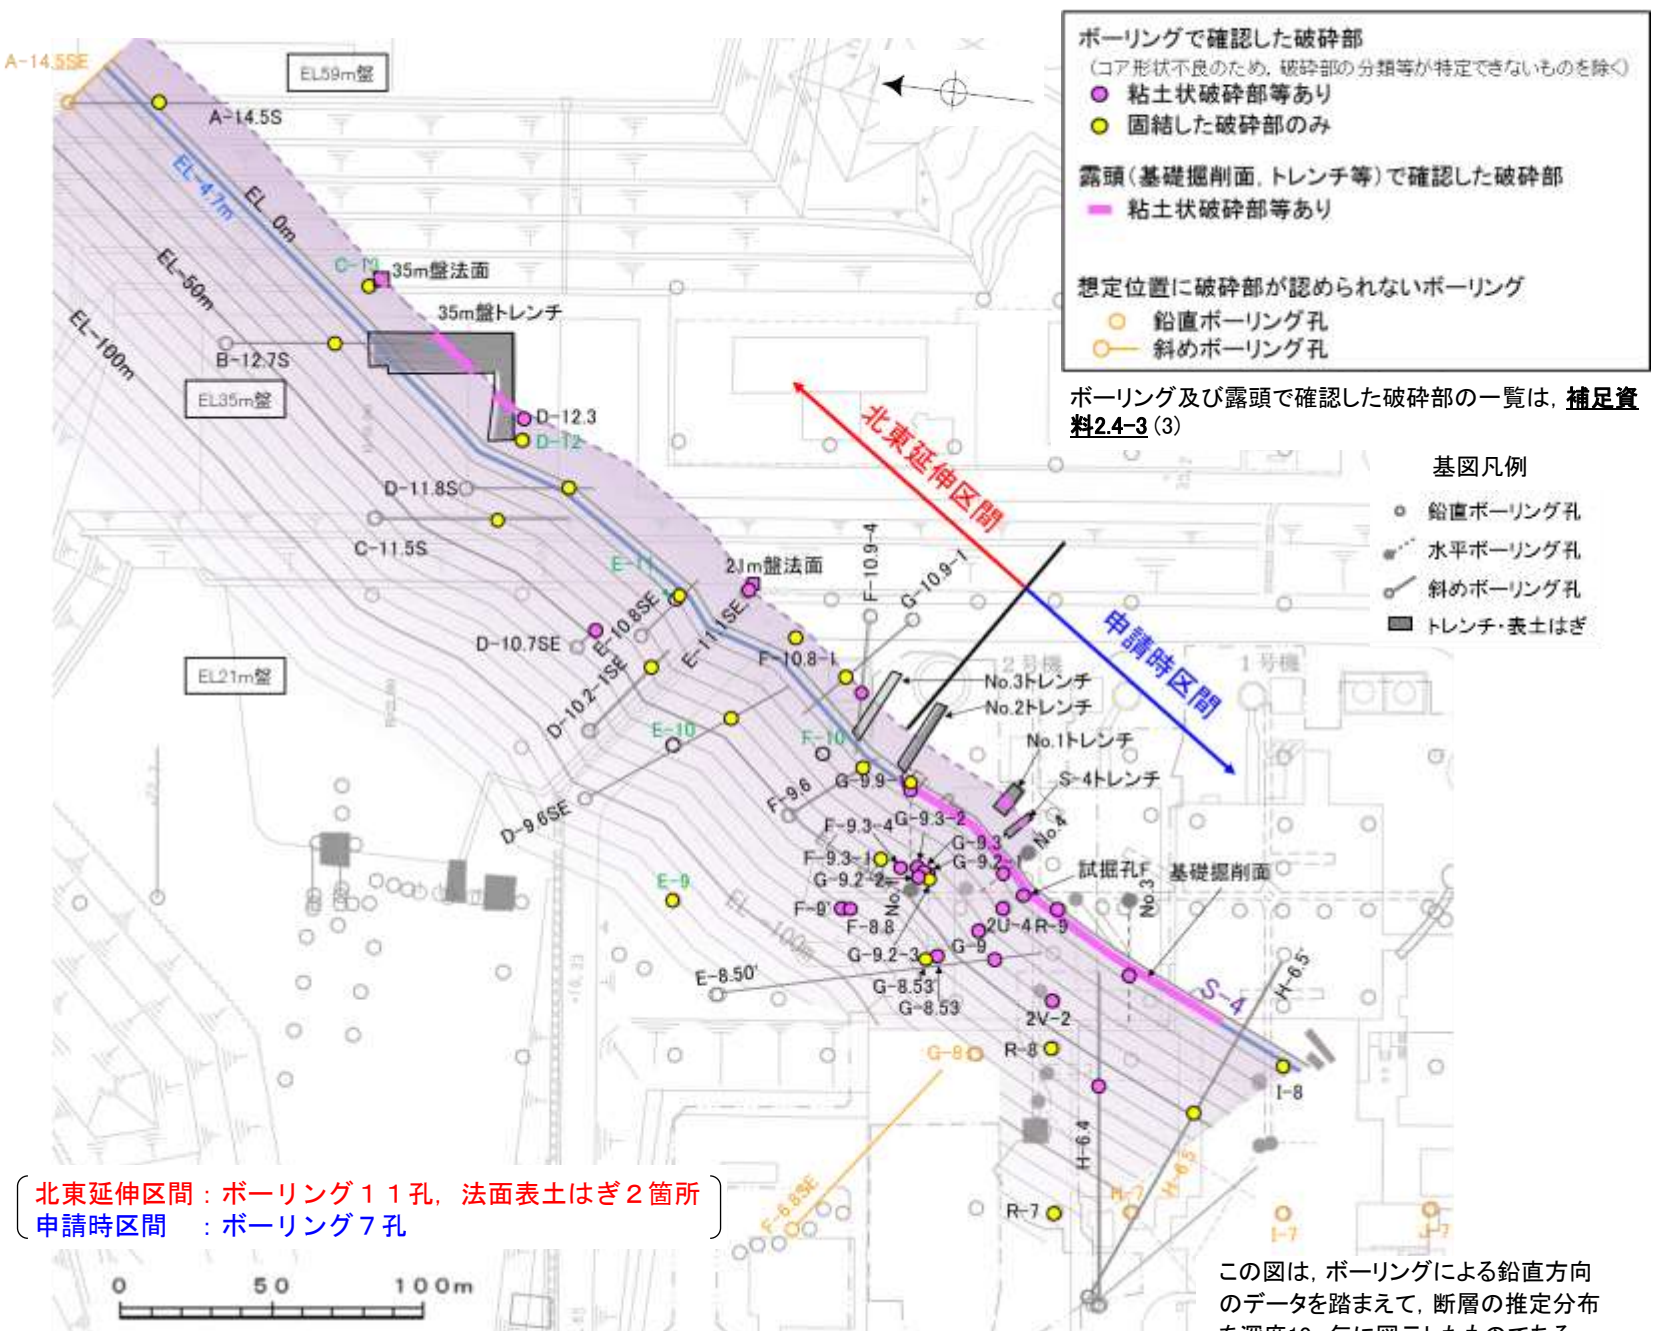
図1 破砕部の分布図(「粘土状破砕部等あり」と「固結した破砕部のみ」を区分)

(1)破砕部の性状については、北東延伸区間、申請時区間ともに、固結した破砕部のみからなる破砕部と粘土状破砕部等※が認められる破砕部の両方が分布するといった共通の特徴があり(図1)、北東延伸区間と申請時区間で走向・傾斜も類似している(図2)。

北東延伸区間	申請時区間
走向	概ね北東-南西走向 (N7° ~ 60° E)	概ね北東-南西走向 (N12° ~ 61° E)
傾斜	北西傾斜 (36° ~ 82° NW)	北西傾斜 (38° ~ 88° NW)
破砕部の幅*1	7cm (20cm)	9cm (20cm)
粘土状破砕部の幅*2	1cm (3cm)	2cm (10cm)
破砕部の分類	固結した破砕部 (粘土状破砕部等を介在)	固結した破砕部 (粘土状破砕部等を介在)

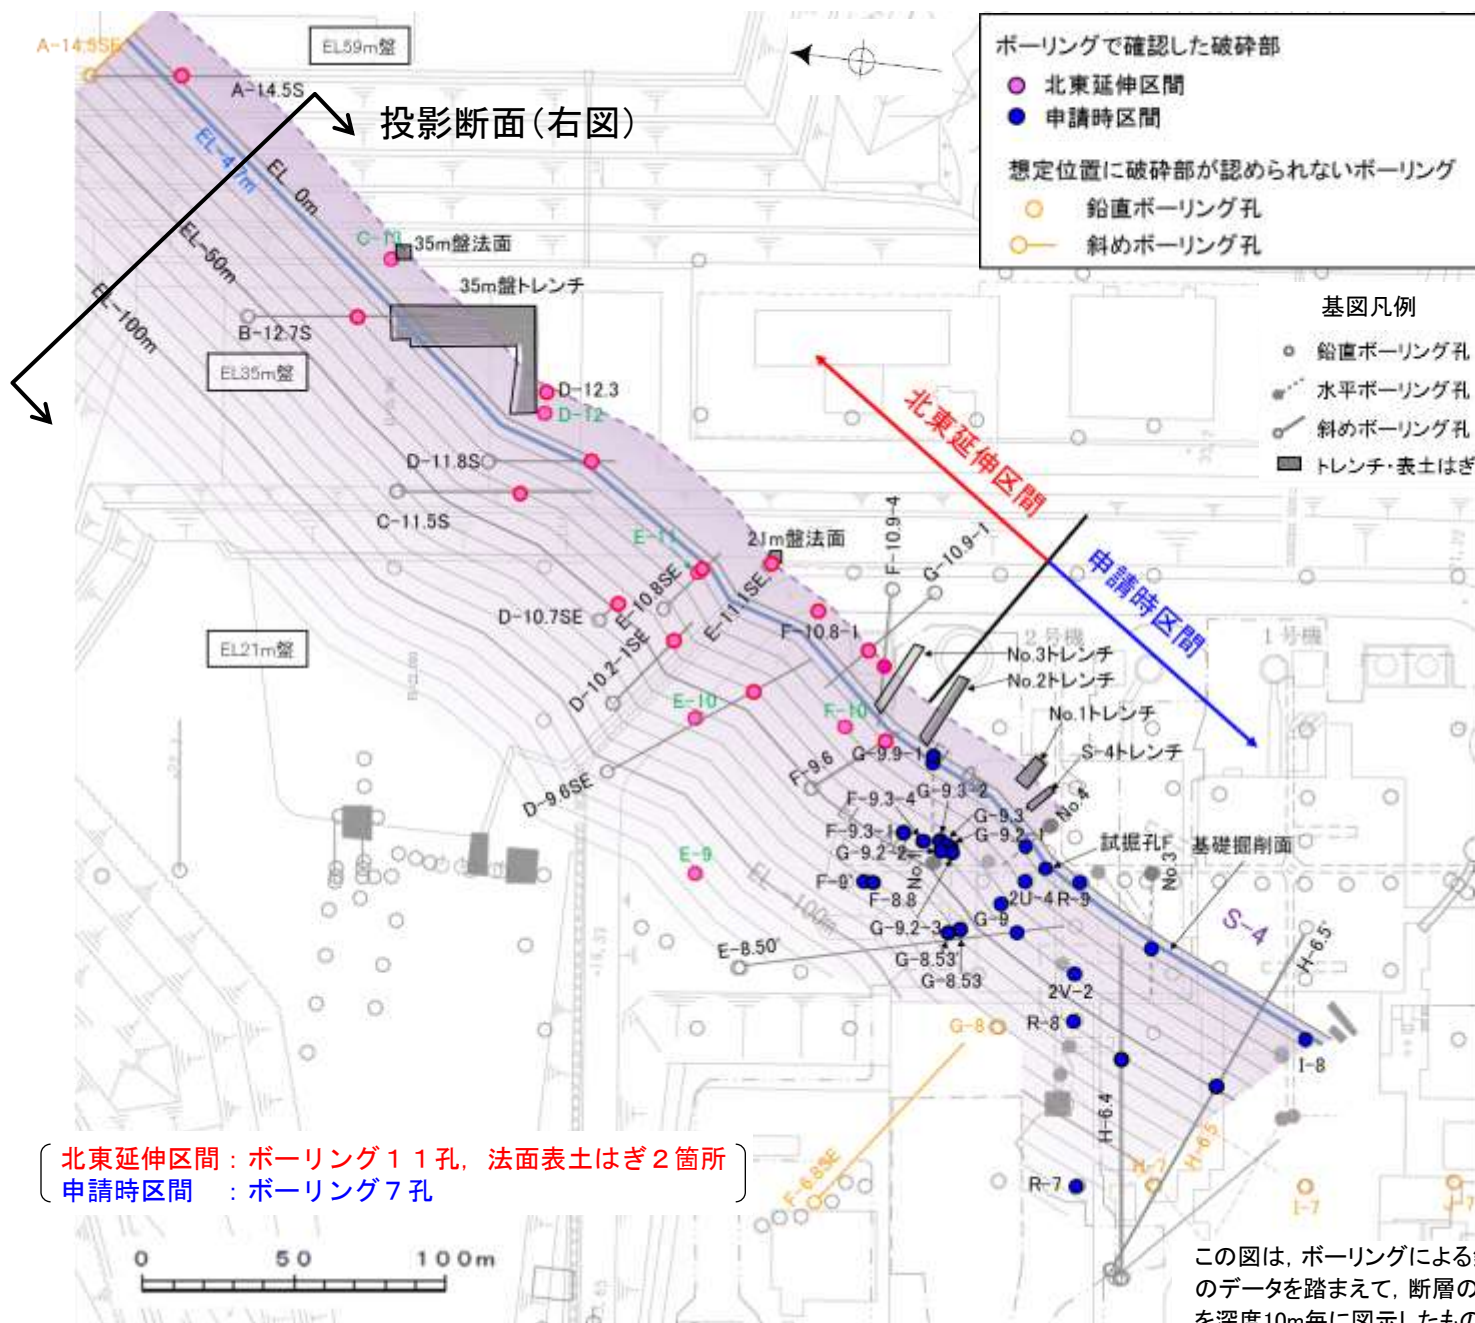
図3 破砕部の分布図(「北東延伸区間」と「申請時区間」を区分)

(2)北東延伸区間と申請時区間の破砕部の分布は、水平方向・深部方向に直線的に連続している(次頁図3, 4)。

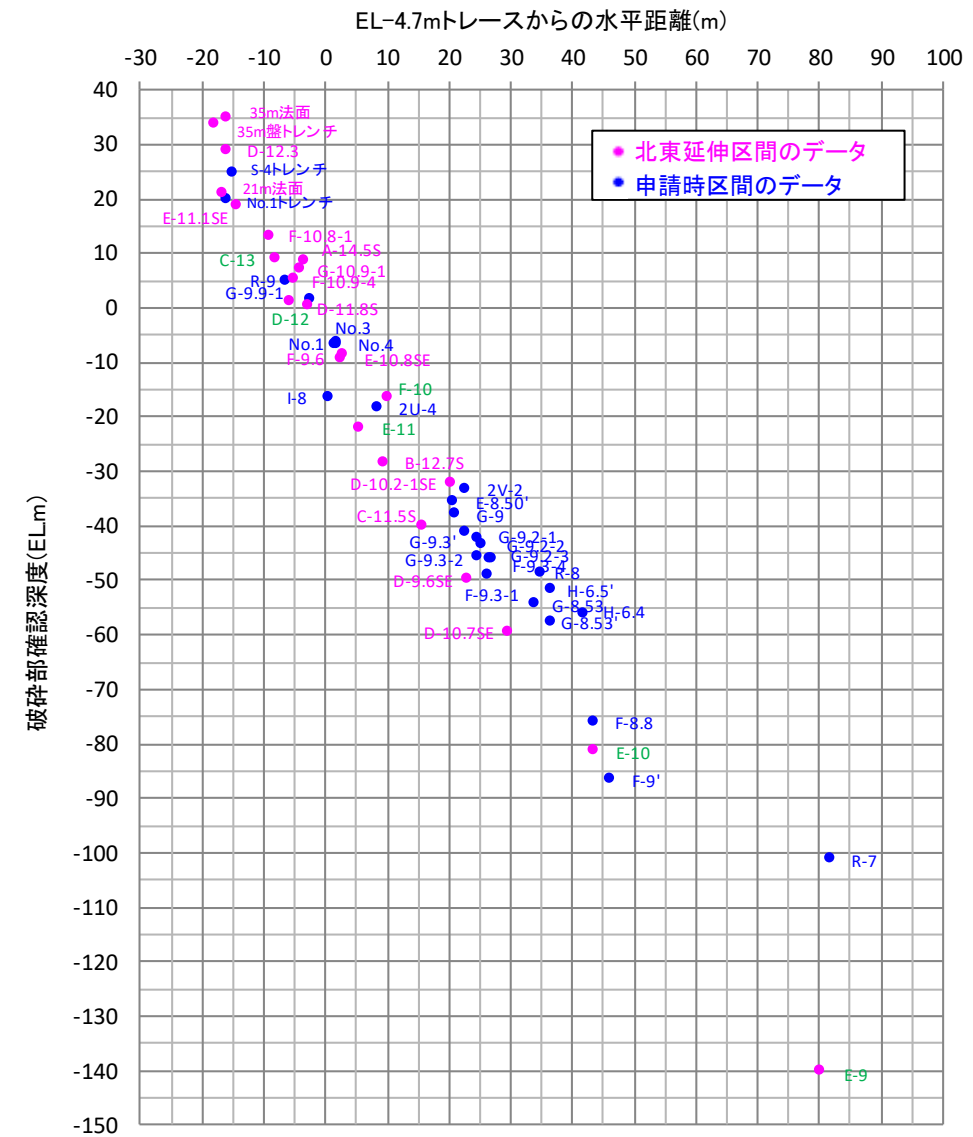
図4 投影断面図

建設時のグリッドボーリング(孔名を緑文字で示したもの)については、S-4の想定延長位置に、固結した破砕部ないコア採取不良区間を確認したことから、S-4の破砕部が連続するものと判断した(P.2.3-4-34～35)。

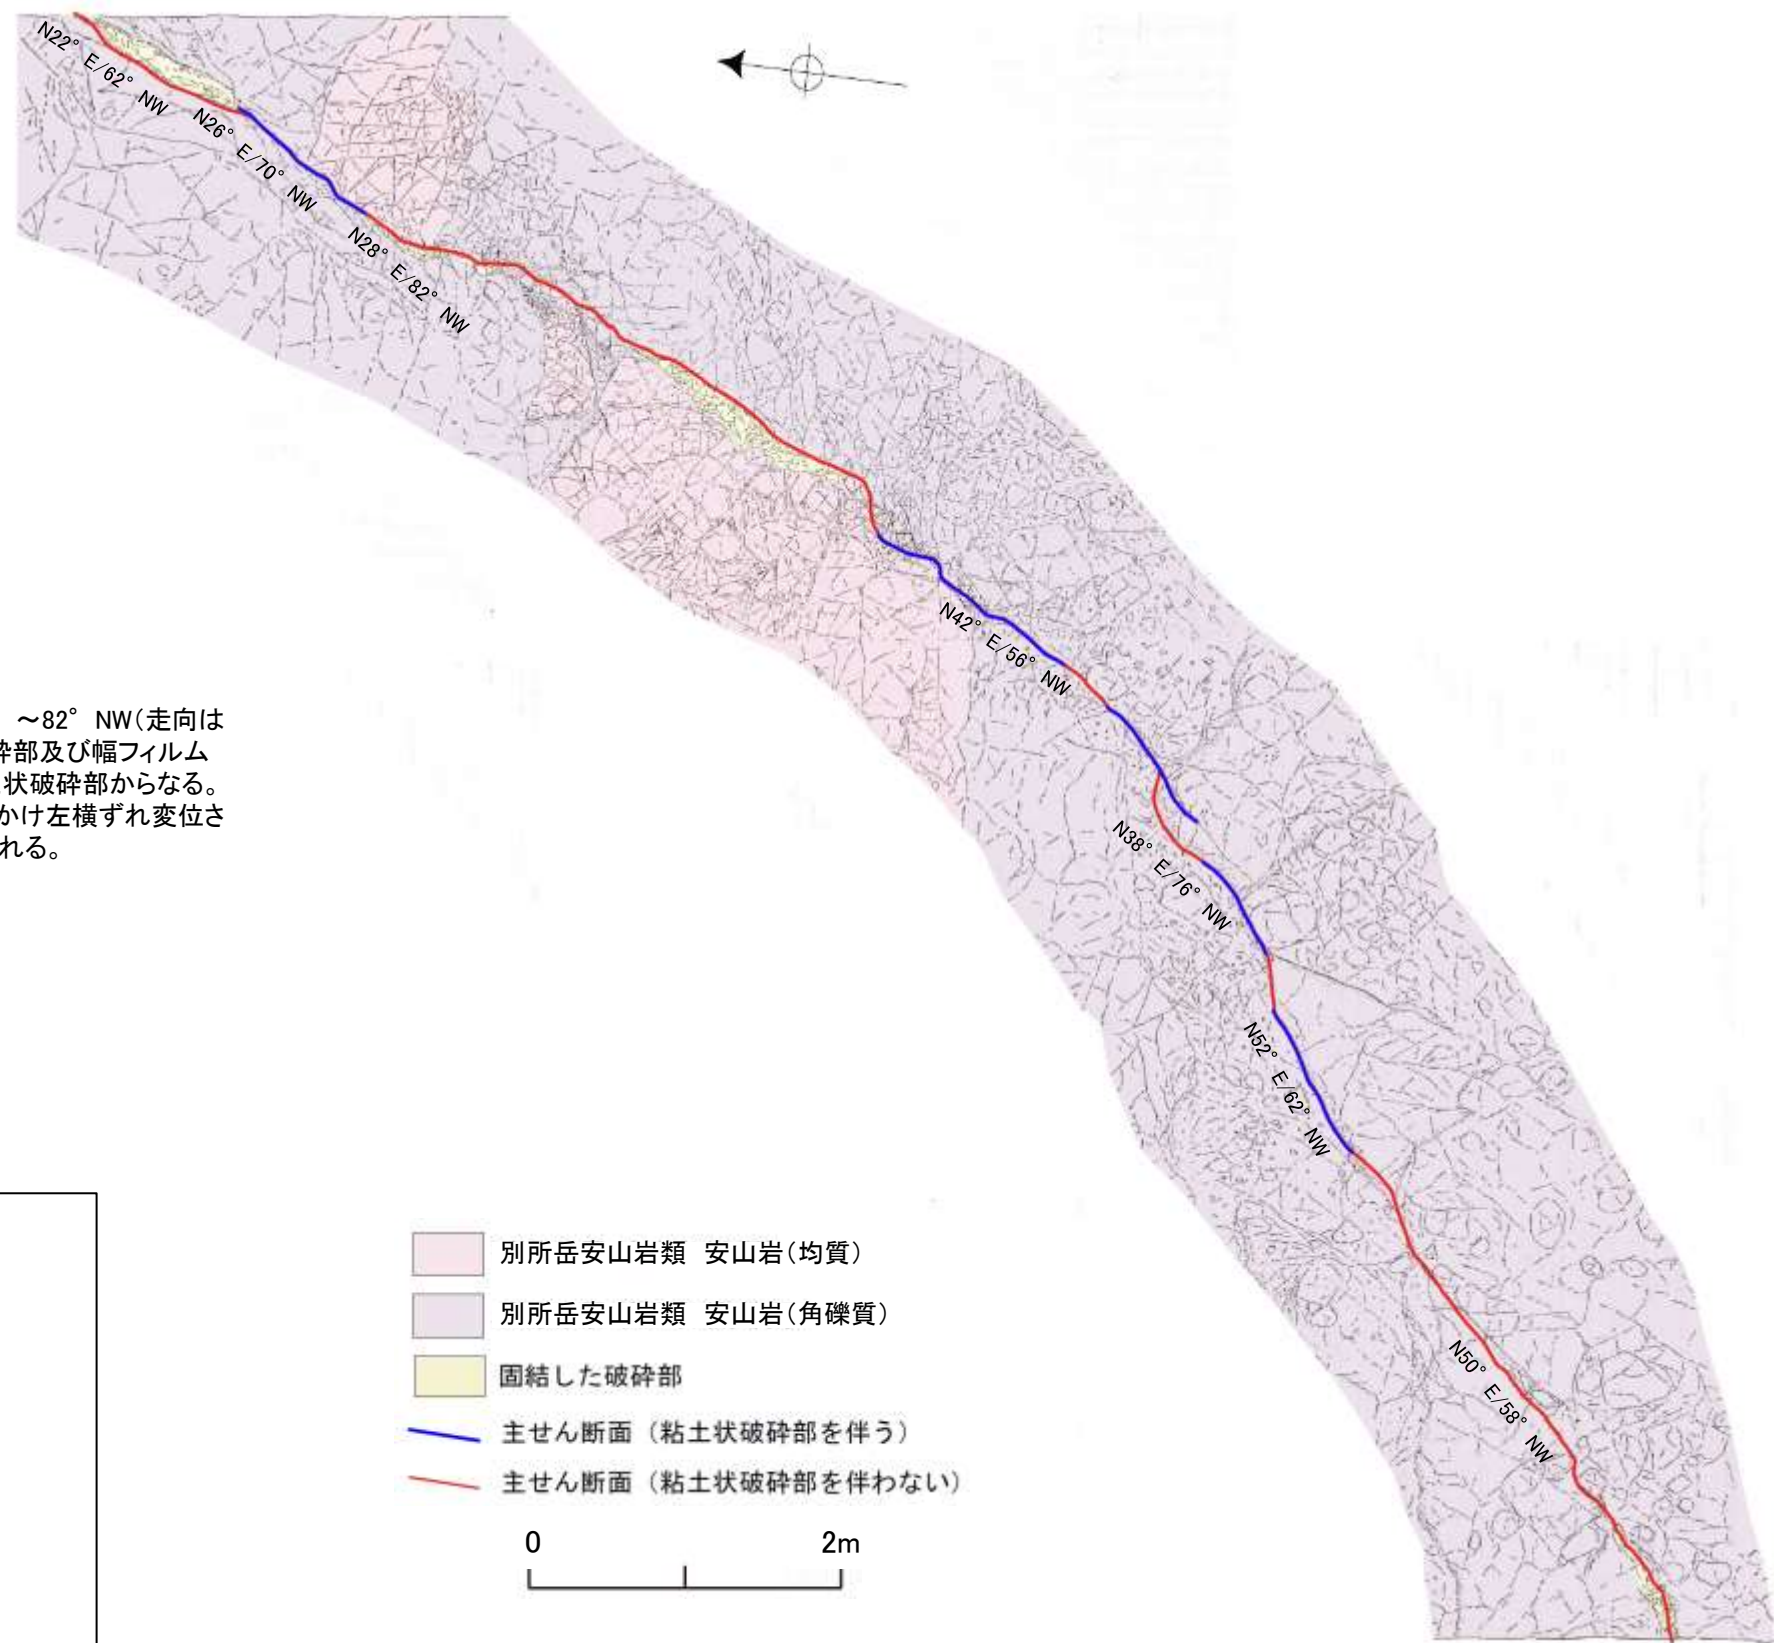
走向	概ね北東-南西走向(N22° ~ 52° E)
傾斜	北西傾斜(56° ~ 82° NW)
破碎部の幅	2~15cm

【S-4】  
S-4は、走向・傾斜N22° E～N52° E/56° ～82° NW(走向は真北基準)で、幅2～15cmの固結した破碎部及び幅フィルム状～0.5cmの灰褐～明褐色を呈する粘土状破碎部からなる。底盤において、S-4は安山岩(均質)を見かけ左横ずれ変位させており、主せん断面には条線が認められる。

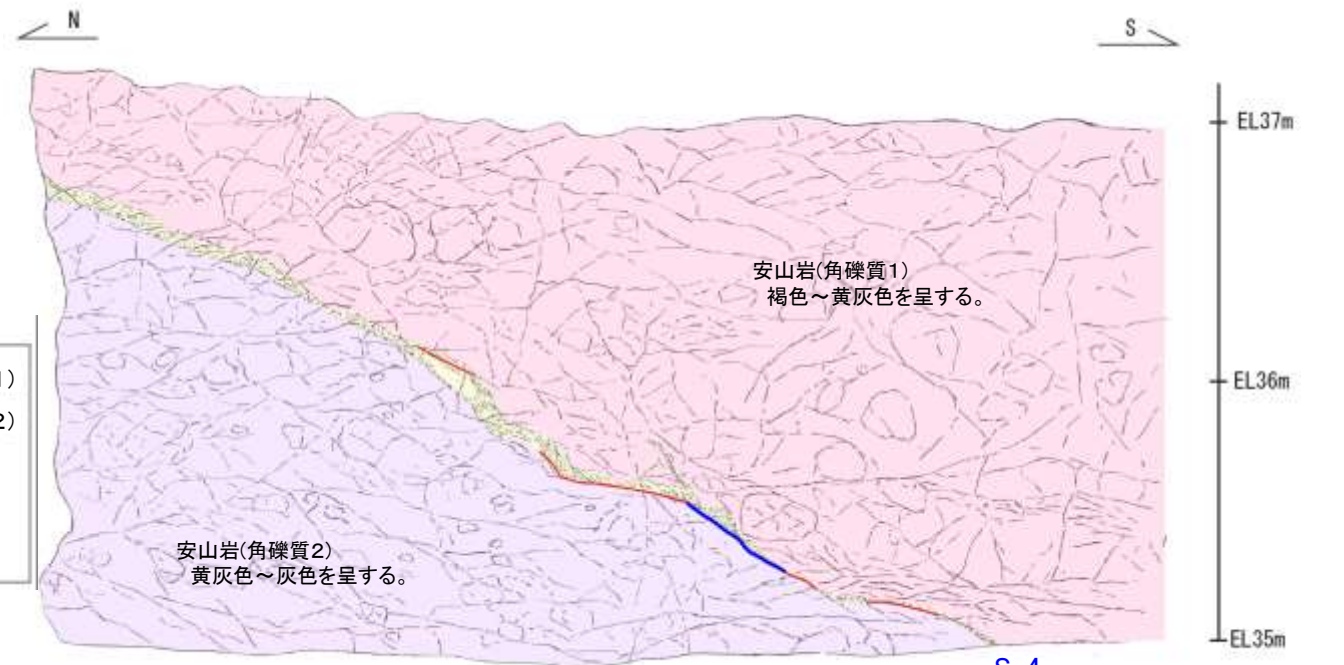
35m盤法面 スケッチ

走向	概ね北東-南西走向(N24° ~38° E)
傾斜	北西傾斜(70° ~76° NW)
破碎部の幅	1~15cm

走向傾斜N24~38° E/70~76° NWを示し、固結した粘土・砂状破碎部が幅1~15cm程度で挟まれる。固結した粘土・砂状破碎部は、細粒な火山碎屑物からなり、弱い流理状構造が、走向傾斜方向に沿って認められる。分離面は認められず密着している部分が多いが、黒色被膜の沈着した分離面が法面の中～下部に認められる。分離面の一部には、皮膜状に黄灰色の粘土が分布する。

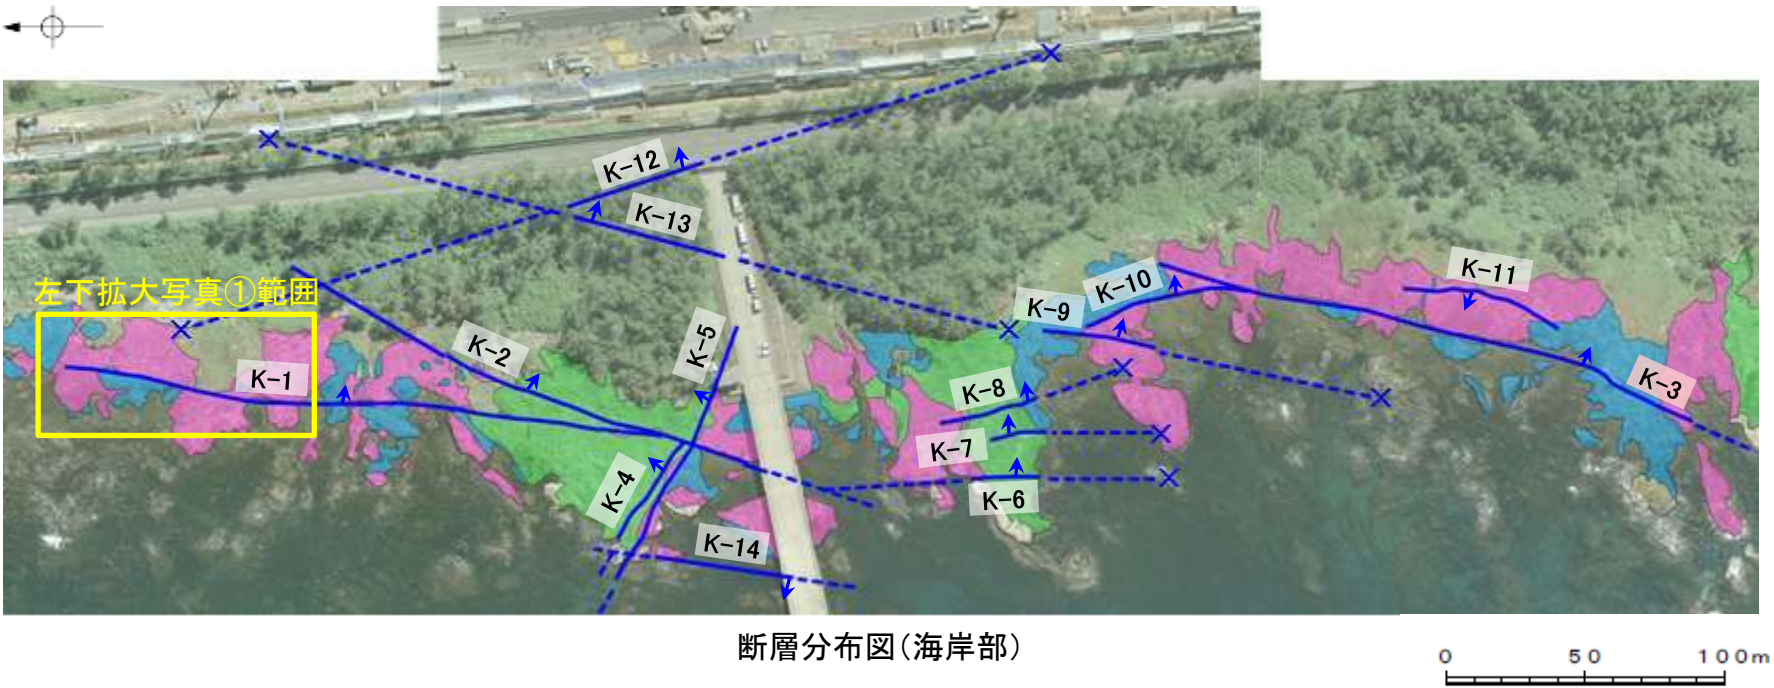
**【K-1北端の調査結果】**  
露岩域において、K-1が認められなくなることを確認。

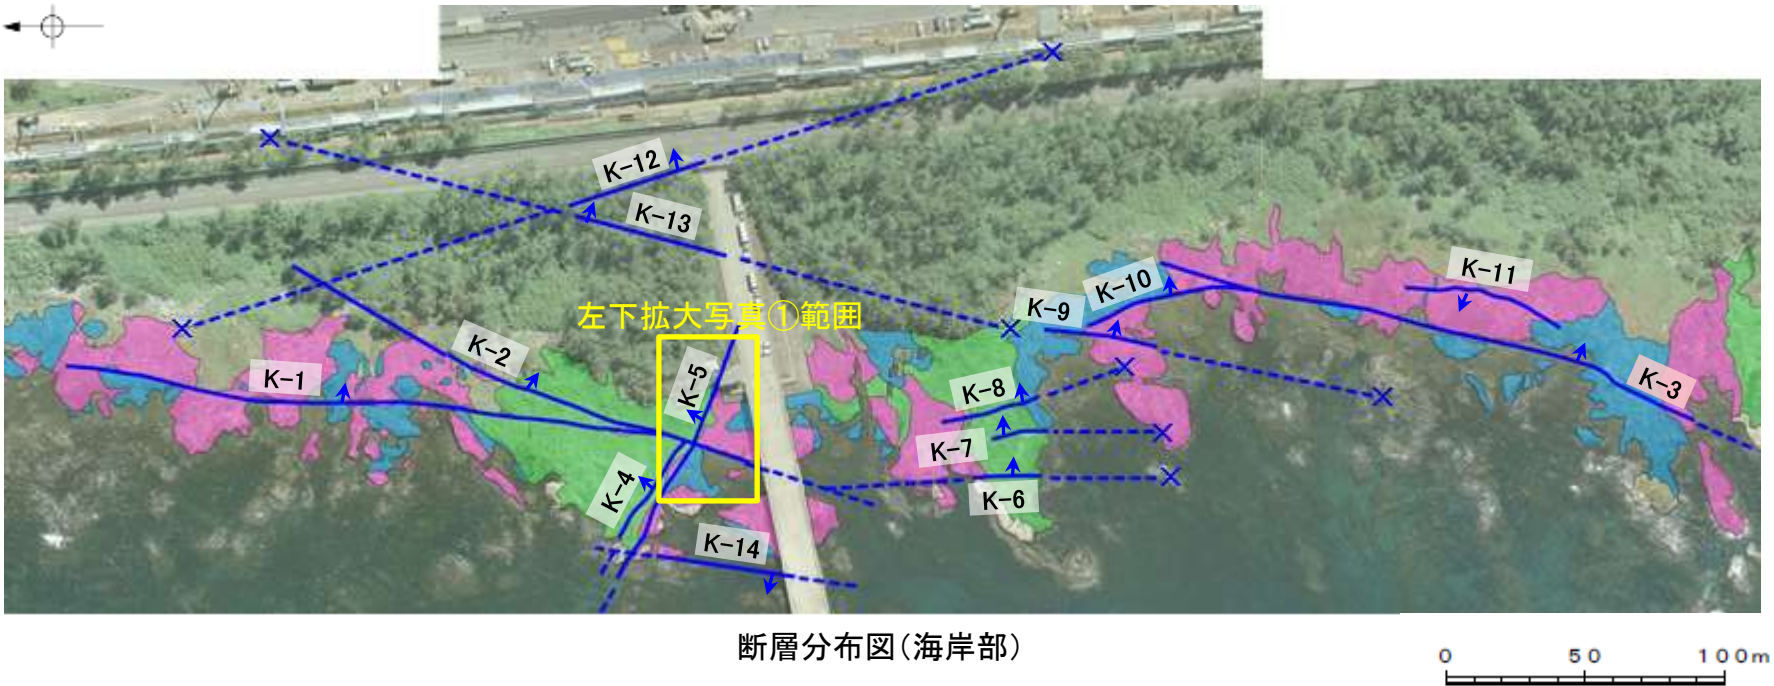
**【K-4南東端の調査結果】**  
露岩域において、K-4はK-2を越えて連続しないことを確認。

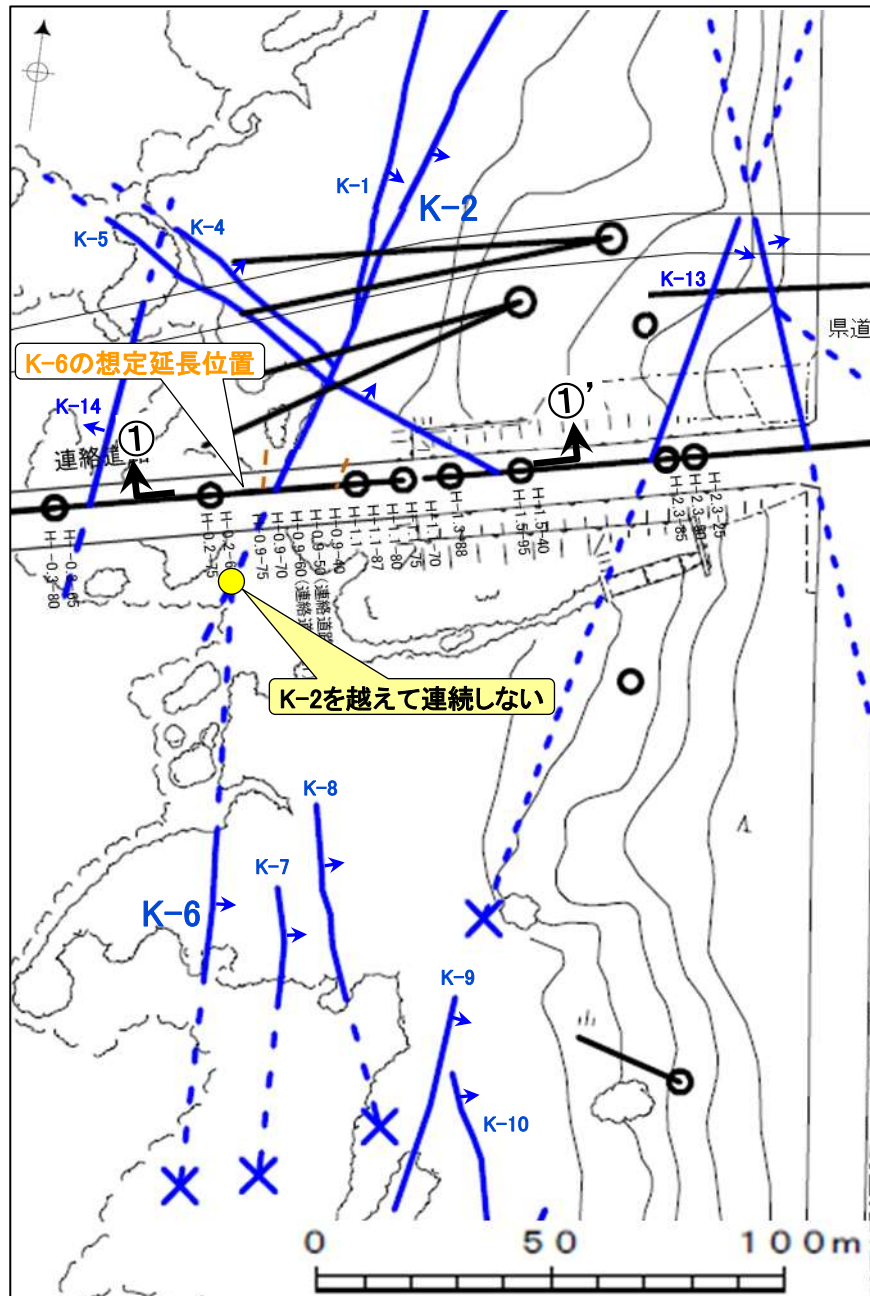
**【K-6北端の調査結果】**  
 ①-①'断面において、K-6の想定延長範囲で確認された破砕部(K-2を除く)は、隣接孔に連続しない破砕部のみでK-6とは対応しない。これに加え、K-6は破砕部の幅がK-2に比べて小さいことから、K-2を越えて連続しない断層と判断した。

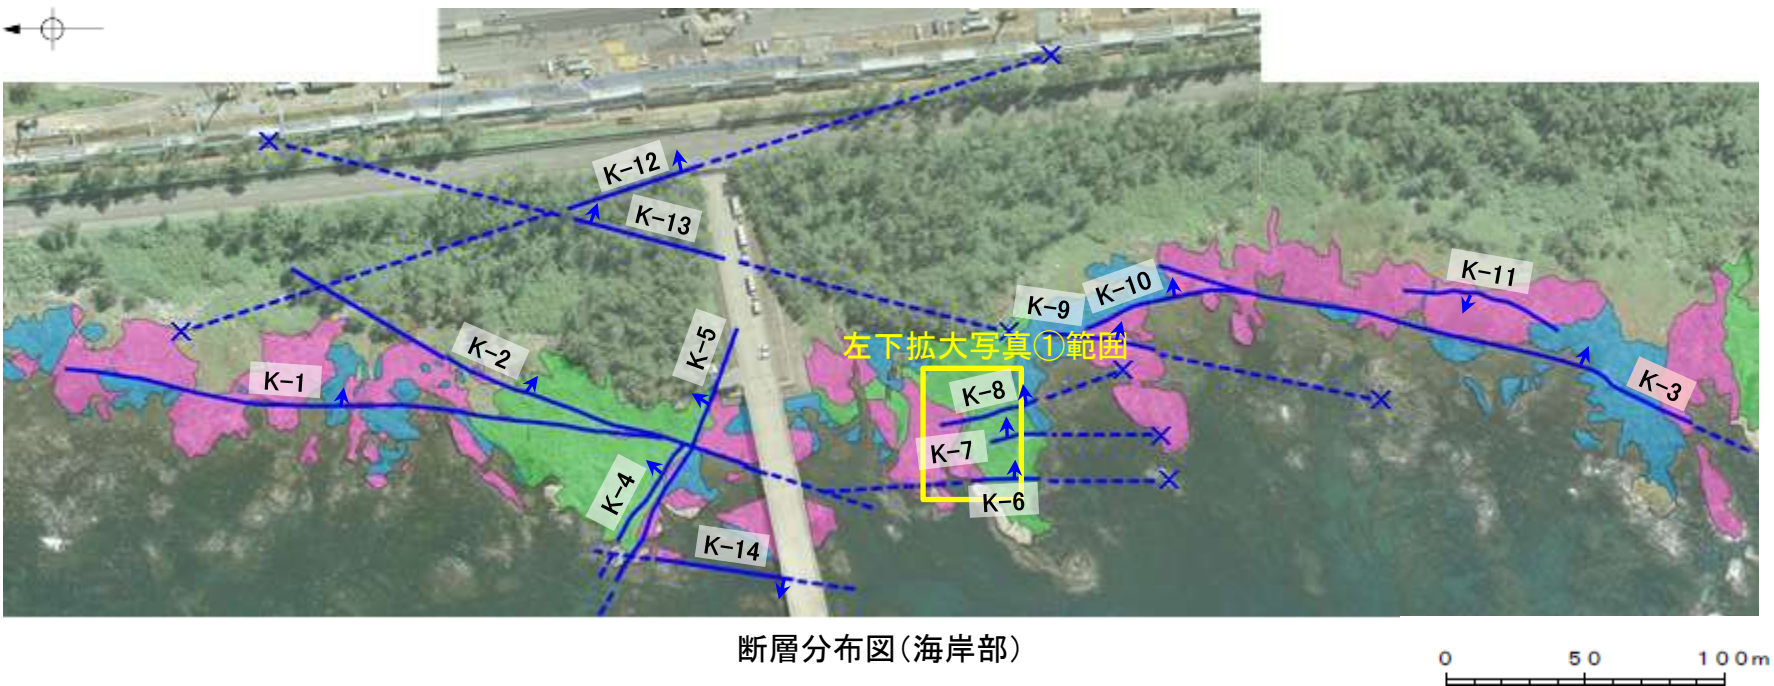
**【K-7北端の調査結果】**  
露岩域において、K-7が認められなくなることを確認。

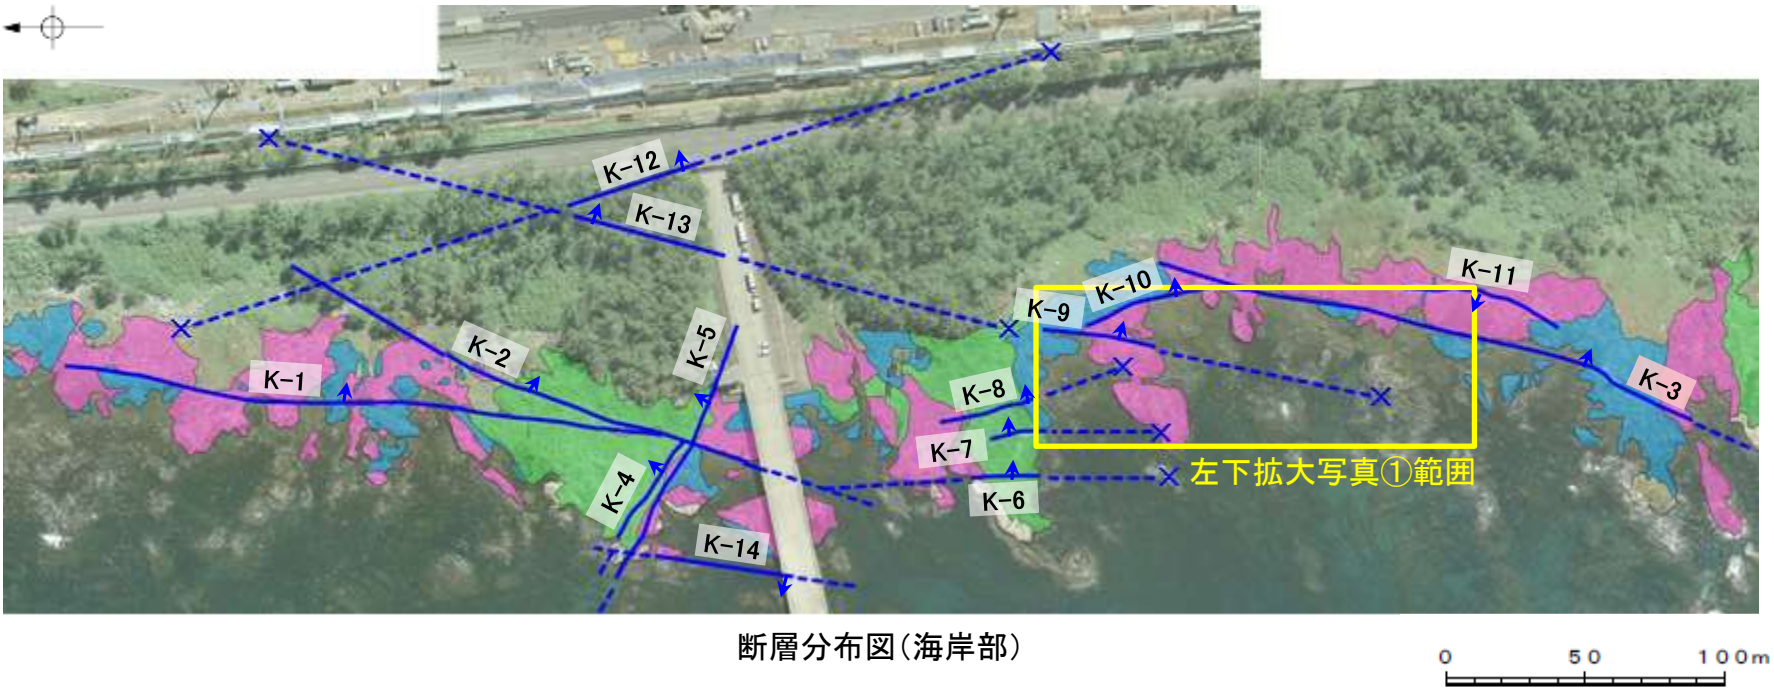
**【K-9南端の調査結果】**  
南方延長の露岩域において、K-9が認められないことを確認。

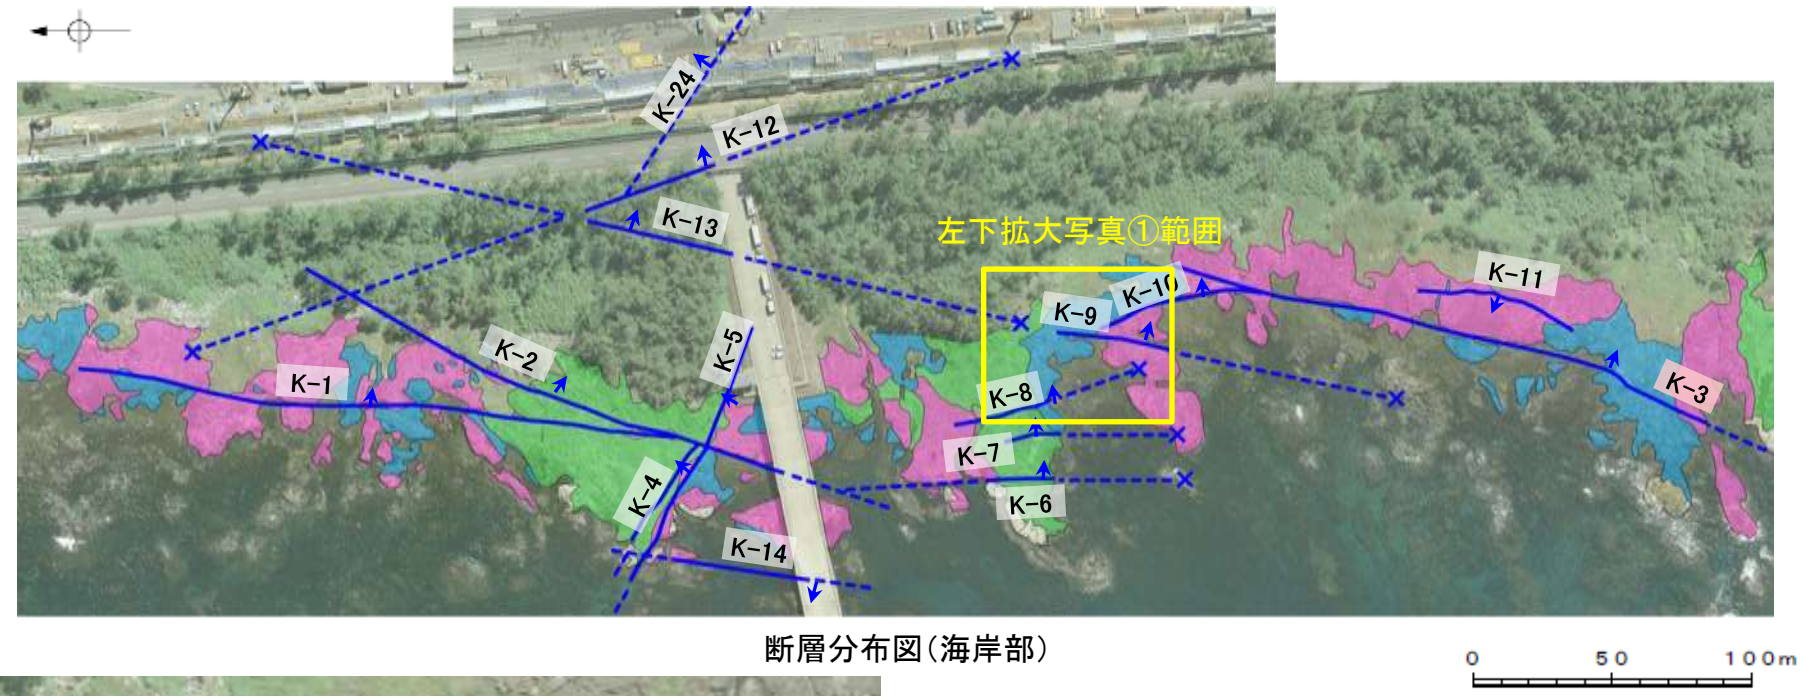
**【K-13南端の調査結果】**  
露岩域において、K-13が認められないことを確認。
