# (参考1-2) 申請時までの調査結果の見直し

# (参考1-2) 申請時までの調査結果の見直し —基礎掘削面—

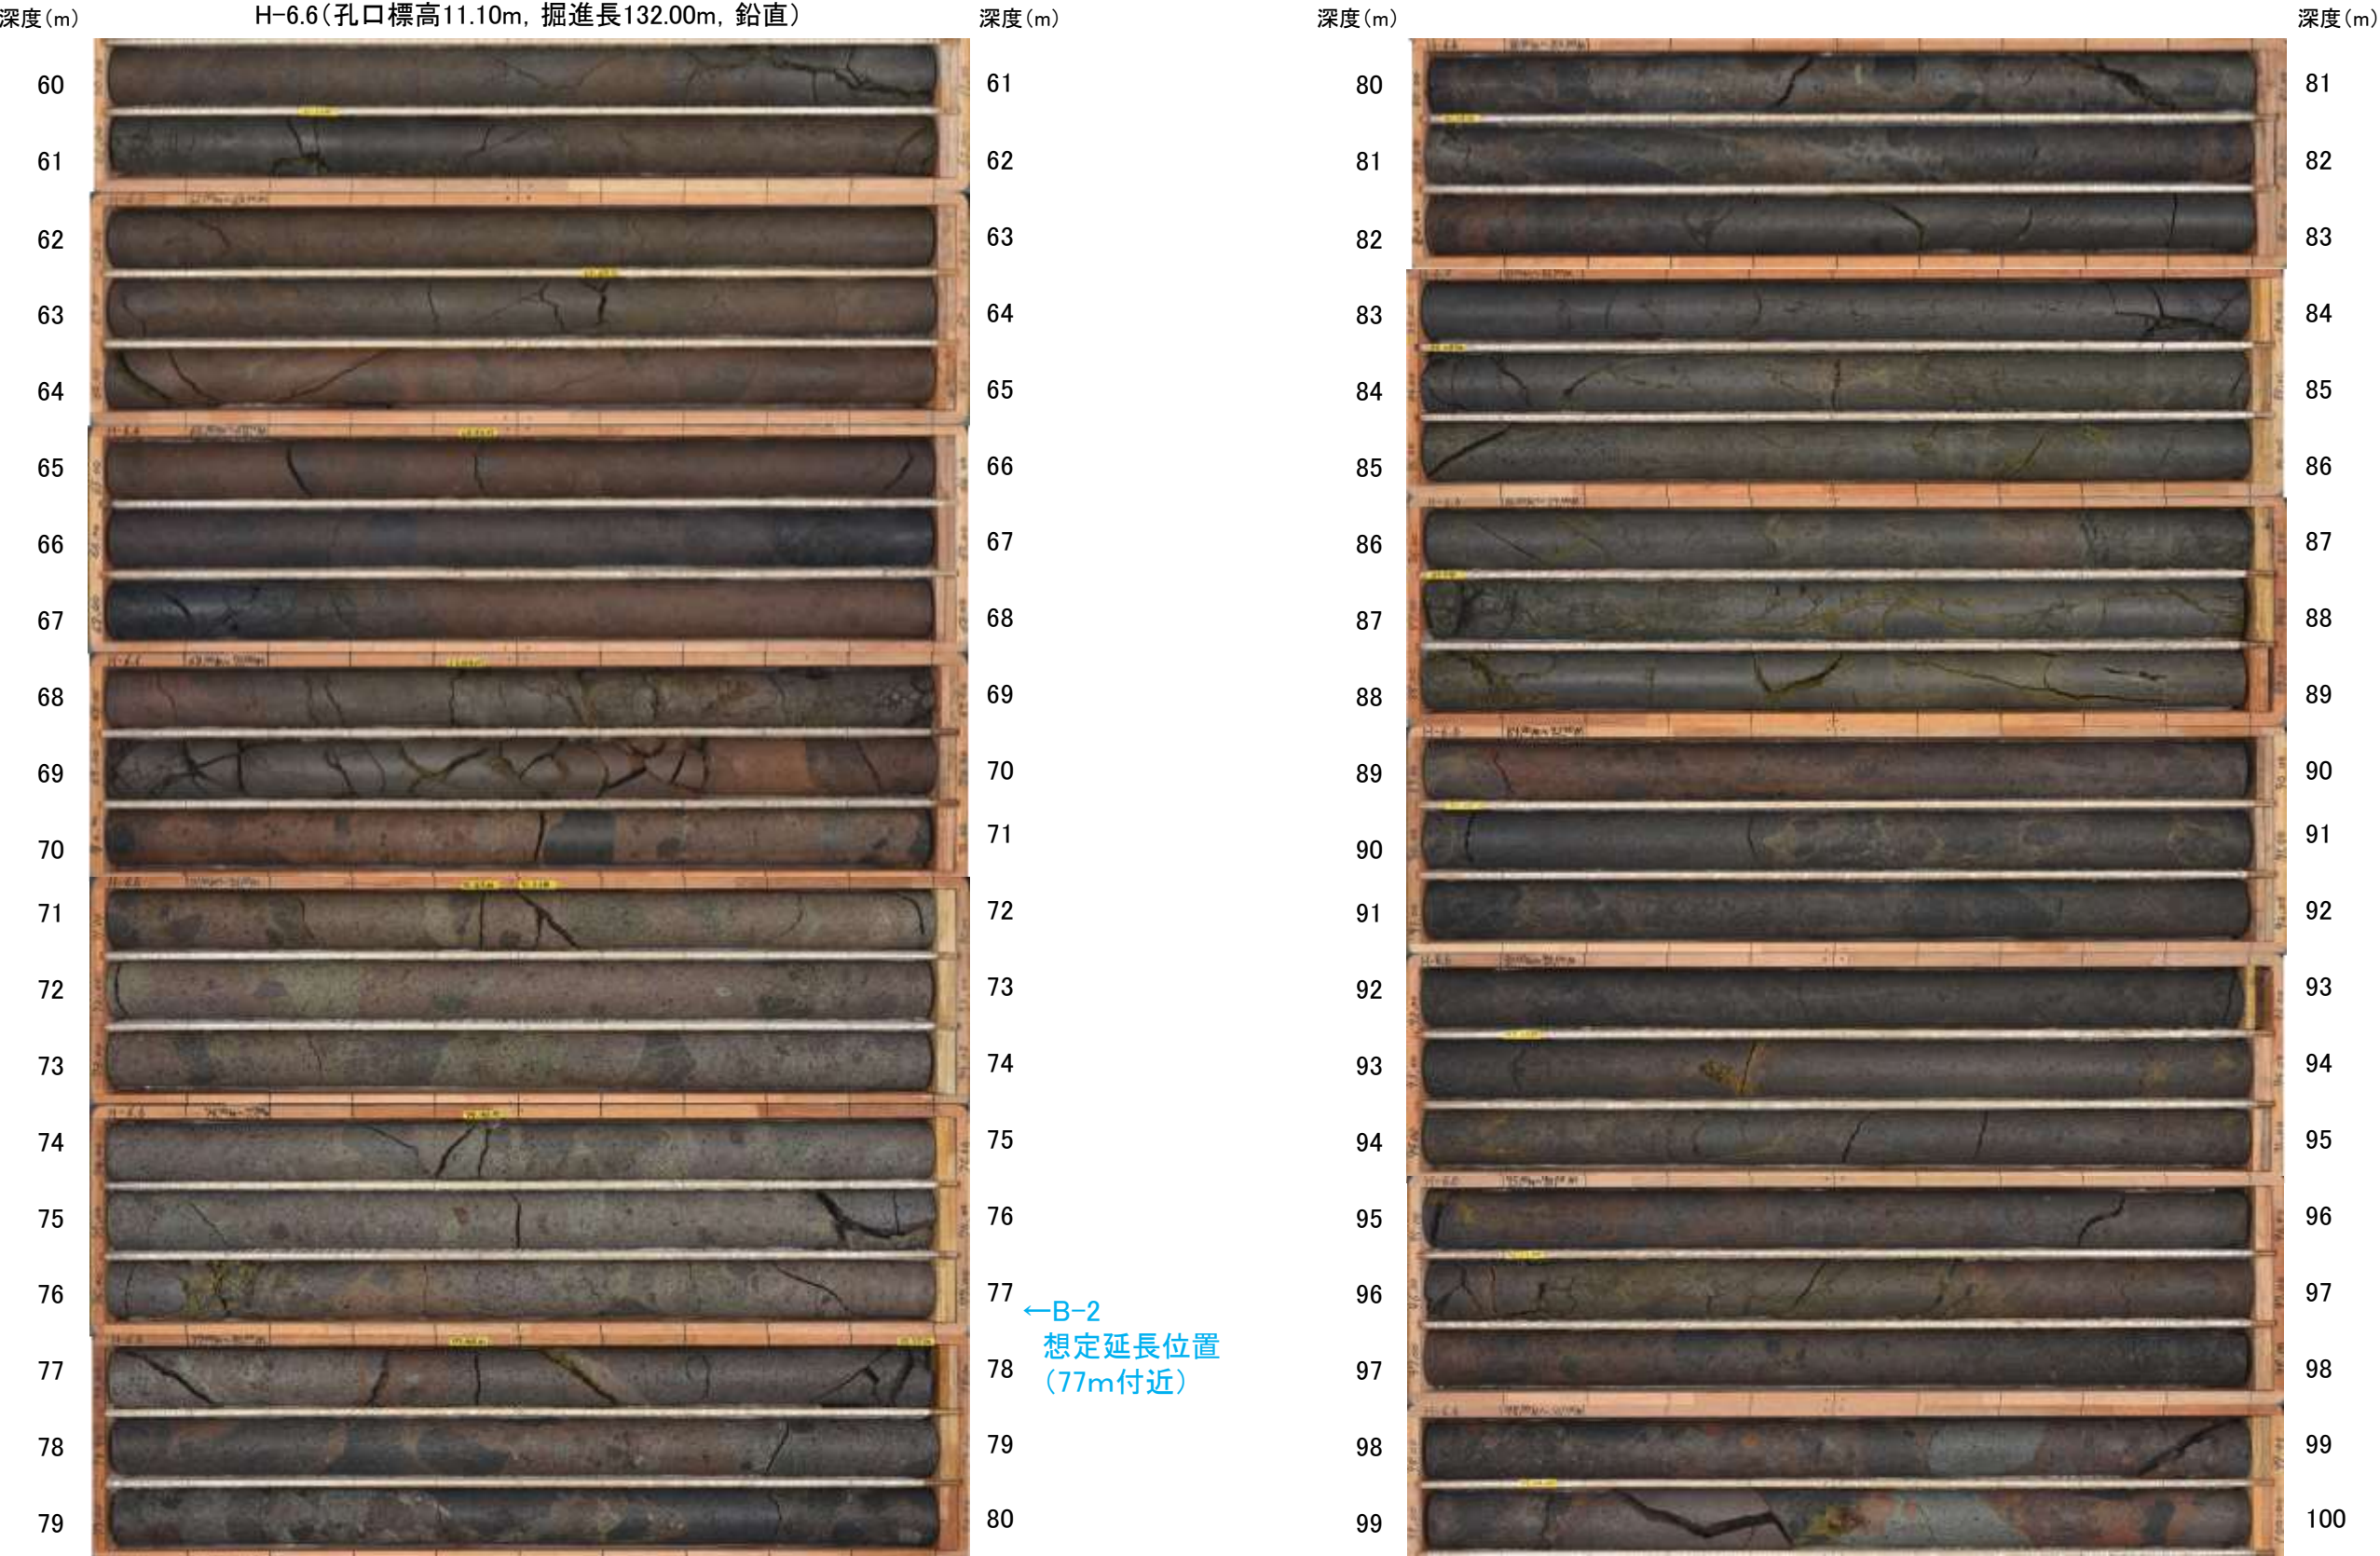
コア写真(深度60~100m)

※深度77.60m付近に見られる割れ目は、その付近で変形構造は見られず、破碎部ではない。なお、走向傾斜はN33°E/59°SEであり、B-2と対応しない。

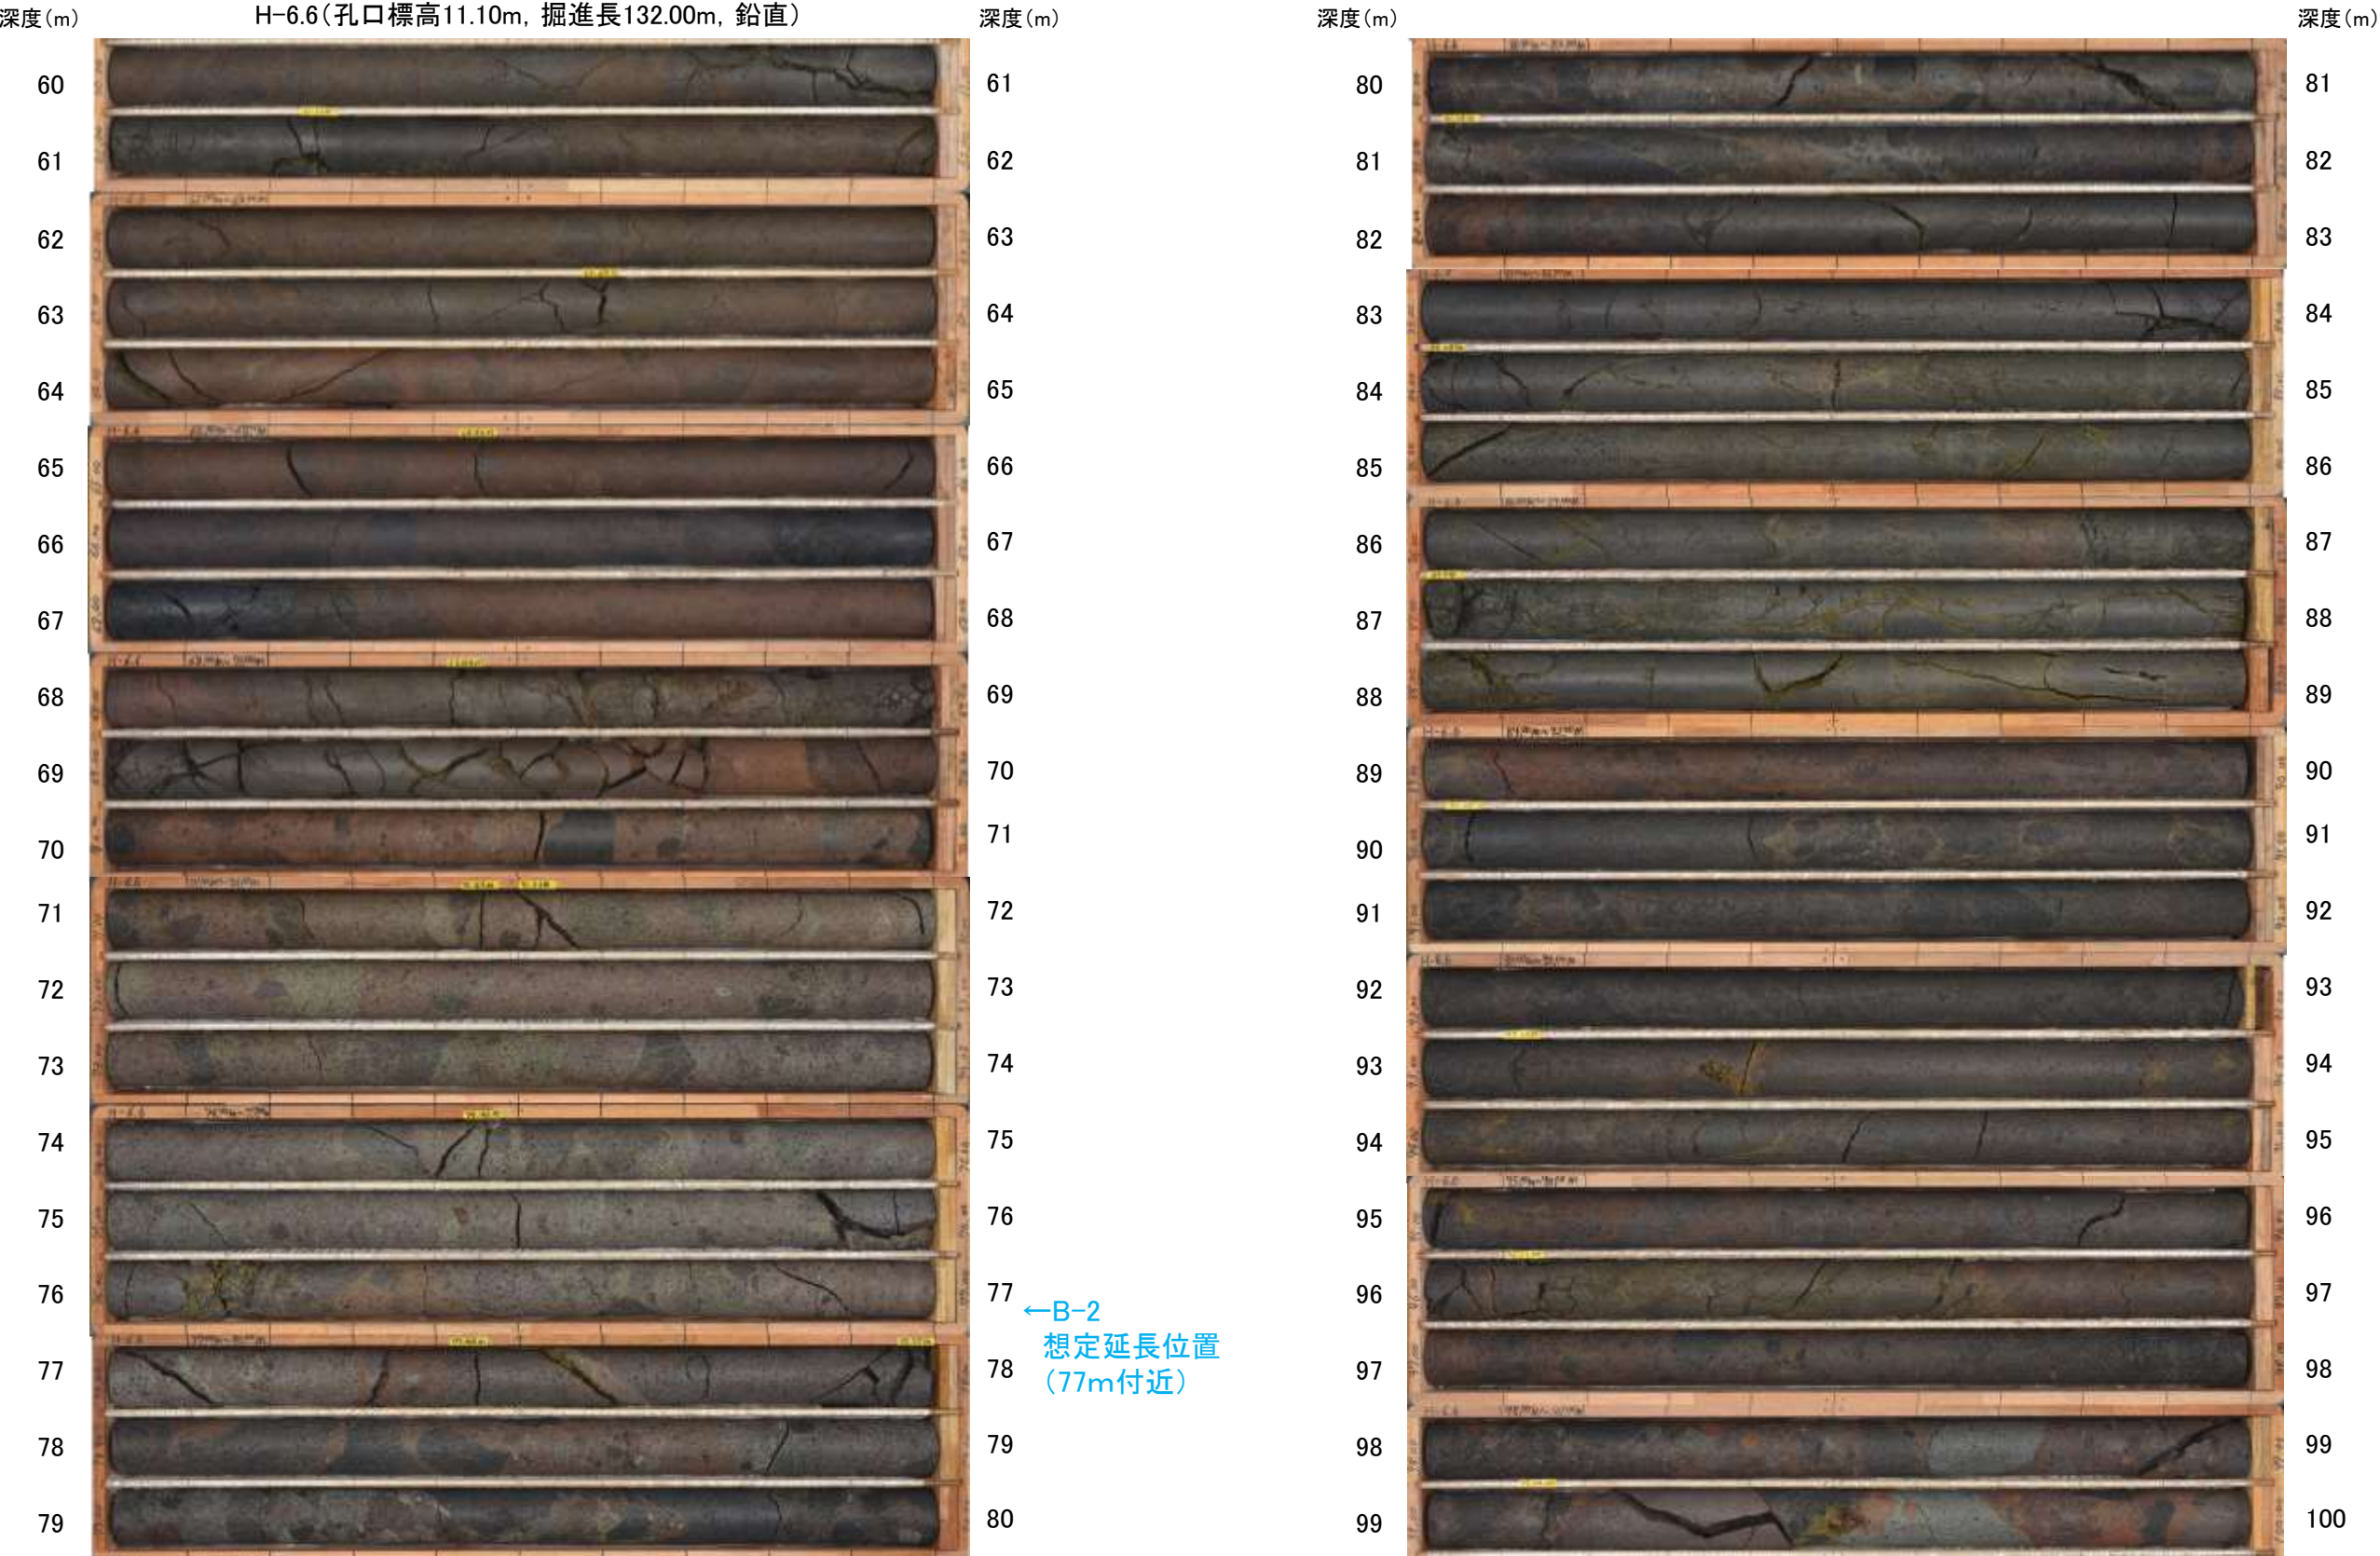
コア写真(深度60~100m)

※深度77.60m付近に見られる割れ目は、その付近で変形構造は見られず、破砕部ではない。なお、走向傾斜はN33°E/59°SEであり、B-2と対応しない。

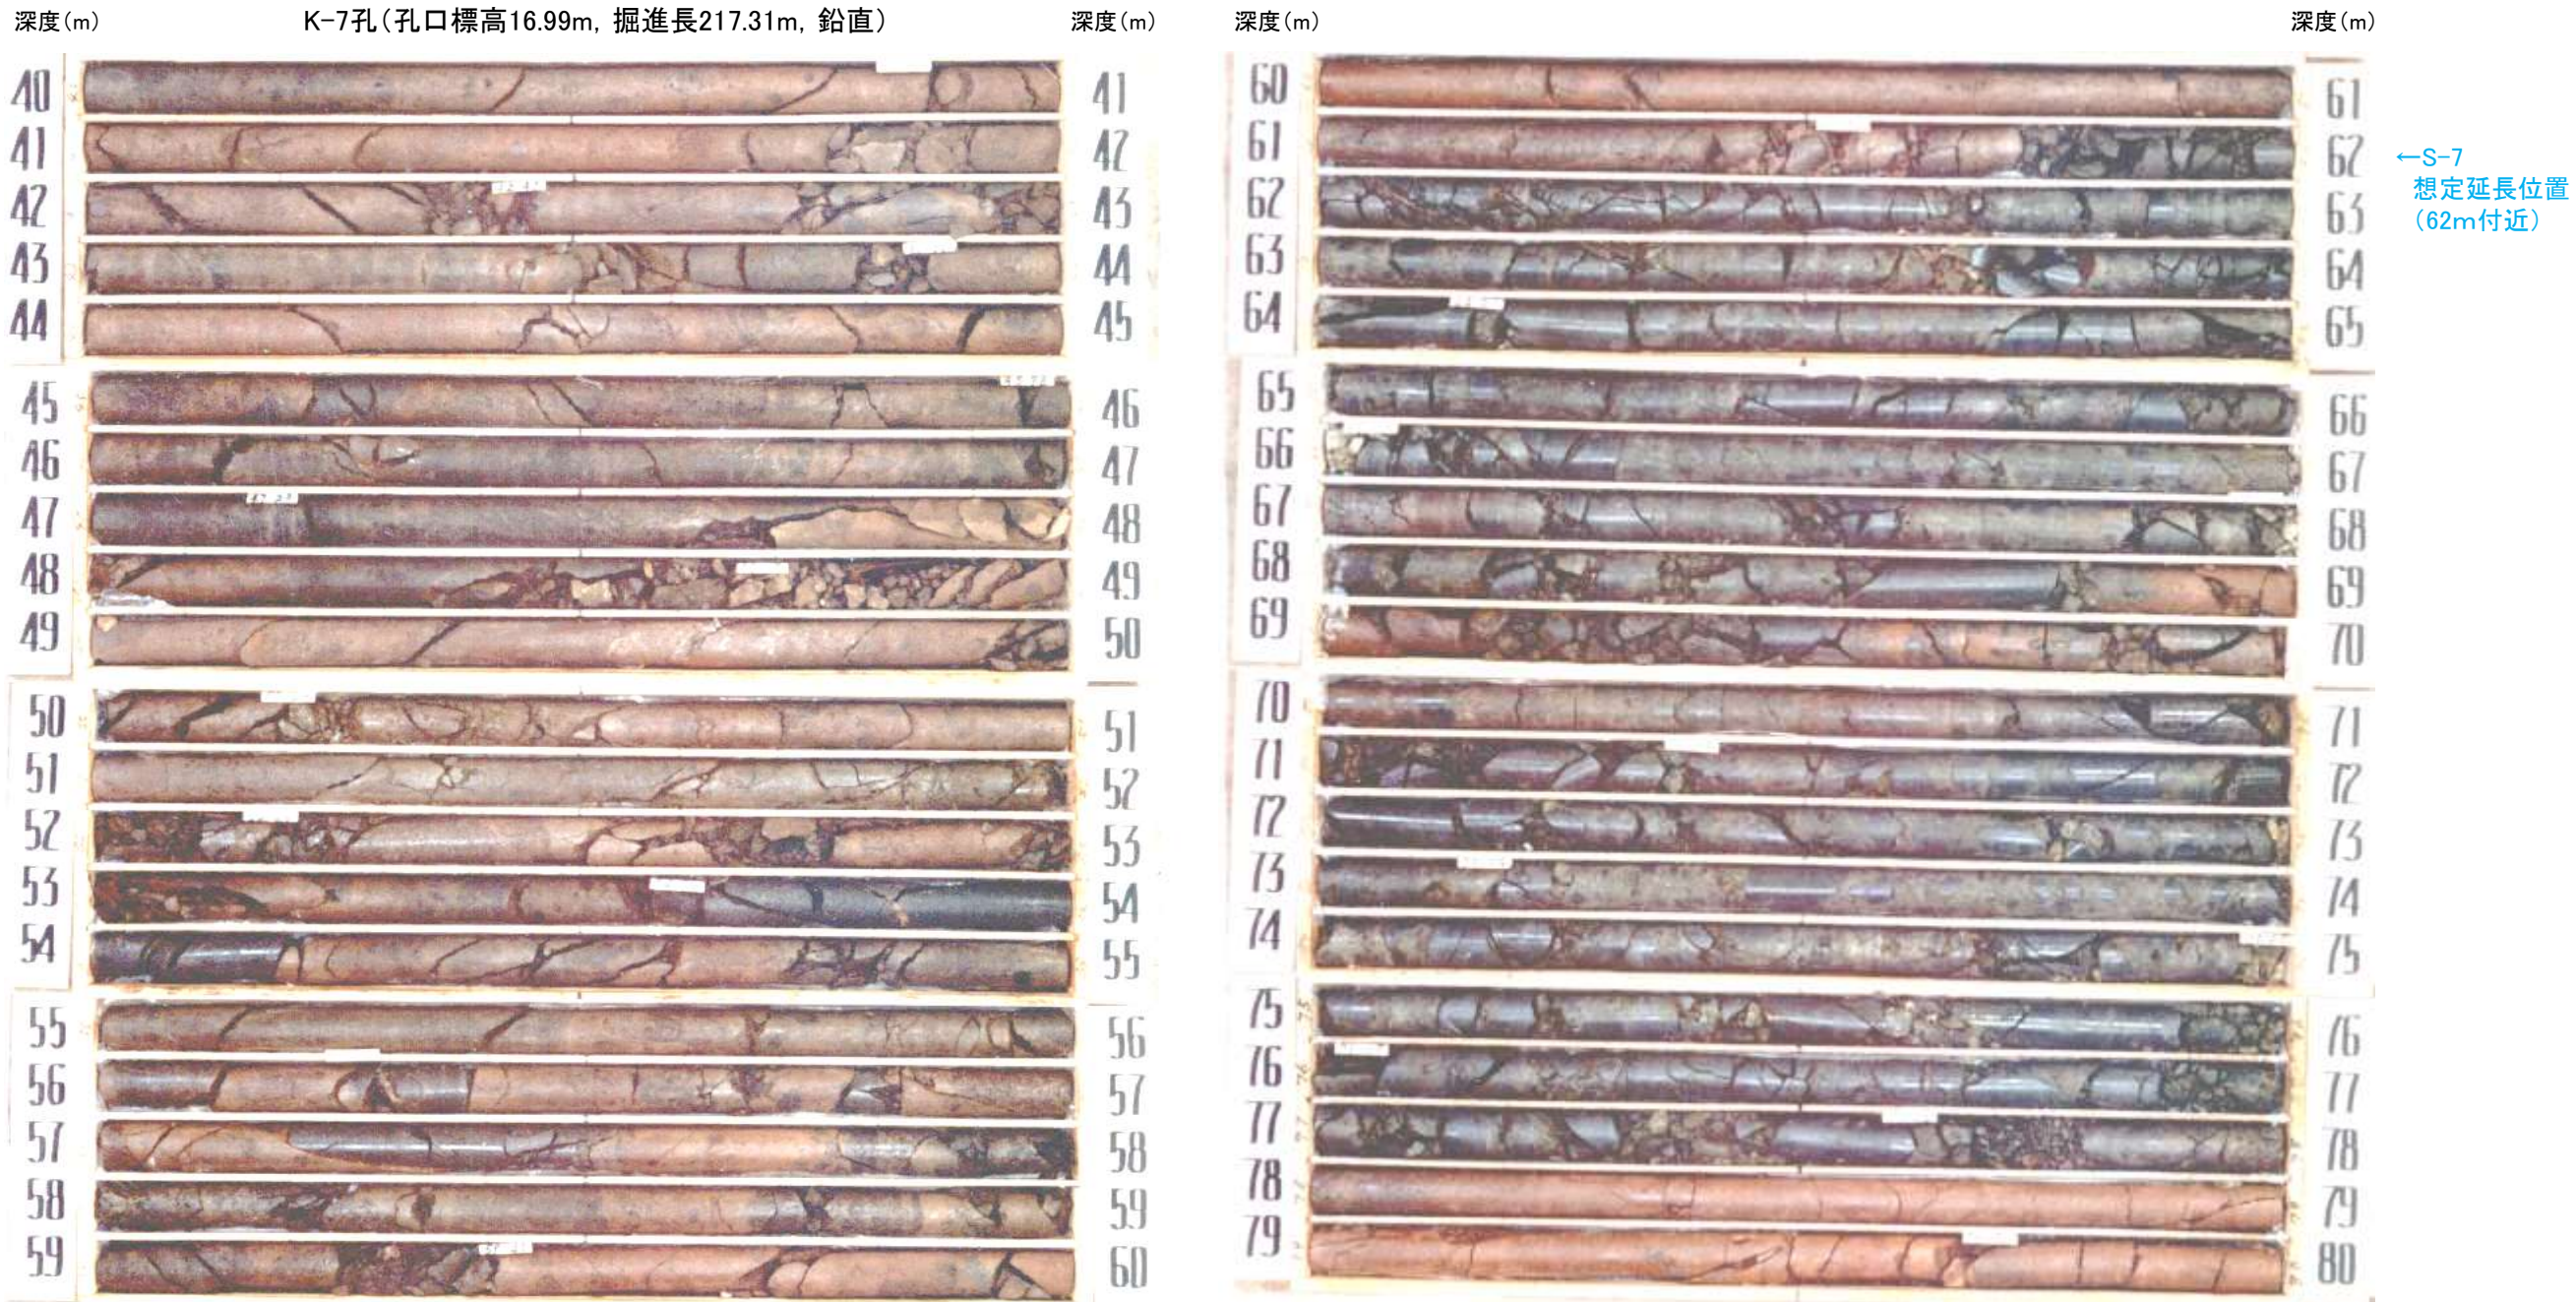
コア写真(深度40~80m)

※ 61.7m付近に岩種境界が認められるが、その境界を含め、想定延長位置付近には破砕部は認められない。

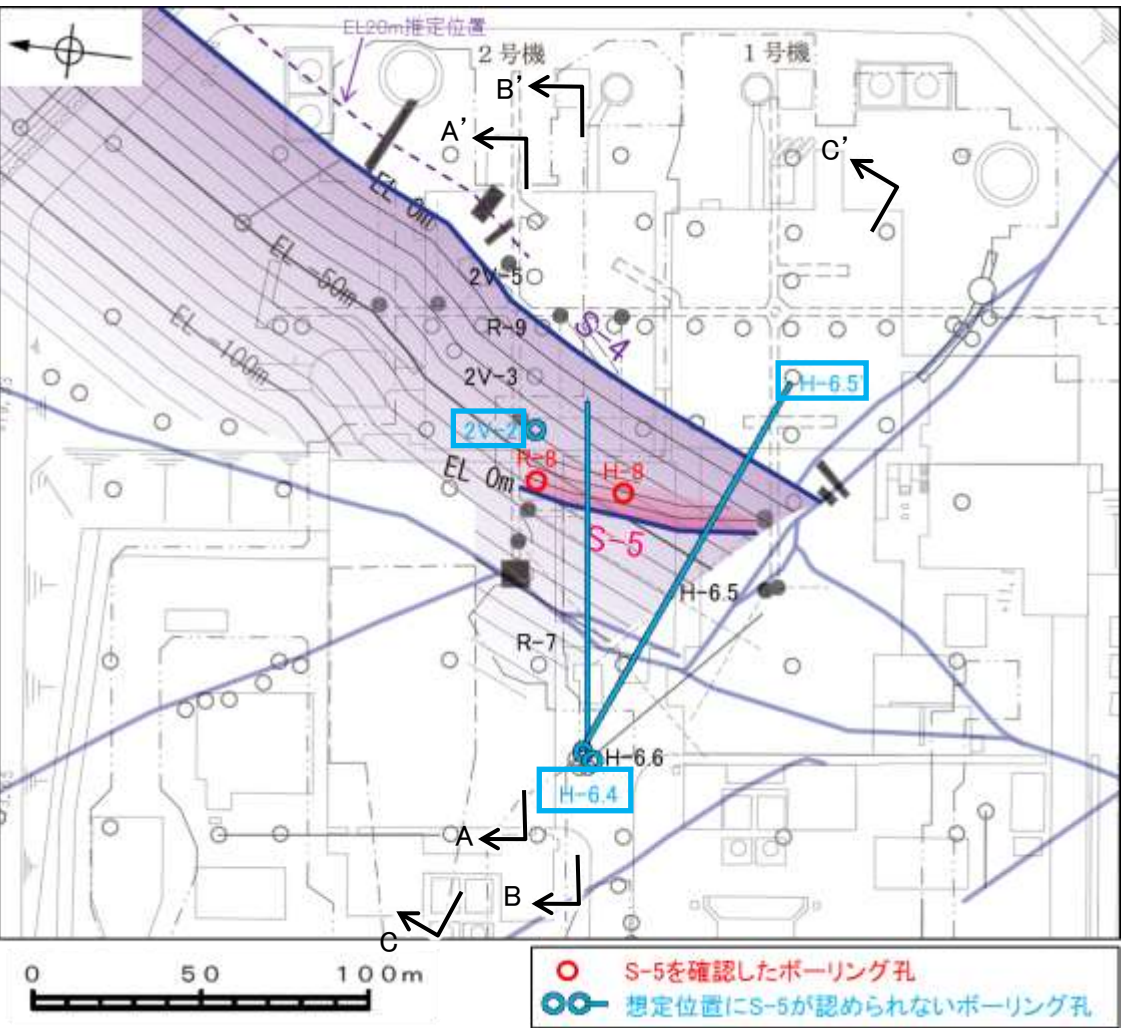
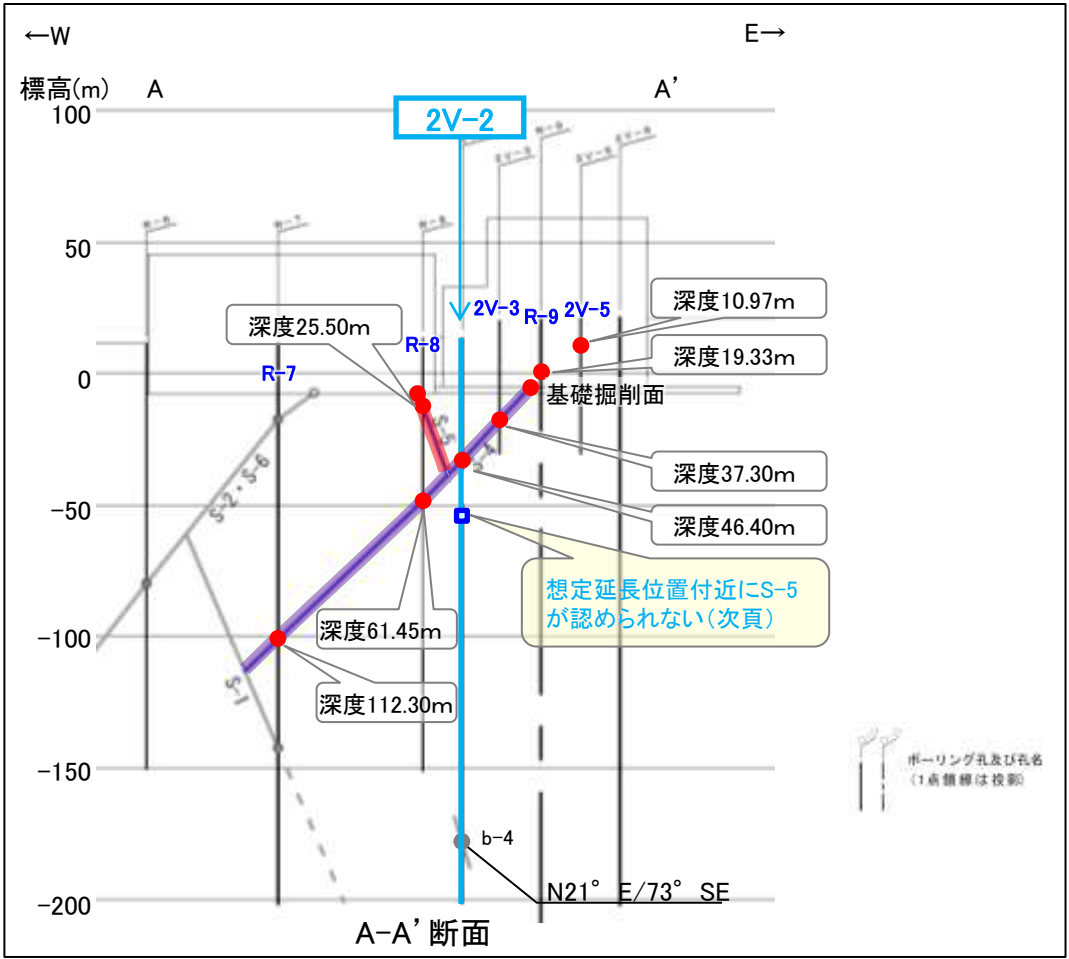
・S-5は2V-2孔, H-6.4孔及びH-6.5'孔において想定延長位置付近に認められない。  
・北西傾斜であるS-4と南東傾斜であるS-5は、深部で会合する関係にあり、S-5は、S-4を越えて連続しない。
