福島第一原子力発電所

1号機及び2号機非常用ガス処理系配管の一部撤去について

2022年12月12日

東京電力ホールディングス株式会社

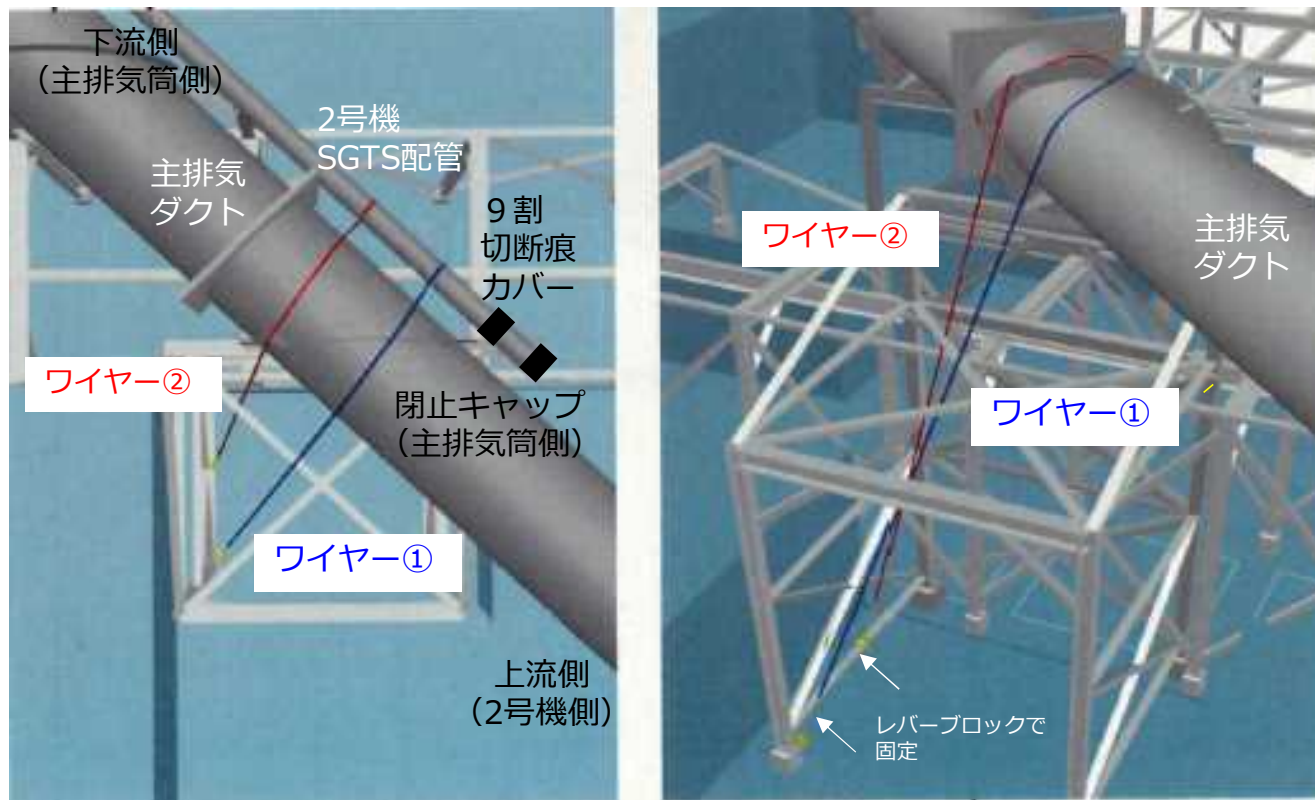
2号機SGTS配管（2本目）ワイヤー固定イメージ

○切断途中の配管の歪みが中断期間中に進行しない処置を実施済。

- 2本のワイヤーによる固定を実施。
- 約9割切断痕の残り1割は残存していることを確認。
- 1本目配管の切断面（主排気筒側・2号機側）へ閉止キャップ取り付け，及び9割切断痕へ板金カバー取り付けを実施。

- 週に1回，遠隔カメラで状態を確認中。
- 配管の切断部にズレ等が無いこと，及び固定ワイヤーに異常が無いことを確認。
- 大熊町で震度4の地震発生時，ダストモニタ指示及び遠隔カメラの確認を実施。
- 現状、異常は確認されていない。

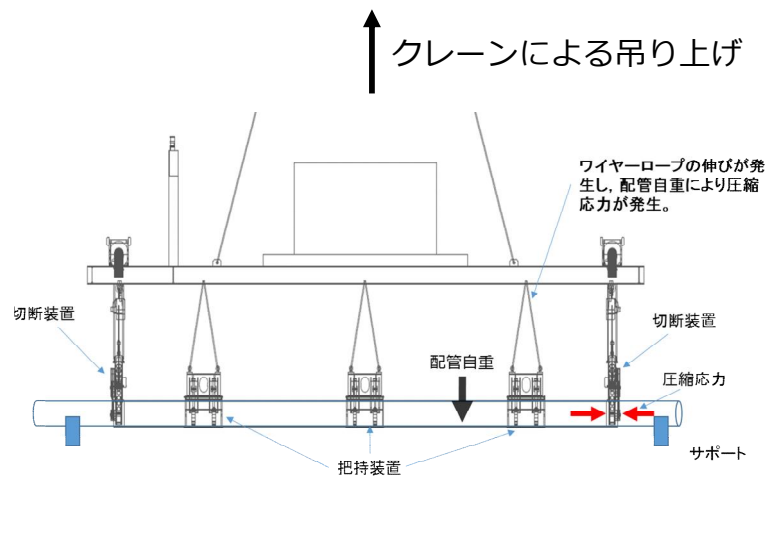
図：対策前のイメージ

➤ 切断装置（ワイヤーソー）の配管への噛み込み発生について

推定原因

- ・切断が進むにつれ、切断面に配管自重による圧縮応力が発生し、ワイヤーソーの刃が噛み込んだ。
- ・クレーンによる吊り上げだけでは配管自重による圧縮応力の発生の低減効果が十分でなかったと推定。

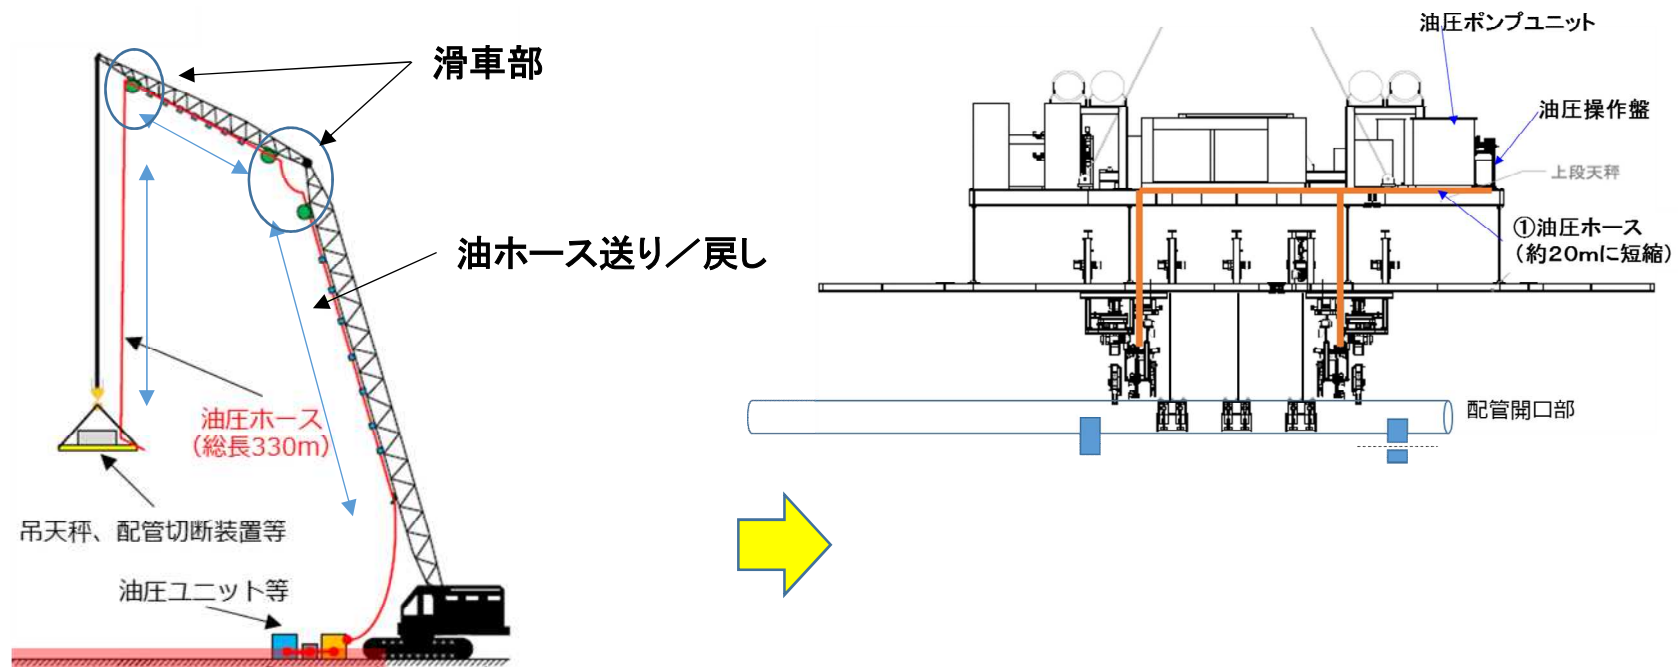
➤ 油圧ホースの油漏れ

推定原因

- ①油圧ホースをクレーンブームに敷設しているため、ホースが長くなり（約330m）、ホースの自重により負荷がかかり、油圧ホースが損傷した。
- ②配管切断装置の吊り上げ下げに合わせ、油圧ホースの送り／戻しを行うため、ホースに負荷がかかり、油圧ホースが損傷した。

対策

- ①油圧ユニットを天秤に載せることで油圧ホース長を従来の約330mから約20mに短縮し、油圧ホースの送り／戻しを削減する。

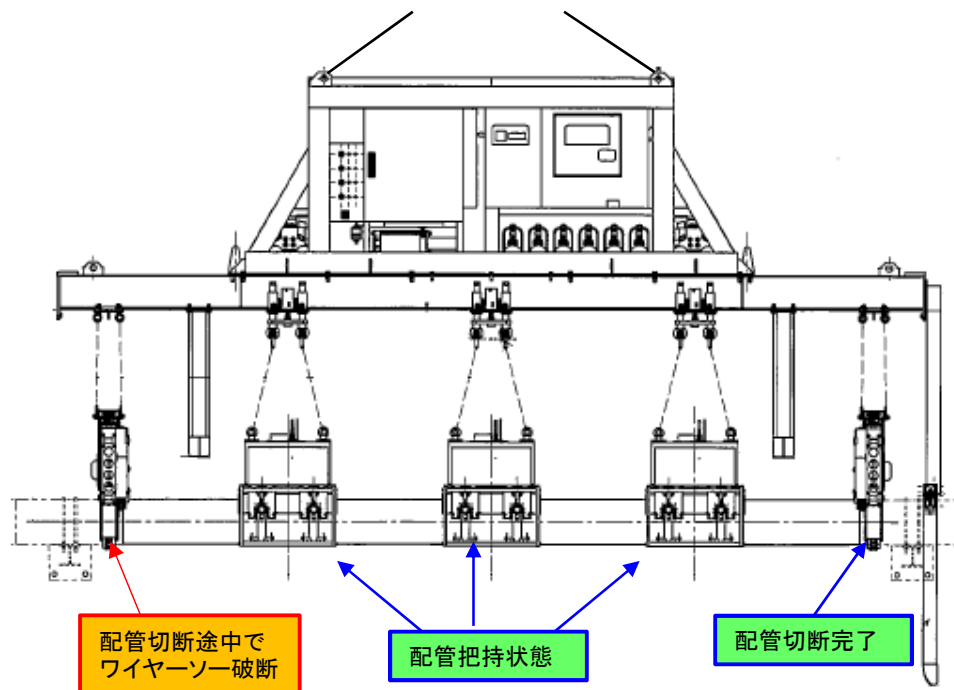
1/2号機SGTS配管撤去工事では、配管の線量が高いため遠隔工法による撤去を計画しているが、遠隔装置にトラブルが発生した場合、作業員が高線量配管近傍に接近してトラブルを解消する作業が必要になる可能性がある。

本工事で想定する最もシビアなトラブル状況は、配管切断の際に片方の切断を完了した後、他方の切断を行っている際に途中でワイヤーソーのワイヤーが破断した場合である。この場合は、別のクローラクレーンで作業員が搭乗したレスキューボックスを吊り、その場所に接近して残りの配管をセーバーソー等の工具で切断することを考えている。

各切断位置における配管表面線量は、約2~160mSv/hと非常に高い部分もあることから、現場近傍の雰囲気線量を測定してその結果から、1回あたりの作業時間を決めて数回に分けて残りの配管を切断することを検討する。

先行して実施した1/2号機主排気筒上部解体工事の経験から、本工事でも様々なトラブルを想定しており、配管切断中のワイヤーソーが噛み込んだ場合は、ワイヤーソーを逆回転させて噛み込みから離脱する方法や、遠隔装置の制御系通信途絶等の不良については通信系統の多重化、電源喪失時の配管把持状態の維持等、多々対策を講じている。
