エビデンス資料（2F新規追加分）

SE・GE通報の一部で15分を超えるものがあった

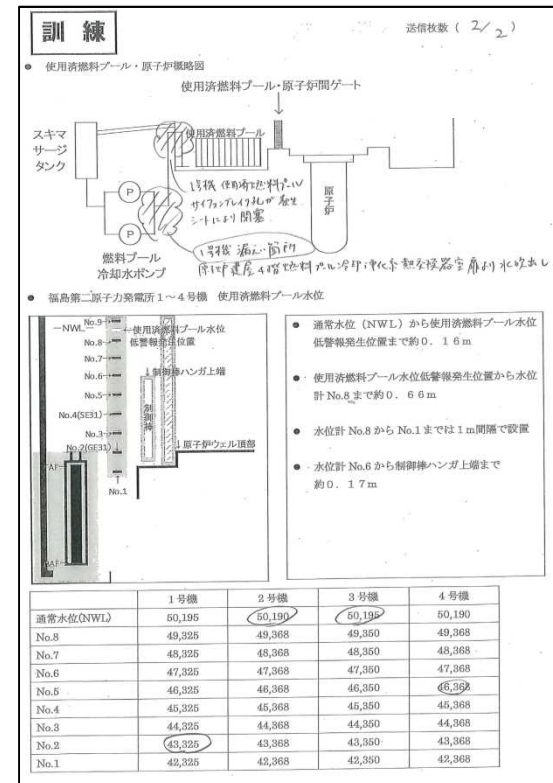
添付資料

1453発生のGE31については、1504に通報文本文の作成は完了していた。しかし、添付資料作成に時間を要したため目標時間を超過した。これは、通報班ガイド等に添付資料は追って送信する旨の記載が無かったため、本来は迅速性を優先して後に連絡すべき自治体向けの水位説明資料を作成・添付をしたことが原因である。

また、これは後続の1454判断のGE01に関する通報発信時間にも影響を与えた。

対策. SE・GE通報文作成時における、データ取得要領や添付の有無・内容について詳細に定めたルールの作成をする。

上記について、ガイド等のルール改定を実施、訓練を繰り返すことにより、ルール定着や習熟を図っていく。
