高浜発電所 4号機  
原子炉自動停止について  
(原因調査状況)

2023年2月14日

# 1. 事象の概要（設備の概要（1 / 2））

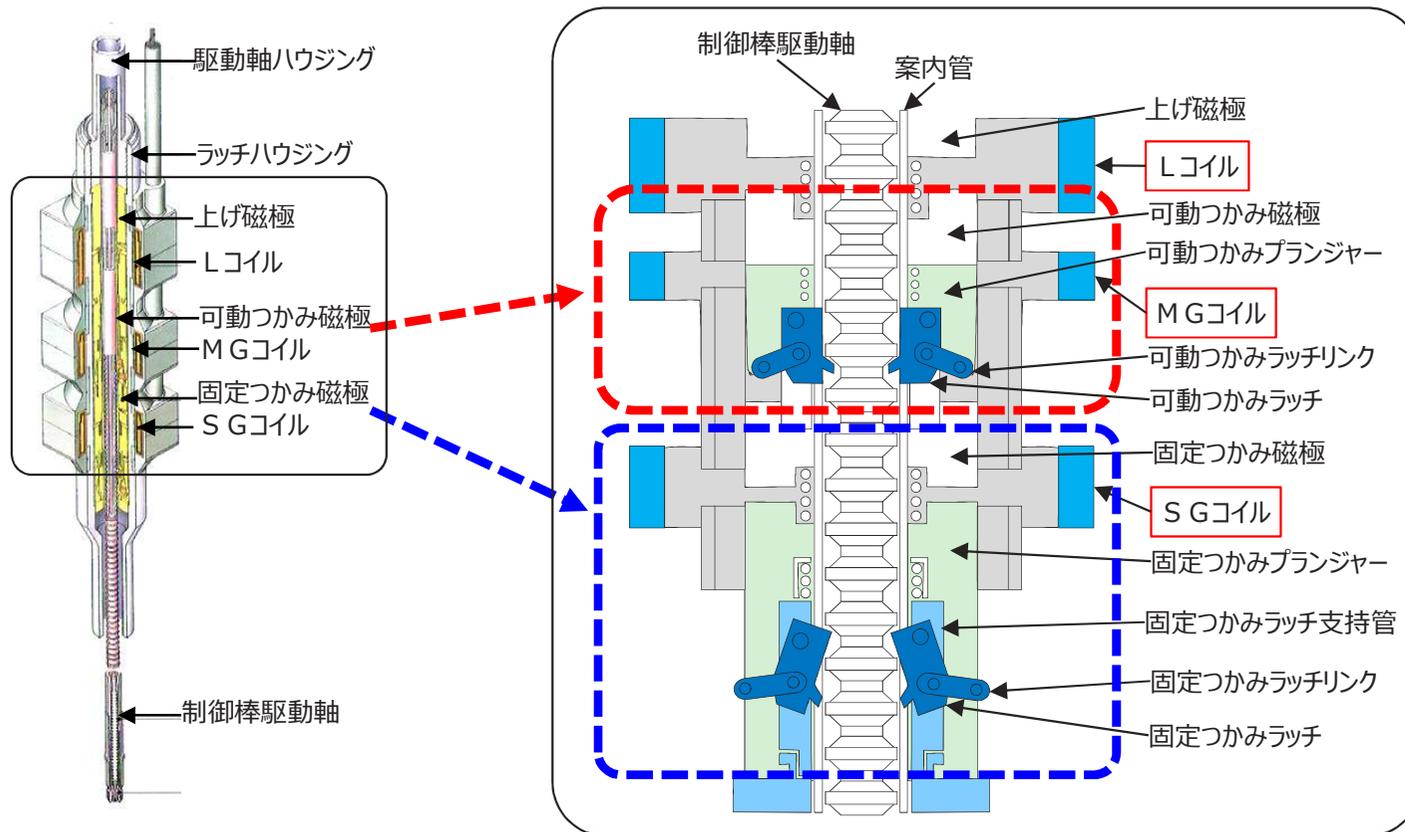
CRDM概要図

CRDMは、上から上げコイル※、MGコイル、SGコイルが設置され、それぞれのコイルを励磁・消磁することにより、ラッチ機構を介して制御棒駆動軸を上下させる。

なお、原子炉トリップ信号または停電でコイルが消磁されると、制御棒駆動軸等の重量でラッチが外れて制御棒は自重で炉心内へ落下する仕組みとなっている。

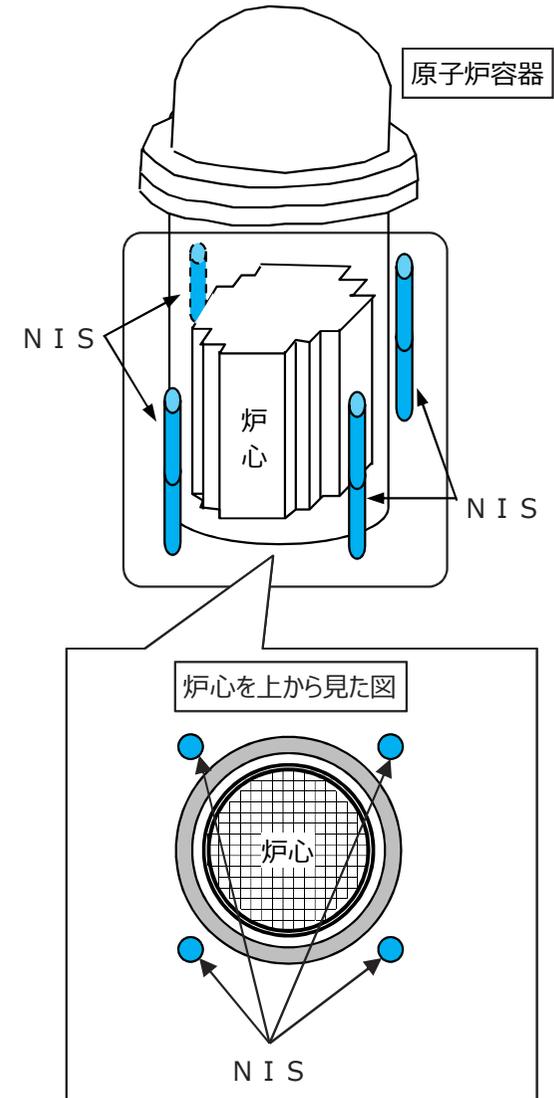
炉外核計装装置（検出器）位置図

炉外核計装装置（以下、N I S）は、運転中の中性子束を測定する検出器を4つ設置している。

2つ以上の中性子束検出に異常があった場合、原子炉を停止させる。

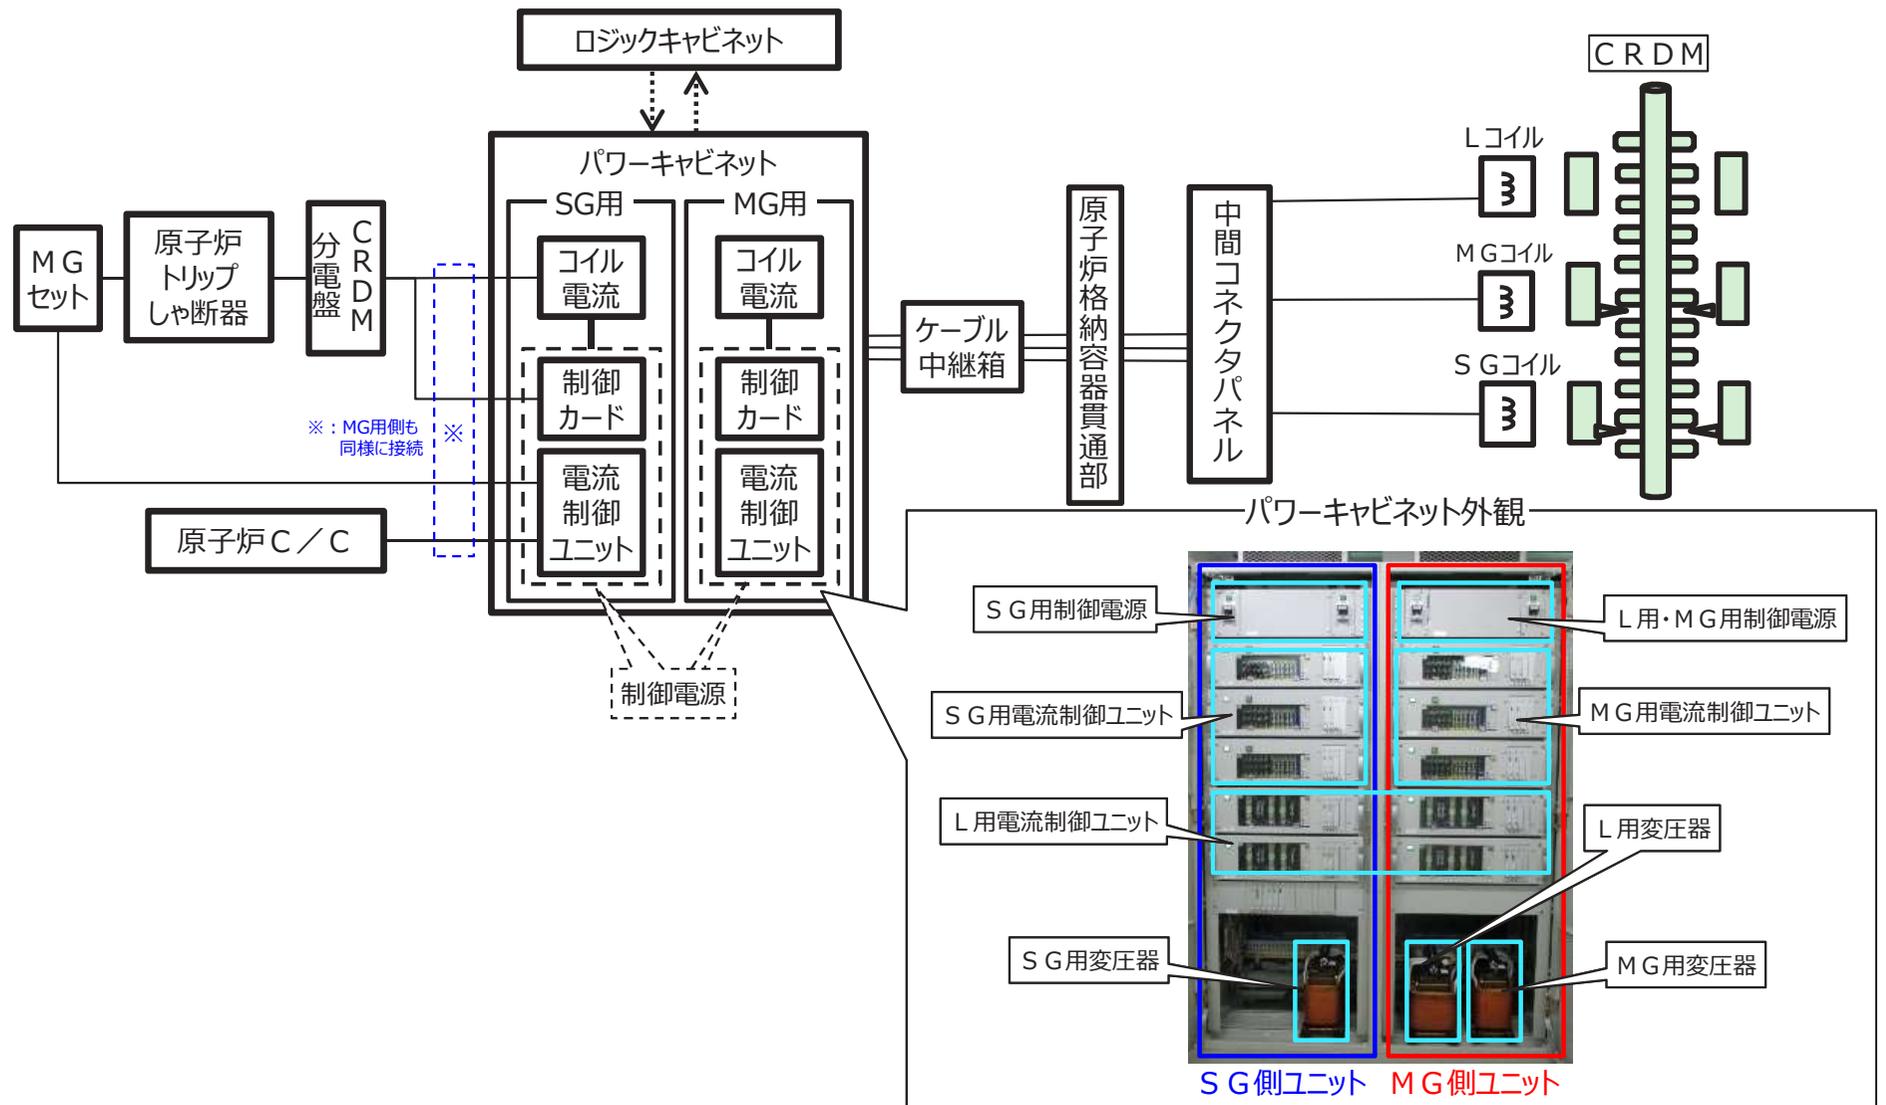
## ● CRDMの構成図

CRDMは、モータ発電機セット（以下、MGセット）および原子炉コントロールセンタ（以下、C/C）から電源が供給され、制御棒駆動軸を上下させる動作を制御している。

中央制御室での操作によりロジックキャビネットに指示が入力され、パワーキャビネットを介してCRDMを動作させている。

なお、原子炉を緊急停止する際には、原子炉トリップしゃ断器を動作させることにより、制御棒が自重で炉心内へ落下する仕組みとなっている。

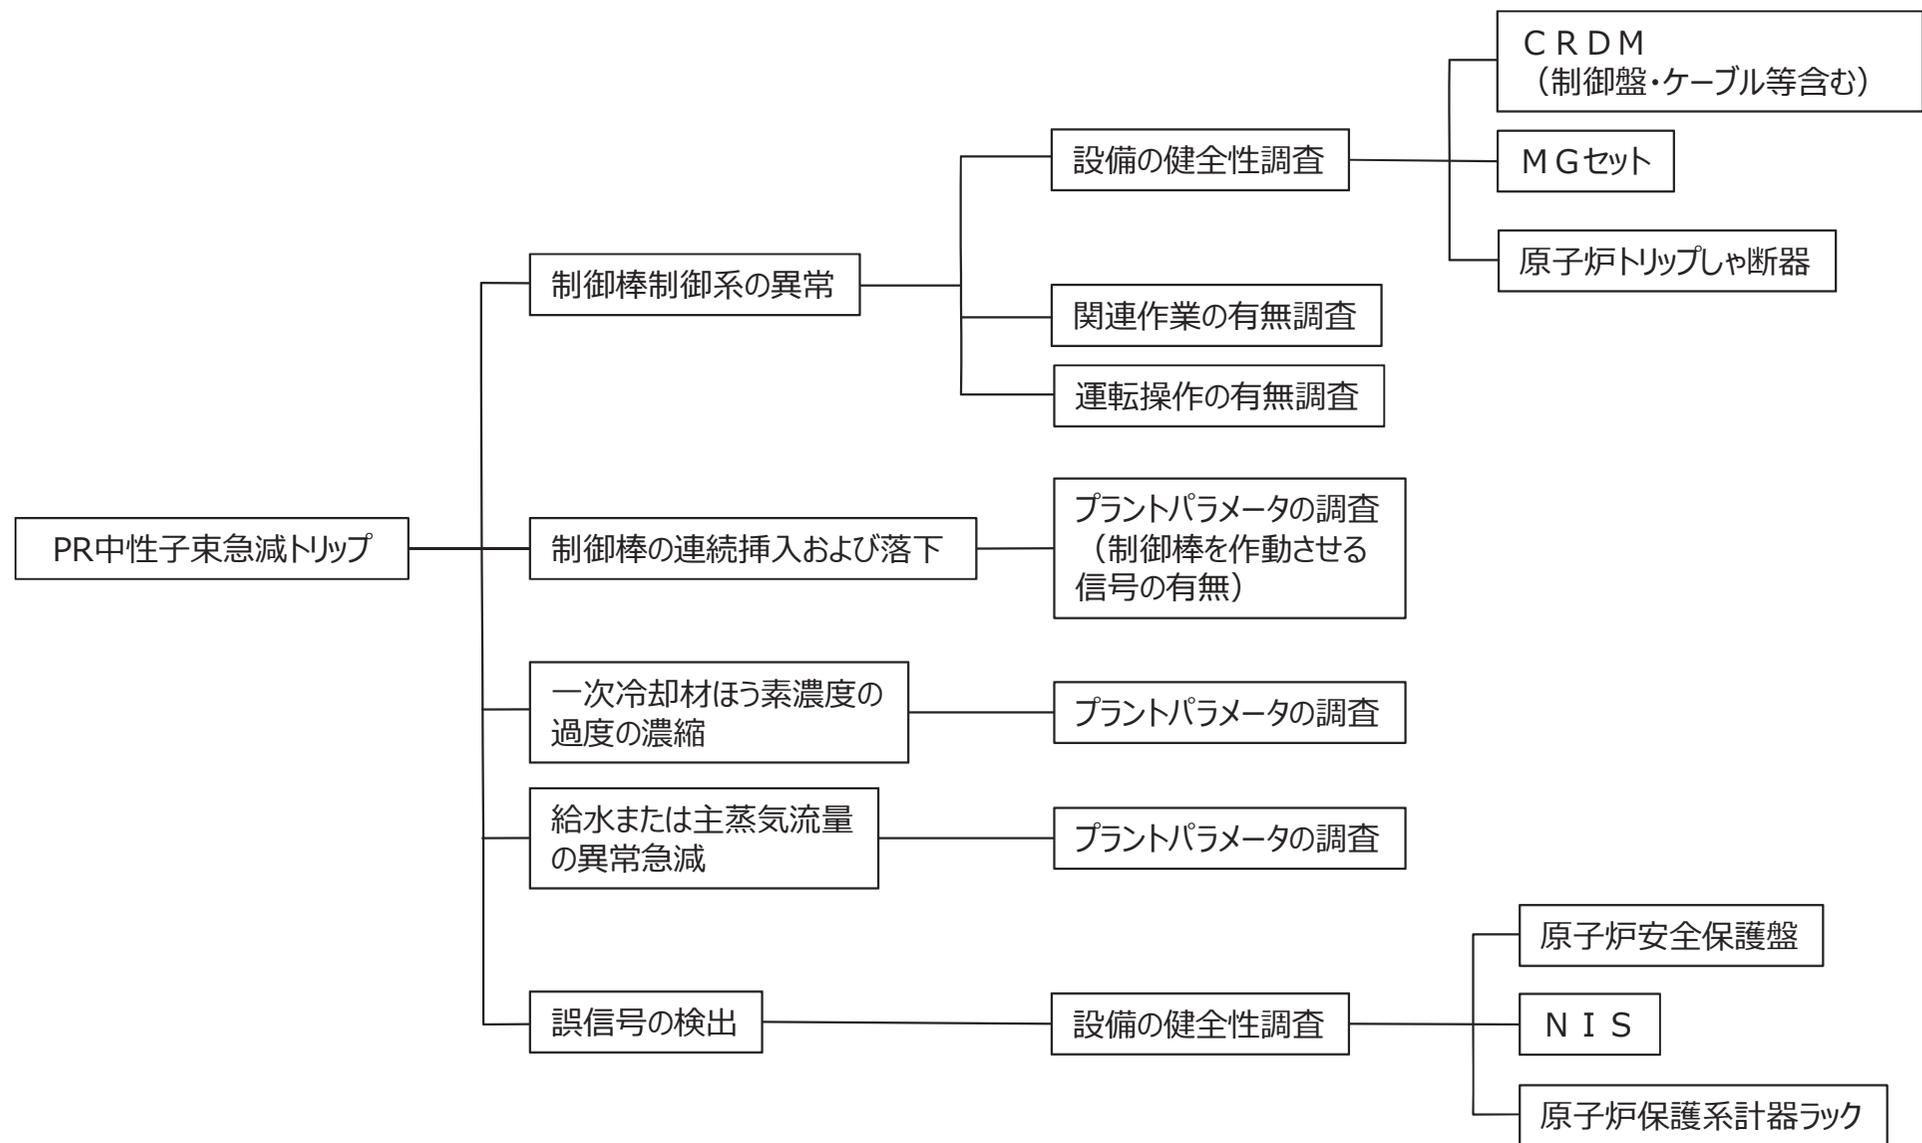
## ● 原因調査に関する点検項目（要因分析）

警報発信の要因として、一次冷却材系統のほう素濃度の過度の濃縮や主給水、主蒸気流量の異常急減などが考えられることから、それらのパラメータの履歴等を調査した結果、異常はなかった。

また、定期検査終了から原子炉自動停止までの運転期間中のプラントパラメータに異常はなかった。

なお、運転操作および作業の有無について、運転員および保守課員に聞き取りを行った結果、制御棒に関する操作および作業は行っていないことを確認した。

C R D Mについては、定期検査ごとにC R D Mの動作性やラッチ部の健全性に異常がないことを確認している。また、運転中は制御棒作動試験（1回/月）を実施しており、至近の1月17日の結果について確認し、異常はなかった。

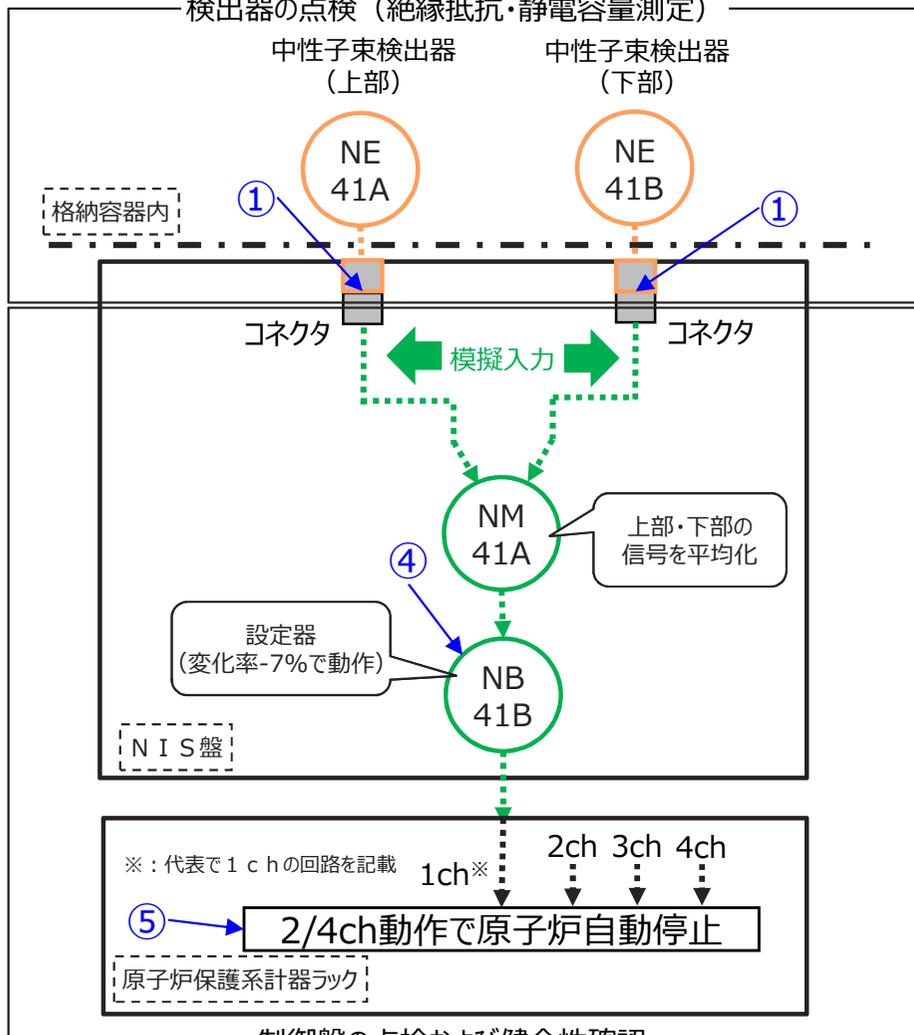
### 検出器の点検（絶縁抵抗・静電容量測定）

- ①コネクタで切り離し、検出器側の絶縁抵抗、静電容量測定を実施
- ②高圧電源をステップ状に上昇させて信号回路の反応を確認
- ③原子炉自動停止時の検出器の指示値は4chとも低下傾向を示しており、故障の可能性は低い

異常なし

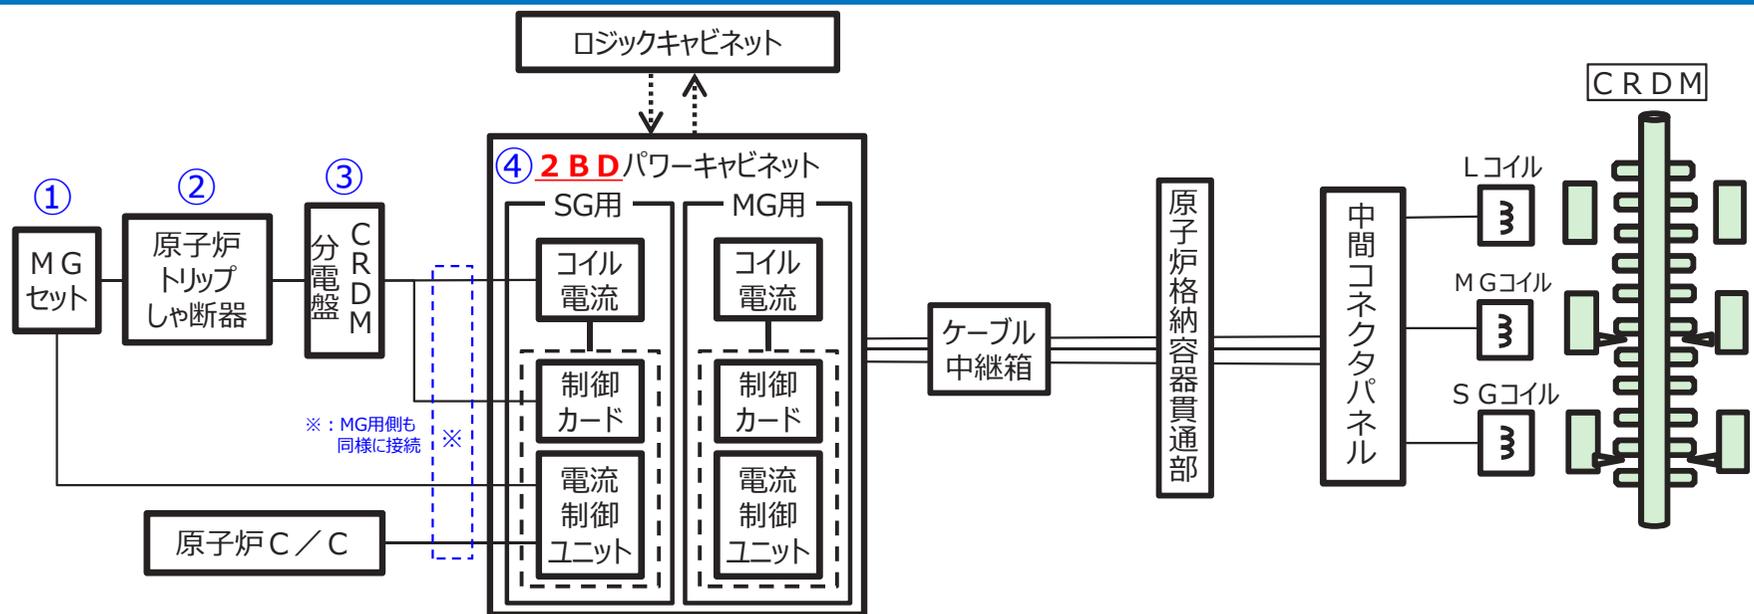
## 2. 原因調査（CRDMの点検（1 / 2））

点検部位	点検内容	点検箇所（測定箇所）	判定基準	点検結果
① MGセット	絶縁抵抗測定	MGセット	1 MΩ以上	異常なし
	試運転	MGセット	メーカー基準を満足すること	
② 原子炉トリップしゃ断器	絶縁抵抗測定	原子炉トリップしゃ断器	10 MΩ以上	異常なし
	外観点検	原子炉トリップしゃ断器	損傷、変色がないこと	
	動作確認（手動・電動）	原子炉トリップしゃ断器	動作に異常がないこと	
③ CRDM分電盤	NFB状態確認	CRDM分電盤	NFB「入」であること	異常なし
④ CRDM制御盤（パワーキャビネット）	制御盤内外観点検	パワーキャビネット	損傷、焼損がないこと	調査中  （現時点では異常が認められないが、引き続き調査を継続）
	サージアブソーバー単体試験	パワーキャビネット	メーカー基準を満足すること	
	絶縁抵抗測定	パワーキャビネット	1 MΩ以上	
	制御回路電圧測定	パワーキャビネット	メーカー基準を満足すること	
	制御盤内ケーブル接続状態確認	パワーキャビネット	接続状態に異常がないこと	
	再現確認試験（電圧・電流波形測定）	パワーキャビネット	各部位の電圧・電流波形測定	
	電流制御ユニット構成部品（工場調査）	パワーキャビネット	メーカー基準を満足すること

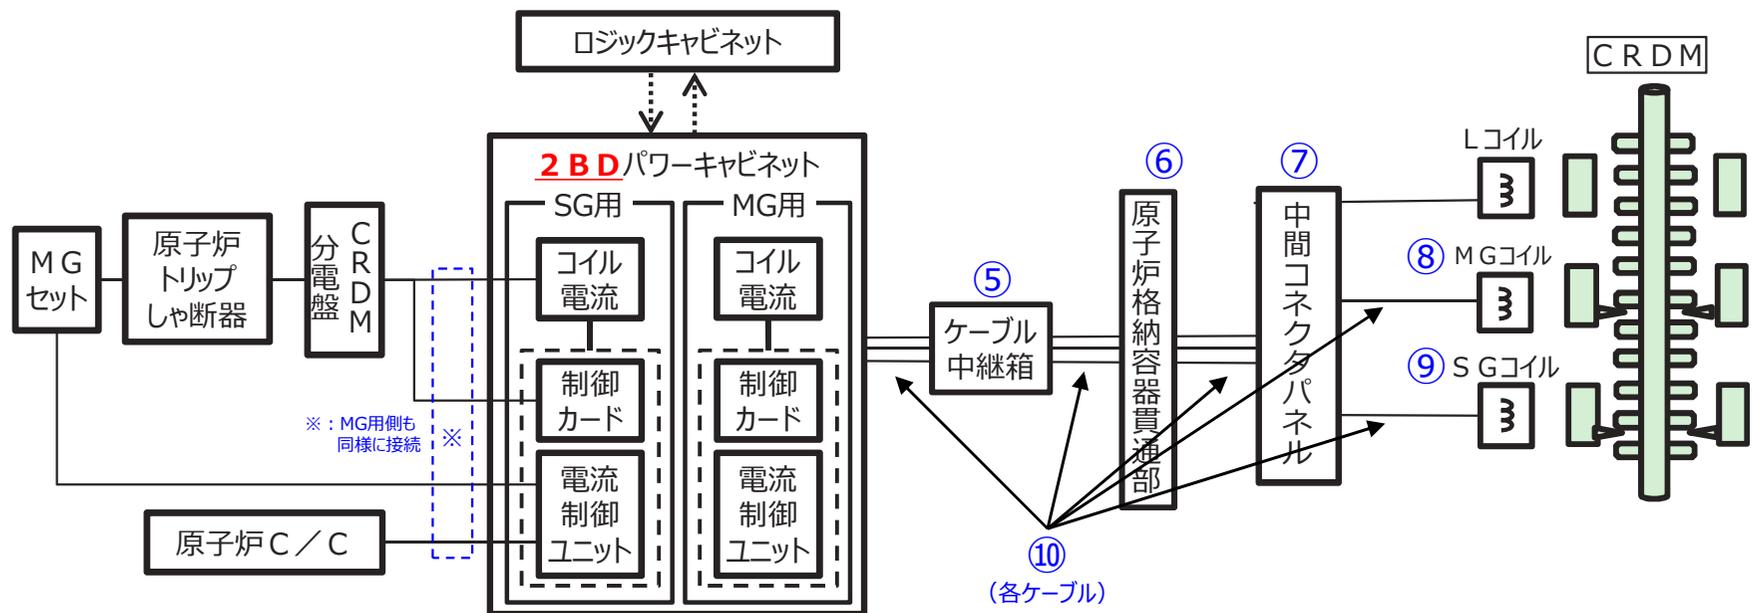
点検部位	点検内容	点検箇所 (測定箇所)	判定基準	点検結果	
⑤	ケーブル中継箱	ケーブル接続状態確認	ケーブル中継箱	接続状態に異常がないこと	調査中 〔現時点では異常が認められないが、引き続き調査を継続〕
⑥	原子炉格納容器貫通部	外観点検	原子炉格納容器貫通部	接続状態に異常がないこと	
⑦	中間コネクタパネル	外観点検	中間コネクタパネル	接続状態に異常がないこと	
⑧	MGコイル	絶縁抵抗測定	ケーブル中継箱	10 MΩ以上	
		コイル抵抗測定	ケーブル中継箱	メーカー基準を満足すること	
		コイル電流測定	パワーキャビネット	メーカー基準を満足すること	
⑨	SGコイル	絶縁抵抗測定	ケーブル中継箱	10 MΩ以上	
		コイル抵抗測定	ケーブル中継箱	メーカー基準を満足すること	
		コイル電流測定	パワーキャビネット	メーカー基準を満足すること	
⑩	各ケーブル	外観点検	各ケーブル	損傷、変色がないこと	
		絶縁抵抗測定	各ケーブル	10 MΩ以上

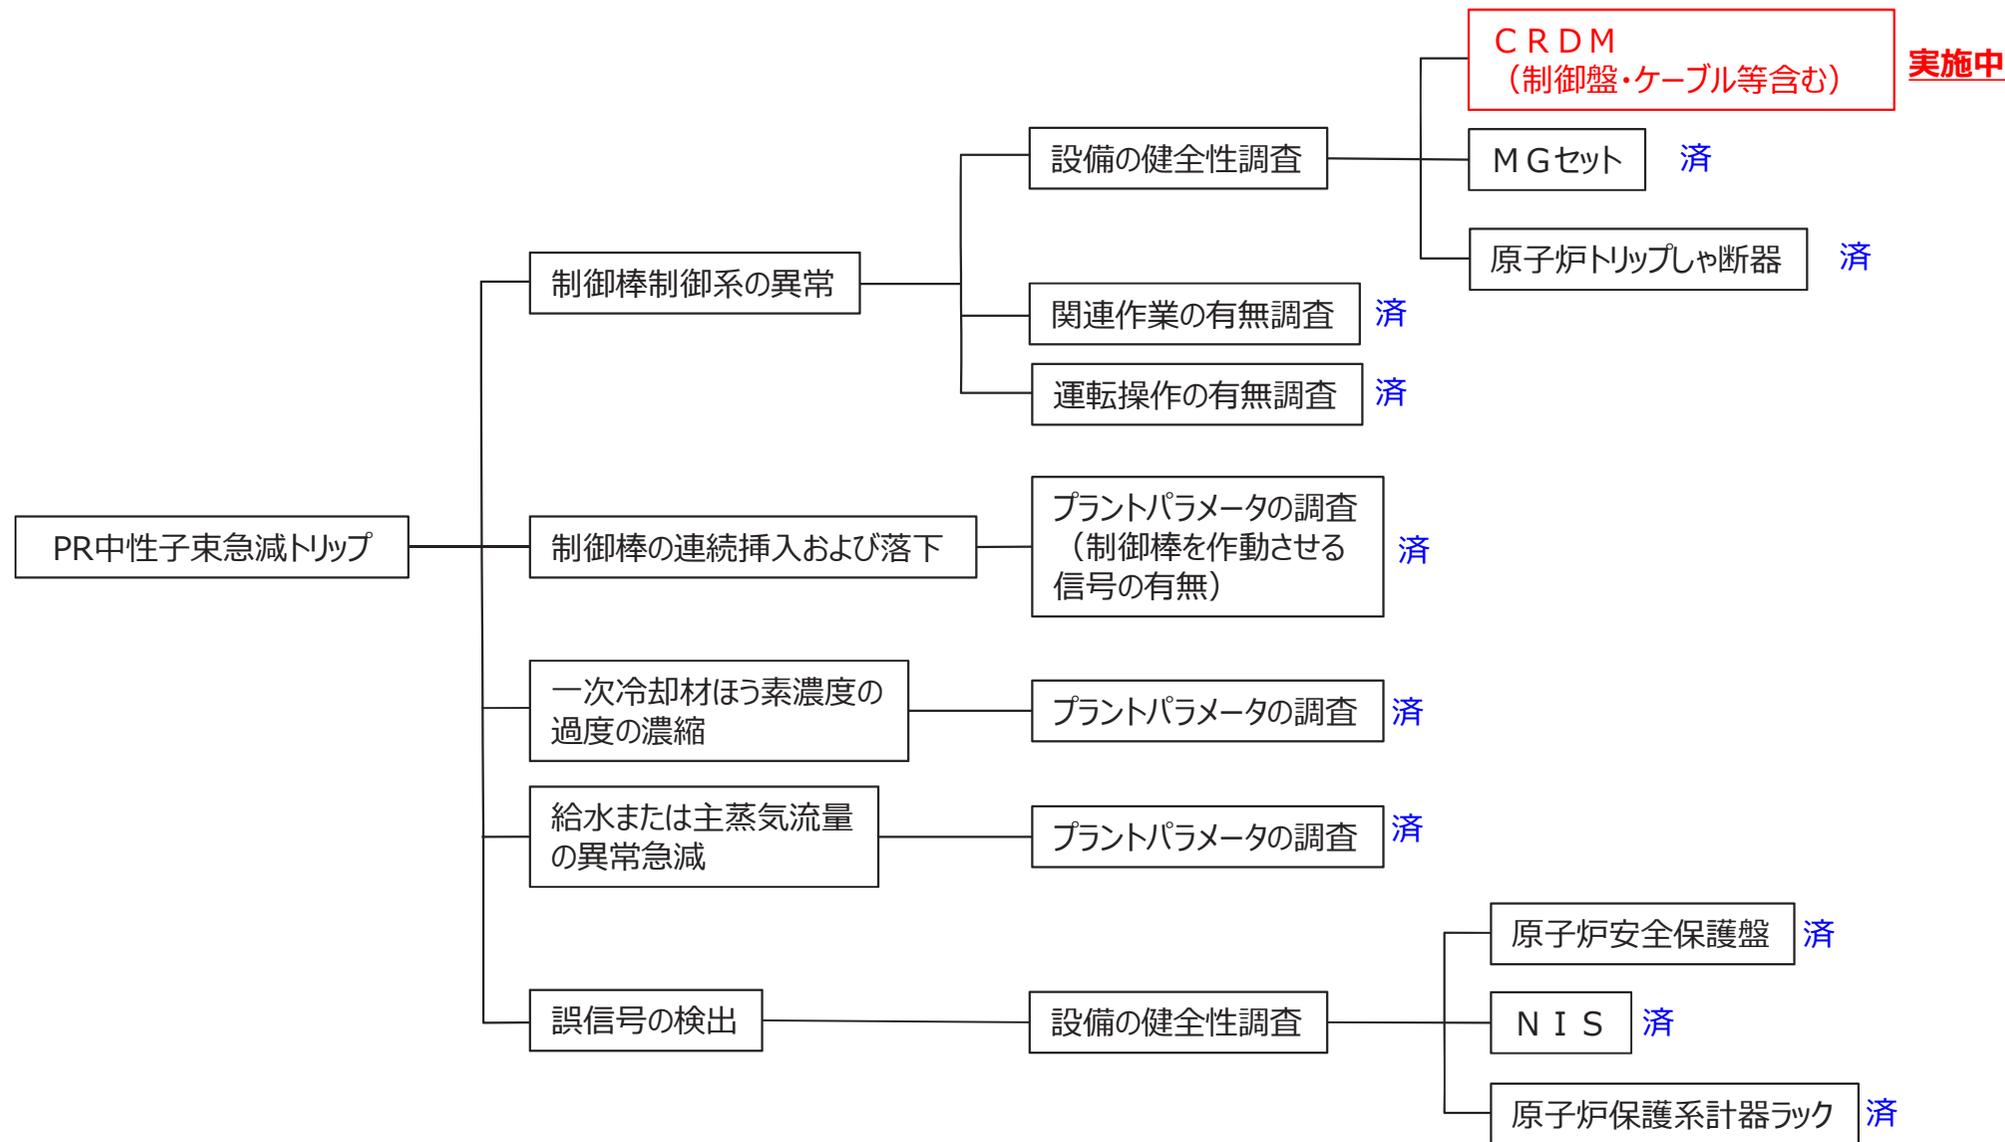
● 原因調査に関する点検状況

- 警報発信前後のプラントパラメータ（温度、圧力、ほう素濃度の過度の濃縮等）に異常はなかった。
- 全ての中性子束検出器（4つ）を点検した結果、異常は認められなかった。

これらのことから、警報発信の要因は、制御棒の挿入が原因と考えられるため、制御棒駆動装置の点検等を実施したところ、

- 警報発信前に1本の制御棒のMGコイルの電流値が通常よりも低かった。
- 調査の過程で、制御棒駆動装置の電源投入を行ったところ、制御棒2本が部分挿入される事象が発生したことなどが確認された。

- 引き続き、制御棒駆動装置制御盤の構成部品をメーカ工場で調査するとともに、制御棒駆動装置等の詳細点検を行っていく予定である。
