島根2号機と海外プラント（BWR-4）類似事象との相違点について

島根原子力発電所2号機第17回定期検査（2012年1月27日開始）において、原子炉圧力容器内の点検作業として、水中カメラを用いた目視点検（BWR炉内構造物点検評価ガイドライン[シュラウドサポート]に基づく点検（MVT-1））を実施していたところ、1箇所のアクセスホールカバー（以下、「AHC」という。）取付溶接部にひびがあることを確認した。

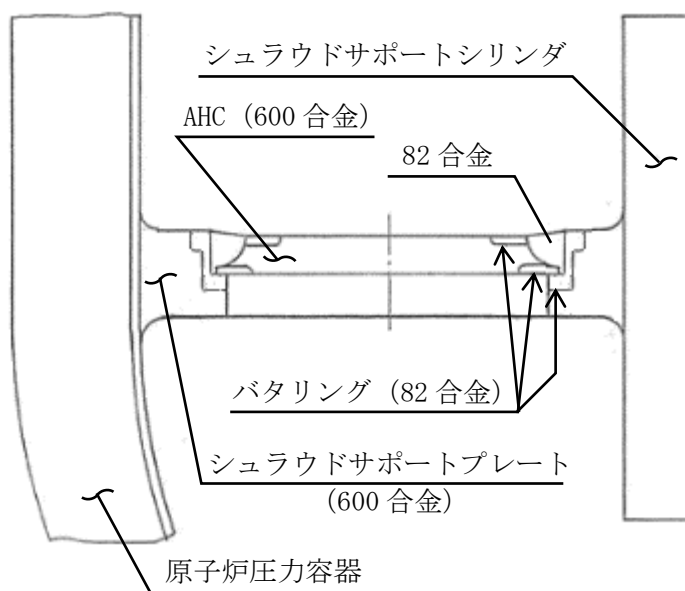
図1 島根2号機 AHC 構造 (建設時)

島根2号機についても、図1に示すとおり、建設時に使用するRPV下部プレナムにアクセスするための貫通孔を閉止するため600合金製AHCを設置しており、また、
、取付溶接部にクレビスが生じる構造となっていたが、以下の理由により、当時、水平展開は不要と判断した。

なお、今回発生した島根2号 AHC 取付溶接部のひび発生の原因究明の一環として行った文献調査により、ラボ試験において N-Bar 値が 12 以上の 82 合金であっても強加工した場合には、SCC が発生することが報告^[1]されていることを確認したことから、今回島根2号機で発生した事象については以下の因子が重畳したことによるものと推定している。

以下の因子が重畳したことにより、クレビス部から発生し、AHC 上面および径方向に進展したものと判断している。

- 材料因子：取付溶接部近傍の硬化
- 環境因子：クレビス部内の水質悪化
- 応力因子：取付溶接部近傍の引張残留応力
