高浜発電所 4号機  
原子炉自動停止について  
(3月7日公開会合でのご指摘事項への対応方針)

2023年3月9日

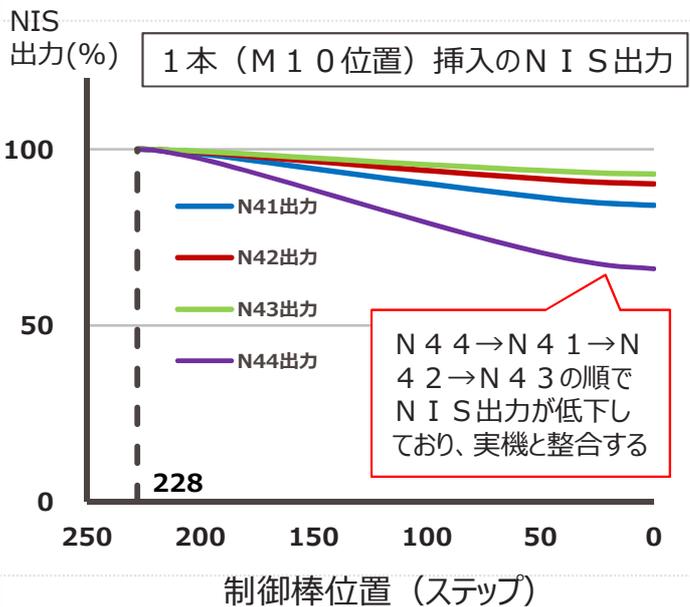
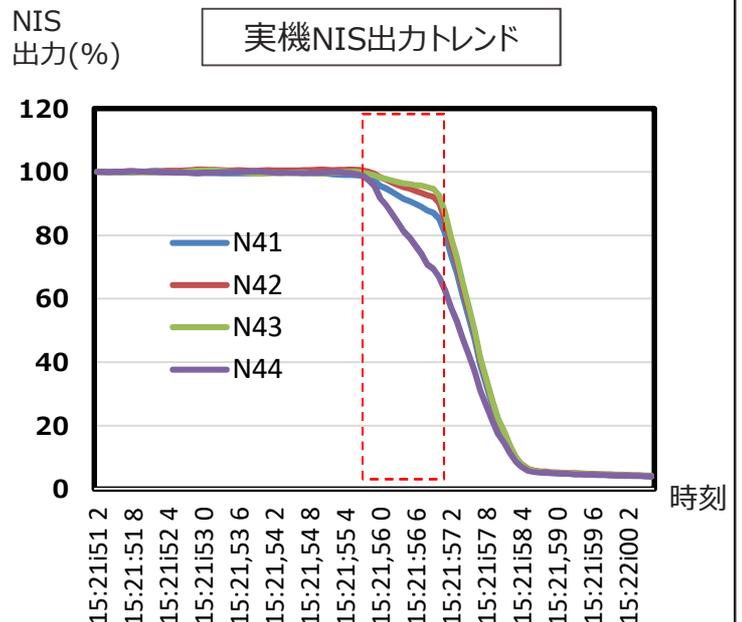
1本挿入時のN I S 挙動解析結果

制御バンクBグループ2の4本を対象に、単独または複数の組合せで 20ステップずつ 炉心に挿入した場合の解析を行い、N I Sの挙動が実機と整合するものを確認した。

その結果、炉心M 1 0 位置の制御棒が挿入された場合、実機と同様に N 4 4 → N 4 1 → N 4 2 → N 4 3 の順でNIS出力が低下することを確認した。

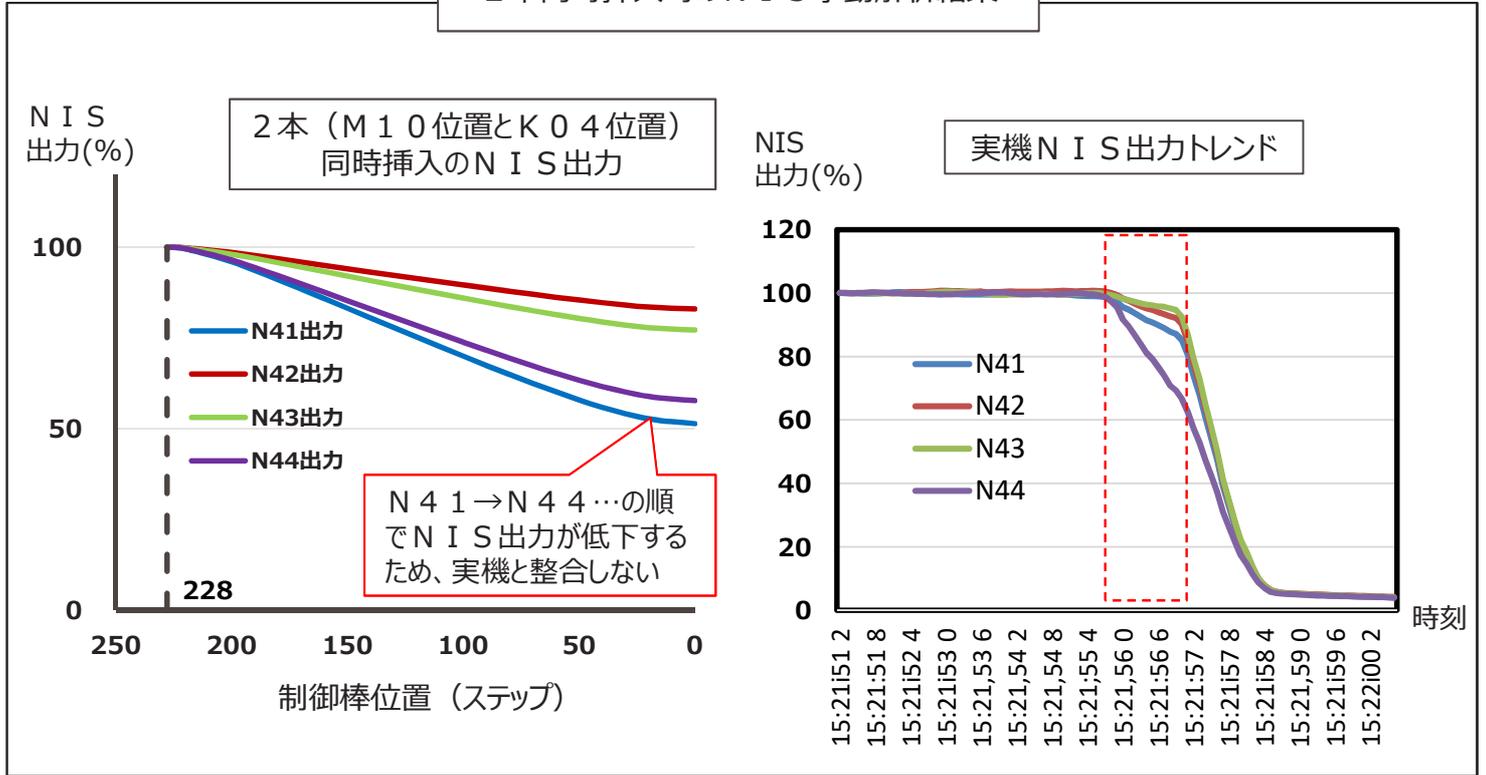
2 本同時挿入時のN I S 挙動解析結果

炉心M 1 0 位置と同じ制御バンクB、グループ2について、2 本同時挿入および4 本同時挿入の場合の解析を行った結果、N I S の挙動が実機とは異なることを確認した。

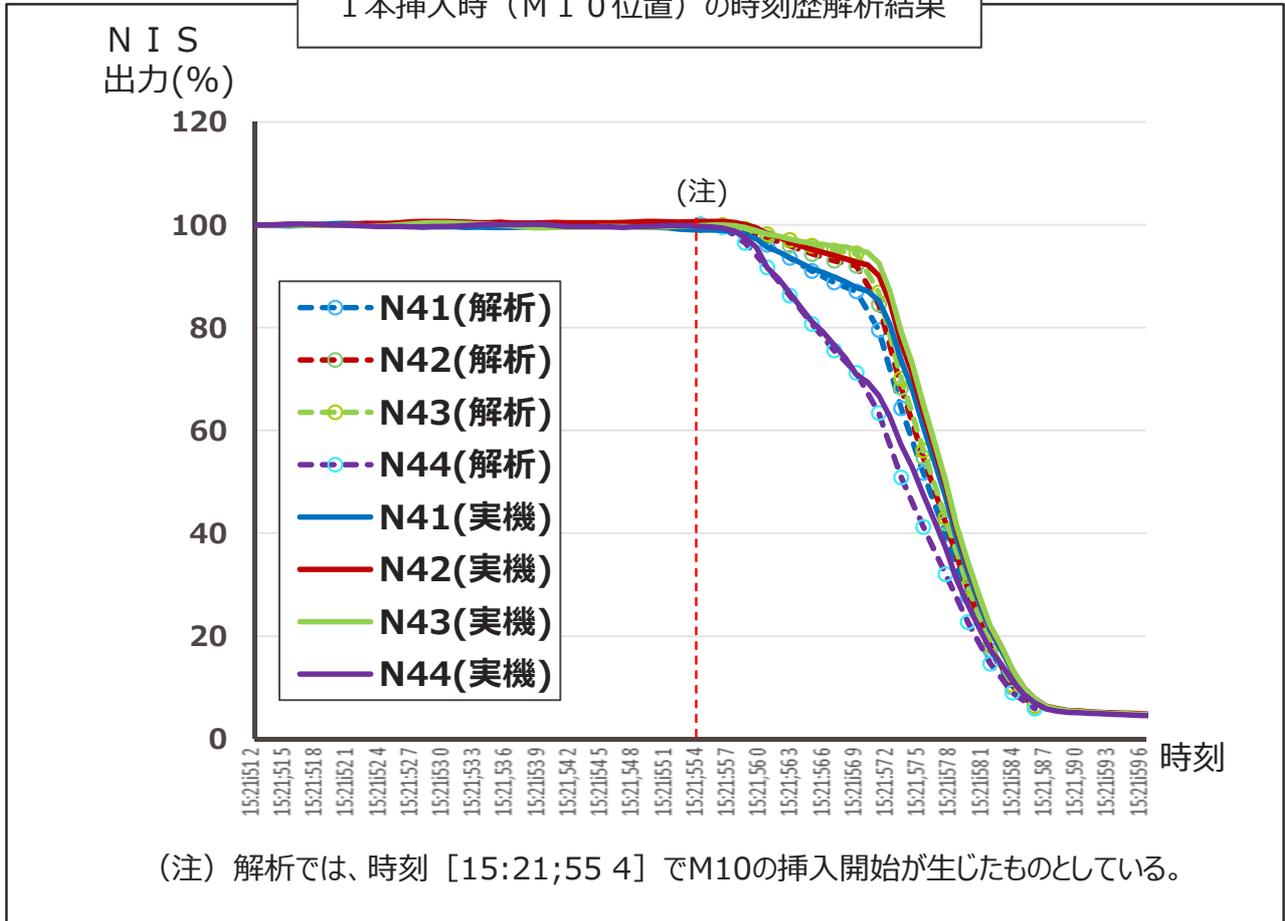
1本挿入時 ( M 1 0 位置 ) の時刻歴解析結果

M 1 0 位置の制御棒が落下した想定で時刻歴解析を行った結果と、実機の N I S 出力とを比較したもの、ならびに N I S 変化率を下図に示す。 2チャンネル目の N I S 変化率が原子炉トリップ設定値に到達した後、M 1 0 位置以外の全制御棒が落下する前提で解析を行った。

N I S の変化傾向は一致しており、M 1 0 位置の制御棒が挿入されたと推定した。

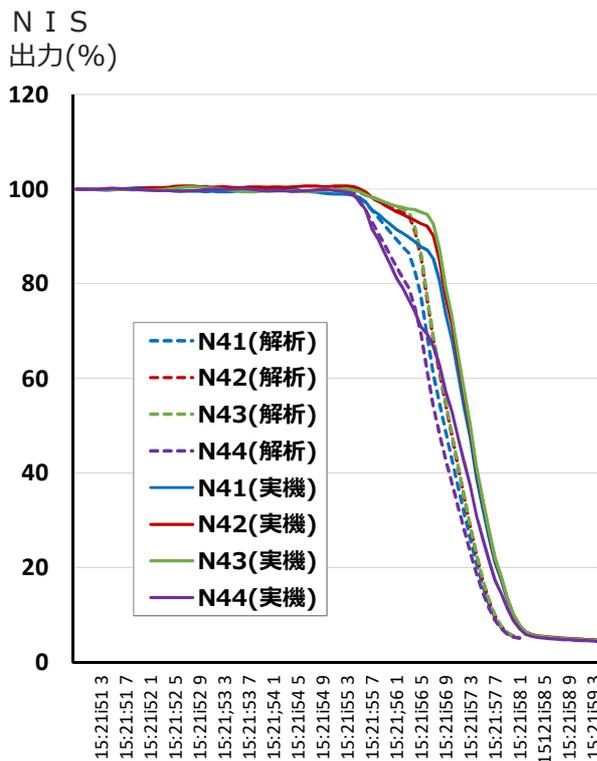
N 0 9 位置 1 本落下時の時刻歴解析結果

参照解析として、M 1 0 位置近傍のN 0 9、P 1 0、L 1 1、M 1 2 位置の制御棒が1本落下した想定で時刻歴解析を行った結果と、実機のN I S出力とを比較したものを以下に示す。

いずれの場合も、実機のN I S出力と変化傾向が異なっており、N 0 9位置落下の場合以外は、原子炉トリップには至らない（2チャンネル目のN I S変化率が7%減に達しない）結果となった。

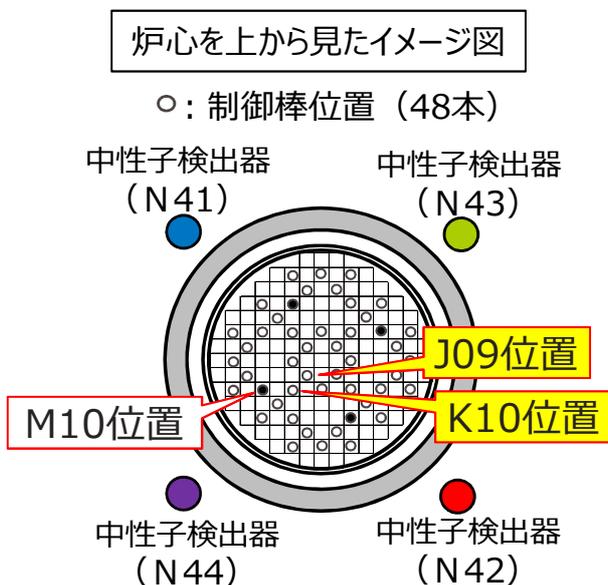
また、M 1 0 位置に加えて同じ 2 B D のパワーキャビネットで制御する J 0 9 または K 1 0 位置の制御棒が同時に挿入された想定で時刻歴解析を行った結果と、実機の N I S 出力とを比較したものを以下に示す。

いずれの場合も、実機の N I S 出力と変化傾向が異なっている。
