高浜発電所 4号機
原子炉自動停止について
(3月7日公開会合でのご指摘事項への対応方針)

2023年3月13日

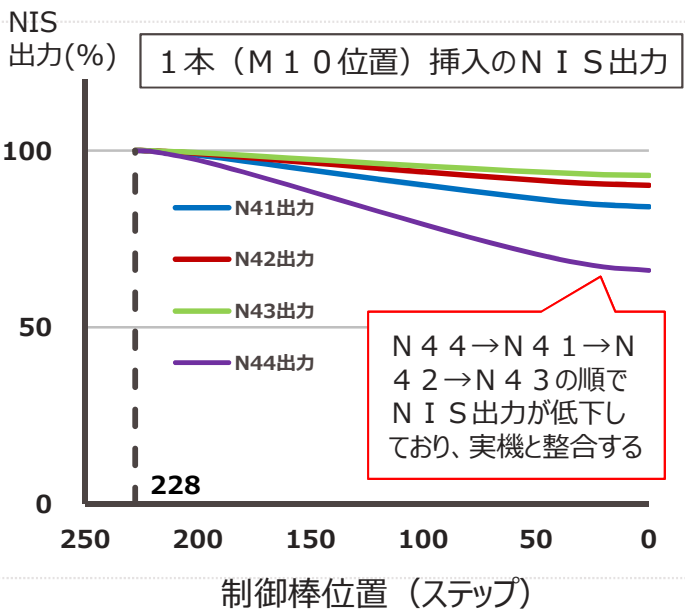
1本挿入時のN I S 挙動解析結果

その結果、炉心M10位置の制御棒 1本 が挿入された場合、実機と同様に N44 → N41 → N42 → N43 の順でNIS出力が低下することを確認した。

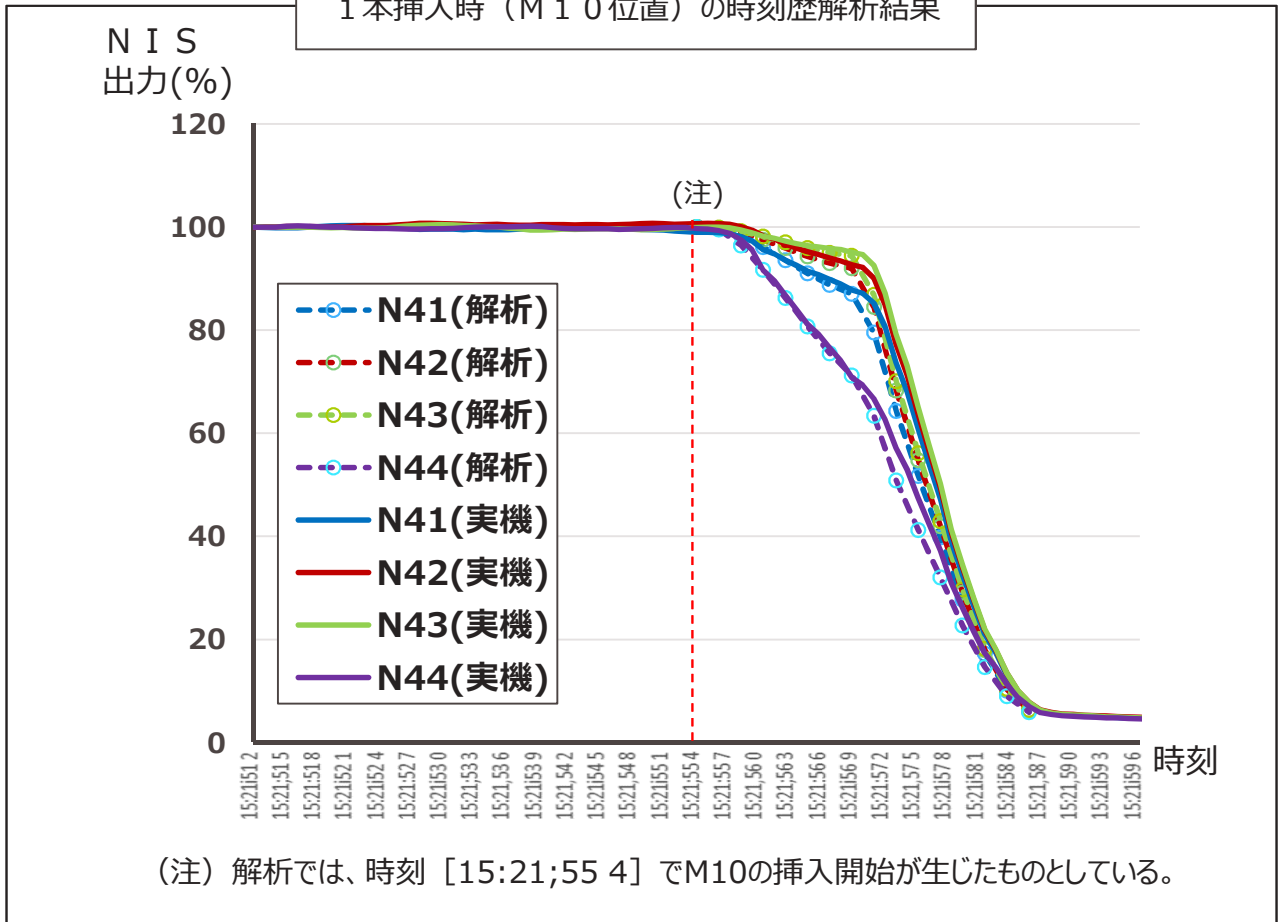
1 本挿入時 (M 1 0 位置) の時刻歴解析結果

M 1 0 位置の制御棒 1 本が落下した想定で時刻歴解析を行った結果と、実機の N I S 出力とを比較したもの、ならびに N I S 変化率を下図に示す。 なお解析では、2 チャンネル目の N I S 変化率が原子炉トリップ設定値に到達した後、M 1 0 位置以外の全制御棒が落下する前提で解析を行った。

N I S の変化傾向 (低下順、低下度合) は一致しており、M 1 0 位置の制御棒 1 本が落下したと推定した。

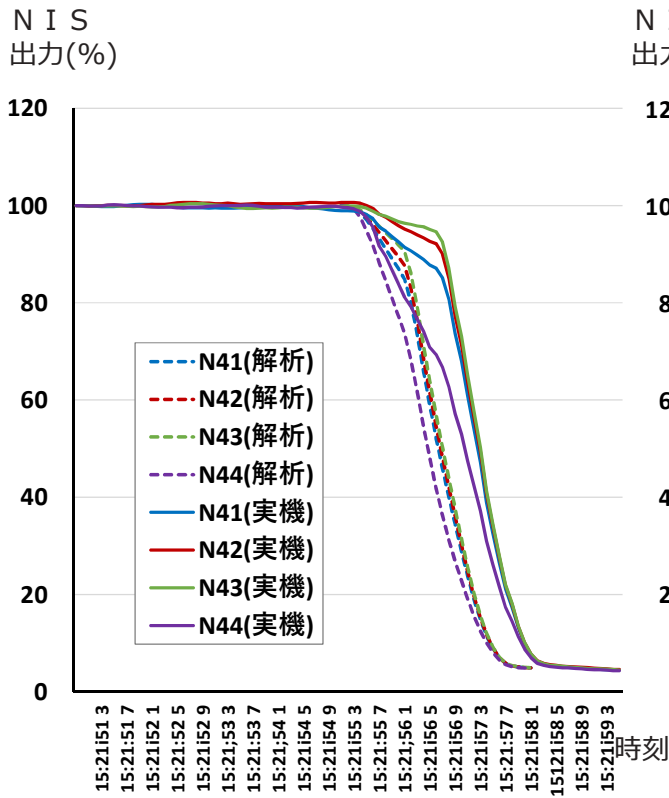
M 1 0 位置と J 0 9 位置の制御棒
同時落下時の時刻歴解析結果

いずれの場合も、解析の方が実機の N I S 出力よりも早く低下する結果となった。
