長期的な視点でのPCV閉じ込め強化の方針について

2023年3月8日

東京電力ホールディングス株式会社

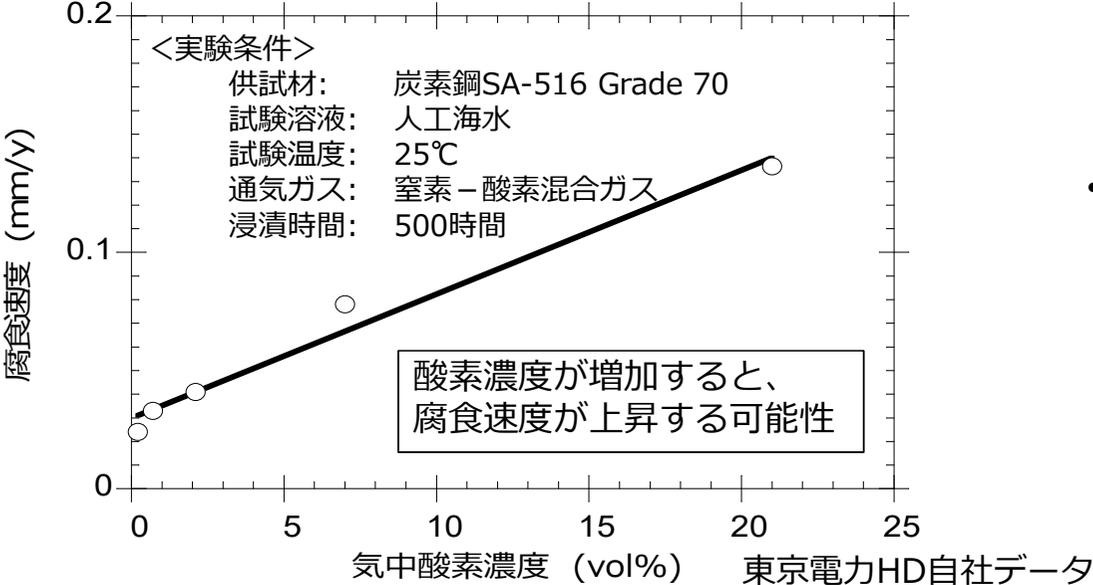
腐食速度と気相部酸素濃度の相関

- 腐食工学において、炭素鋼の腐食速度は溶存酸素濃度に比例するものとされている。[腐食防食協会編（昭和63年）金属の腐食・防食Q & A. 丸善.]
(溶存酸素濃度と比例関係にある気中酸素濃度にも比例)
- 当社試験でも、比例関係にあることを確認した(下図)。

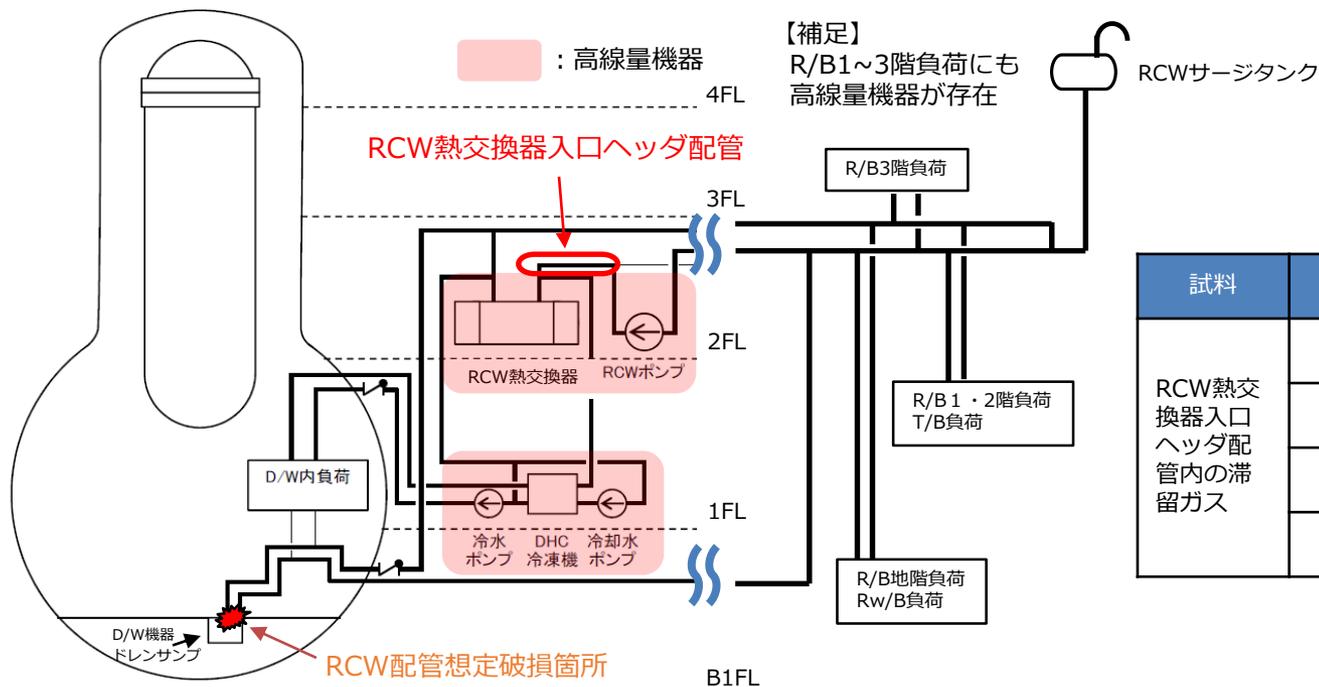
4. RCW熱交換器入口ヘッダ配管のガス流入・滞留の推定要因

- RCW熱交換器入口ヘッダ配管周りの概略構成を以下に示す。入口ヘッダ配管へのガス流入・滞留の推定要因として、以下のことが考えられる。

No.	要因	ガス流入・滞留のタイミング	説明
①	事故時のガス流入	震災直後	事故時、RCW系の破損個所からPCV内に充満したガス(放射性物質含む)が系統内に流入。
②	RCW熱交換器内包水の放射線分解	震災～現在	配管・熱交換器内の放射性物質を含んだ水が、放射線による分解により水素・酸素を発生。
③	海水成分の影響	震災～現在	事故時にPCVに注入した海水の影響または熱交換器内海水配管の損傷の影響によりガス(硫化水素)が発生。

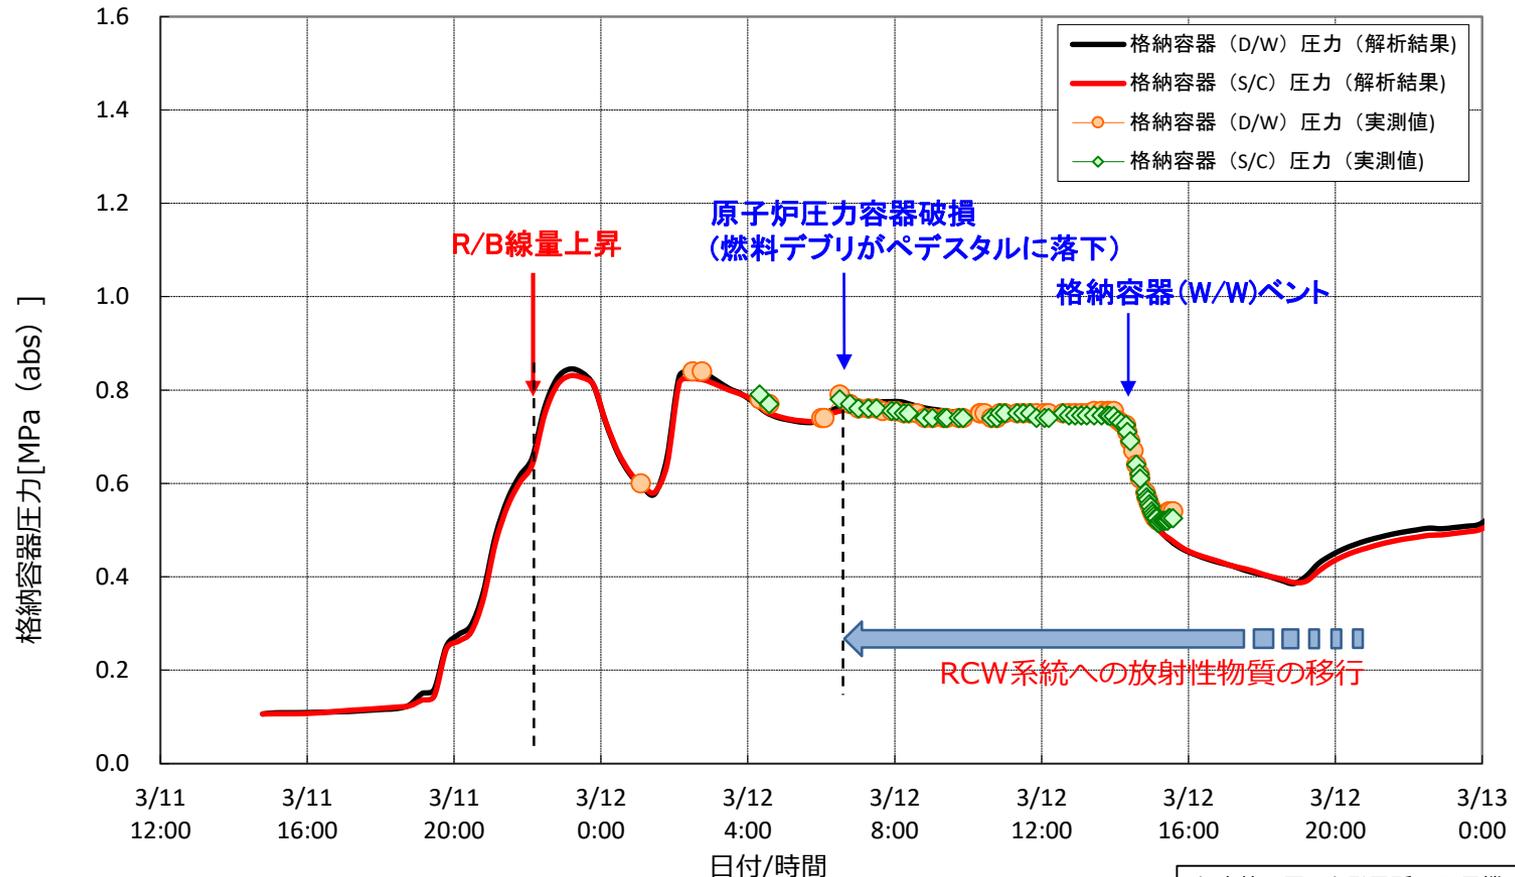
1号機の格納容器圧力挙動

- 燃料デブリによりD/W機器ドレンサンプのRCW配管が損傷。RCW損傷箇所より、放射性物質を含んだPCV内のガスや蒸気等が流入。
- PCV 圧力が高い状態時に、損傷箇所と想定されるD/W機器ドレンサンプでのPCV圧力は、RCWサージタンクの高低差等を考慮した圧力よりも高いために、PCVからRCW配管内へ放射性物質は移行。

RCWサージタンク中央からD/W機器ドレンサンプまでの水頭圧：約0.26MPa

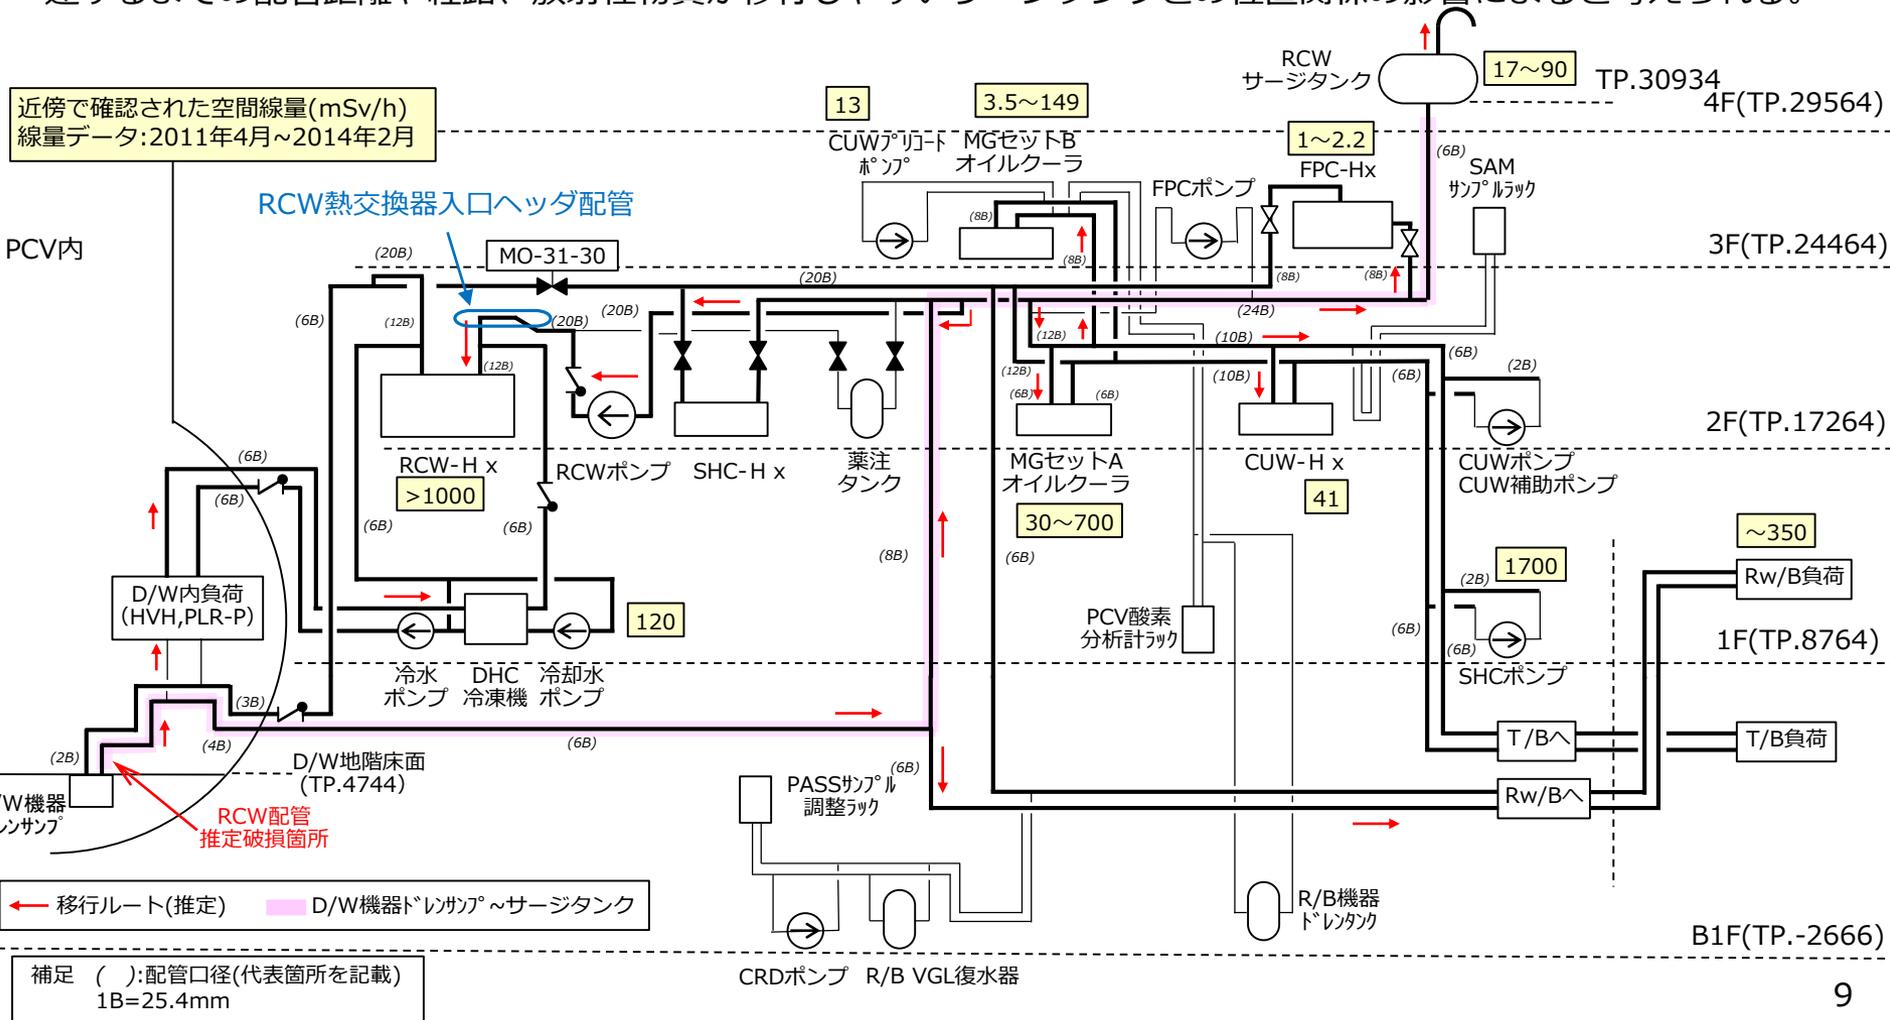
7-1. RCWシステムの汚染経路（事故時PCV圧力が高い時）

- PCV 圧力が高い状態時に、損傷箇所と想定されるD/W機器ドレンサンプでのPCV圧力は、RCWサージタンクの高低差等を考慮した圧力よりも高いため、PCVからRCW配管内へ放射性物質は移行。

- RCW系統には多くの分岐があるが、サージタンク側への分岐については、ほぼ大気圧とみなすことができるため、サージタンクへの分岐方向に放射性物質はより移行しやすい状況にあったと推定。他の分岐については、各補機へ到達するまでの配管距離や経路、放射性物質が移行しやすいサージタンクとの位置関係の影響によると考えられる。

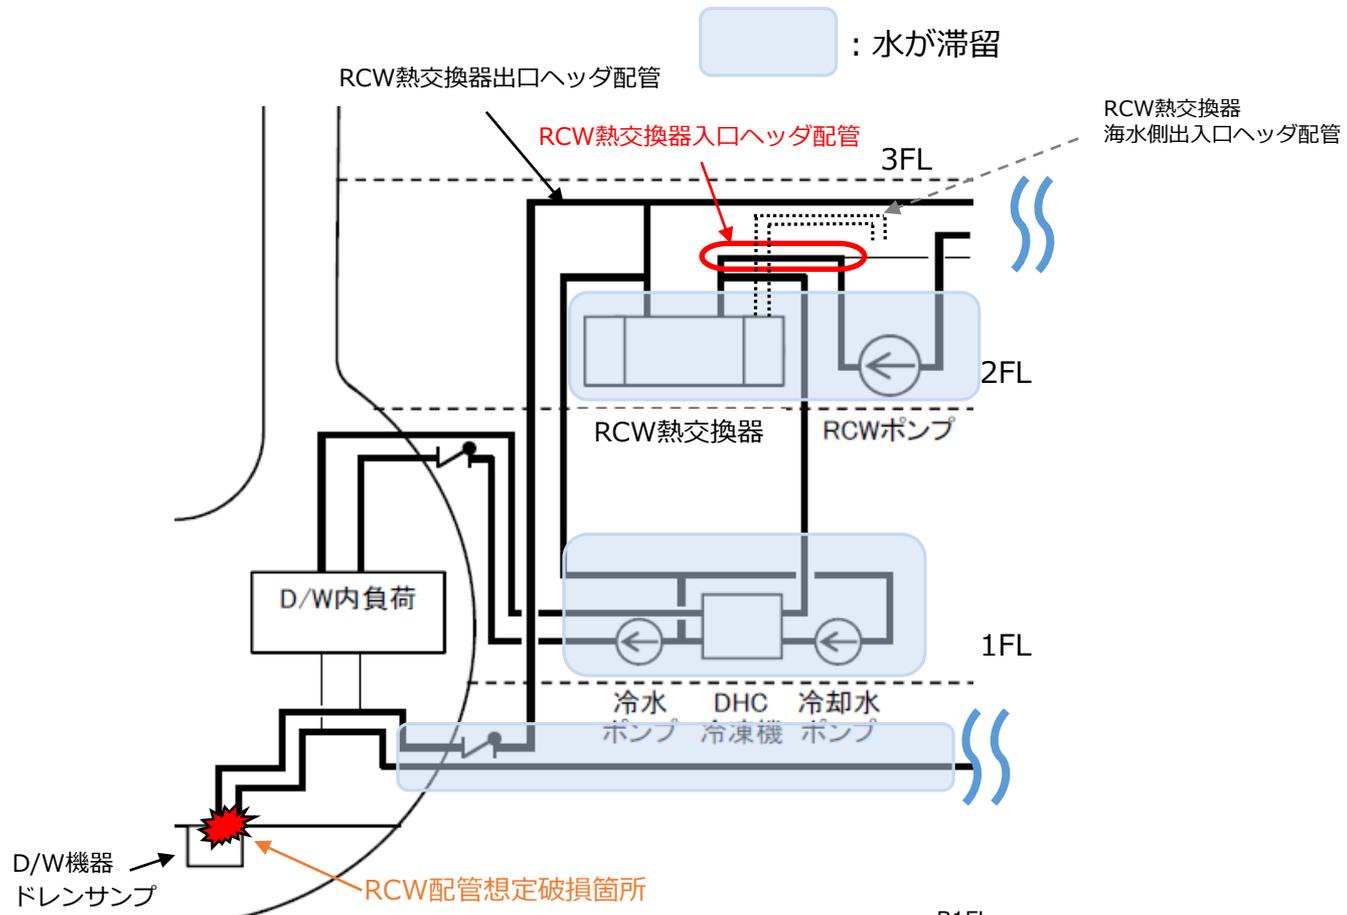
7-2. RCWシステムの汚染経路（RCW熱交換器への移行）

- PCV圧力が高い状況にあった時にサージタンク側へ移行した放射性物質は、圧力が低下するとPCV圧力とバランスする高さまで下方へ移行。
- サージタンクに滞留していた放射性物質がRCW配管を經由してRCW熱交換器側へ移行。RCW熱交換器は構造物表面積が大きいので放射性物質が多く沈着することが考えられる。
- 放射性物質を含んだ系統内包水の一部は、PCV側へ移行するとともに、系統構成上U字構造となる部分に滞留される。また、内包水が上部にある配管気相部を水封して、ガスが滞留したと推定。

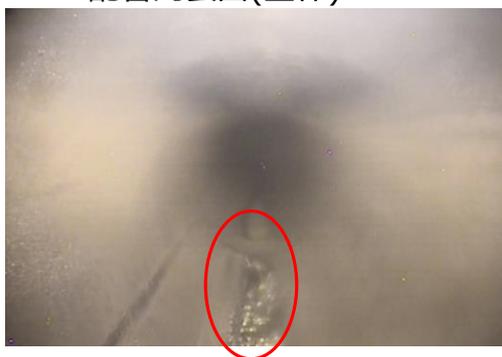
①RCW-Hx(A)(B)側の配管内表面(全体)

- RCW-Hx入口ヘッド配管の穿孔箇所よりカメラを挿入し、入口ヘッド配管内の状況確認を実施。
- 入口ヘッド配管内下部において堆積物（結晶のようなもの）を確認
- 入口ヘッド配管内の空間線量については約50~75mSv/h程度を確認(底部で約75mSv/hを確認)

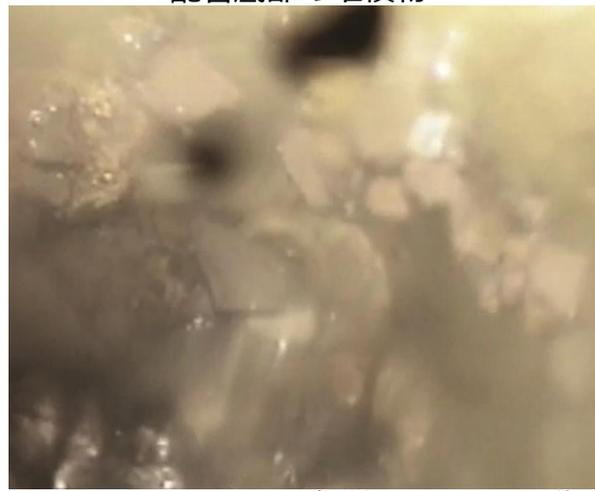
②RCW-H(C)側の配管底部の堆積物

やや黒いのは穿孔による切削屑による影響(推定)

【補足】
堆積物は、今後のサンプリング作業の障害になるため、サンプリングホースの敷設範囲分は取り除く(作業に支障にならない位置に寄せる)
