敦賀発電所2号炉
審査資料における薄片試料作製位置の一部誤り等について
(現在までの取組み状況)

令和5年3月17日
日本原子力発電株式会社

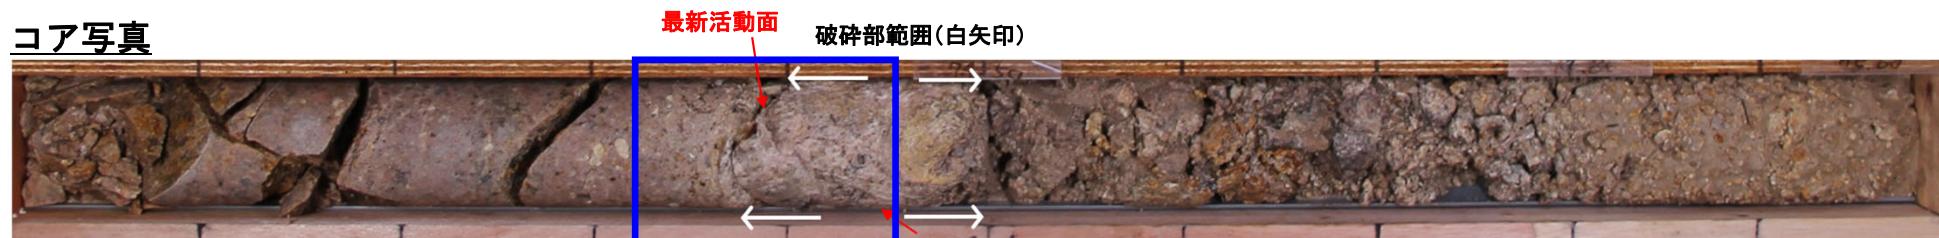
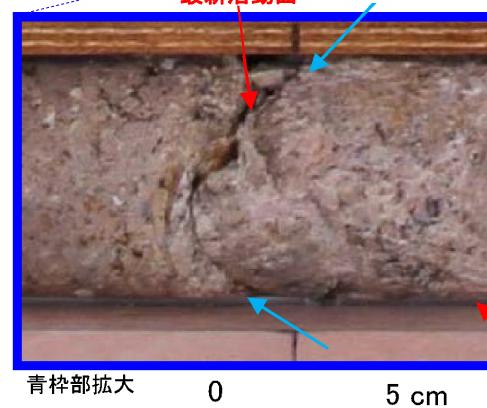
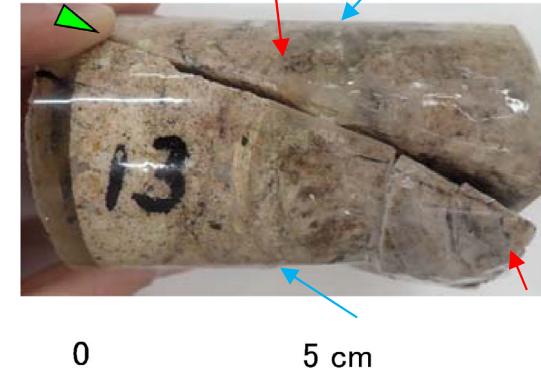
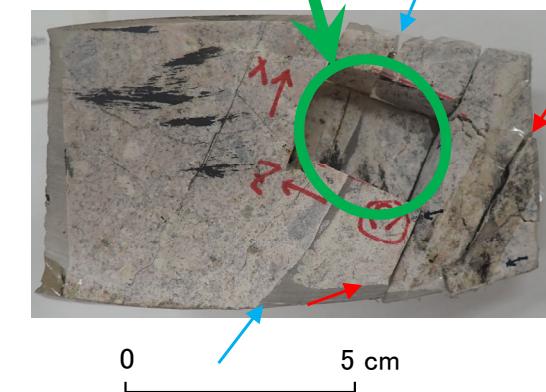
H27-B-1孔 深度74.36～74.50mの破碎部における薄片試料作製位置と最新活動面の関係

第1113回審査会合でのコメントを踏まえ、条線観察及び薄片観察における観察箇所や試料作製箇所の適切性を分かりやすく確認できる資料を作成するために、研磨片の残試料を組み合わせたところ、薄片試料が最新活動面（深度74.40m）で作製されていないことを確認した。

- やや湾曲しているが、破碎帶範囲内では細粒部を伴い最も直線的であることから、深度74.40mのせん断面を最新活動面に認定した。

試料切断方向は、最新活動面に直交、かつ、
条線方向に平行に設定する（当該試料は
誤った方向に切断されてる）。

薄片試料が最新活動面位置で作製されていなかった。

最新活動面は、ボーリングコアの観察による
認定結果と対比して、研磨片における位置及
び細粒部の分布から確認した。

本事象のH27-B-1孔 深度74.36～74.50mの破碎部における薄片試料は、再作製の対象とすべきであった。

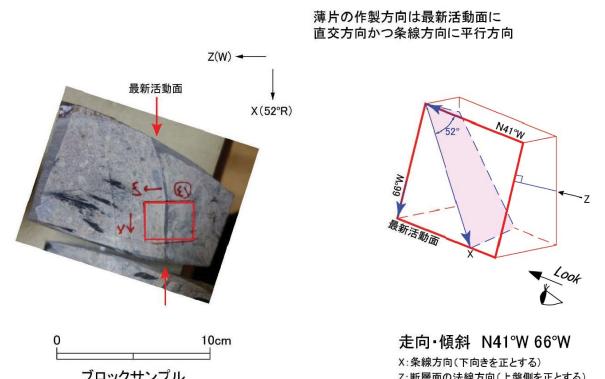
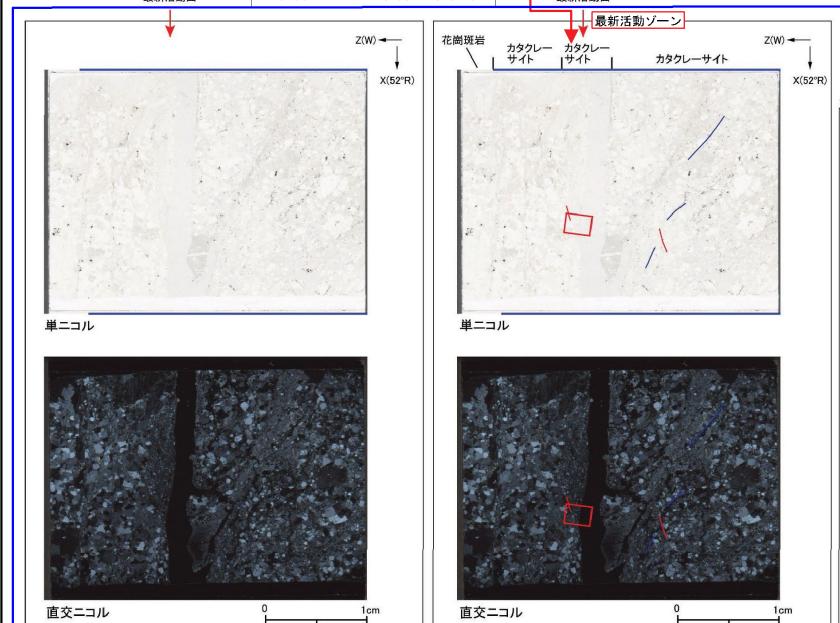
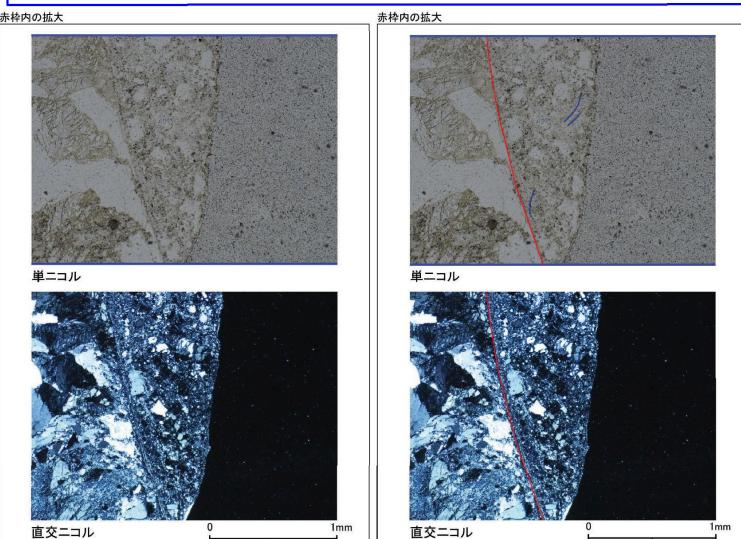
H27-B-1 深度74.36～74.50m (1/2)

- ・H27-B-1のボーリングコアから採取した薄片試料の観察結果によれば最新活動面(深度74.40m)の変位センスは、左ずれを伴う正断層成分が卓越する。
- ・断層岩区分については、最新活動ゾーンは周辺のカタクレーサイトのゾーンより細粒であり、局所的ではあるが幅6mm程度の範囲で粘土鉱物が若干認められることがから、断層ガウジと判断していた。
- ・最新活動ゾーンに以下の特徴が認められることから、カタクレーサイトのみからなる破碎部であると判断した。
 - (カタクレーサイト)基質を構成する粘土鉱物は少ない。
 - (カタクレーサイト)最新活動面に沿った帯状の粘土状部は局所的である。
 - (カタクレーサイト)角ばった岩片が多い。
 - (カタクレーサイト)ジグソー状の角礫群が認められる。

このゾーンは当初断層ガウジと判断していたが、上記に示す通りカタクレーサイトと判断した。

- ・薄片試料を再作製し、観察した結果を記載する。

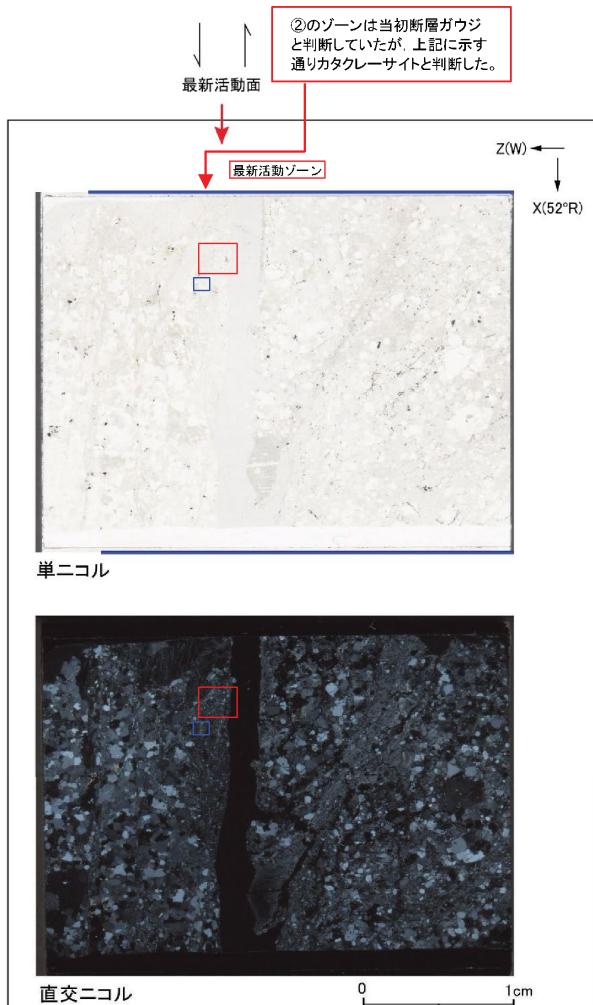
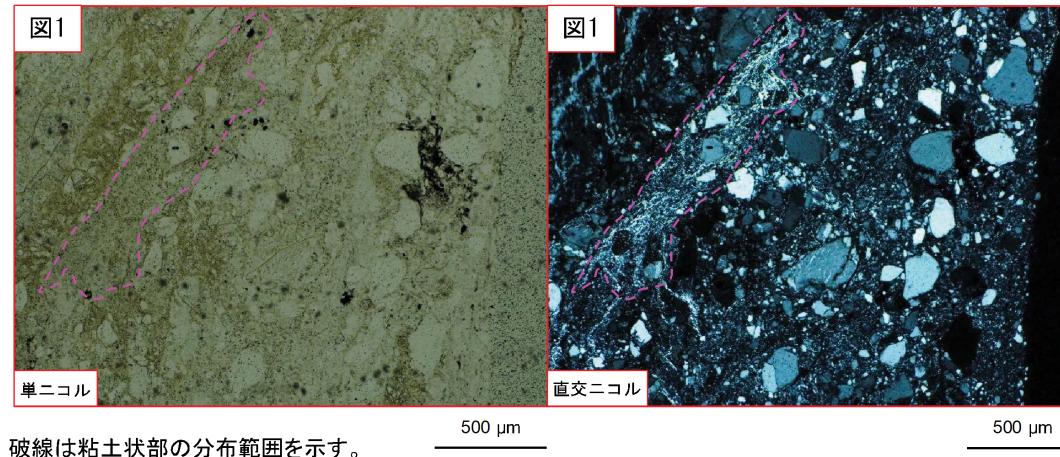
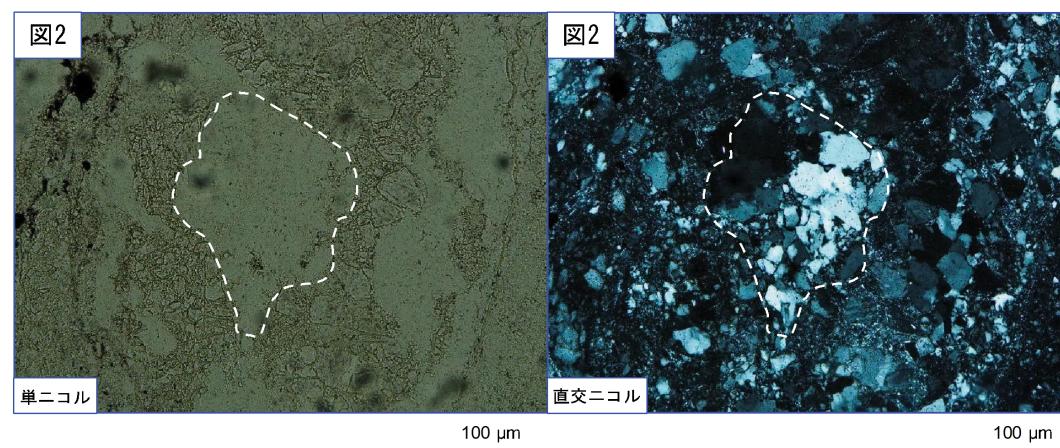
H27-B-1 深度74.36～74.50m (2/2)

- ・最新活動ゾーンには、以下の特徴が認められる。
- 基質を構成する粘土鉱物は少ない。(図1)
- 最新活動面に沿った帯状の粘土状部は局所的である。(図1)
- 角ばった岩片が多い。(図1)
- ジグソーラー状の角礫群が認められる。(図2)

・薄片試料を再作製し、観察した結果を記載する。

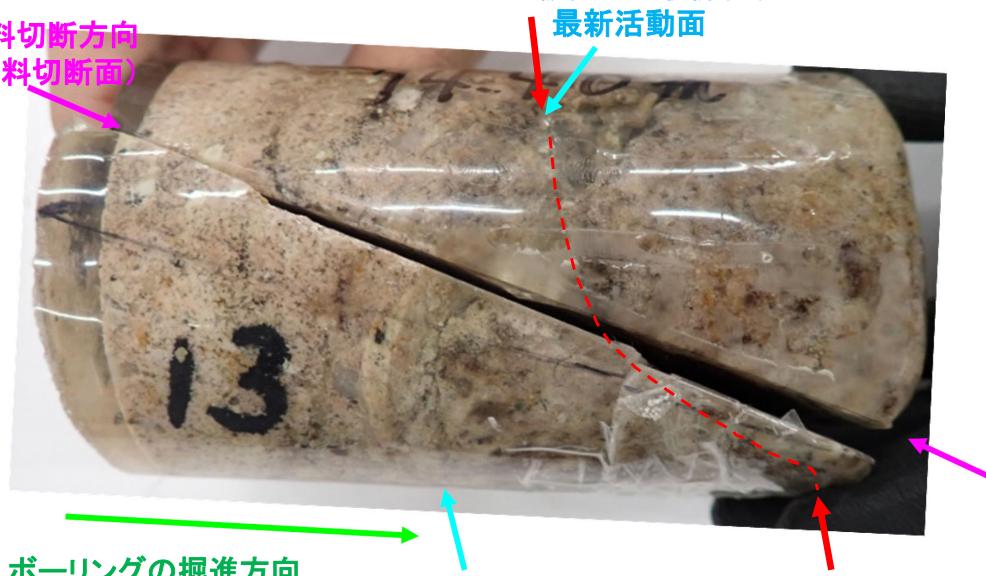
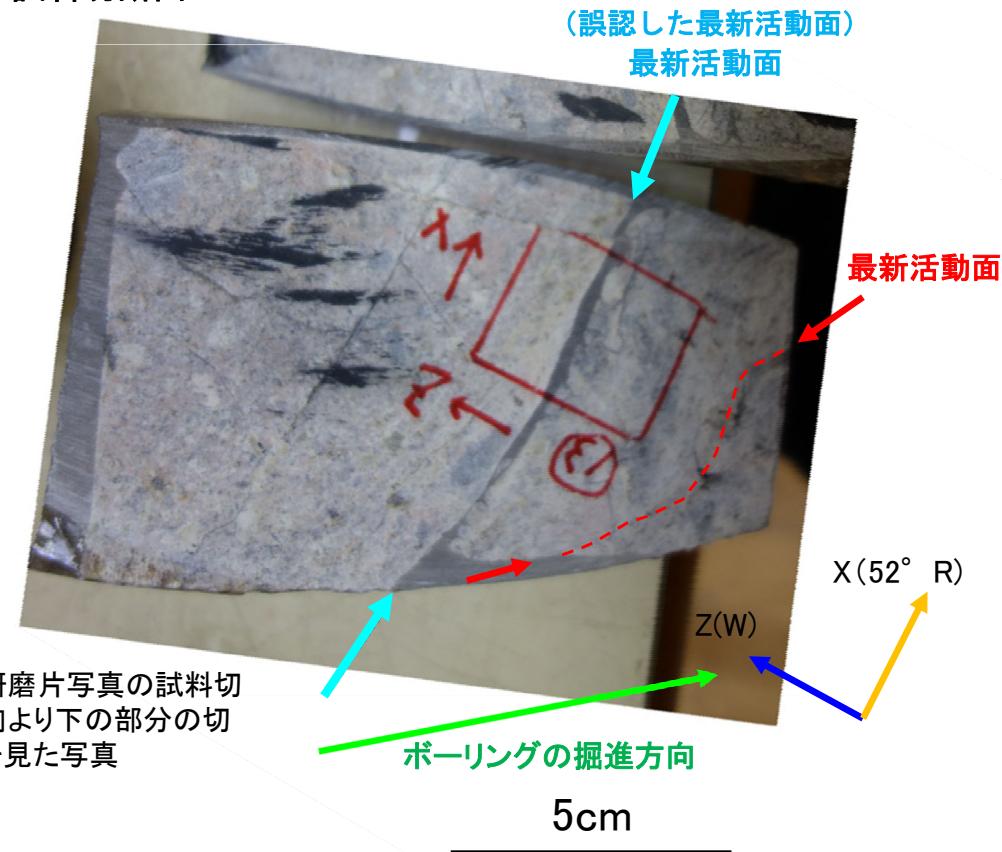
研磨片写真

注)本頁の写真は、令和4年8月までに実施したトレーサビリティの確認記録より引用したものに、正しい最新活動面(赤矢印、赤点線、赤字)と「(誤認した最新活動面)」(青字)を追記したもの。

事 実: 当該の研磨片の最新活動面の位置については、以下の状況から誤認していた。

- 研磨片の外見が汚れており、最新活動面の確認が難しかった。
- コアと研磨片の外見を対比するための目印となる特徴が無かった。
- 試料切断面において、最新活動面は湾曲し研磨面の端に位置していた。
- 試料切断面において、中央には直線的な割れ目があった。

問題点: 当該の研磨片については、近傍の割れ目と最新活動面の識別が困難なものであったため、最新活動面が研磨片の中央にあると思い込んだ。

るべき姿: 当該の研磨片については、近傍の割れ目と最新活動面の識別が困難なものであったことを踏まえ、これを考慮した確認手順を定める必要がある。
