K断層 薄片試料観察(H24-A-11 深度11.81m)

3. K断層

性状一覧表(9/12)

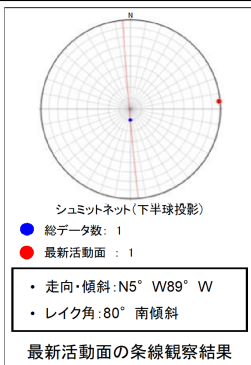
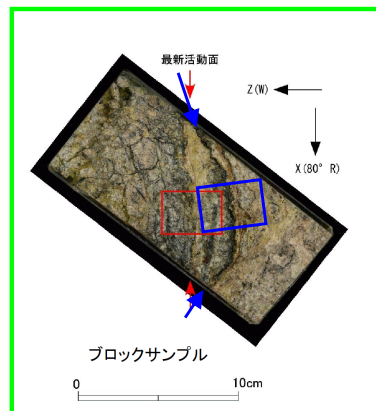
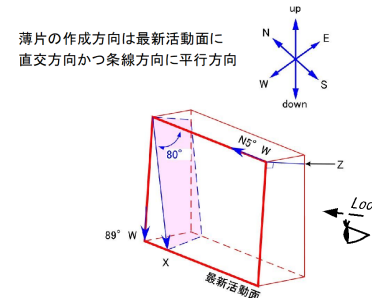
- ブロックサンプルに示していた最新活動面を示す赤矢印の位置を修正する。
- 薄片試料作製位置を示す赤枠の位置を修正する。(なお、薄片観察は、正しい最新活動面の位置で行われていた。)

H24-A-11のボーリングコア(深度11.81m)から採取した薄片試料の観察結果によれば最新活動面の変位センスは、逆断層成分が卓越する。

現記載: 赤矢印, 赤四角  
 修正後: 青矢印, 青四角

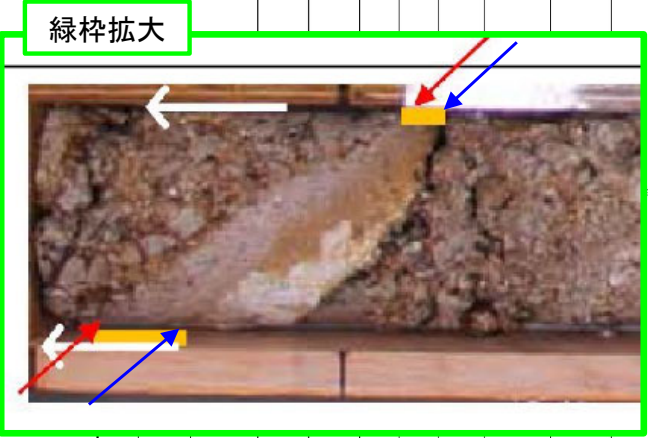
- 性状一覧表に掲載していたコア写真において, 最新活動面の位置を示す赤矢印の位置を修正する。

赤矢印: 現記載  
青矢印: 修正後

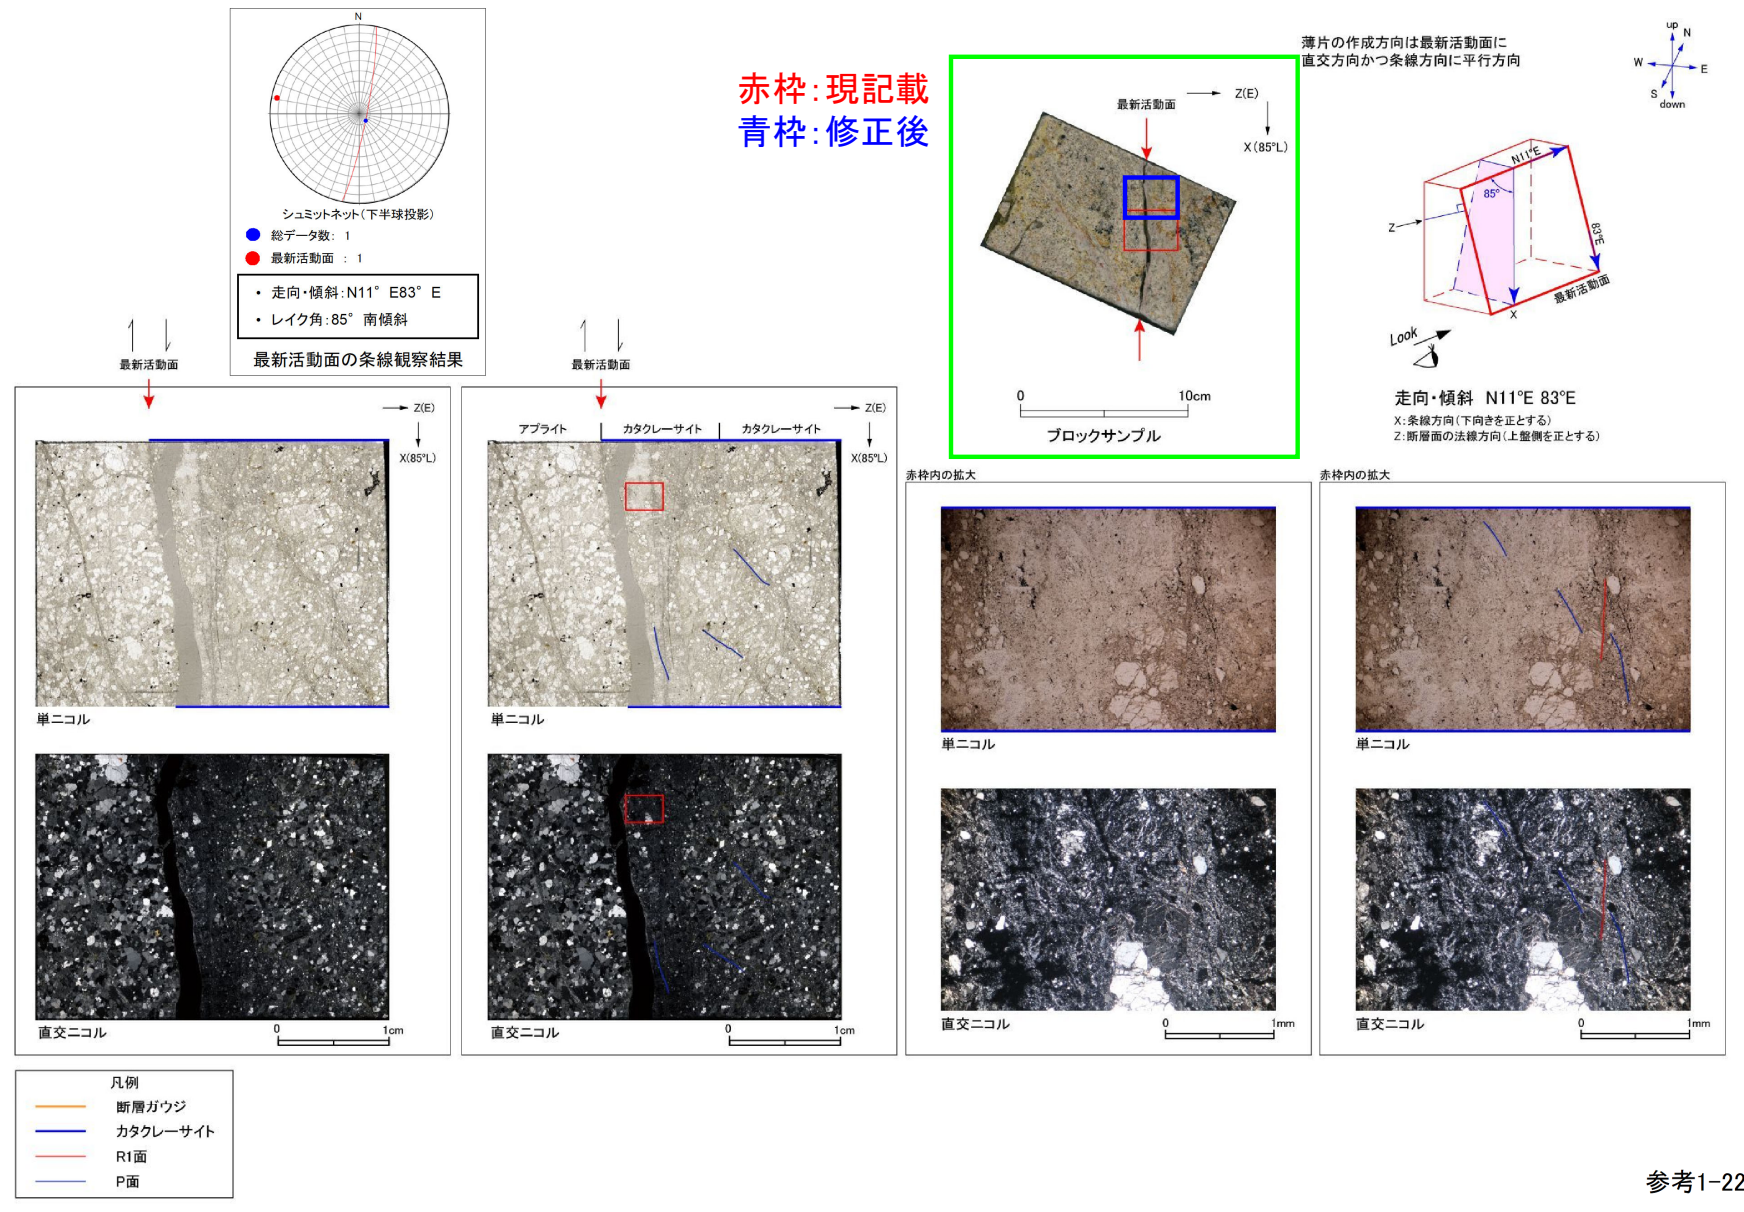
### 非モデル化破碎部 薄片試料観察(H24-D1-1 深度93.20m)

- ブロックサンプルに示していた薄片試料作製位置を示す赤枠の位置を修正する。(なお、薄片試料は、正しい位置(青枠)で作製されていた。)

H24-D1-1のボーリングコア(深度93.20m)から採取した薄片試料の観察結果によれば最新活動面の変位センスは、正断層成分が卓越する。

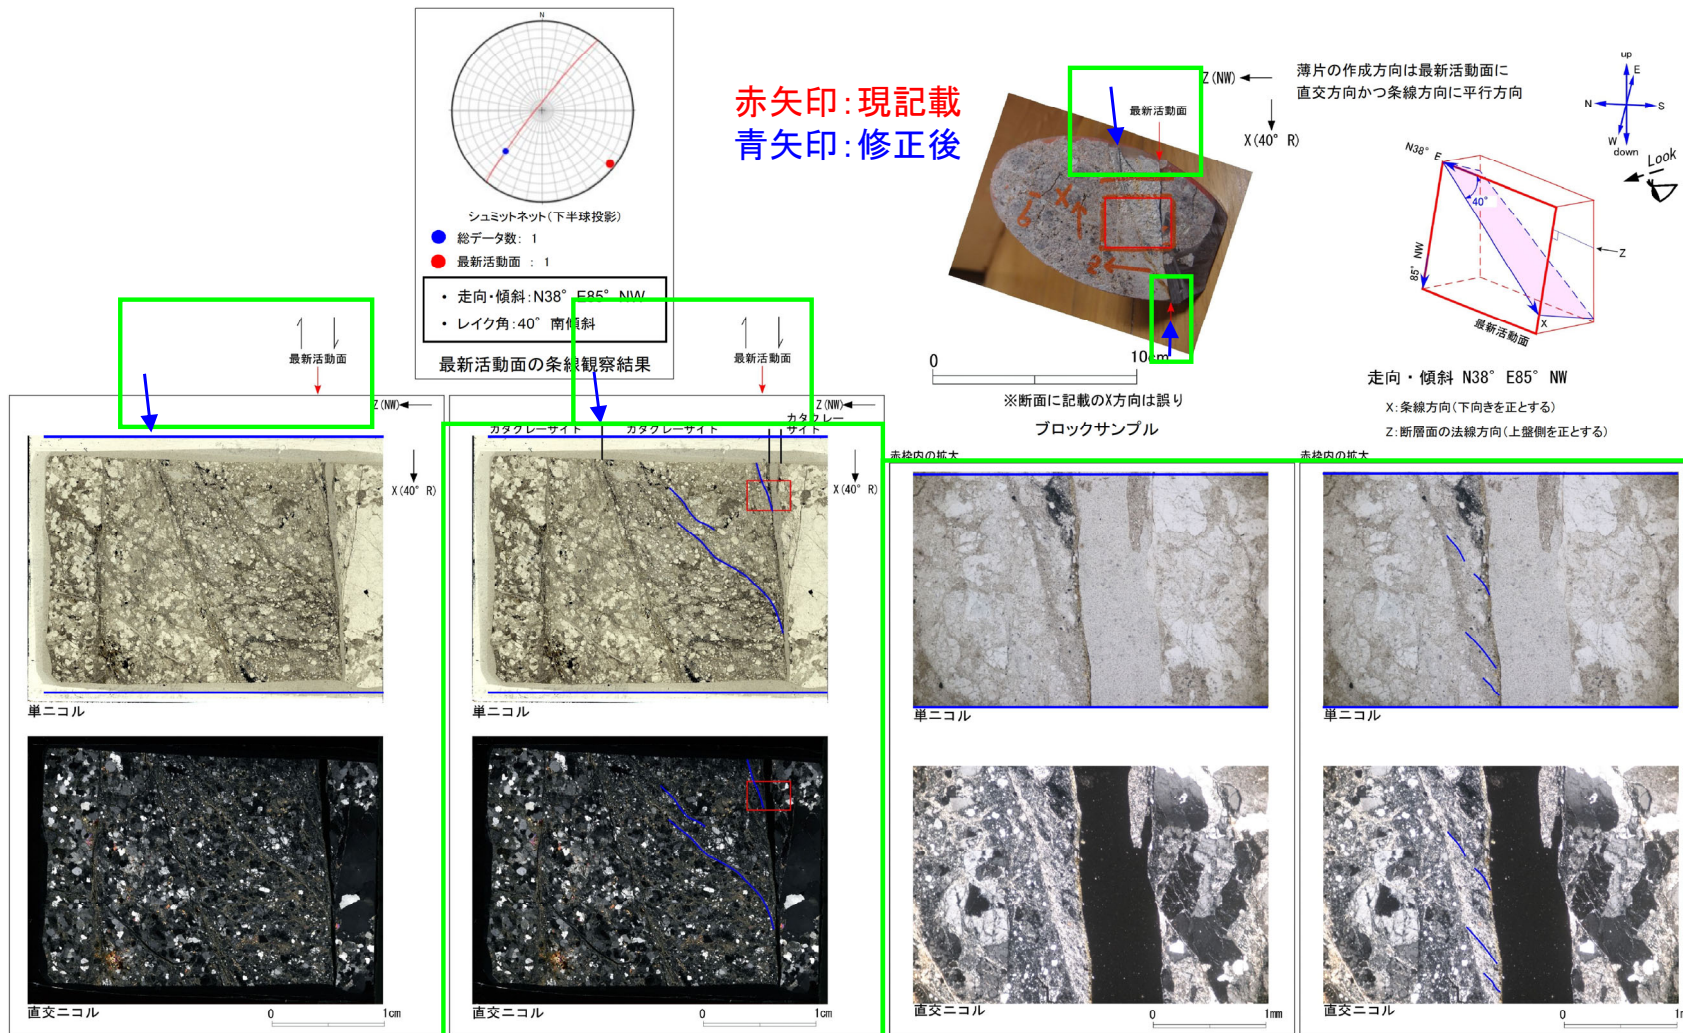
### 非モデル化破碎帯 薄片試料観察(H24-B14-2 深度47.40m)

- ブロックサンプルにおいて, 最新活動面を示す赤矢印と, 薄片写真に表示していた最新活動面を示す赤矢印の位置を修正する。
- 薄片試料は正しい最新活動面の位置を含んで作製されていることから, 最新活動面沿いを再観察し, 観察結果を審査資料に反映する。

H24-B14-2のボーリングコア(深度47.40m)から採取した薄片試料の観察結果によれば最新活動面の変位センスは, 右ずれを伴う逆断層である。
