ALPS処理水希釈放出設備 B群循環攪拌運転時のA群タンクの水位低下について

2023年3月31日

東京電力ホールディングス株式会社

事象概要：測定・確認用タンク（A10タンク）水位低下について

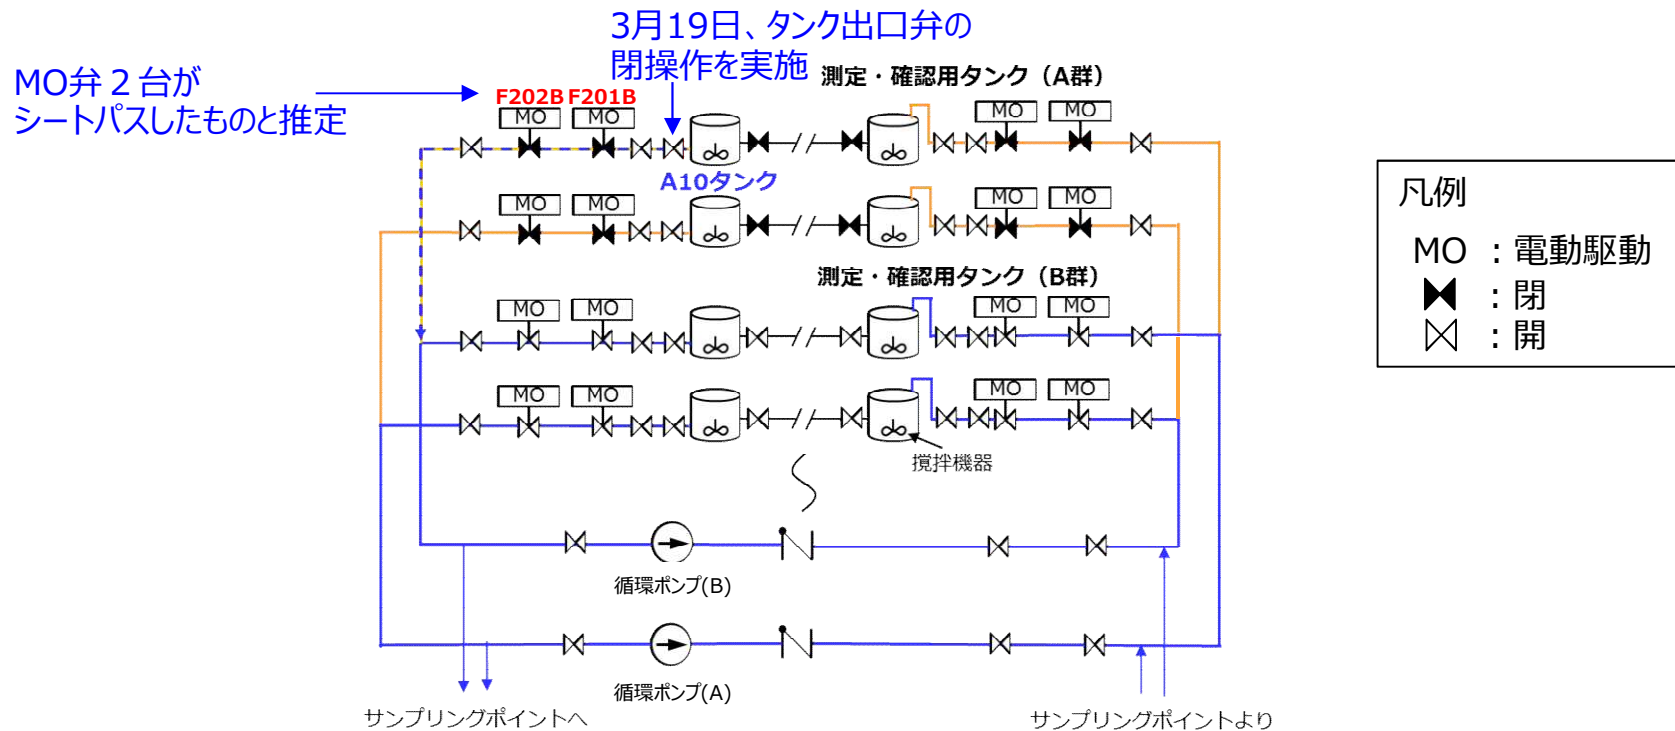
タンクA群とB群のライン構成、タンクA群の隔離措置

- 3月17日 午前11時頃より測定・確認用タンクB群についてサンプリングのための循環攪拌運転を開始。
- 3月19日 午前0時頃、待機中のタンクA群「A10タンク」の水位が約10cm低下していることを、当社運転員が免震重要棟の集中監視室にて確認。
- 3月19日 午前1時58分、当社運転員が「A10タンク」出口弁を閉操作し、それ以降、「A10タンク」の水位低下が停止したことを確認。
- 「A10タンク」出口弁を閉操作したことでタンクの水位低下が停止したこと、外部漏えいがないこと、その他のタンクA群・C群の水位が変動していないことから、タンクA群の隔離弁である電動弁（閉状態）がシートパスして、循環ラインを通じてタンクB群に約8m³流入したと推定（その後、タンクB群の水位計でも約8m³増加を確認）。
- 循環攪拌運転の基点を3月19日午前1時58分に変更し、3月27日にタンクB群の試料採取を実施。その後、原因調査のため、シートパスの可能性がある電動弁2台について分解点検を実施。

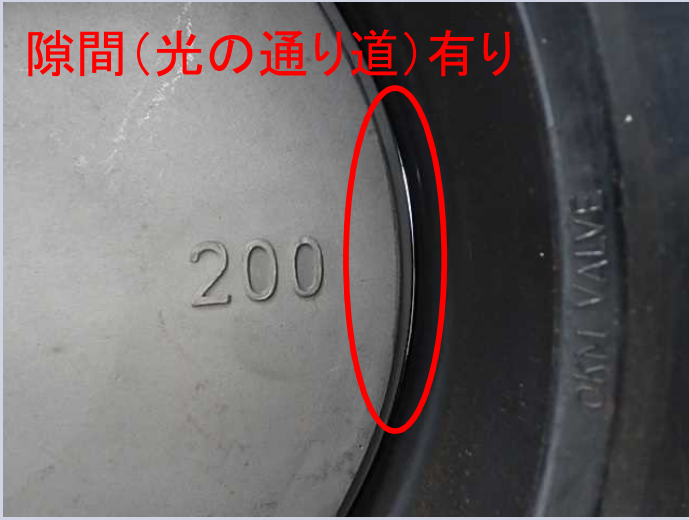
<p>隙間(光の通り道)有り</p> <p>200</p>

- ボルト調整により全閉位置になったことから要因①「弁体“閉”位置のズレ」の可能性はなく、要因②「弁体にガタつきが発生」の可能性あり

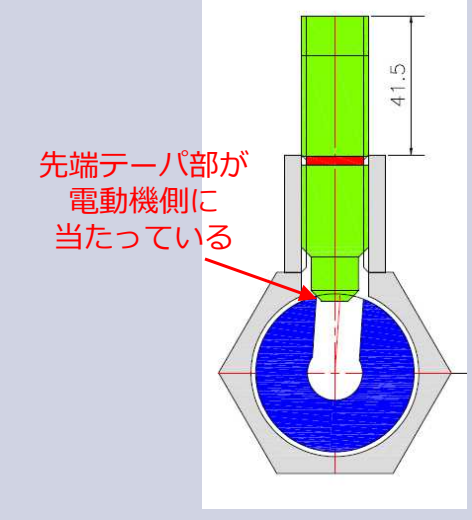
<p>先端テーパ部が 電動機側に 当たっている</p> <p>41.5</p>
ボルト調整後

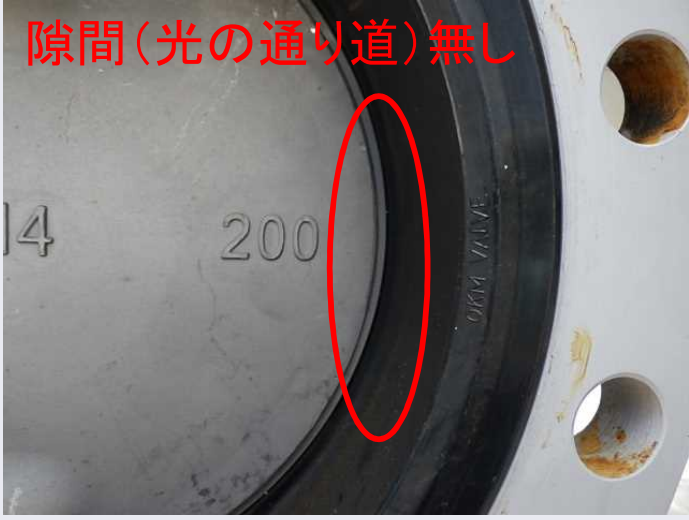
<p>約30mm</p> <p>Z97 - F201B サンプルタンク循環 (A群 A-10) 払出一次弁</p>

<p>隙間(光の通り道)無し</p> <p>200</p>

<p>ボルト締め完了</p> <p>29.5</p>

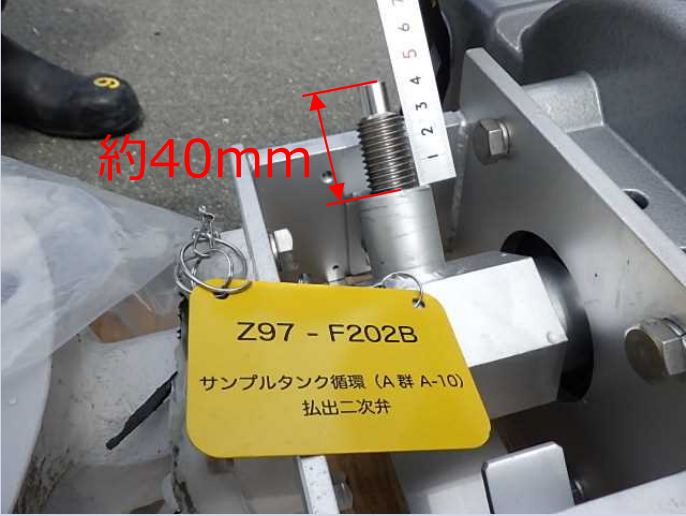
<p>約40mm</p> <p>Z97 - F202B サンプルタンク循環 (A群 A-10) 払出二次弁</p>

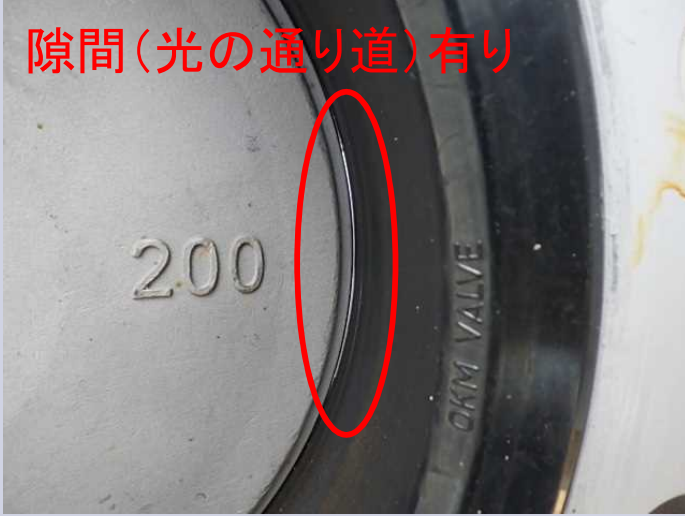
<p>隙間(光の通り道)有り</p>

- ボルト調整により全閉位置になったことから要因①「弁体“閉”位置のズレ」の可能性はなく、要因②「弁体にガタつきが発生」の可能性あり

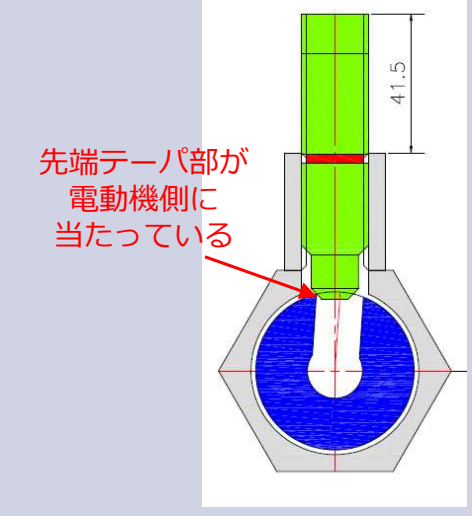
<p>先端テーパ部が電動機側に当たっている</p>
ボルト調整後

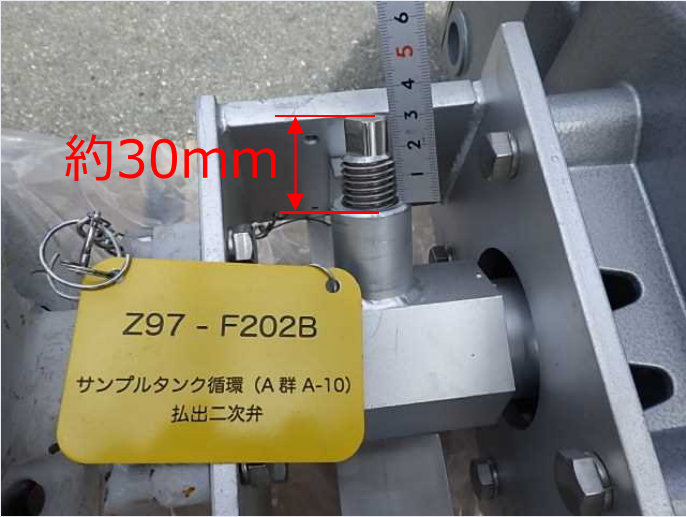
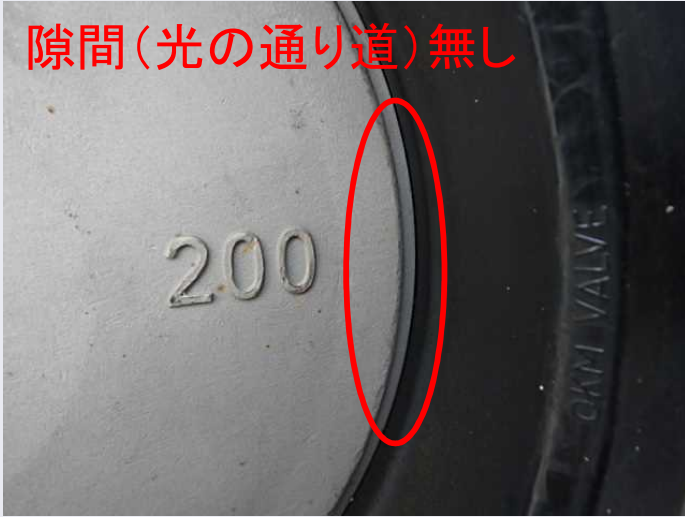
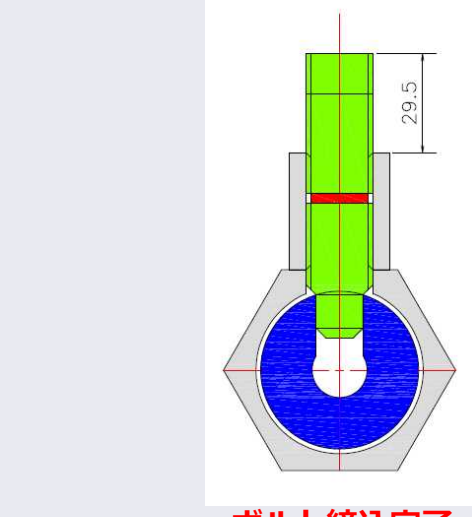
<p>約30mm</p> <p>Z97 - F202B サンプルタンク循環 (A群 A-10) 払出二次弁</p>

<p>隙間(光の通り道)無し</p>

<p>ボルト締め完了</p>

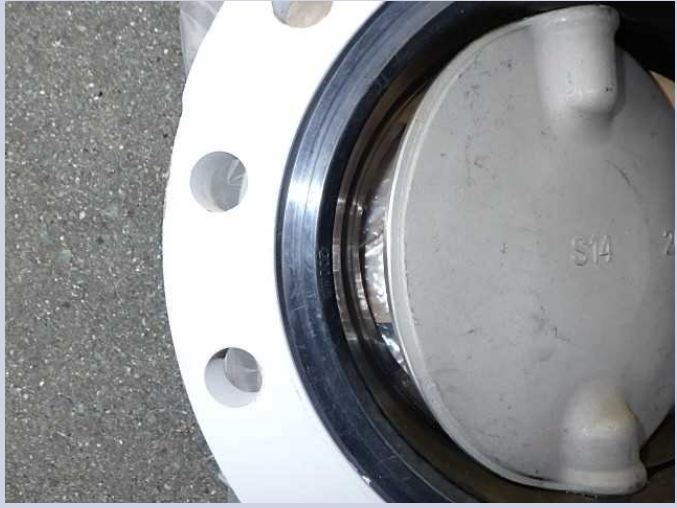
F201B	F202B
弁体・シート部

- 異物噛み込み、弁体・シート部に有意な傷がなかったことから、要因③「シート部に異物の噛み込み」、要因④「シート部劣化・損傷」の可能性はない

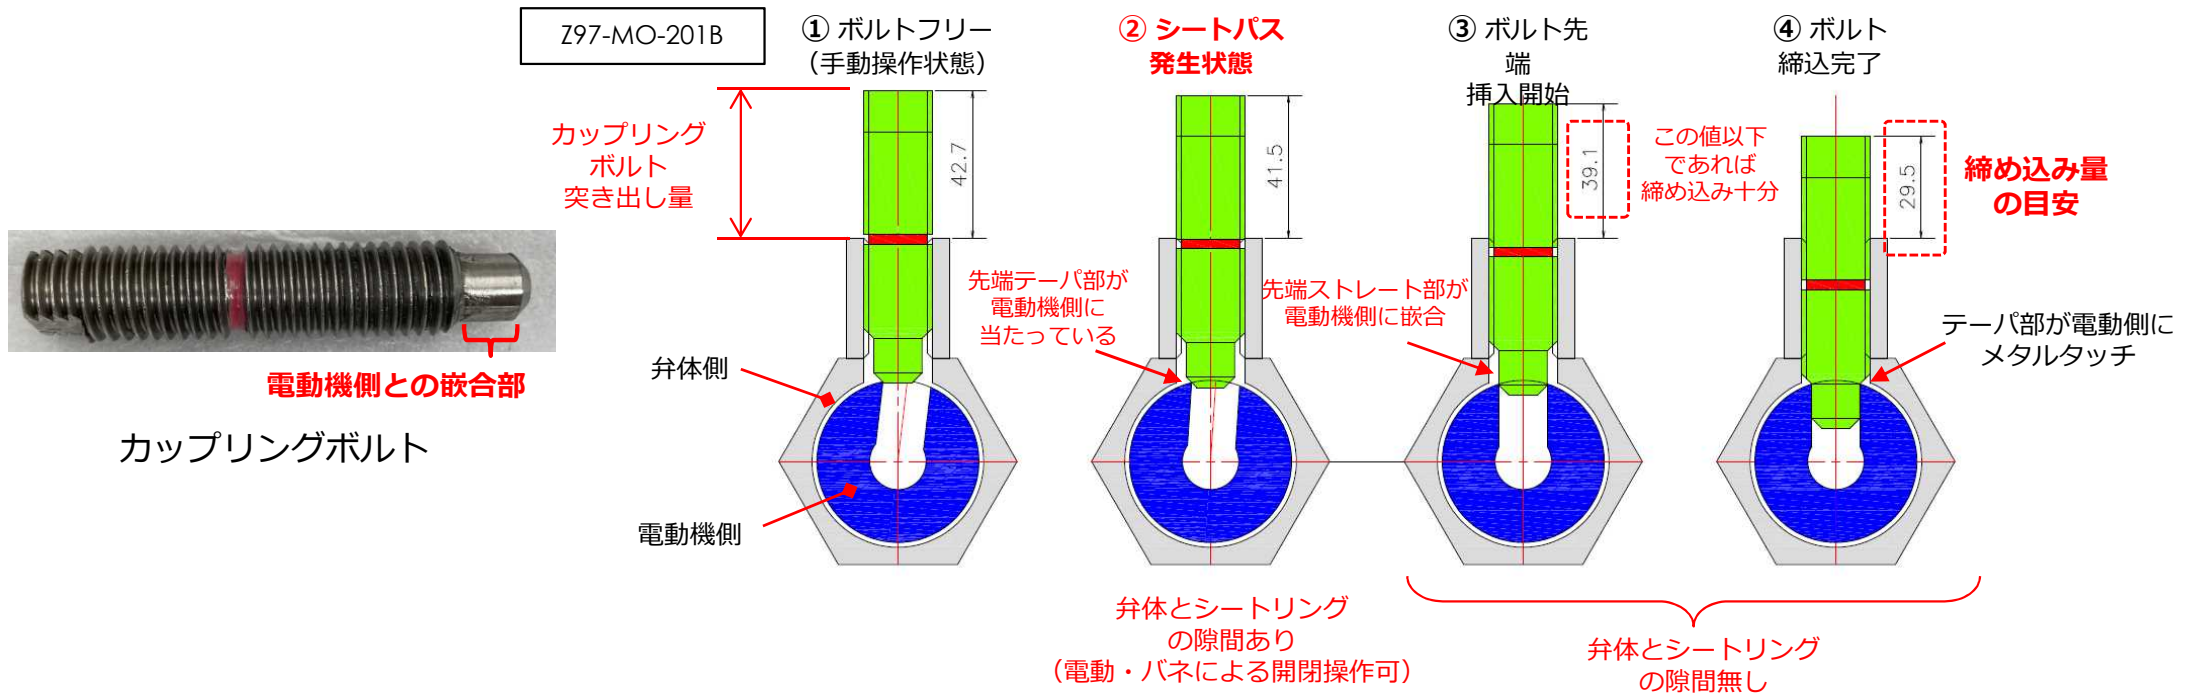
- カップリングボルト締め込み量と、弁体の状態（遠隔操作による動作可否含む）を確認
 - 下図②の状態でも電動・バネによる開閉操作が可能であることを確認（但し、弁体とシートリングの隙間あり）
 - 下図③（ボルト先端ストレート部がわずかでも電動機側に嵌合した状態）であると弁体とシートリングに隙間は確認されなかった

【シートパスの推定原因】 カップリングボルトの締め込み量が十分でないと電動機側と弁体側の駆動軸に遊びが生じ、弁体に十分な面圧が確保できずシートパスが発生。

- 分解点検結果から、200A弁についてはボルト突き出し量が39mm（余裕を見て35mm）以下であれば、弁体とシートリングに隙間が発生せずシート機能は健全と判断
 - 他200A弁のボルト突き出し量は全て35mm以下であることを確認済み

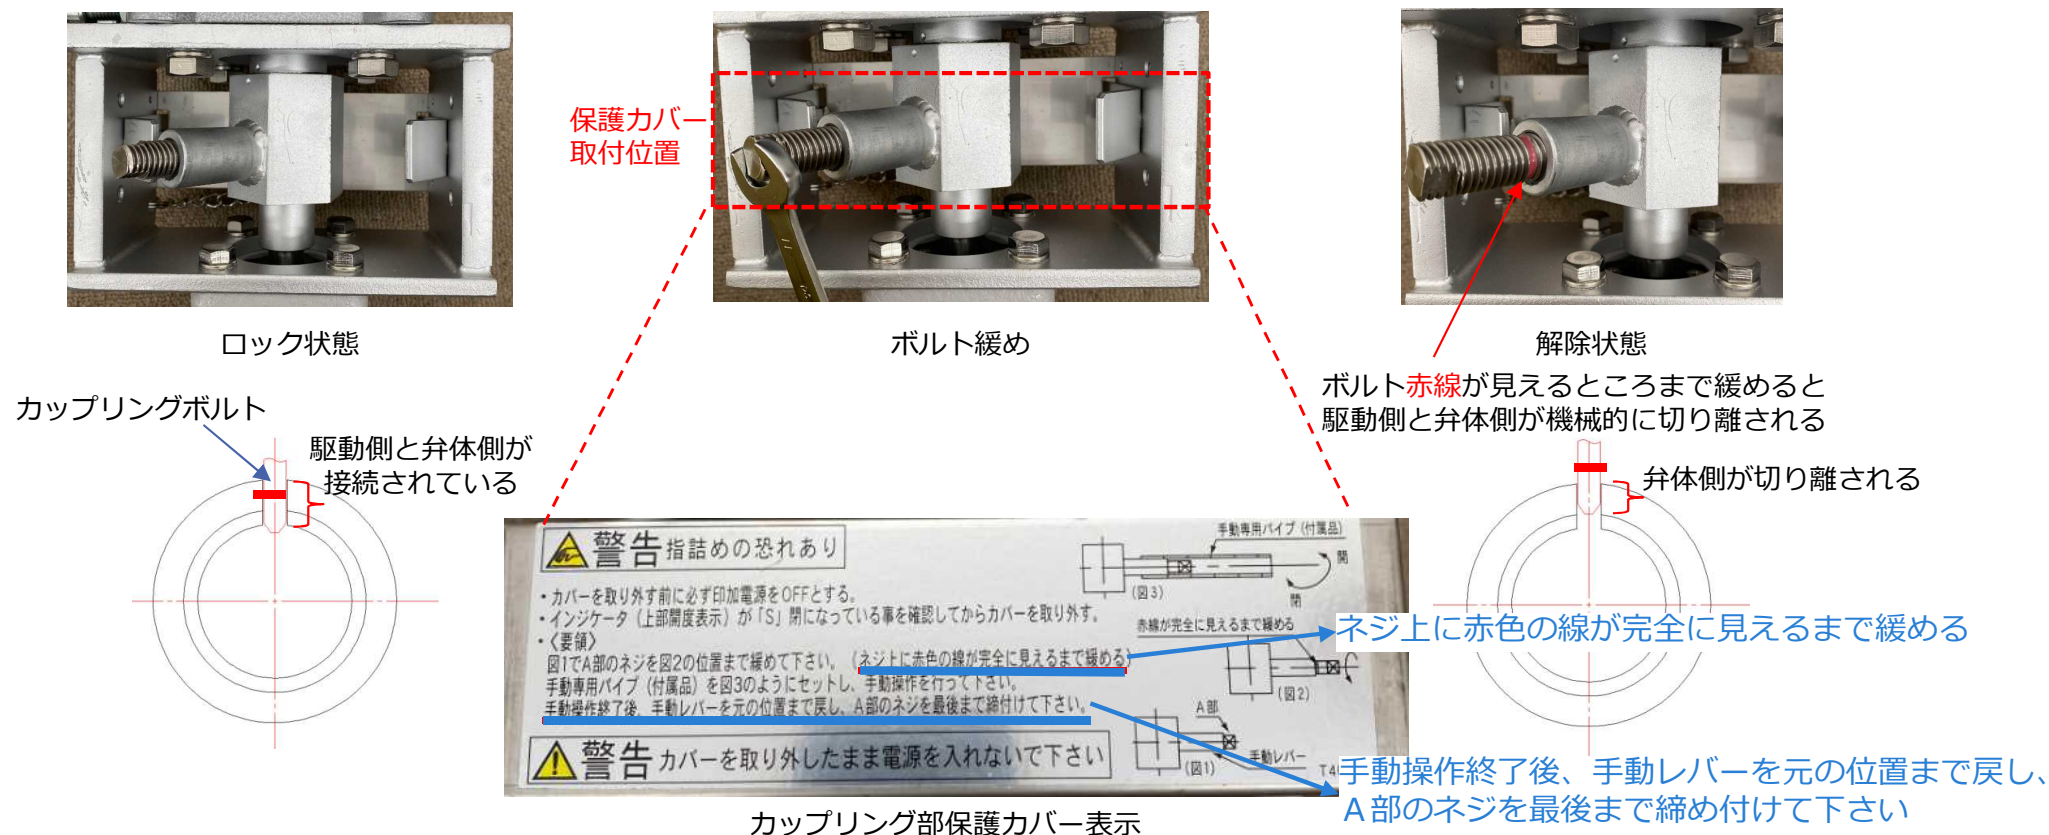
- 保護カバー警告書き“手動操作切替時はネジ上に赤線が完全に見えるまで緩める”
⇒電動機側と弁体側の結合が外れることを意味した警告書き
- これに対し、カップリングボルトの締め付けを行った作業員は、警告書きとは逆の当該の赤線が見えなくなるところまで締め込めば電動機側と弁体側の結合は十分であると勘違いした可能性がある

- カップリングボルトに電動機側と弁体側の十分な結合が得られる箇所に罫書き線を入れるとともに、警告書きの記載を見直し（施工要領書に締め付け時の注意事項を記載）
