伊方3号機 燃料漏えいに係る状況について

伊方発電所3号機 1次冷却材中のよう素濃度の上昇について

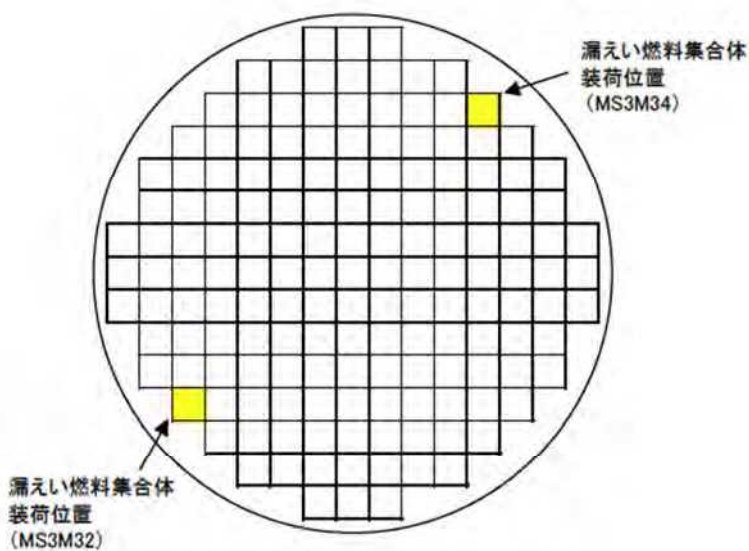
図1 漏えい燃料集合体の装荷位置図

本事象は、燃料集合体からのよう素131の漏えいによるものと考えられたことから、同日開始した第16回定期検査において、原子炉容器より燃料集合体を取り出し、全数（157体）について漏えい燃料を特定するための調査を実施した結果、燃料集合体2体に漏えいが認められた。

その結果、2体（燃料集合体番号：MS3M32、MS3M34）に漏えいが認められた。また、その他の燃料集合体（155体）に漏えいは認められなかった。

- ① ガドリニア入り燃料集合体で発生したこと
- ② 燃焼が進んだ高燃焼度域で発生したこと（4サイクル使用）
- ③ 4サイクル目で炉心最外周に装荷されていたこと
- ④ B型燃料（圧損や構造の異なる燃料）1体と隣接していたこと

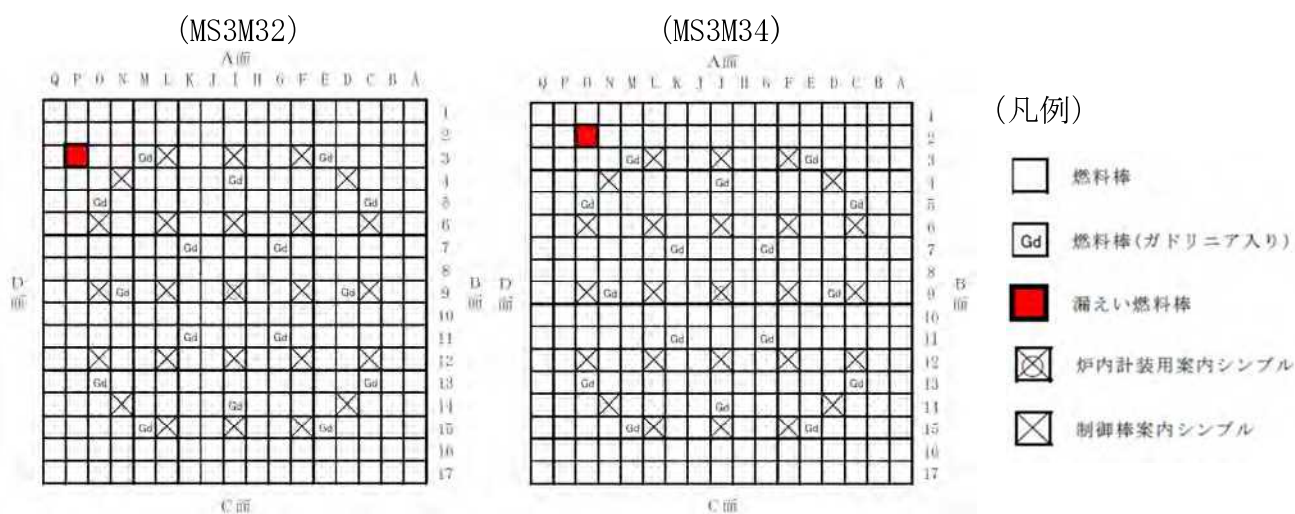
図3 漏えい燃料棒の位置

漏えい燃料2体について、漏えい燃料棒を特定するため、燃料集合体内の全ての燃料棒（燃料集合体1体あたり264本）に対して超音波調査を実施した結果、各漏えい燃料において、それぞれ漏えい燃料棒1本を特定した。当該燃料棒の位置は、燃料集合体の外周に近いコーナー部であった。

燃料集合体番号	漏えい燃料棒	漏えい燃料棒位置
MS 3M3 2	1本：ウラン燃料棒	P-03
MS 3M3 4	1本：ウラン燃料棒	O-02

漏えい燃料棒2本について、燃料棒表面および支持格子部の異常の有無を確認するため、漏えい燃料棒の全長（支持格子内部含む）に亘り、ファイバースコープによる調査を実施した結果、漏えい燃料棒2本とも、燃料棒表面および第2～9支持格子部において異常は確認されなかったが、第1支持格子^{※7}内において支持板やばね板と燃料棒の間に隙間や入り込み（以下、「隙間等」という。）が認められた。

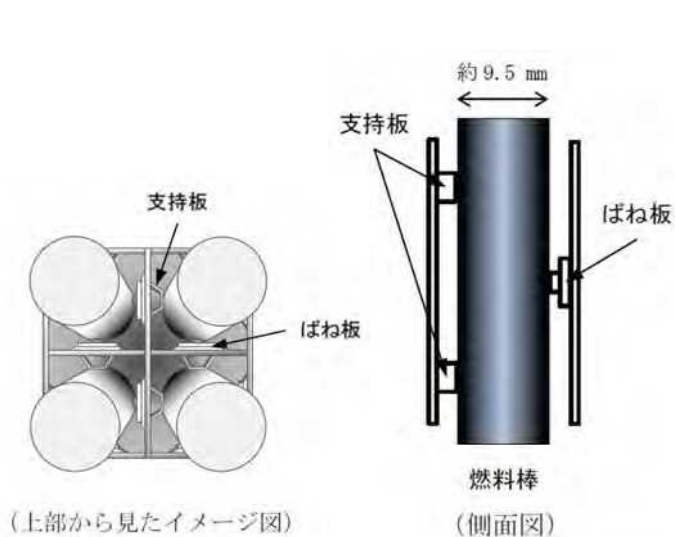
図4 燃料棒保持イメージ図

今回の漏えい燃料集合体2体は、従来から使用しているタイプ（従来A型燃料[※]）であり、原子炉内の燃料の長期使用による燃料棒保持部品（支持板、ばね板）の保持力低下、従来A型と構造等が異なる燃料との隣接などの条件が重なり、燃料棒と支持板およびばね板の接触が離れ、水流によって燃料棒が微小に振動し、保持部品と擦れ合うことにより、燃料被覆管が摩耗し、微小孔（ピンホール）が生じたものと推定した。

今回の漏えい燃料2体は従来A型燃料であり、支持格子の燃料棒保持力が低下する高燃焼度域において、炉心最外周で使用したことや従来A型燃料とは圧損や構造の異なる燃料と隣接するなどの条件が重畳したことで、燃料棒と支持板およびばね板の接触が一部離れ、1次冷却材の流れにより燃料棒の微小な振動が発生し、燃料被覆管の摩耗によって微小孔（ピンホール）が生じたものであると推定した。

現在当社が保有する再使用可能な従来A型燃料（40体）については、更なる対策を講じて使用することも考えられるが、従来A型燃料の漏えいが再度発生したこと、また合計3体の漏えいが発生したことを踏まえ、伊方発電所3号機での漏えい発生を可能な限り低減させるため、今後、使用しないこととする。

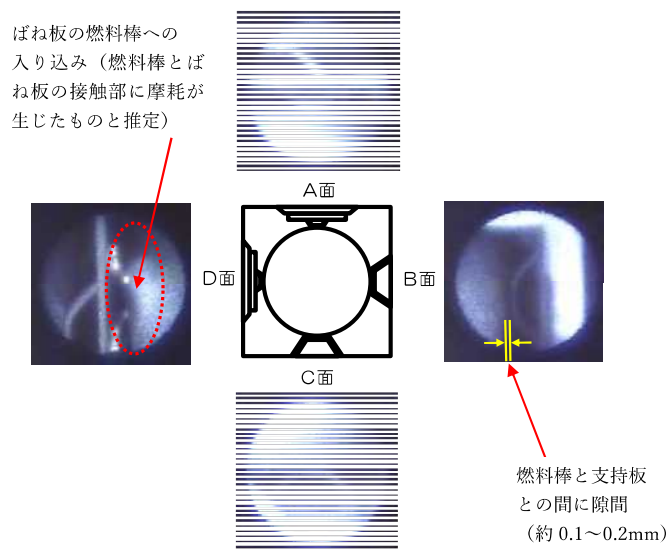
図5 燃料棒保持状況調査結果例 (MS3M32 の場合)

また、漏えい燃料2体の中で、それぞれ漏えいが認められた燃料棒1本以外の全ての燃料棒について、第1支持格子内をファイバースコープにより調査した結果、漏えい燃料棒以外に隙間等の異常は認められなかった。

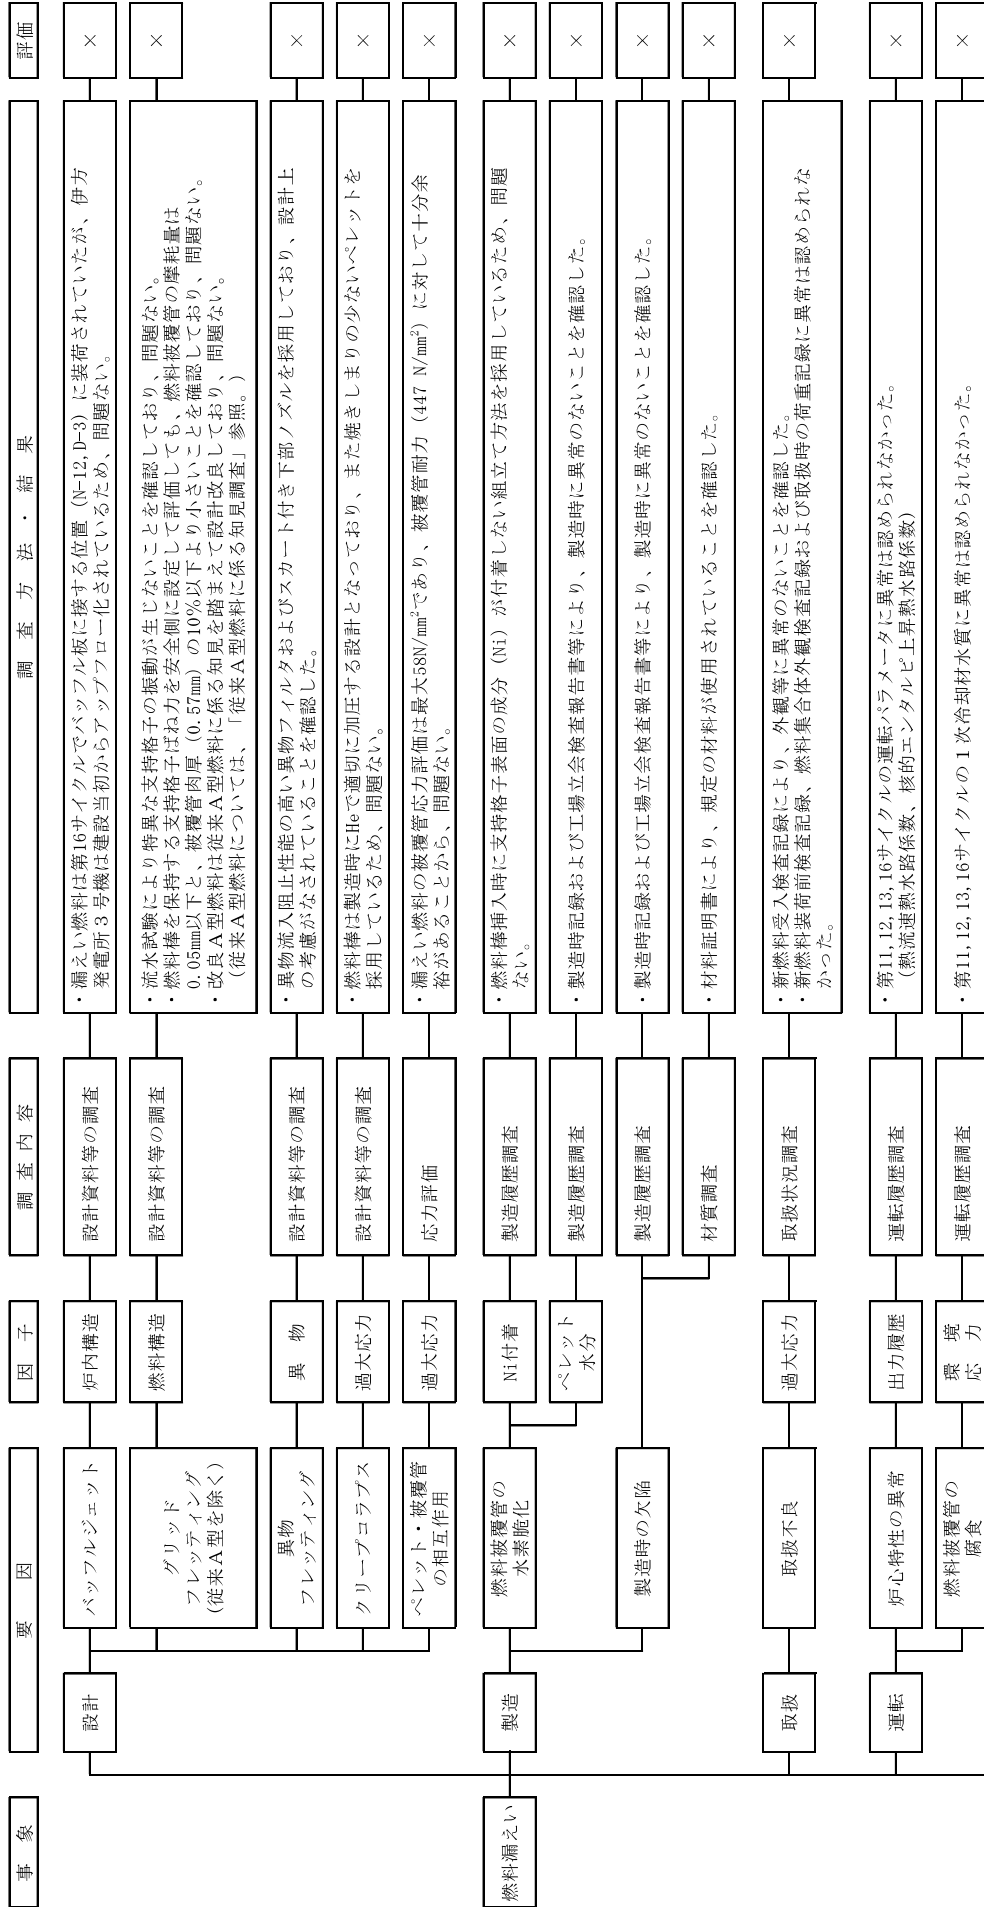
燃料漏えいに係る要因分析図 (1 / 2)

事象	要因	因子	調査内容	調査方法・結果	評価
※前項より その他			外観調査	<ul style="list-style-type: none"> ・ファイバースコープ調査において、第1支持格子内の支持板やばね板と燃料棒の間に隙間や入り込みが認められたことから、第1支持格子内の支持板やばね板と燃料棒の間に燃料棒の微小な振動による燃料被覆管の摩耗が発生する可能性があると考えられる。 	△
			従来A型燃料に係る知見調査	<p>「高燃焼度17行17列型燃料集合体を使用するに当たったのの評価結果の国への報告について」(原燃発第10-147号 平成22年6月11日 四国電力) から得た知見は以下の通り。</p> <ul style="list-style-type: none"> ・過去に他プラントで連続して発生した第1支持格子における燃料棒の微小な振動に伴う燃料被覆管の摩耗による漏えいは、下記4つの要因の重量により燃料棒の振動が大きくなり、燃料被覆管の摩耗が進展して微小孔が生じたものと推定されている。 <ol style="list-style-type: none"> (1)燃料集合体下部構造により、燃料集合体の第1支持格子内のコーナ一部(16箇所)において、1次冷却材の流れが大きくなる (2)圧損や構造の異なる燃料との隣接により、燃料集合体下部での1次冷却材の流れが大きくなる (3)炉心中央領域の1次冷却材の流れが大きい位置への装荷 (4)燃焼が進むことにより第1支持格子内の支持板やばね板と燃料棒の接触が一部離れる事象が発生しやすくなること、および燃料被覆管の摩耗があること ・なお、ガドリニア入り燃料棒については、第1支持格子内の支持板やばね板と燃料棒の接触が一部離れる事象が発生に加え、ウラン燃料棒と比較して外径減少が大ききことにより、第2支持格子等で僅かに隙間が発生することで燃料棒の振動が大きくなる可能性があること ・伊方発電所3号機を含む3ルーブプラントにおいては、(1)、(2)、(4)の要因は4ルーブプラントと共通しているものの、(3)に対応する1次冷却材の流れが4ルーブプラントに比べて小さいいため、同様のメカニズムで漏えいが発生する可能性は低いと評価している。 	△

共通要因調査	<ul style="list-style-type: none"> ・ガドリニア入り燃料集合体で漏えいが発生したことが共通しているが、 <ul style="list-style-type: none"> ーガドリニア入り燃料棒とウラン燃料棒双方に漏えいが発生している ー過去に他プラントでは、ウラン燃料集合体でも今回の漏えいと同様に燃料集合体の外周に近いコーナ一部で漏えいが発生しており、ガドリニア入り燃料集合体特有の事象ではないことから、漏えいにつながる共通要因となる可能性は低いと考えられる。 ・漏えいが高燃焼領域(4サイクル使用)の時点で発生していることが共通している。 ・4サイクル目で炉心最外周に装荷されていたことが共通している。 ・B型燃料1体と隣接していることが共通している。 	×
				△	△
				△	△
				△	△
