# 柏崎刈羽原子力発電所 6号機大物搬入建屋 杭の損傷に関する追加調査の結果について

2023年4月26日  
東京電力ホールディングス株式会社  
柏崎刈羽原子力発電所

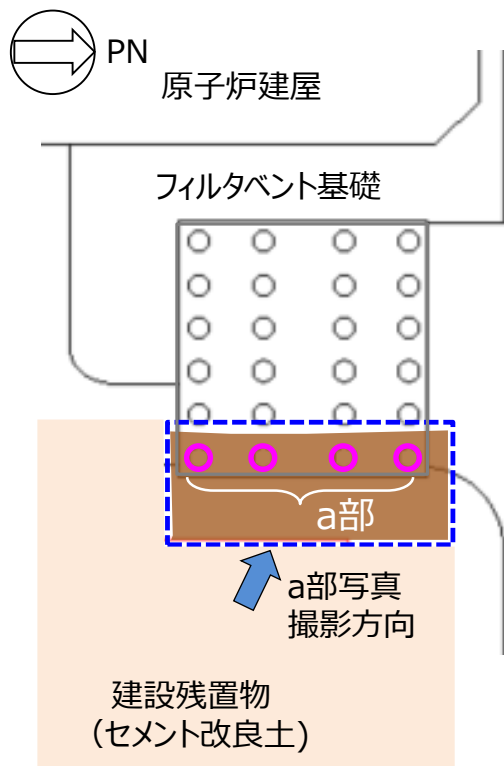
5号機フィルタベント基礎平面図

- 5号機フィルタベント（本体は未設置）基礎にて建設残置物が1本の杭に接していることを確認（2022年11月24日公表）
- その後、建設残置物が杭に接している範囲を特定するために基礎下の掘削を進めた結果、4本の杭に建設残置物が接していることを確認
- なお、杭周辺の建設残置物については撤去済み

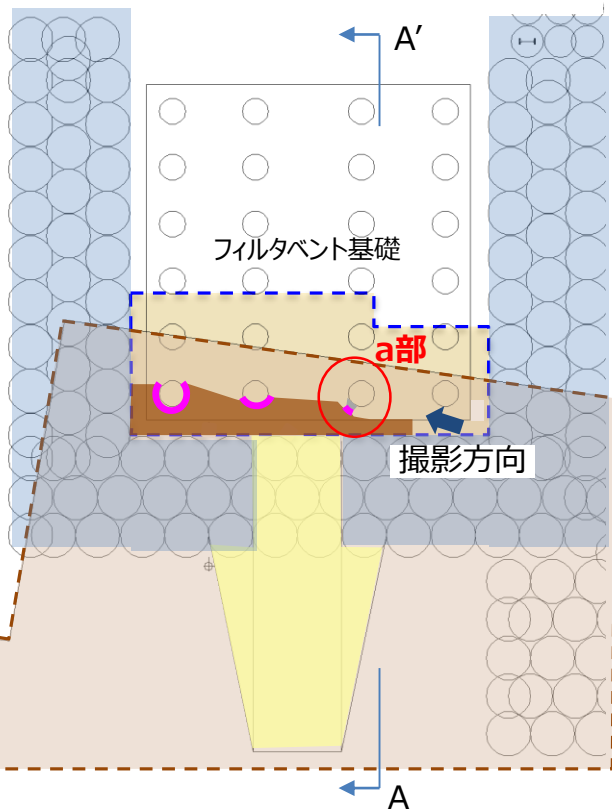
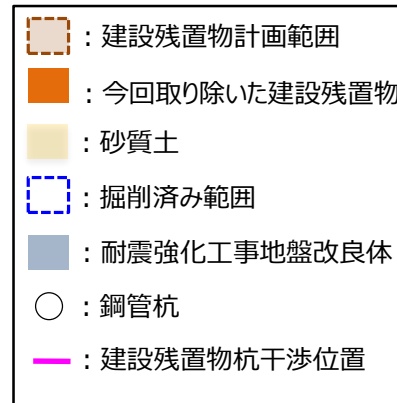
6号機フィルタベント基礎平面図

- 2本の杭が建設残置物に接していたことに加え（8/25および10/13公表済）、左下角にある杭から右側に向かって3本目の杭についても、わずかながら接していることを確認
- 確認された杭近傍の建設残置物については、既に全て撤去済み
