高浜発電所 3 号炉 審査資料	
資料番号	KTN3-PLM40-特別点検 (RV)
提出年月日	令和 5 年 4 月 25 日

高浜発電所 3 号炉 特別点検
(原子炉容器)

補足説明資料

関西電力株式会社

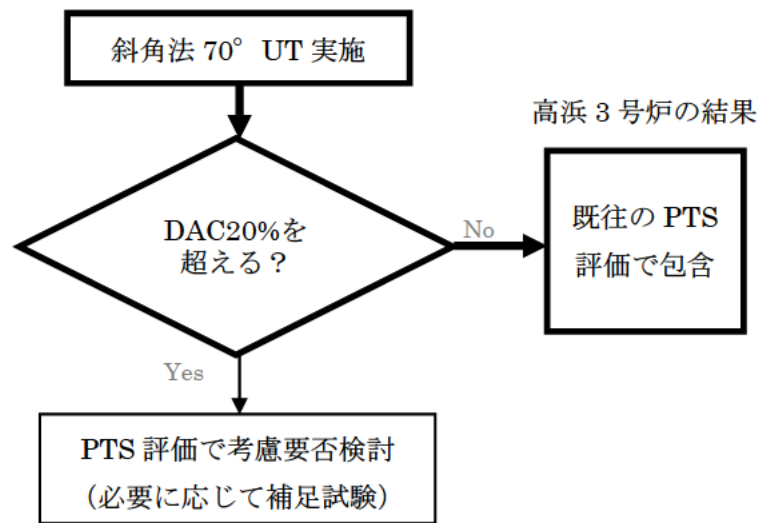
図 4.1.1 超音波探傷の判定方法

この点検により、斜角法 70° で DAC20% を越える反射波は検出されなかったことから、PTS 評価の観点から考慮すべき欠陥が原子炉容器内表面近傍に無く、既往の PTS 評価で安全側に包含できていることを確認できた。

なお、斜角法 70° に併せて実施した斜角法 45°、60° 及び垂直法でも DAC20% を超える反射波は検出されなかった。
