# 福島第一原子力発電所2号機 RCIC室周辺の状況

2023年5月30日

東京電力ホールディングス株式会社

- 2号機RCIC室周辺から放射性物質が放出された可能性の検討に資する情報として、これまでに確認されたRCIC室周辺の状況に関する情報を整理した。

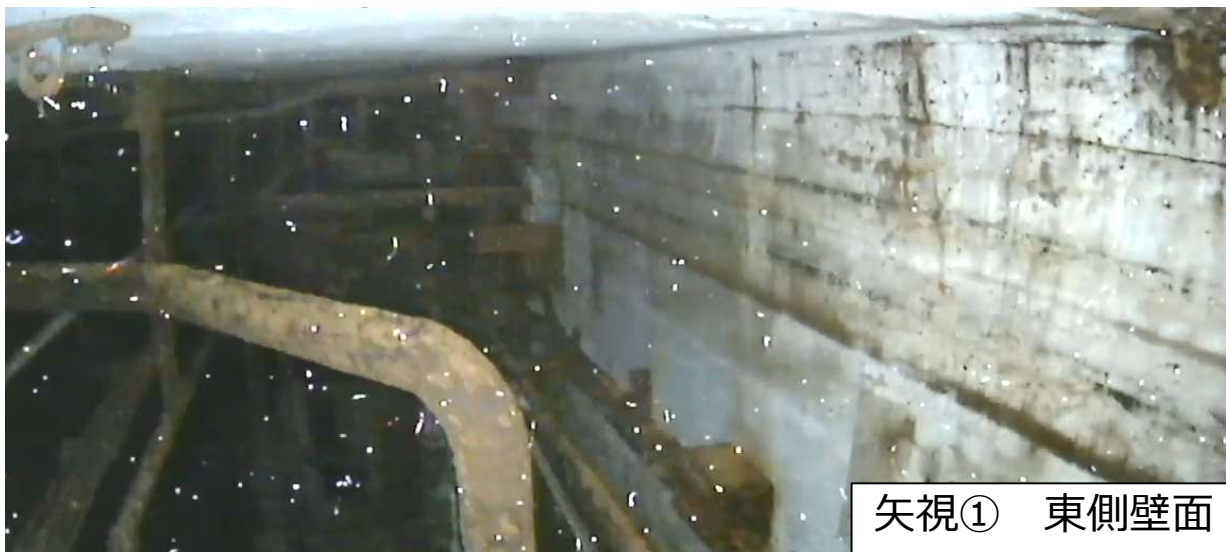
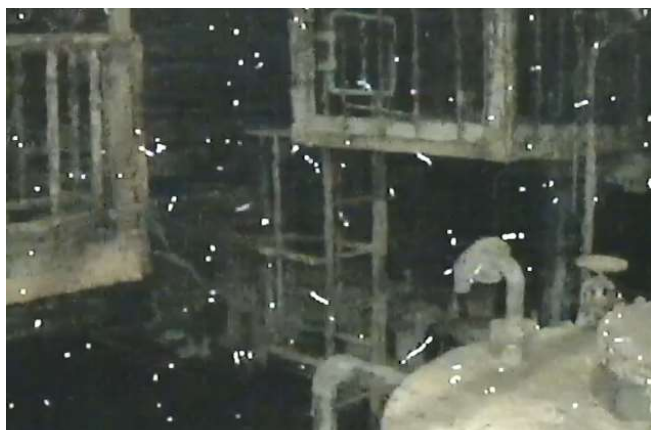
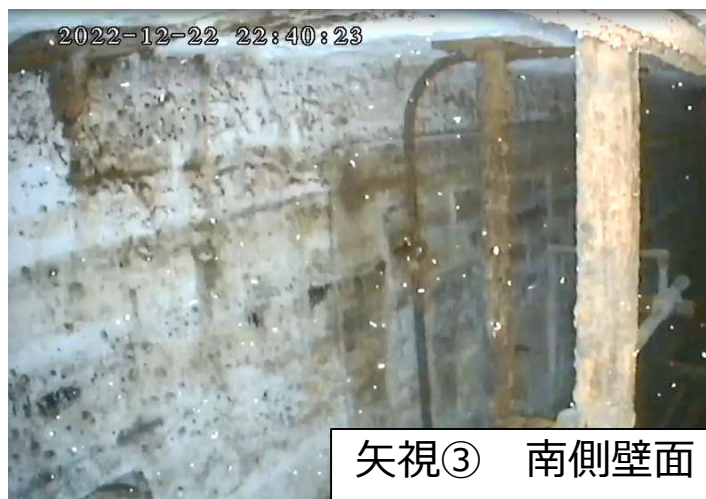
- 室内の状況確認（2022年12月実施）
  - 確認できた範囲では壁面や設備に大きな損傷はなし

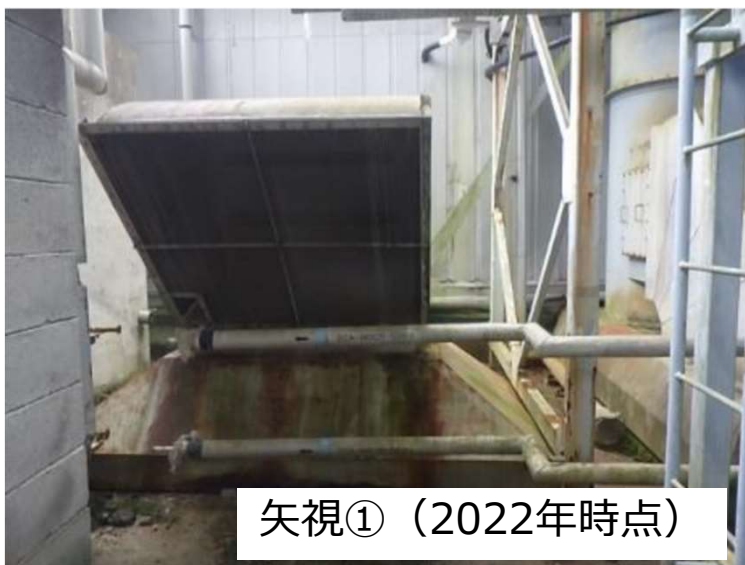
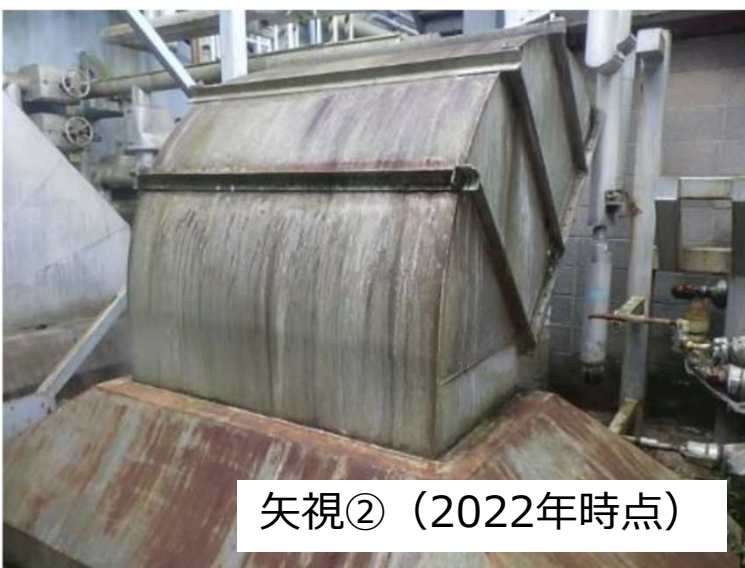
- 空調ダクト（現存。H/B室内に繋がっていると推定。）

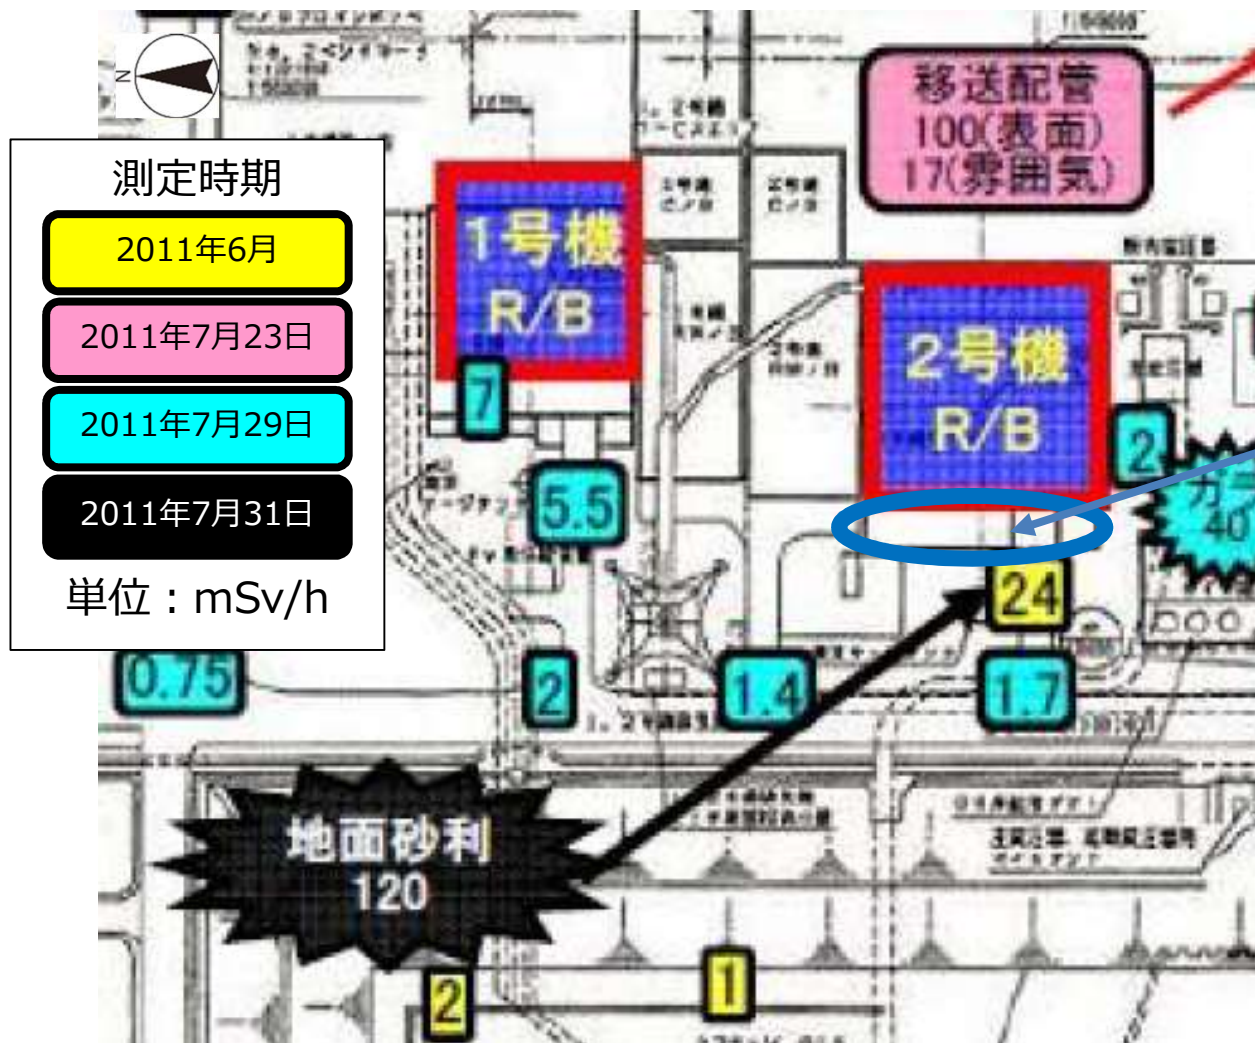
- 線量率測定結果（2011年6~7月実施）
  - 大物搬入口近傍で高線量率を確認（24mSv/h）
  - 大物搬入口近傍の地面で高線量率を確認（120mSv/h）

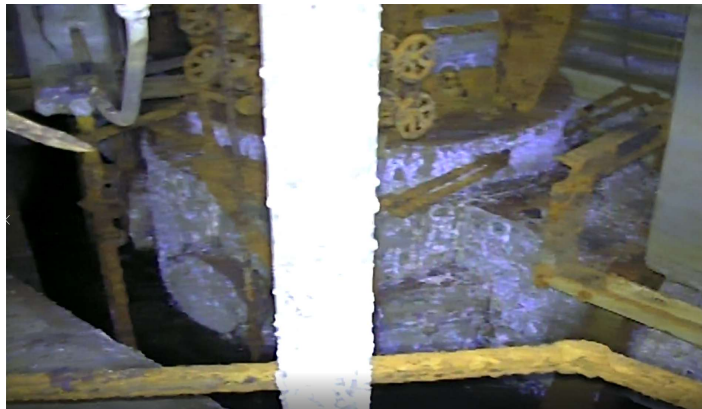
①東 (RHRポンプ(C))

- 三角コーナ内の既設設備の状況を確認
  - ・ RCIC室へのアクセスの障害になるような機器の損傷がないことを確認

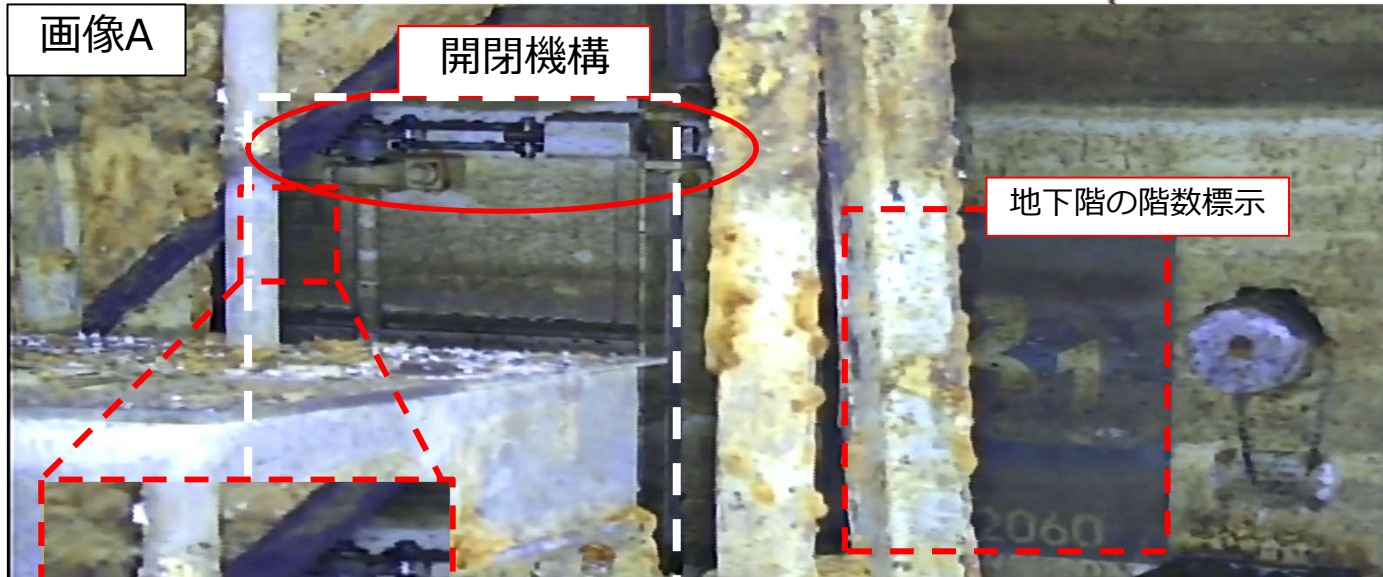
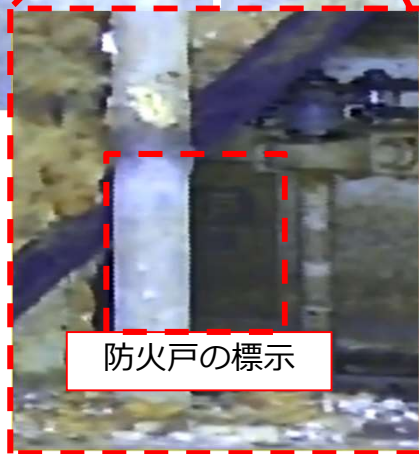
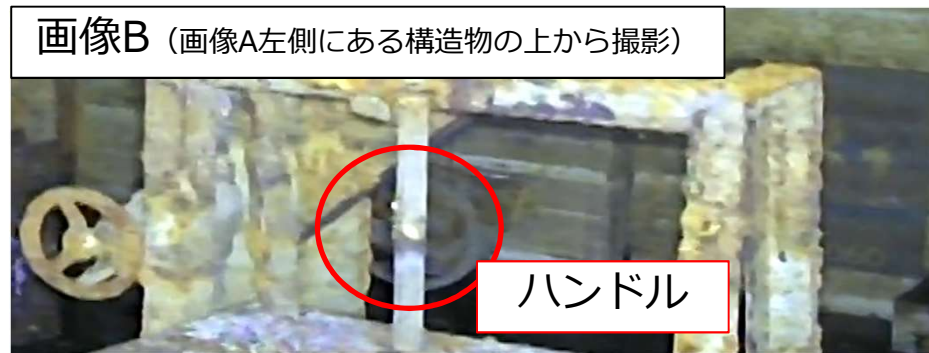
- RCIC室扉の状況を可能な範囲で確認
  - ・ 扉上部の開閉機構を確認（画像A）
  - ・ 扉開閉用のハンドルを確認（画像B）
  - RCIC室扉は閉状態であり、確認できた範囲では大きな損傷はないと推定

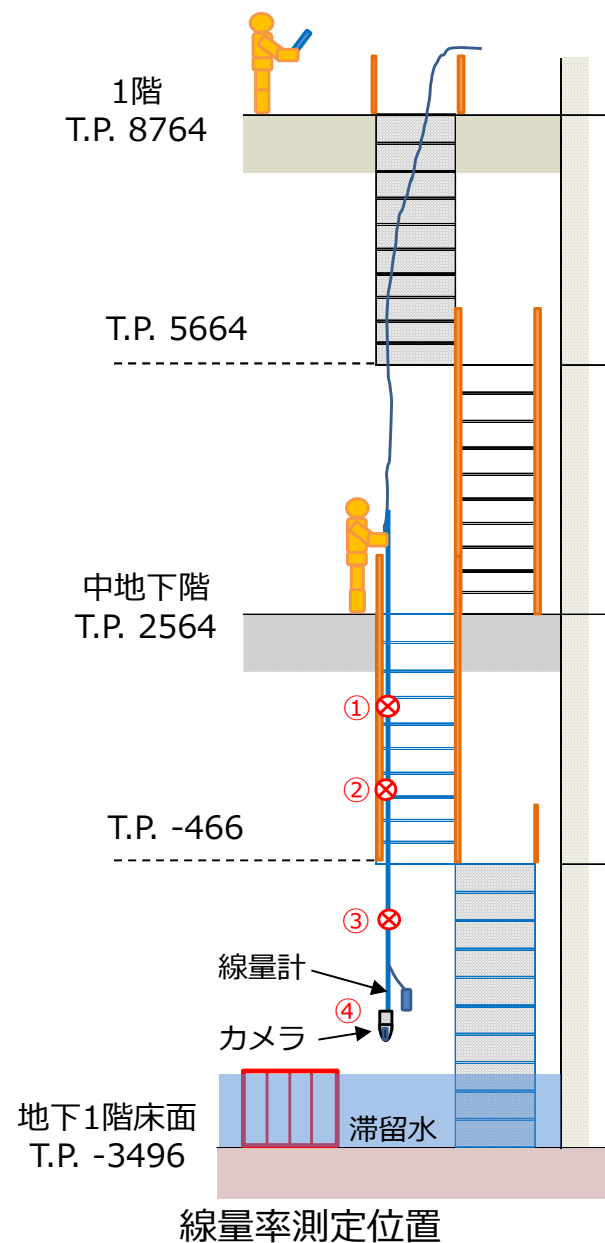
測定点	測定位置	空間線量率 [mSv/h]
①	地下1階床面から約5000mm	77
②	地下1階床面から約4000mm	225
③	地下1階床面から約2500mm	230
④	地下1階床面から約1600mm	205

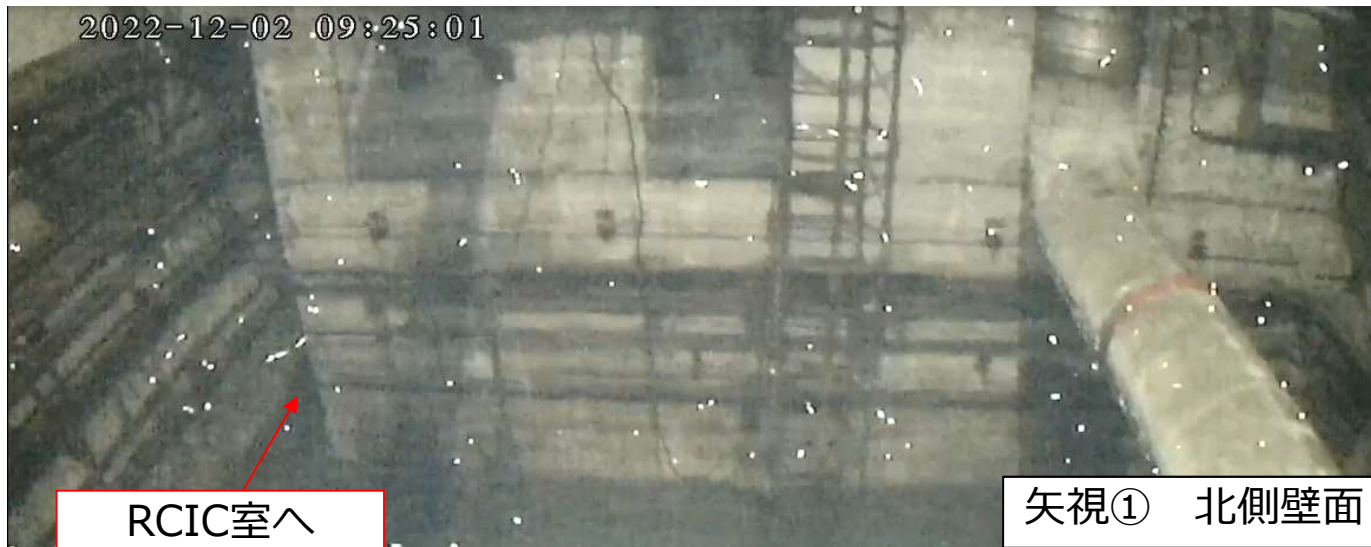
矢視① 北側壁面

- 確認できた範囲では壁面や設備に大きな損傷はなし

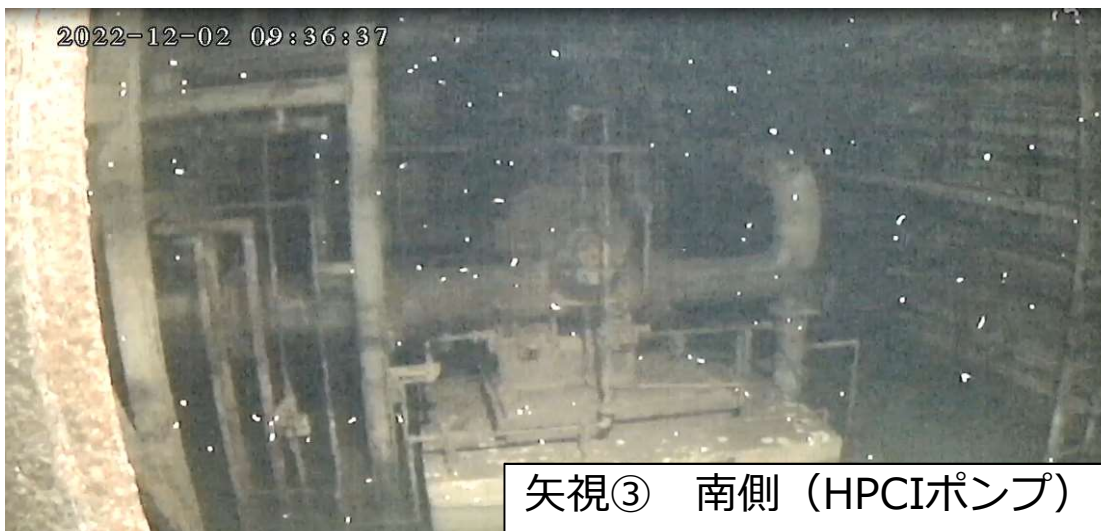
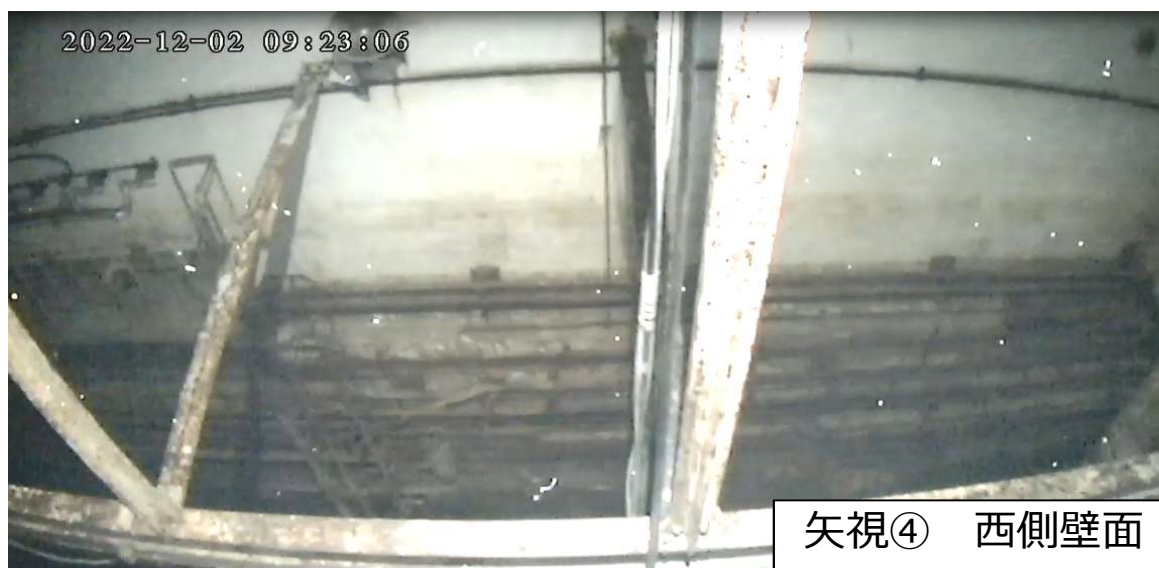
- 室内の状況確認（2022年12月実施）
  - 確認できた範囲では壁面や設備に大きな損傷はなし

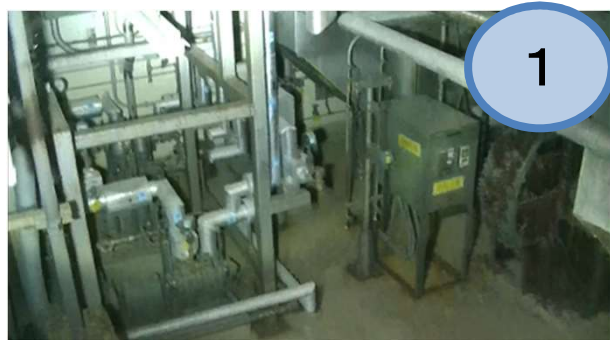
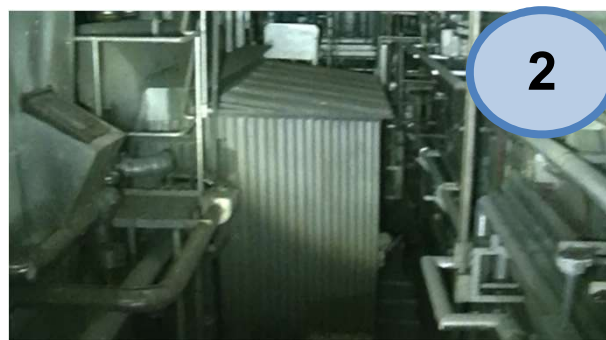
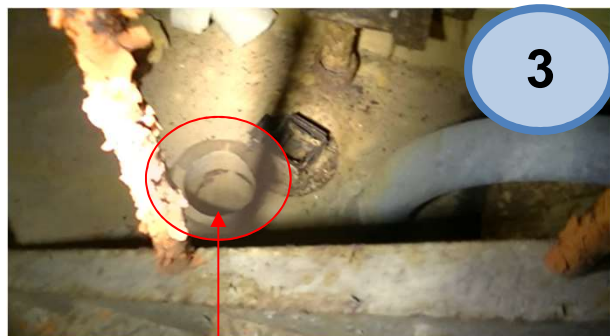
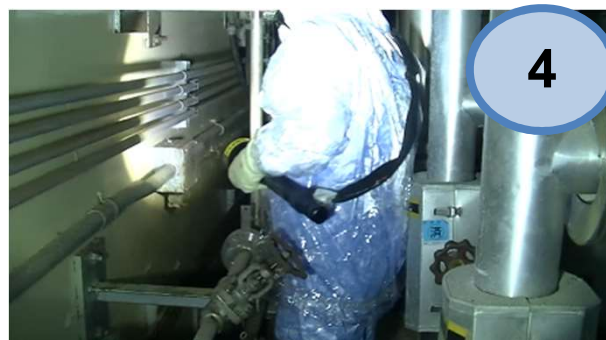
- 確認できた範囲では壁面や設備に大きな損傷はなし

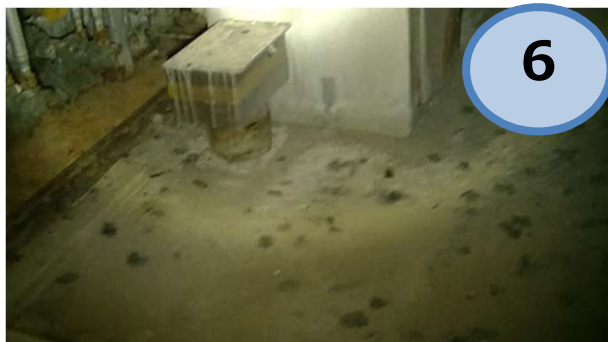
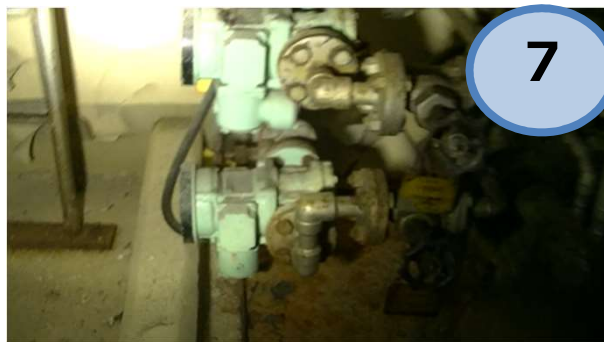
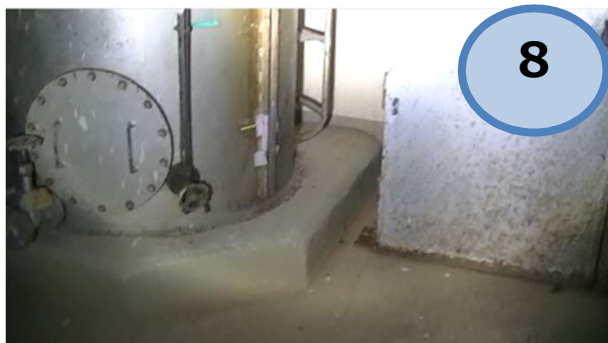
- 確認できた範囲では壁面や設備に大きな損傷はなし
