廃棄物管理施設の α 固体処理棟への雨水浸入について

1. 概要

α 固体処理棟の雨漏り箇所 (第2種管理区域及び非管理区域)

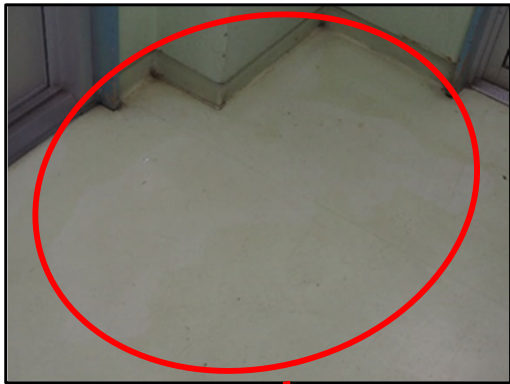
汚染検査室（非管理区域）
出入口扉付近

雨水が浸入した 2 箇所の内、汚染検査室の出入口扉付近の床(非管理区域)については、約 70cm×100cm あり、セル操作室(第 2 種管理区域)の出入口扉付近については、扉部で約 30cm×90cm、壁側で約 80cm×80cm の範囲であった。

布で床の雨水を拭き取り雨水を回収した。回収した雨水の量は、約 200 ミリリットルであり、雨水は一般排水し、拭き取った布は一般廃棄物として処分した。

α 固体処理棟では、以前、別の場所でも雨漏りによる雨水の浸入が確認されていることから、雨漏り対策として建家の防水補修を計画している。

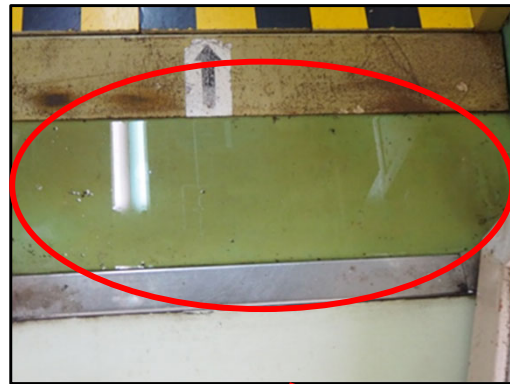
セル操作室（第2種管理区域）
出入口扉付近

セル操作室は、第 2 種管理区域であるが、念のため雨水の放射能測定を行ったところ、有意な核種は確認されなかった。

その後、布で床の雨水を拭き取り雨水を回収するとともに床の汚染検査を行い、汚染の無いことを確認した。
