## 再処理施設分離精製工場地下階への雨水浸入について

令和5年6月9日

核燃料サイクル工学研究所

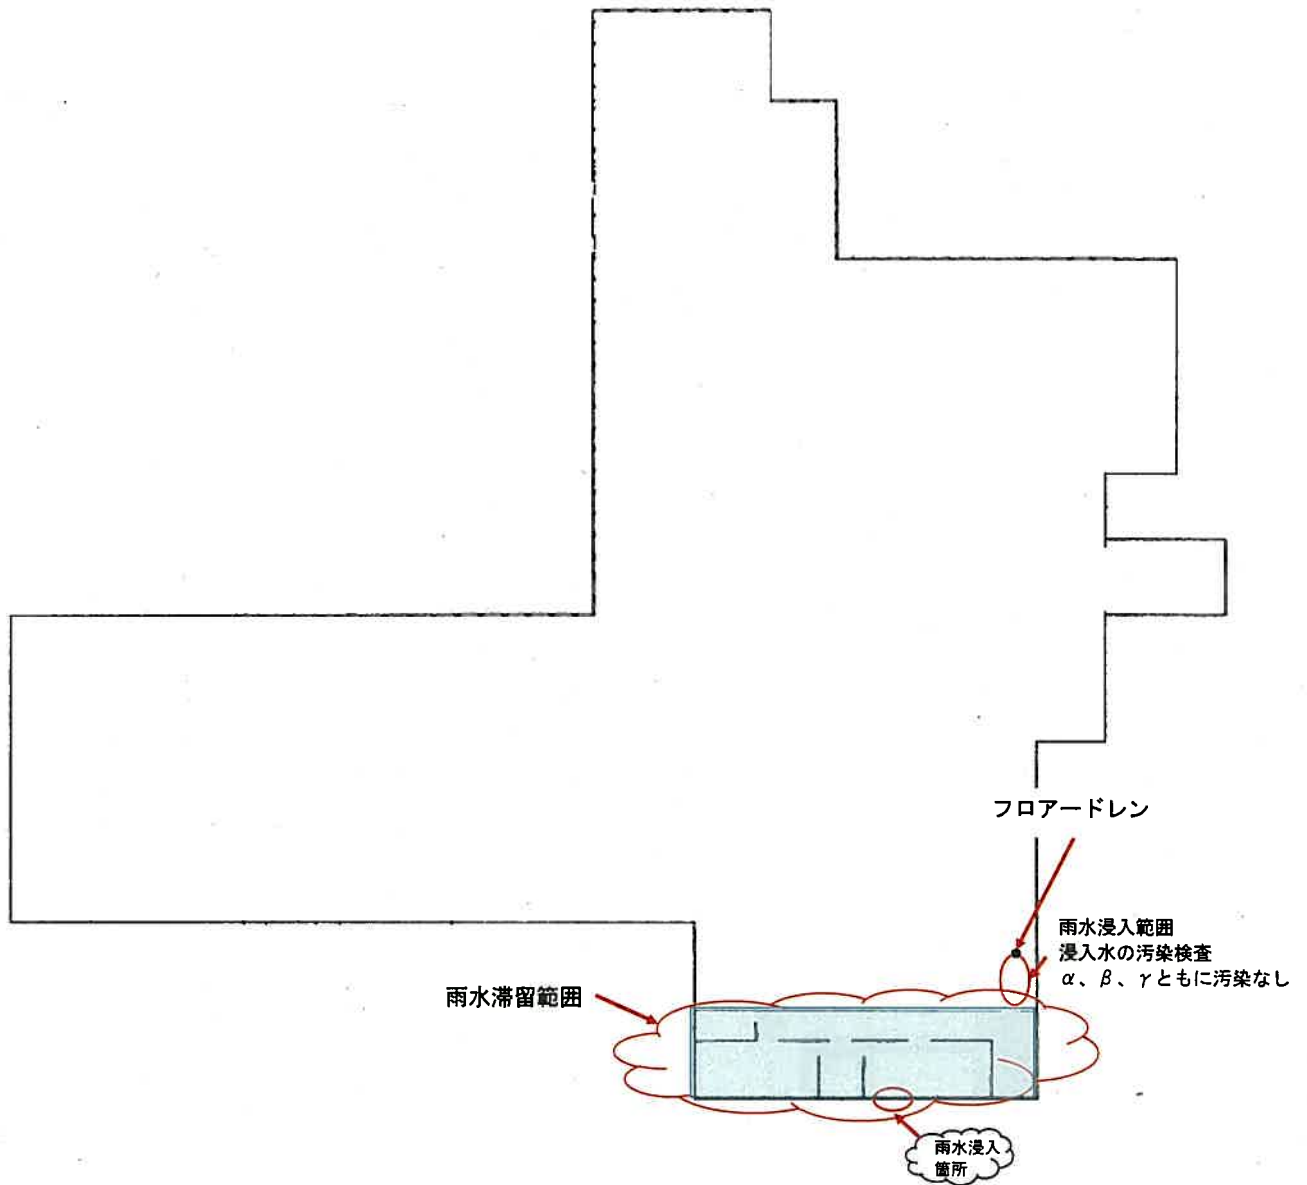
再処理施設分離精製工場 (MP) 地下1階平面図

令和5年6月2日（金）22時12分頃、巡視点検において、再処理施設分離精製工場（MP）地下1階の電気設備備品室（W094）から扉下部の隙間を介して排気ダクト室（A047）に水が浸入していることを確認した（水溜まり：約1m×約2m）。

また、配電盤室（W093）は、階段室（W090）、配電盤室（W091）及び電気設備備品室（W092、W094）とフリーアクセスフロアでつながっているため、全ての部屋のフリーアクセスフロア床下に水が滞留していた。滞留水は、電気設備備品室（W094）から扉下部の隙間を介して隣接する排気ダクト室（A047）に浸入していた。

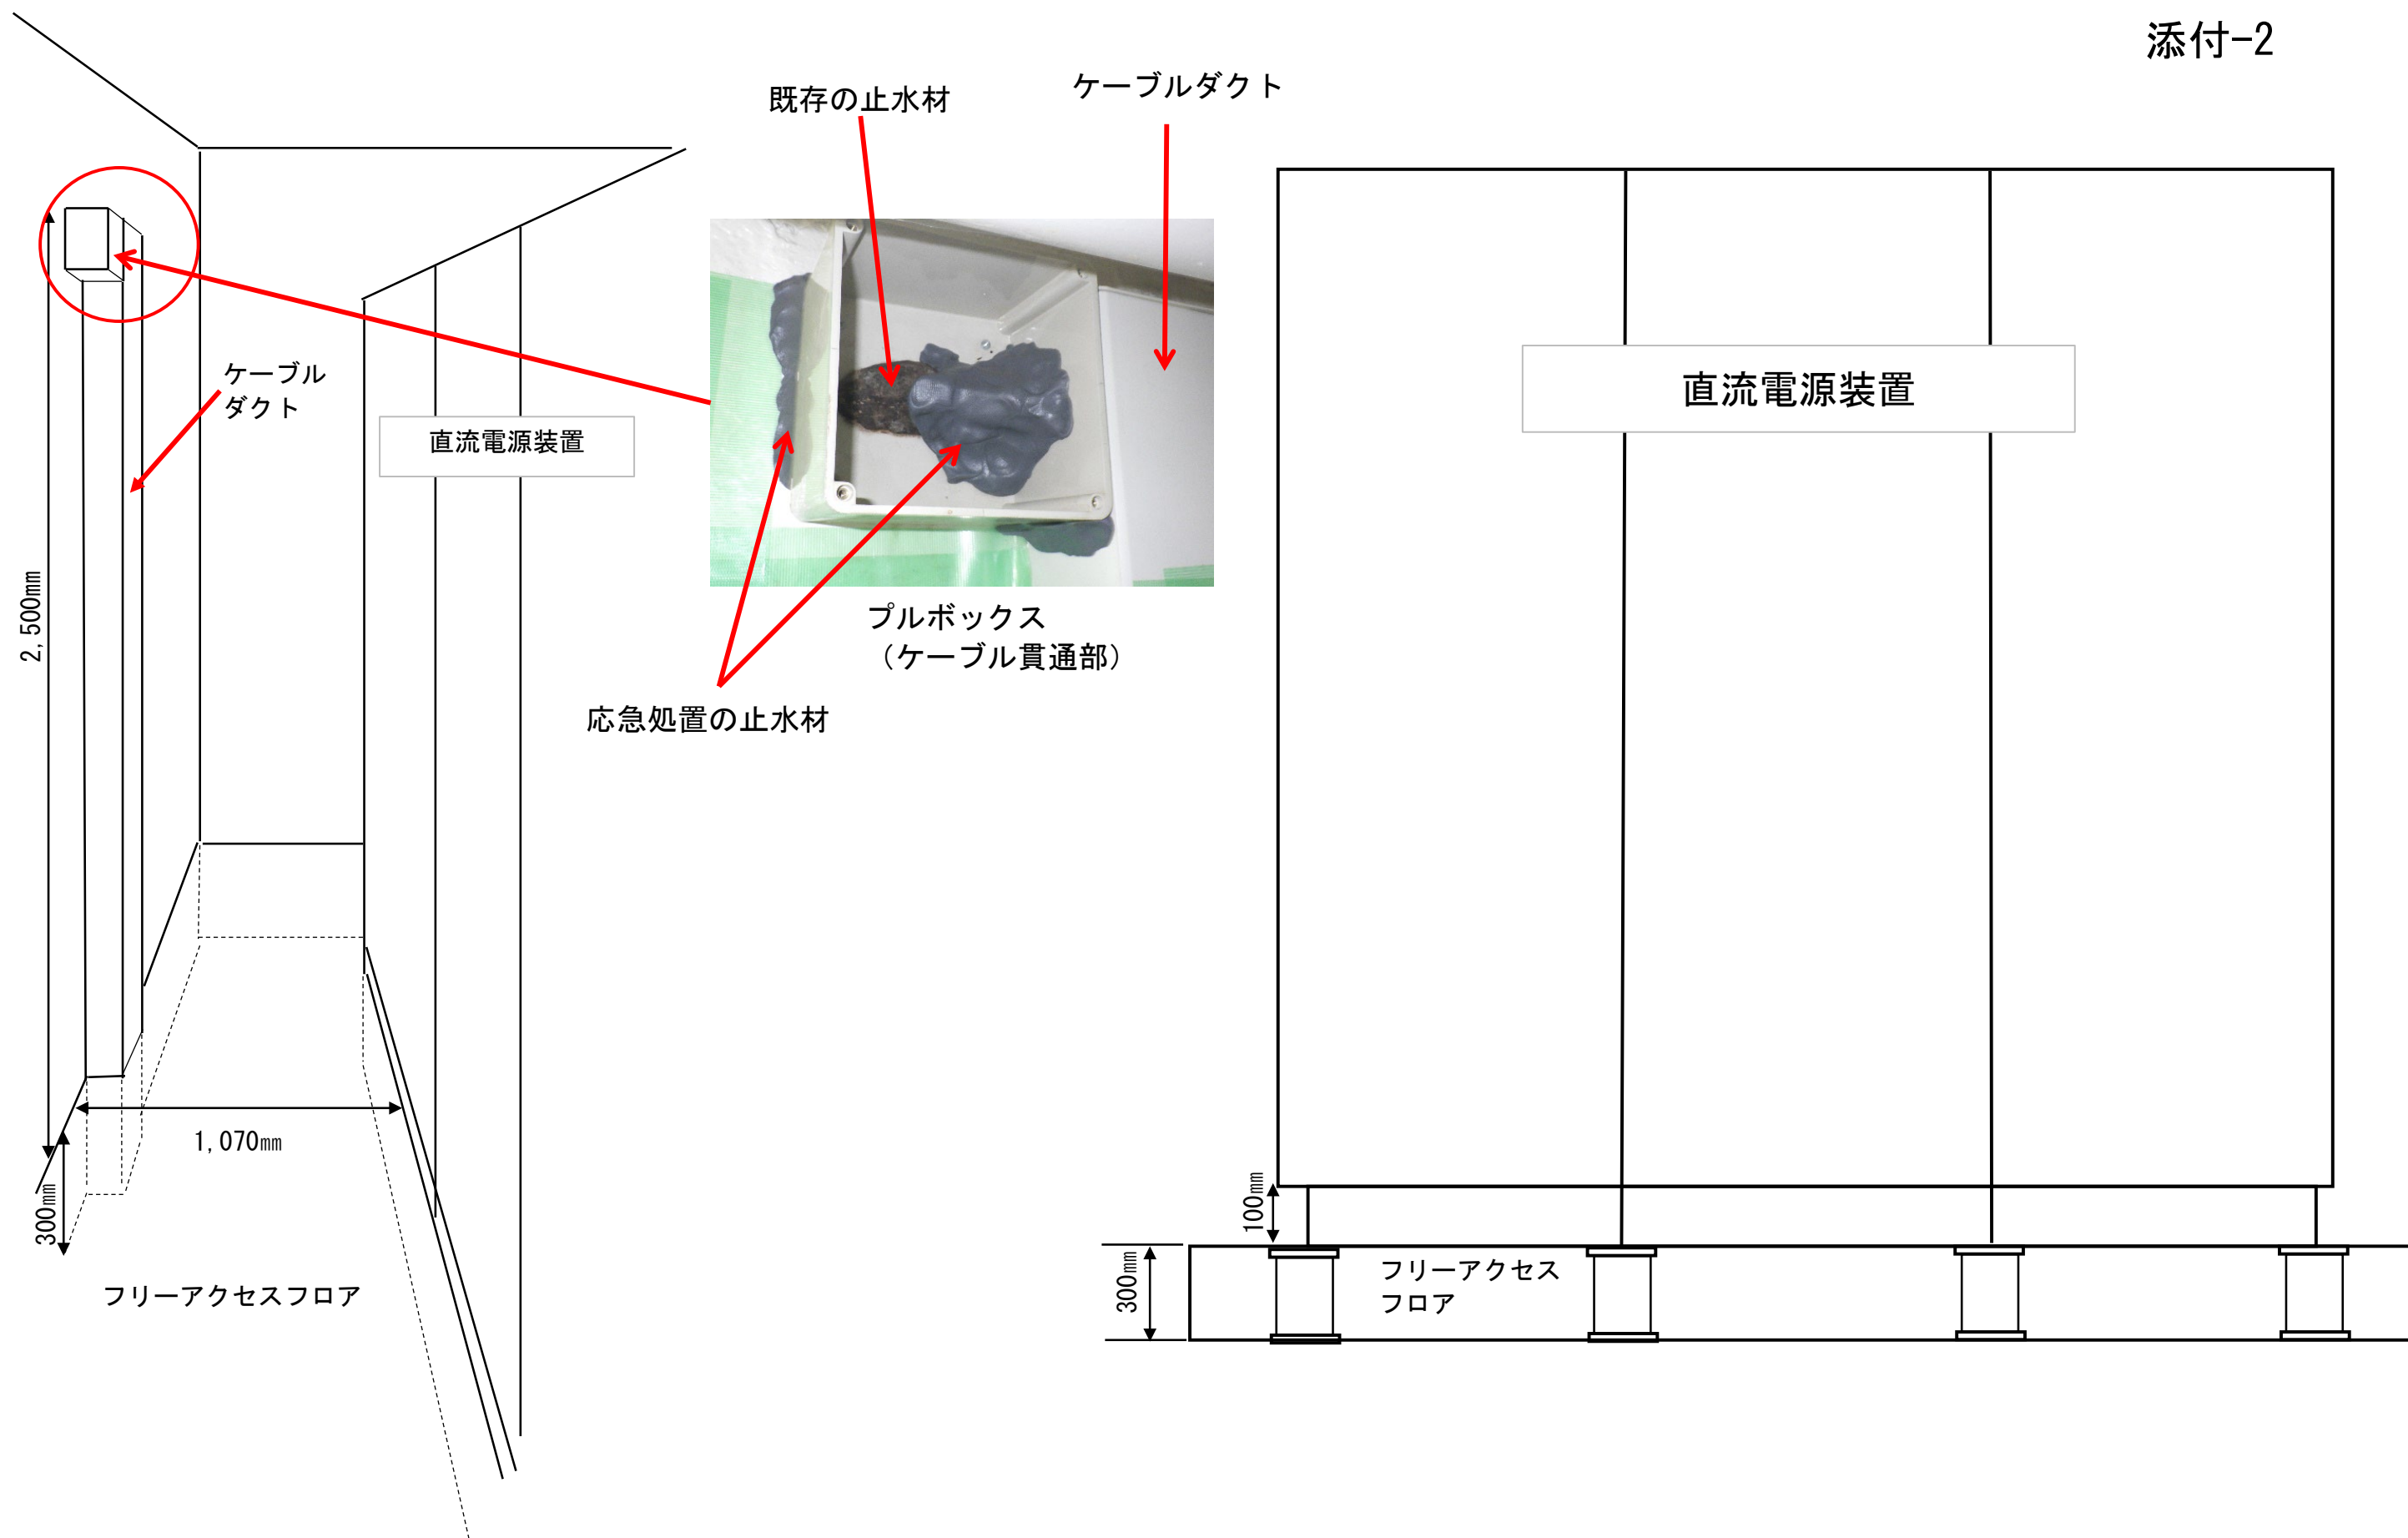
水の浸入箇所を調査したところ、配電盤室（W093）の壁面に設置されているプルボックス内のケーブル貫通部（接地線1本）から地下水が浸入し、プルボックス及びケーブルダクトを通じて同室のフリーアクセスフロア床下に水が滞留していた。

なお、配電盤室（W093）の壁面付近には直流電源装置が設置されているが、壁から浸入した水や飛沫は、プルボックス等に遮られ、当該装置にかかることはなく床上に落下し、電気設備への影響はなかった。

配電盤室の状況

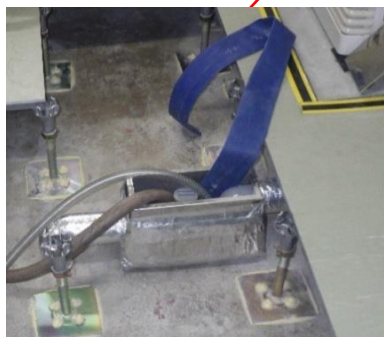
雨水の排水場所

- 3cm～5cm) は、水中ポンプにより回収し、空調機用ドレンから排水した。
- ・ 壁面から浸入継続している水は、プラスチック製容器に集水した上で、水中ポンプにより空調機用ドレンから排水した。
  - ・ 電気設備備品室 (W094) と排気ダクト室 (A047) 間の扉部に土嚢を積み上げ、排気ダクト室 (A047) への水の浸入を遮断した。
  - ・ 雨水浸入箇所については、応急処置として止水材を取り付けた。
  - ・ 雨水の浸入は、6月3日(土)19時頃に停止した。

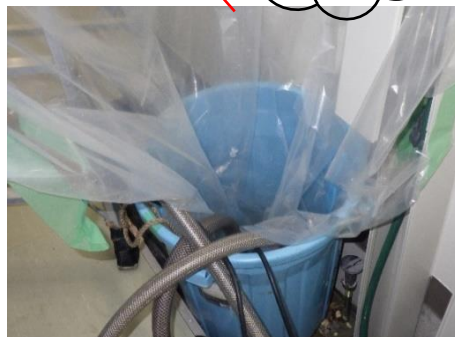
雨水の集水状況

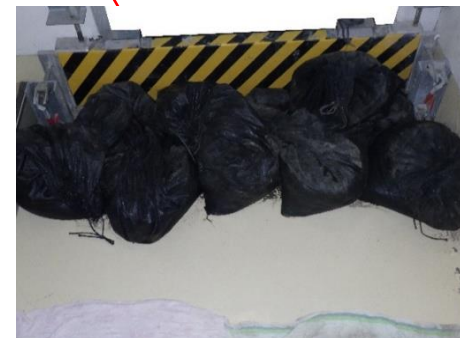
土嚢の設置状況

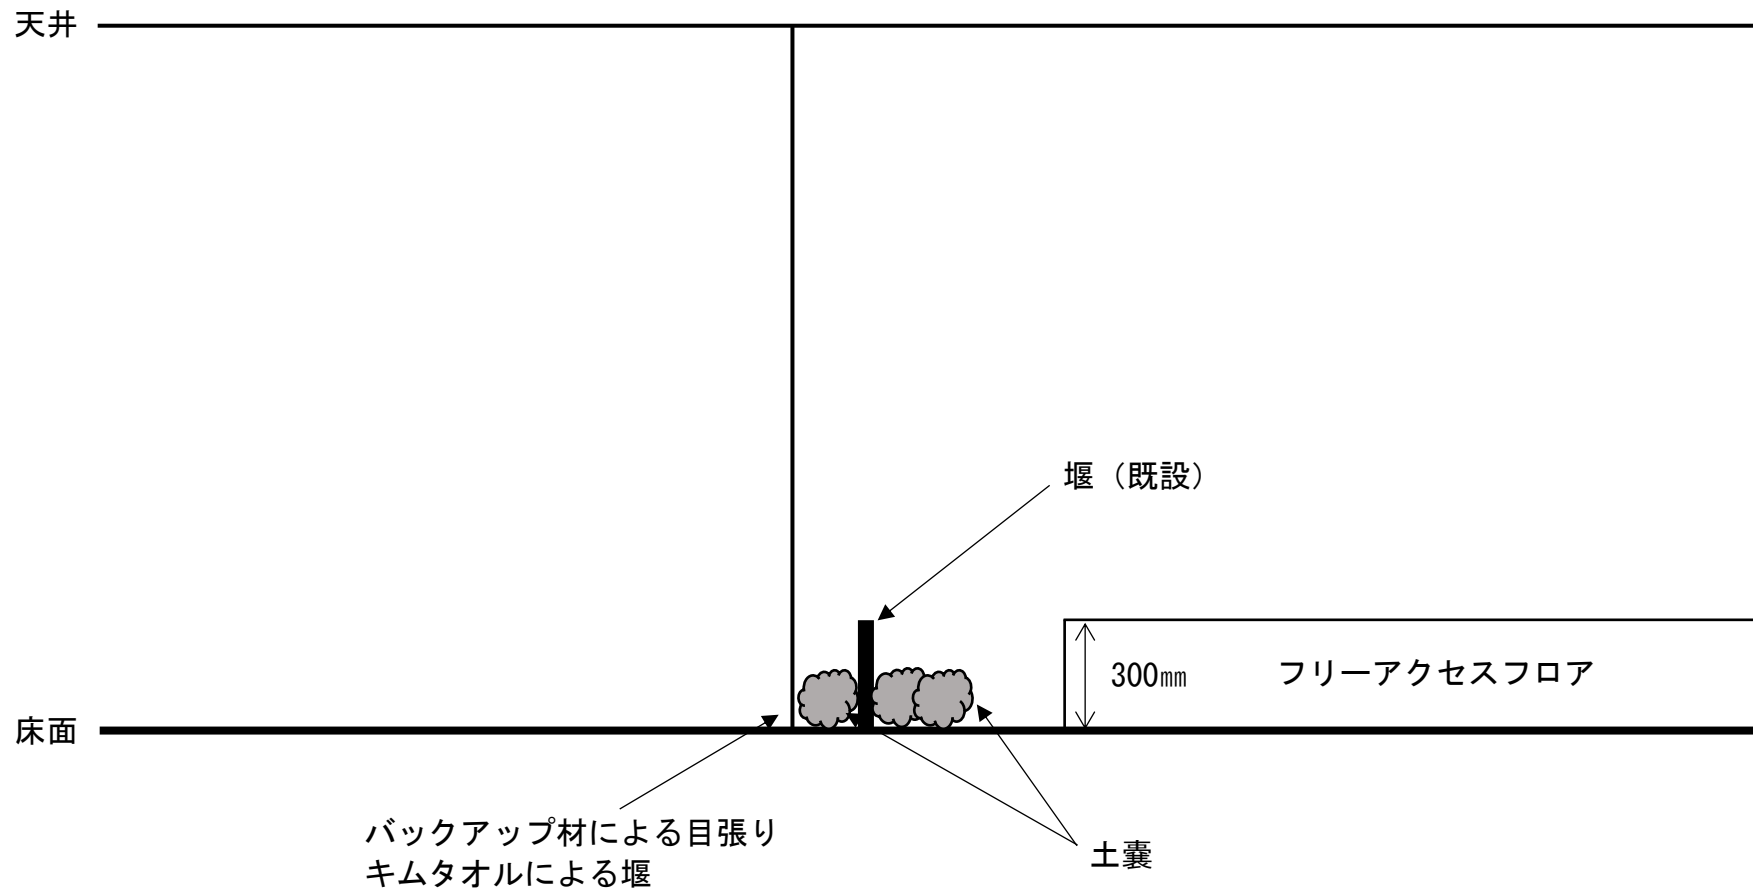
断面図

ケーブル貫通部には止水処置が施されていたが、経年劣化により隙間から地下水（雨水）が壁面を通じて浸入し、配電盤室等（W090～094）の床下に滞留したものと推定する。

- ・ 配電盤室等 (W090～094) の水の浸入範囲には、配電盤、直流電源装置等が設置されているが、当該盤等はフリーアクセスフロア上(高さ30cm)であるため、浸入した雨水による停電の発生、電気設備への影響はなく、保安上の問題はなかった。
- ・ 万一、雨水浸入の発見が遅れた場合であっても、フリーアクセスフロア内には、空調機用ドレン桁(床下からの高さ:約20cm)が設置されており、それ以上には水位は上がらないため、電気設備への影響はなく、事象の進展性もない。
- ・ 排気ダクト室 (A047) の雨水の浸入範囲には、機器等の設備は設置されておらず、浸入した雨水(汚染なし)による設備への影響はなく、管理区域外への漏れもないことから、保安上の問題はなかった。

雨水が浸入したケーブル貫通部等について、止水処置の再施工を計画する。
