## 研究用原子炉（KUR）の主排気設備のダクトの変形防止について

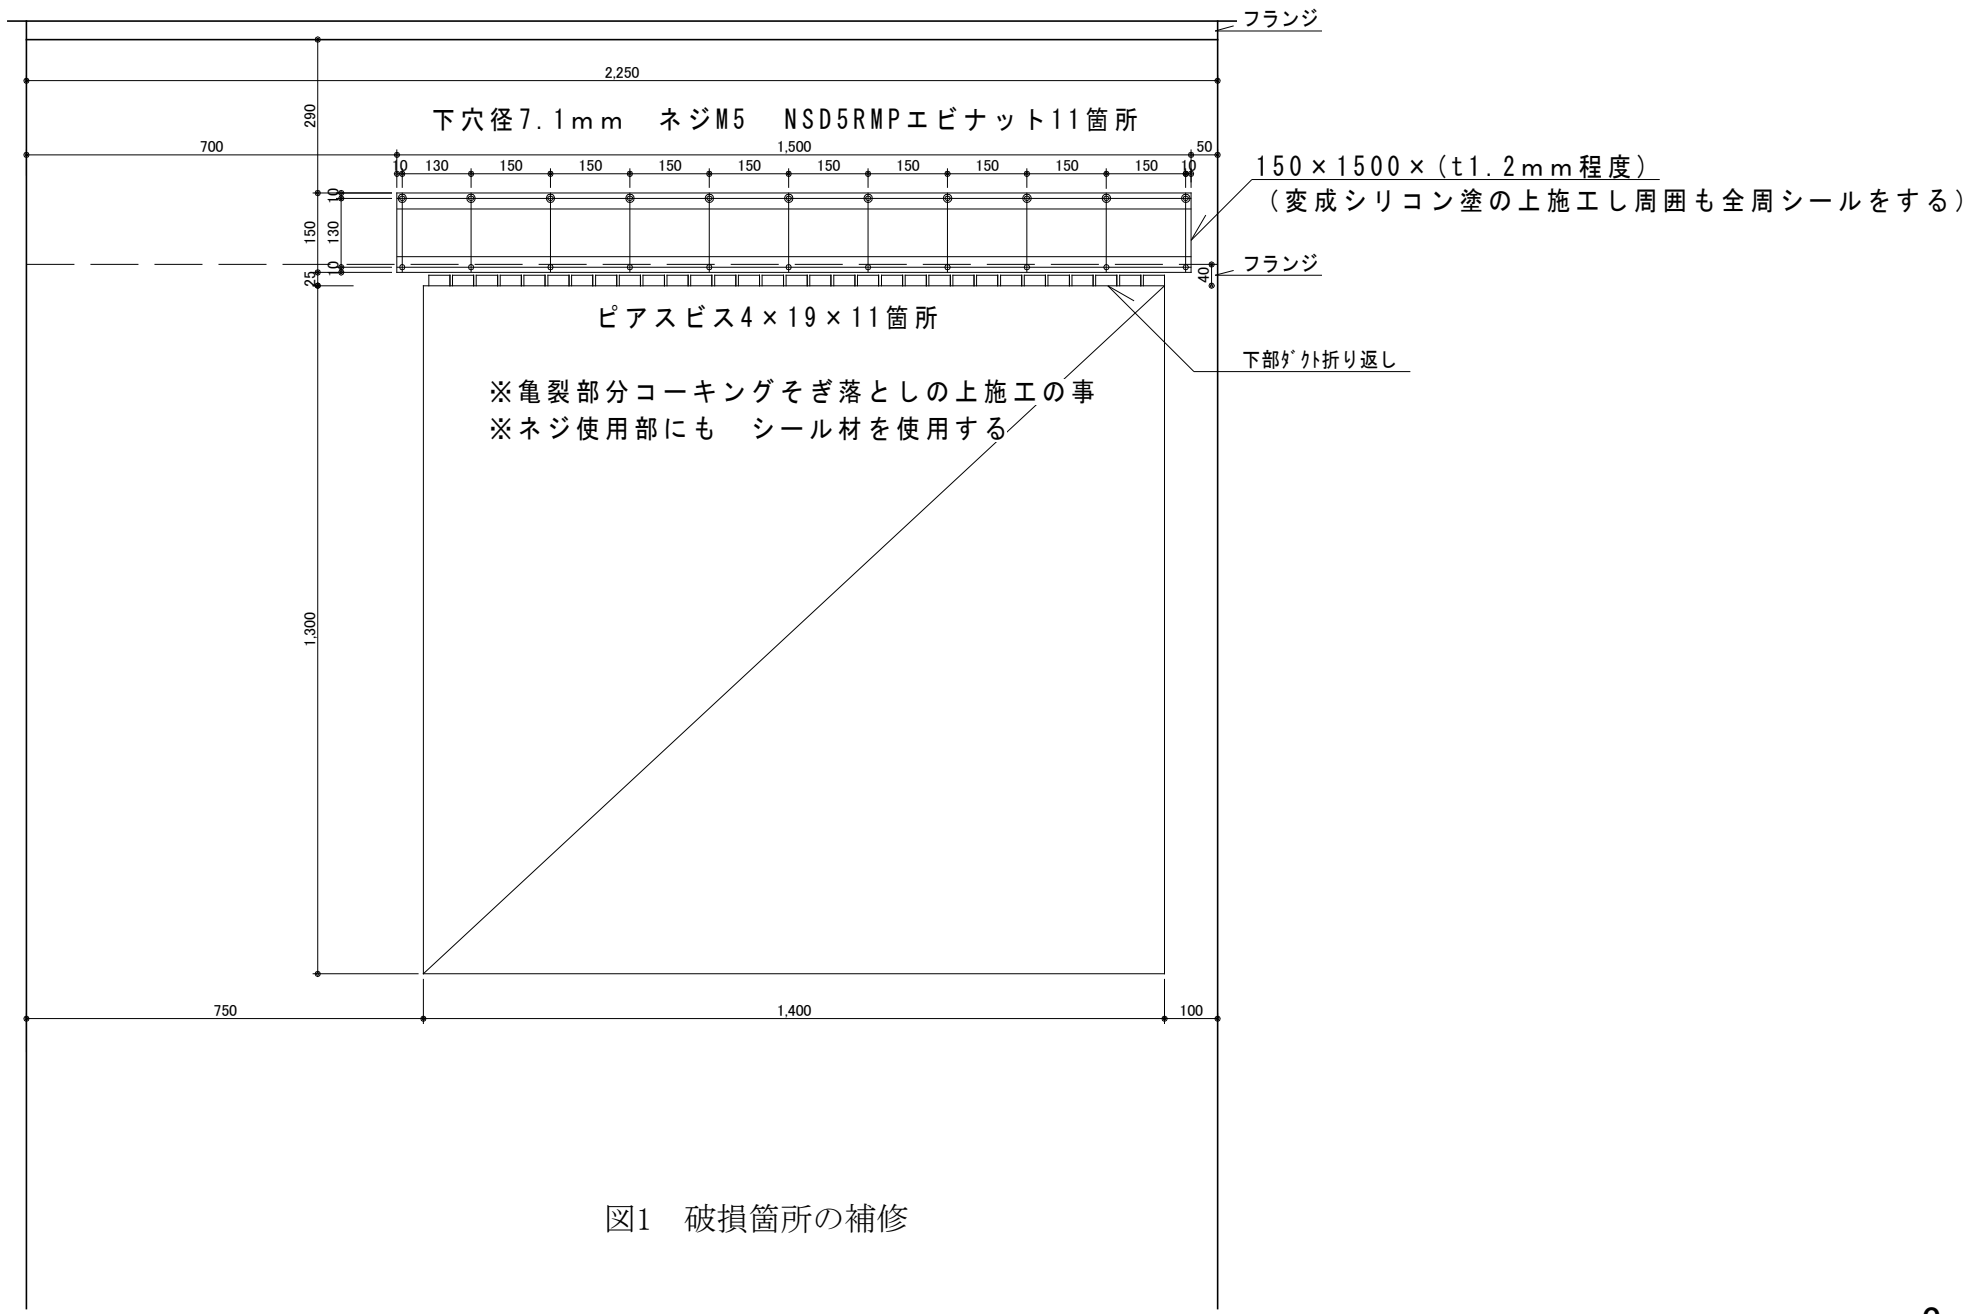
図1 破損箇所の補修

KURの主排気系の排気チェンバ下部のダクトの一部に発生した亀裂については、2023年4月19日に行った原子力規制庁・核燃料施設等監視部門との面談（面談資料：研究用原子炉（KUR）の主排気設備のダクトの一部亀裂について）において、当該設備（設工認申請設備）の構造の概要、亀裂の状況説明とともに、補修方法や再発防止策が確定するまでの主排気設備の取り扱いなどについて協議した。その後、補修案（図1）を立案し、規制事務所に説明した後施工し、主排気系の排風機運転中及び運転後の補修箇所の健全性を確認した上で、これまで定期的（最低でも2、3日間隔で2時間程度の運転）に排風機を運転し、原子炉室内の換気を行ってきた。現時点でも補修部分に異常は確認されていない。

今回の亀裂場所についても排風機運転中はダクト内は陰圧となるだけでなく、前回の面談時に示したように、ダクトの断面積が絞られて流速が速くなり、しかもダクトが曲がっていることにより空気の流れが複雑な個所となっているため、亀裂が生じたダクト（底板）では乱流による振動（陰圧の変化）が生じていたと推定される。また板厚1mmのダクト（底板）の周囲はアングル（鋼材）で拘束されており、振動によるせん断力によって損傷し、振動が大きくなったことで、亀裂が現状の位置まで進展した可能性がある。ちなみに、今回の亀裂断面は腐食もなく、金属色を呈していることから腐食による断面欠損ではなかったものと考えられる。以上、亀裂はダクト内が陰圧で、空気の流れが複雑で、しかも風速が早くなる位置において発生していることから、定性的にはダクトの振動による変形（排風機の運転中）が原因と推定される。

当該亀裂部については、鋼板を強固にビス留めし、シール材を施すことによって補修したため、排風機運転時もダクトとしての機能（排気を閉じ込めるバウンダリー）の健全性が確認されているが、今後ダクトの振動や陰圧によって亀裂の再発などの損傷を防止するため、ダクトの変形を防止するための補強材を敷設することとする。具体的には鋼材（40×40×3のL形鋼）をダクト外面にボルトによって固定する（図2の下側）。
