柏崎刈羽原子力発電所1号機  
非常用ディーゼル発電機（B）の  
過給機軸固着について  
【概要版】

2019年3月18日

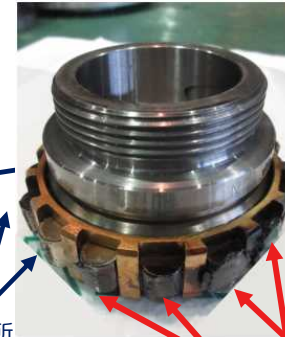
正常箇所

片減り・潰れ

### ベアリング

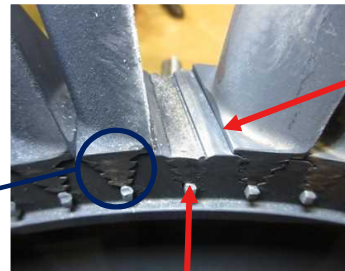
タービンブレード1枚が  
付け根部より折損

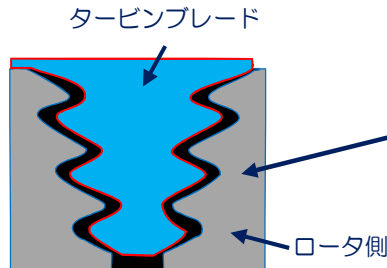
ファツリー部 概略構造図

- ✓ 軸固着を確認したR側過給機をメーカー工場にて詳細点検を実施。  
 ⇒「タービンブレード」、「レーシングワイヤ」及び「ベアリング」に比較的大きな損傷を確認。  
 ※その他部位（ノズルリングやインペラ等）にも摺動痕等を確認。
- ✓ 調査当初は異常が確認されなかったL側過給機についても比較調査のため詳細点検を実施。  
 ⇒タービンブレード及びロータのファツリー部にき裂を確認。

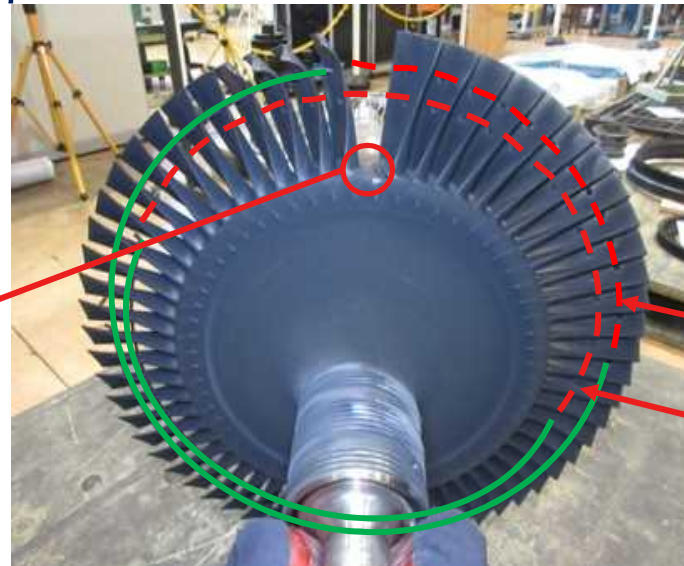
### レーシングワイヤ

#### 外周レーシングワイヤ

赤色点線部：脱落部位  
 緑色実線部：残存部位

#### 内周レーシングワイヤ

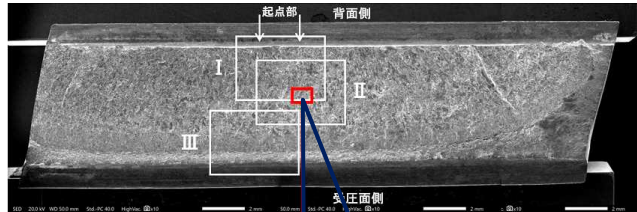
タービンブレード破断面外観

- ✓ R側過給機の損傷部位について軸固着に至る事象の起点部位を考察。
  - ・タービンブレード：破断面の一部に煤等の汚れがあり、疲労破壊を示すストライエーション模様を確認。
  - ・レーシングワイヤ：瞬間的な応力による破壊を示すディンプル模様を確認。
  - ・ベアリング：瞬間的な衝撃荷重による損傷であることを確認。
- ✓ 損傷部位の様相から「タービンブレード折損」が軸固着事象の起点部位であると判断。
  - ・レーシングワイヤ及びベアリング、その他部位の損傷はタービンブレード折損による従属的な事象と判断。
- ✓ L側過給機タービンブレード及びロータのファツリー部にも疲労破壊を示すストライエーション模様を確認。

疲労破壊を示す  
ストライエーション模様

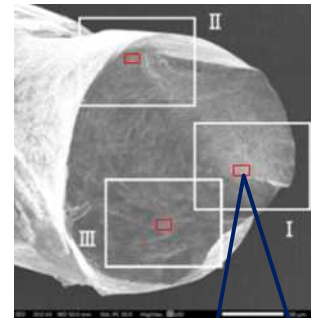
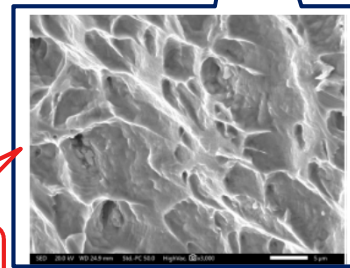
レーシングワイヤ破断面外観

瞬間的な応力による破壊  
を示すディンプル模様

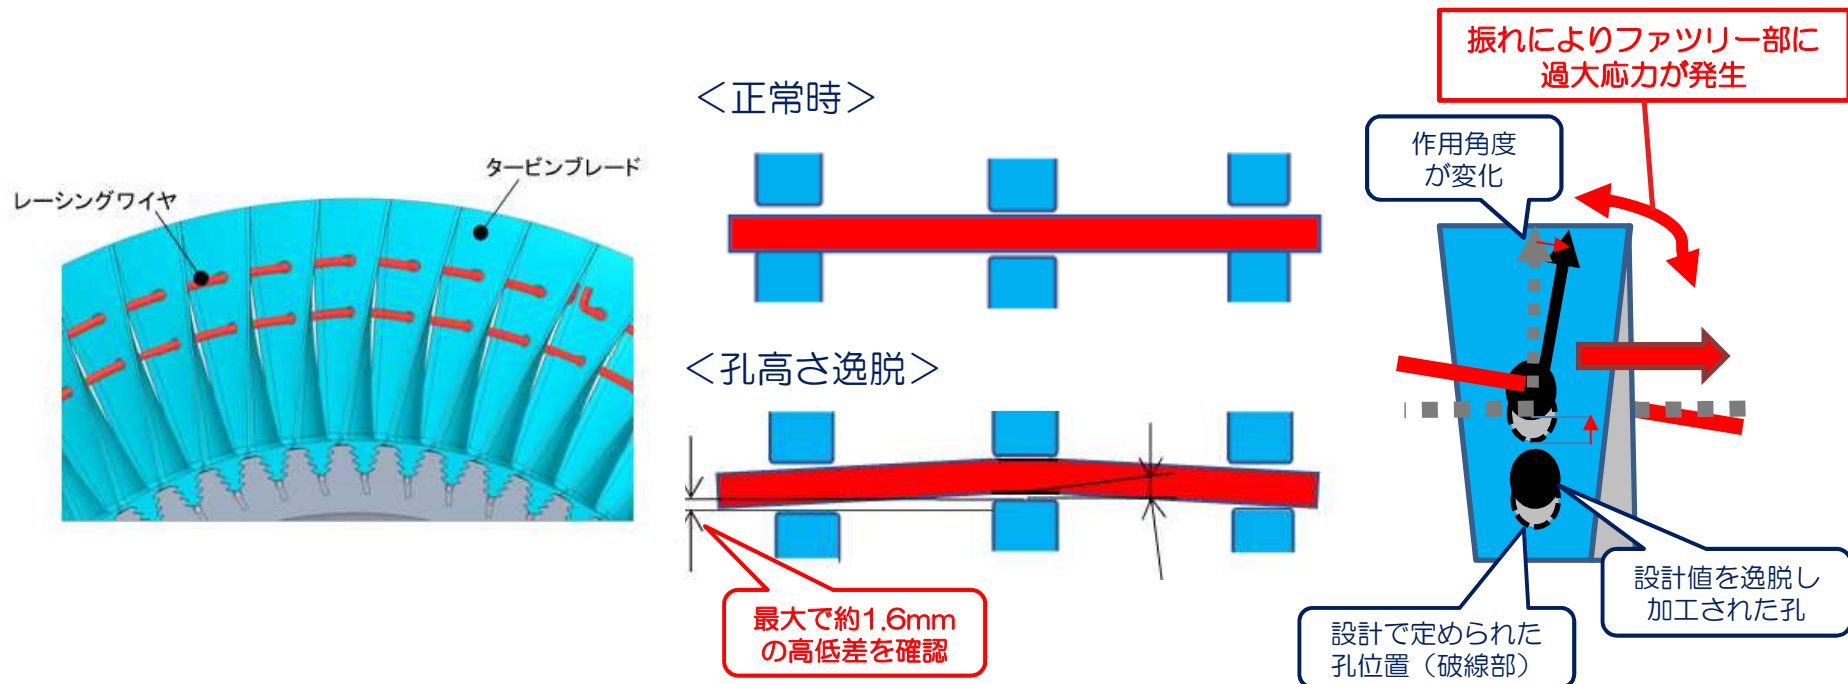
## 3-2. 要因：レーシングワイヤ孔高さの設計値逸脱

- ✓ レーシングワイヤ孔の現品計測を実施した結果、孔高さが設計値を逸脱しており、隣接するタービンブレードとの高低差が大きい箇所があることを確認。
- ✓ 隣接するタービンブレードにおいて孔高さ位置に高低差が生じると、タービンブレードとレーシングワイヤの作用角度が変位し、タービンブレード背面側の応力が増大することを応力解析により確認。
- ✓ R側及びL側過給機のいずれにおいても、タービンブレードファツリー部の背面側を起点とするき裂が発生しており、レーシングワイヤ孔高さの設計値逸脱が、タービンブレードの疲労破壊の主たる要因であると判断。
- ✓ レーシングワイヤ孔高さの設計値逸脱は「タービンブレード製造時の孔加工不良」と判断。

- ✓当該D/G過給機（R側及びL側）については、タービンブレード及びロータシャフトを新製して復旧。
- ✓非常用ディーゼル発電機過給機の新製及び既設非常用ディーゼル発電機を含めた過給機の保守管理に際して、以下の対策を実施。
  - ・タービンブレード製造（孔加工）に係る対策  
レーシングワイヤ孔加工時の検査にて、レーシングワイヤ孔高さが設計要求値以内であることを確認（作業要領書を改訂）。
  - ・保守管理に係る対策  
タービンブレードの取外しが必要となった場合は、タービンブレードを再利用しない。

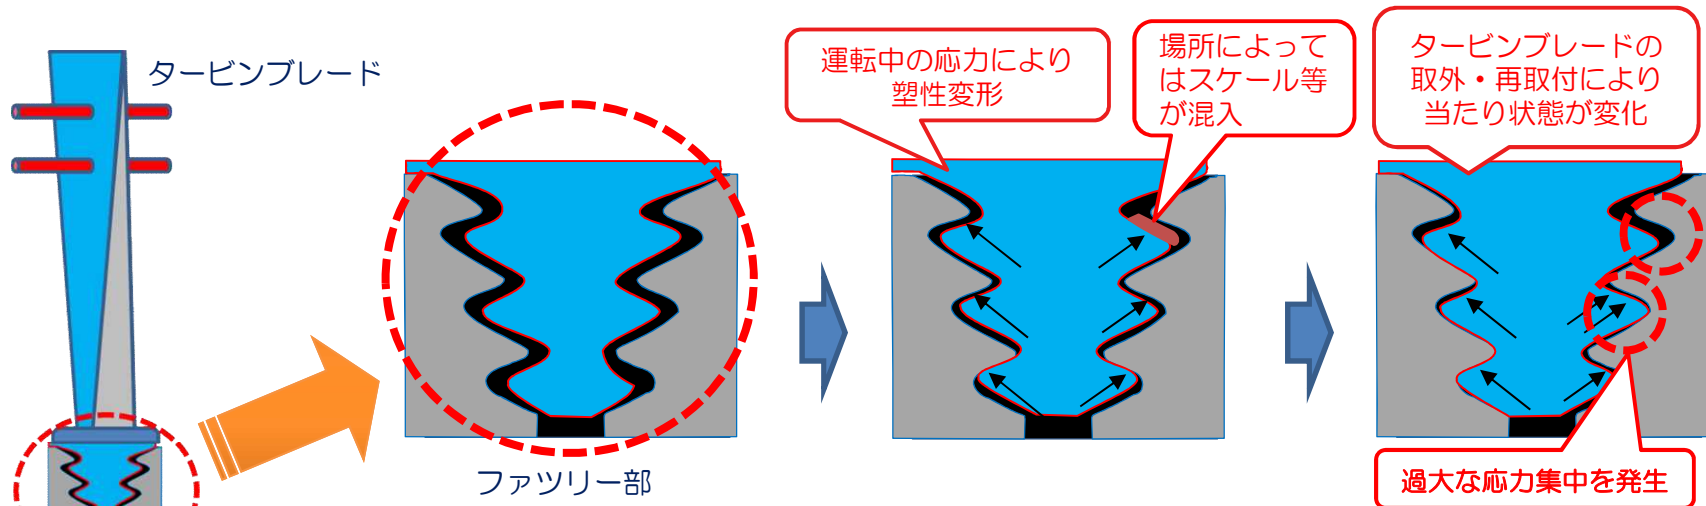
### 3-3. 要因：タービンブレードファツリー部寸法の設計値逸脱 9/23

- ✓タービンブレードファツリー部の三次元計測（寸法測定）を実施した結果、一部のタービンブレードファツリー部の寸法が設計値を逸脱していることを確認。
- ✓タービンブレードファツリー部は、運転に伴う熱応力、排気圧力及び回転（遠心力）による応力を受けることにより、経時的な寸法変化（塑性変形）が発生したと判断。
- ✓当該D/Gにおいては過去に、タービンブレードの取外・再取付を実施していたことを確認。  
※当発電所2号機において発生した非常用ディーゼル発電機過給機の不具合に伴う水平展開として、レーシングワイヤ孔の「再加工」を実施。
- ✓タービンブレード及びロータのファツリー部に酸化スケール及び煤等の汚れを確認。腐食・汚れは、タービンブレード取外時の手入れにて除去され、タービンブレード再取付け後のファツリー部の当たり状態やクリアランスの部分的な状態変化に寄与したものと判断。
- ✓既に寸法変化が発生した状態で、タービンブレードの取外・再取付（再利用）したことに伴い、ファツリー部の当たり状態が大きく変化した可能性があり、ファツリー部への応力集中の主たる要因となったものと判断。

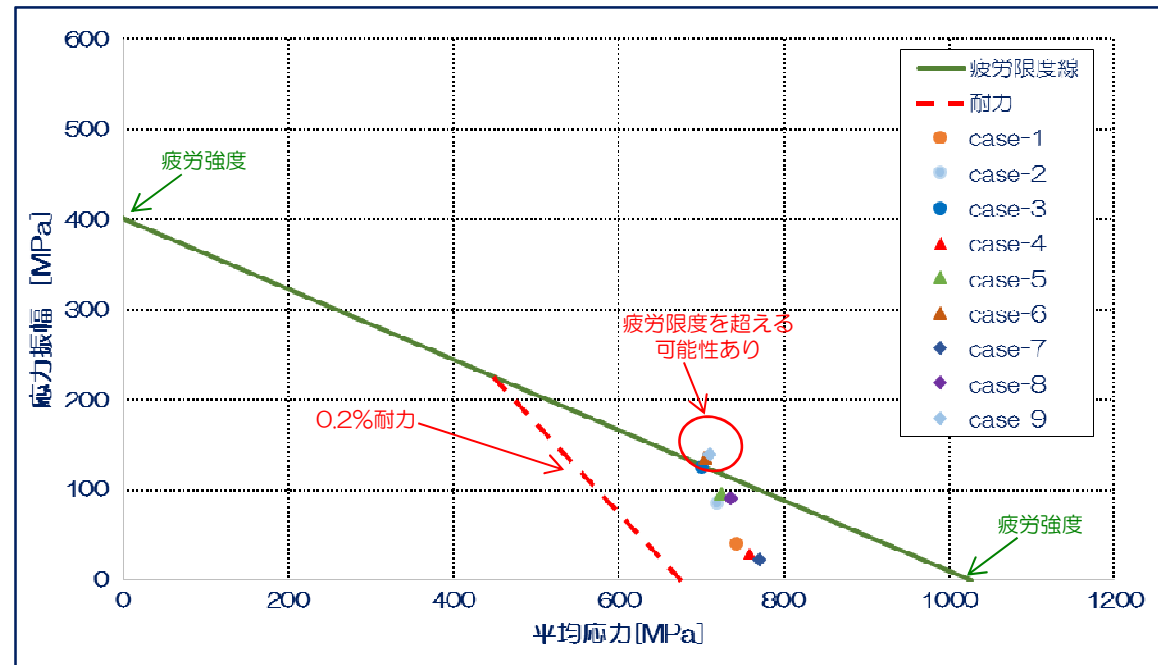
修正グッドマン線図

- ✓ 要因調査を踏まえ、「レーシングワイヤ孔高さの設計値逸脱」及び「タービンブレードファツリー部寸法の設計値逸脱」がタービンブレードファツリー部に及ぼす影響について応力解析を実施。
- ✓ 応力解析の結果、タービンブレードファツリー部背面側の応力が設計値を上回り、疲労限度に達することを確認。
- ✓ なお、「レーシングワイヤ孔高さの設計値逸脱」と「タービンブレードファツリー部寸法の設計値逸脱」について、各々の事象単独においては、疲労限度には至らないことを確認。

ファツリー隙間 (mm)	解析 Case-No	ワイヤ角 (°)	評価
通常	—	作用無	—
	Case-1	0	○
	Case-2	5	○
	Case-3	10	○
背面のみ 0.05狭い	—	作用無	—
	Case-4	0	○
	Case-5	5	○
	Case-6	10	×
背面のみ 0.10狭い	—	作用無	—
	Case-7	0	○
	Case-8	5	○
	Case-9	10	×

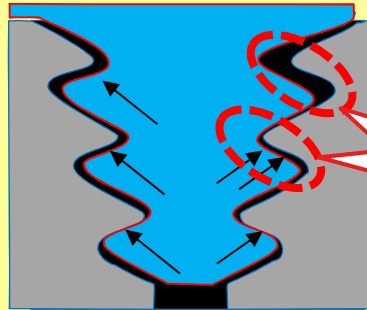
ファツリー部

当たり状態が変化

④ タービンブレード取外時の手入れ（腐食・汚れの除去）により、タービンブレード再取付け後のファツリー部の当たり状態やクリアランスが部分的に変化

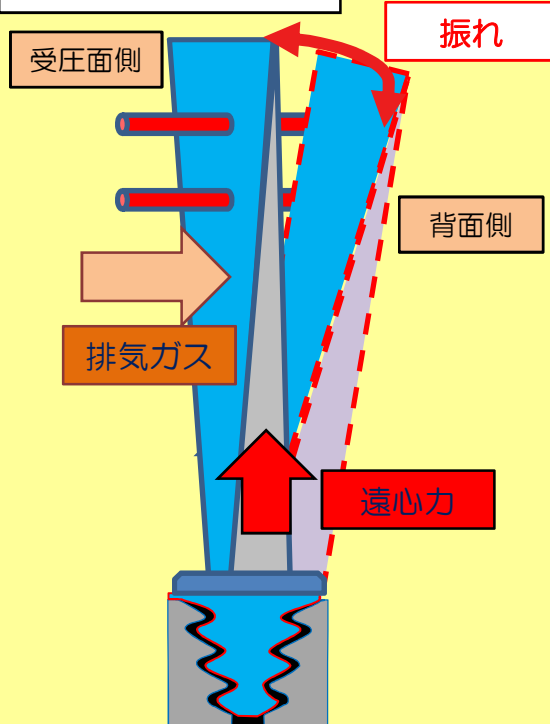
タービンブレード

⑤ レーシングワイヤ孔高さのズレによりタービンブレード背面側の応力増大と、ファツリー部の当たり状態やクリアランスの変化に伴う応力集中に、運転・停止時の熱膨張・収縮が加わり、ディーゼル機関からの排気脈動等による運転時の応力が疲労限度を超え、ファツリー部くびれ部にき裂が発生

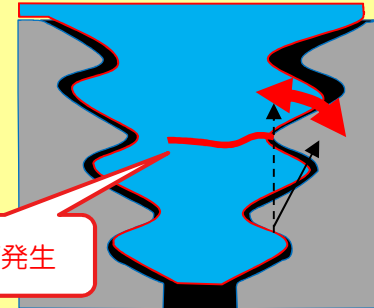
ファツリー部

き裂が発生

⑥ 運転時に増大した応力が作用し続けることでき裂が進展し、最終的にタービンブレードがファツリー部より延性破壊し折損
