# 柏崎刈羽原子力発電所 1号機 非常用ディーゼル発電機（B）の異常に係る東京電力ホールディングス株式会社からの報告に対する評価及び今後の対応について

令和元年6月19日  
原子力規制委員会

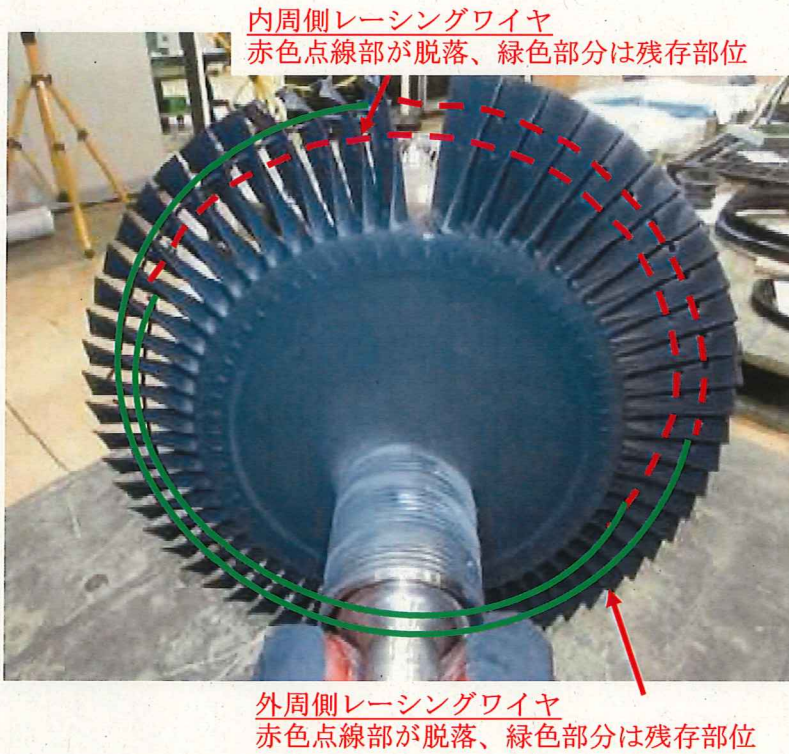
R側過給機の外周側レーシングワイヤの脱落と止端部の破断を確認

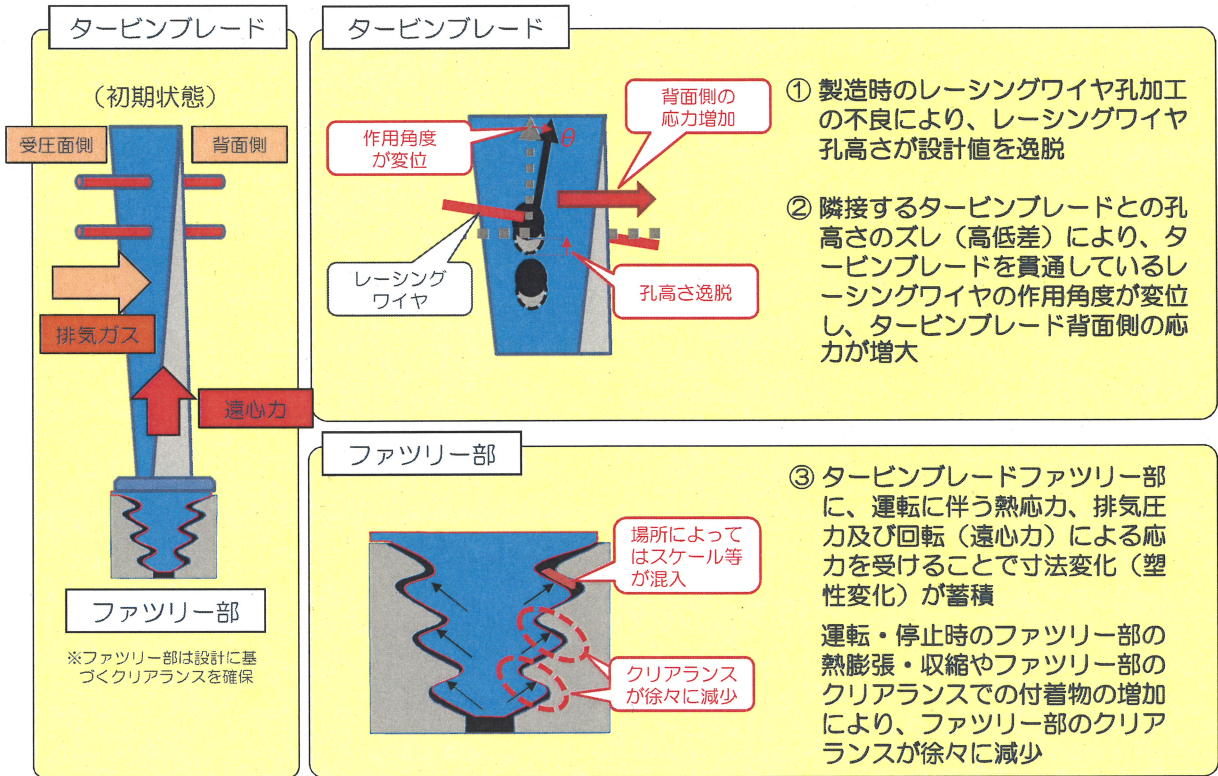
## 4-2. タービンブレードの疲労破壊の推定メカニズム (1/2) 13/23

- レーシングワイヤ孔加工の際にレーシングワイヤ孔位置の設計値逸脱が発生。これにより、隣接するタービンブレードレーシングワイヤ孔位置に高低差が生じ、レーシングワイヤの作用角度が変化してタービンブレード背面側の応力が増大。
- タービンブレードファツリー部は、D / G運転に伴う熱応力等により塑性変形が発生。
- 塑性変形したタービンブレードの取り外し・再取付け及びその際の汚れ等の付着物の除去により、タービンブレード再取付け後のファツリー部間の当たり状態が変化。
- タービンブレード背面側応力の増大とファツリー部間の当たり状態の変化に伴う応力集中が生じた状態で排気脈動による応力振幅が加わることによって、ファツリー部くびれ部に亀裂が発生進展し、最終的にタービンブレードがファツリー部で折損。

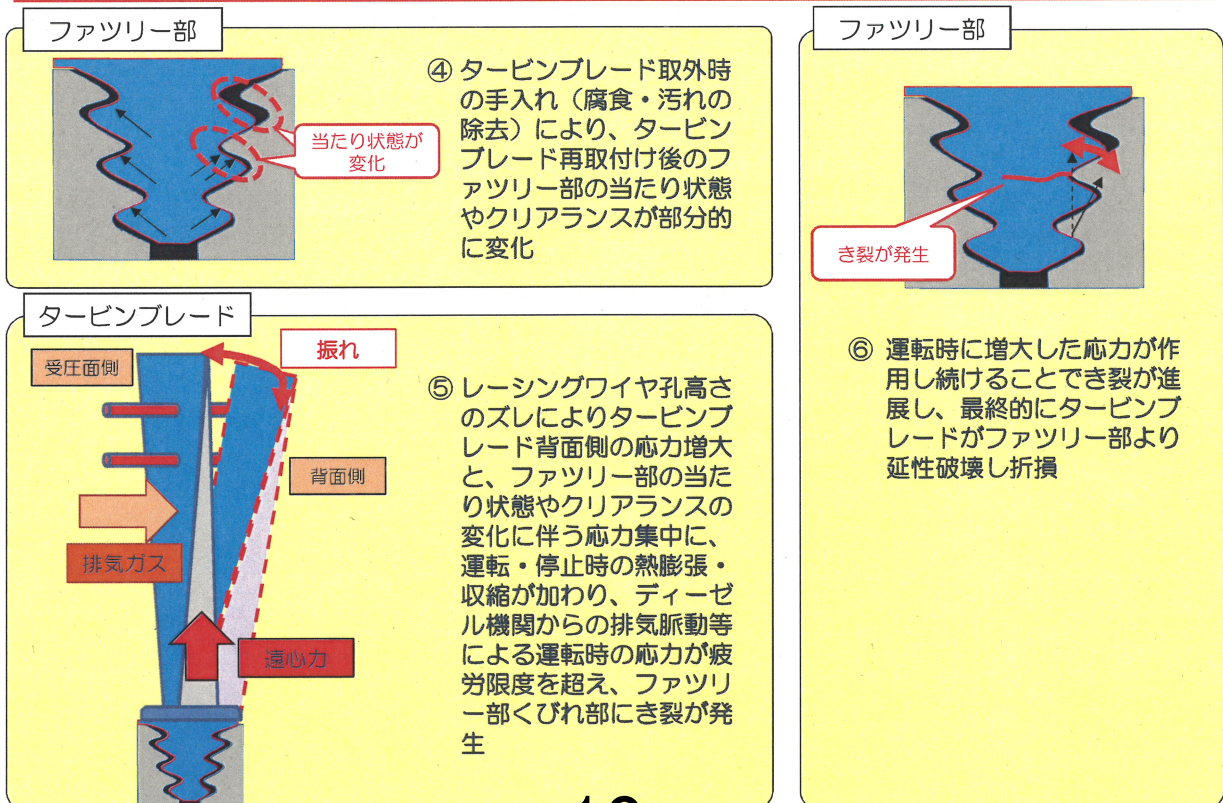
## 4-2. タービンブレードの疲労破壊の推定メカニズム (2/2) 14/23

その後、タービンブレードの折損に伴い、レーシングワイヤの破断や各部位の接触、脱落等が発生しロータの軸がアンバランスとなり、軸の振れ回りによって軸受を破壊した結果、R側過給機は軸が固着し、燃烧用空気の送気機能が喪失、R側シリンダが未燃焼状態となり発電機出力が急激に低下した。
