2023-08-04
検査監督総括課

0 次スクリーニング結果

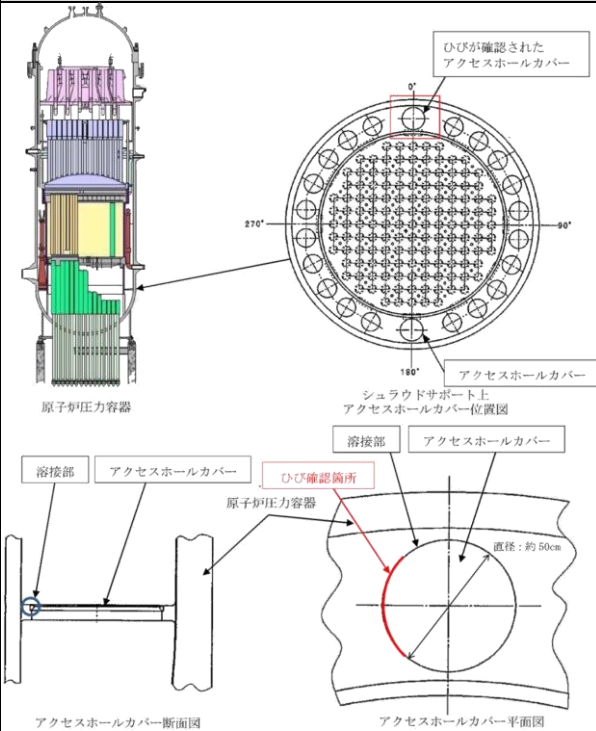
番号	件名	概要	受領日	担当	0次スクリーニング		
					基準/2次	INES	処理結果
国内 2016-56R1	アクセスホールカバー取り付け溶接部のひびについて NUCIA 通番: 12605M ユニット: 島根原子力発電所2号機 発生日: 2017-02-16 登録区分: 最終	<p>2017-02-16、第17回定期検査において、水中カメラを用いた原子炉圧力容器内の目視点検中、1箇所のアクセスホールカバー※1 取付溶接部にひびを確認した。なお、本事象による周辺環境への放射能の影響はない。</p> <p>※1: アクセスホールは、島根2号機の建設時に、作業員が原子炉圧力容器底部へ出入りするためにシュラウドサポート上の2箇所に設けた穴であり、アクセスホールカバーは、運転開始前、その穴を閉止するために設置したカバー。</p> <p>直接原因: 応力腐食割れ(SCC) SCC は、材料因子、環境因子および応力因子が重畳する条件下で発生することが知られている。 当該事象で各因子に相当する条件は以下のとおりである。</p> <ul style="list-style-type: none"> 材料因子...取付溶接部近傍の硬化 環境因子...クレビス部内の水質悪化 応力因子...取付溶接部近傍の引張残留応力 <p>ひびの発生・進展過程: アクセスホールカバー取付溶接部のひびは、割れ残り部の形状から、(アクセスホールカバー下面の)クレビス部から発生し、アクセスホールカバー上面に進展したものと推定した。このため、アクセスホールカバー取付溶接部において、クレビス部を起点とした周方向のひびが発生・進展しやすい状況であったと推定した。さらに、径方向のひびについては、その形状等により、周方向のひびが発生・進展する過程において、枝分かれしたものと推定した。</p> <p>なお、アクセスホールカバー取付溶接部は、82 合金※2 で施工されており、すき間付試験※3において、82 合金であっても強加工した場合には、SCC が発生することが報告されている。</p> <p>再発防止策: アクセスホールカバー(ボルト締結式)への取替えを実施する。</p> <p>※2: 82 合金は、これまで SCC の発生が報告されていない溶接材 出典: https://www.istage.ist.go.jp/article/ihts/37/4/37_186/pdf ※3: 隙間付き定ひずみ曲げ試験で、SCC 感受性を評価する試験の一つ</p>	2019-05-20	事務局	⑤	—	<p>本件は、BWR のアクセスホールカバー取付溶接部において SCC が見つかった事例である。本件については国内の事業者による水平展開(下記)されており、また、すでに実用炉監視部門が取り扱っている*。<u>上記基準によりスクリーニングアウトとする。</u></p> <p>*面談資料 https://www2.nsr.go.jp/data/000270735.pdf</p> <p>水平展開結果: アクセスホールカバーの取付け方式には、溶接型とボルト型がある。溶接型では、当該号機以外ではクレビス部を有さない構造となっている。当該炉では、対策材(82 合金)を用いることで SCC は発生しないと考えていた。</p> <p>島根原子力発電所2号機 シュラウドサポートの欠陥評価に関する報告(R5/2/21) https://www.nra.go.jp/data/000421405.pdf</p> <p>方法: 原子力規制委員会「実用発電用原子炉及びその附属施設における破壊を引き起こす亀裂その他の欠陥の解釈」に則り、シュラウドサポートの構造健全性(余寿命)への影響が大きいシュラウドサポートシリンダ(SSC)水平方向の亀裂進展を想定し、SSC の最小必要断面積(崩壊荷重における荷重倍率が 1.5(安全率に相当)となる断面積)に到達する時期を評価する。</p> <p>評価結果 SSC の最小必要断面積: 約 514,900 mm² 30 年後(シュラウドサポート 60 年使用)の断面積: 約 733,300 mm² 荷重倍率 1.5 到達時期: 約 112 年 補修等の措置: 30 年後もシュラウドサポートの構造健全性が保たれるので、補修は行わない。ただし、ひびが生じたアクセスホールカバーは、ボルト締結式の新規カバーと交換し、相手側であるシュラウドサポートプレートにひびがないことを確認した。 以上の評価結果を踏まえ、左上の基準によりスクリーニングアウトとする。</p>

<p>図 アクセスホールカバー概略図(ひび確認箇所)</p>

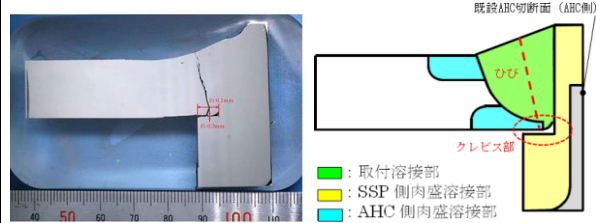
<p>図 取付溶接部断面写真(左)、断面図(右)</p>

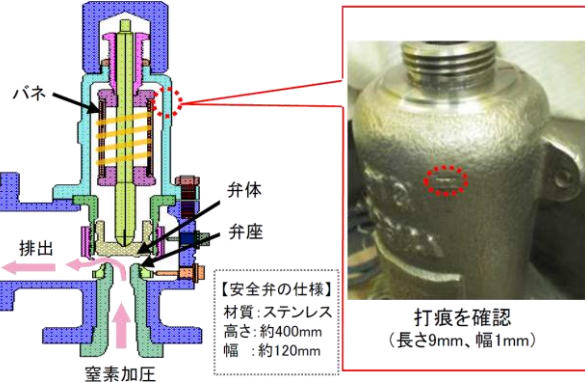
<p style="text-align: center;">図 安全弁拡大図と打痕写真</p>

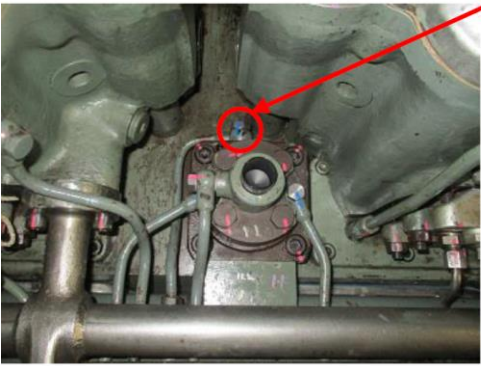
<div style="margin-left: 20px;"> <p>漏えい箇所</p>

番号	件名	概要	受領日	担当	0次スクリーニング		
					基準/2次	INES	処理結果
国内 2022-22	高圧炉心スプレ イ系ディーゼル 発電機の燃料配 管からの油漏れ NUCIA 通番: 13560M ユニット: 柏崎刈 羽発電所 2号 発生日: 2022-10-04 登録区分: 最終 更新日: 2023-02-08	2022-10-04、2号機原子炉建屋付属棟地下1階高圧炉 心スプレイ系ディーゼル発電機室(非管理区域)にて、点検 後の復旧作業に伴い燃料タンクからディーゼル機関への 燃料(軽油)の通油作業中、燃料配管の継ぎ手部分からの 油漏れが確認された。通油作業を中止し、公設消防へ連 絡した。油漏れは停止しており、漏れ出た量は約100Lと 推定。 安全評価: 油の外部等への流出はない。 原因: 復旧作業で誤ったガスケットを取り付けたため。 根本原因: 作業者の経験が浅かったため、適切に照合を 行わずに類似品と取り違えた。作業班長は、ガスケットの 仕様が合っているかの確認をしなかった。 再発防止策: 部品交換時の保管管理や照合の重要性を再 周知する。類似品との取り違えがないよう、作業場所に必 要以上の部品を持ち込まないことを再周知する。交換部品 の管理シートや図面で部品の照合が出来るように、部品番 号や数量に加え、寸法や材料などの詳細内容を記載したう えで作業を行い、作業班長も現場で詳細内容を確認するよ うに運用を見直す。	2023-02-08	事務局	②	—	本件は、非常用ディーゼル発電機の点検後 の復旧作業にて、燃料配管継手に誤ったガ スケットを取り付けたために、燃料油漏れが 発生した事例である。環境への影響はな い。作業者の経験不足が寄与因子。交換 部品の保管管理に課題があることから、左 記の基準でスクリーニングアウトとする。
			補足情報				
<div style="display: flex; align-items: center;">

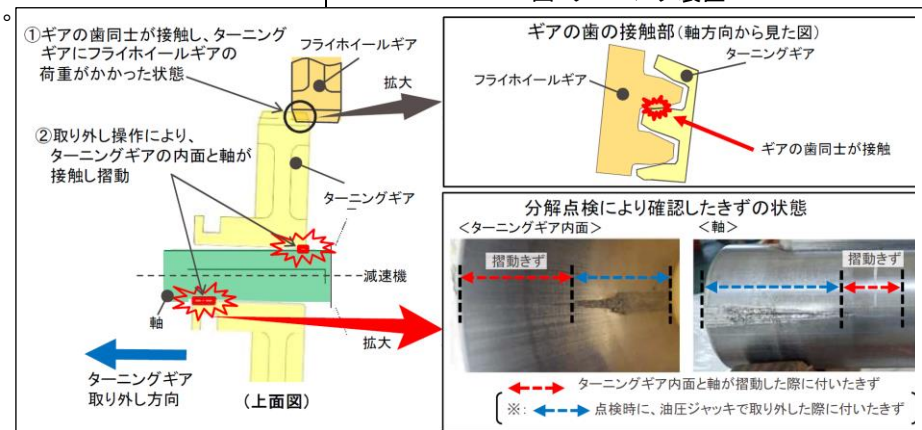
<p>図 推定メカニズム</p>

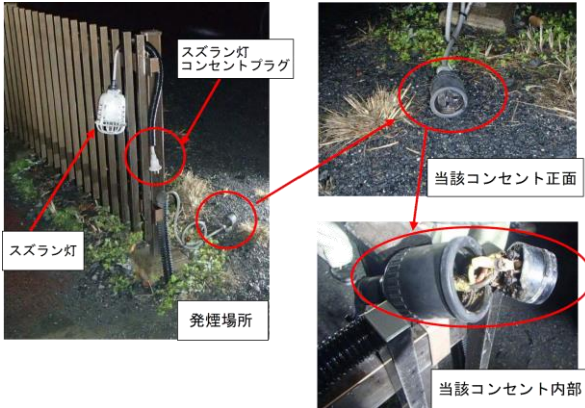
<p>図 発煙場所</p>

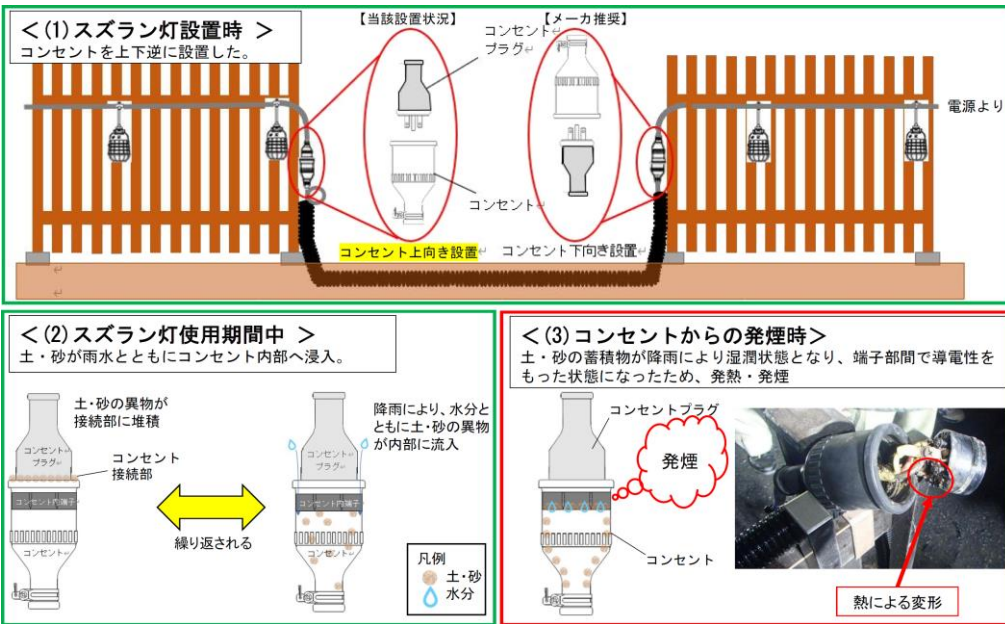
番号	件名	概要	受領日	担当	0次スクリーニング		
					基準/2次	INES	処理結果
国内 2022-31	屋外敷地内駐車場の仮設照明コンセントからの発煙 NUCIA 通番: 13588M ユニット: 東海第二発電所 発生日: 2022-12-06 登録区分: 最終 更新日: 2023-04-05	<p>2022-12-06 16:49、敷地内屋外駐車場の仮設照明(スズラン灯)のコンセントからの発煙が確認され、自衛消防隊、公設消防に通報した。当該コンセントからプラグを引き抜いた後、発煙が収まっていることを確認。17:21 に当社社員が上流側遮断器を開いた。公設消防は、17:34 に火災と判断し、同時刻に「鎮火」を確認。</p> <p>安全評価: 自衛消防隊及び公設消防は消火活動を実施していない。人身災害の発生、発電所設備及び環境への影響はない。</p> <p>原因メーカ推奨とは逆向きに、コンセントが上向き、コンセントプラグが下向きとなるように設置したため、コンセント内部への水分及び異物(土・砂)の流入を防げなかった。</p> <p>寄与原因: コンセント内部への水分及び異物流入防止意識の不足</p> <p>是正処置: ①屋外コンセントの取付方向がメーカ推奨により指定されている場合はこれを遵守する。取付方向にかかわらず、コンセント接続部等の水分や土・砂が流入しやすい箇所にはコンセントキャップを取付れたり、異物流入防止用の養生等を行ったりする。その旨を、「構内立入者の遵守事項」に反映する。②屋外でのコンセント使用については①を周知する。日々の巡視、工事監理等での注意すべき着目点として周知し注意喚起を行う。発電所管理職層による現場ウォークダウンでは、設置環境の確認を視点として追加し強化していく。</p>	2023-04-05	事務局	②	-	<p>本件は、原子力発電所敷地内屋外駐車場の仮設照明からの発煙事象である。人身災害、発電所設備及び環境への影響はない。原因は、コンセントとプラグの取り付け方向が間違っていたため。屋外電気品に対する火災防止策の理解・認識不足。当該事業者の電気設備保守点検管理に課題があったことから、左上の基準でスクリーニングアウトとする。ただし、軽微とは言え火災事象が繰り返されていることに留意する。</p>

<p>図 火災発生時のメカニズム</p>

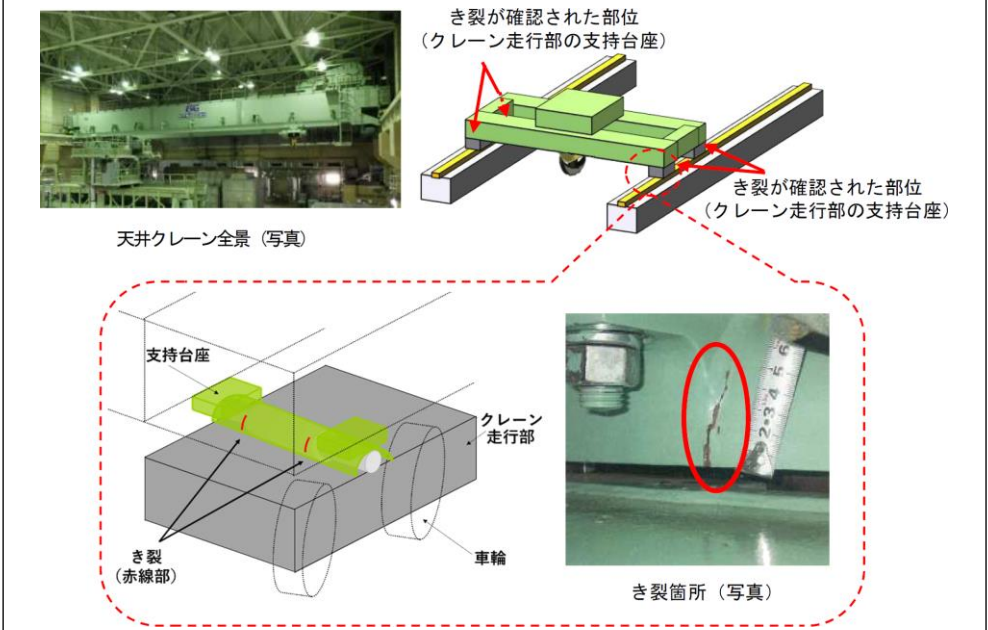
番号	件名	概要	受領日	担当	0次スクリーニング		
					基準/2次	INES	処理結果
国内 2022-35	原子炉建屋天井クレーン走行部支持台座のき裂 NUCIA 通番: 13573M ユニット: 女川発電所 1号 発生日: 2023-01-24 登録区分: 最終 更新日: 2023-02-01	2022-05 に実施した 1 号機(廃止措置段階)の天井クレーン定期点検において、クレーン走行部の支持台座にき裂が確認され、7~8 月にかけて詳細点検を実施した結果、計 8カ所のき裂が確認された。なお、このき裂は 2021-12 に実施した定期点検では確認されていない。 安全評価: この期間、当該設備は使用されていない。天井クレーン本体の落下防止機能及び燃料落下防止機能には影響しない。 推定原因: 2022-03-16 の地震 是正処置: 準備が整い次第、支持台座を交換する。	2023-02-01	事務局	⑤	—	本件は、廃止措置段階の原子炉の原子炉建屋天井クレーン走行部支持台座に複数の亀裂が確認された事例である。原因は、地震と推定されている。落下防止機能等への影響はないことから、左上の基準でスクリーニングアウトとする。
補足情報

<p>図 原子炉建屋天井クレーン走行部支持台座のき裂に係る概要図</p>

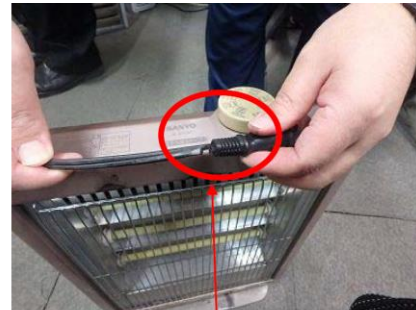
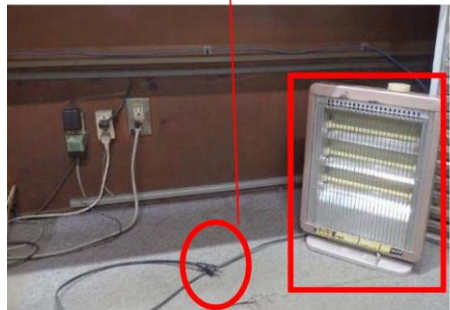
当該電源コード

番号	件名	概要	受領日	担当	0次スクリーニング			
					基準/2次	INES	処理結果	
国内 2022-42	監視所内電気ストーブ電源コードの焦げ跡の確認 NUCIA 通番: 13622M ユニット: 東海第二発電所 発生日: 2023-02-08 登録区分: 最終 更新日: 2023-04-05	<p>2023-02-08 14:46 頃、監視所内の電気ストーブのスイッチを投入した際、当該ストーブのプラグを差し込んでいるコンセント付近から煙と焦げ臭いにおいが確認された。直ちにプラグを引き抜き確認したところ、電源コードに焦げ跡らしきものを確認。14:48 に監視所より公設消防に通報し、自衛消防隊が 14:57 に出動した。公設消防より 15:06 に鎮火が確認され、16:35 をもって本事象は火災と判断された。なお、消火活動は実施されていない。</p> <p>安全評価: 本事象に伴う人身災害はなく、発電所設備及び環境への影響もない。</p> <p>火災発生メカニズム: 無意識な「踏みつけ」「ぶつけ」「引っ掛け」により当該電源コードに外力がかかり、応力が集中するコンセントプラグ根部部の被覆に傷が発生。この状態が長年継続されることにより、被覆の傷部分の導線が部分的に断線、繰り返されることにより導通部分の面積が減少。当日、ストーブの電源投入前の段階で、何らかの外力が加わり更に断線が進行。導通面積が減少した導線部に電流が集中し、急速に過熱し被覆部が発煙・損傷した。</p> <p>根本原因: ①電源コードの保護・養生等の取扱い時の不注意が火災発生につながるという認識が不足。②当該電源コードに椅子のキャスター等が接触し、外力が加わりやすい環境で使用していた。また、当該ストーブは容易に持ち運び可能で、移動の都度、電源コードが引っ張られた可能性がある。③当該ストーブは、日々の使用前点検を実施していなかった。</p> <p>対策: ①無意識の外力による損傷防止のために、保護カバーの設置又はテープによる養生を実施する。②損傷有無の確認のために、毎日 1 回、コンセントプラグ周りに損傷がないことを確認する。③使用時以外はコンセントプラグを必ず抜く。</p> <p>追加点検結果: ①消費電力 500 W 以上の電化製品 1393 台のうち、床面に這わせた電源コードは 116 本で、このうち、保護カバー又はテープ養生なされていないものは 104 本、うち 1 本には圧痕を確認したので使用禁止とした。②500 W 未満の電化製品 3860 台のうち、床面に這わせた電源コードは 1234 本で、保護カバー又はテープ養生なされていないものは 1165 本あったが、異常はなかった。</p>	2023-04-05	事務局	②	—	<p>本件は、電気ストーブの電源コードからの発煙と焦げ跡を確認した火災事例である。プラントへの影響、人身災害、環境への影響はない。原因は電源コードの不適切な取扱い。火災リスクの認識が不足したことから、左記の基準でスクリーニングアウトとする。</p>

図 当該電源コードの状況

<p>補足情報</p> <p>是正処置: ①当該ストーブの使用禁止、②当該電源コードを接続していたコンセントの使用禁止、③当該電源コードを接続していたコンセントの上流側電源の遮断。④緊急点検を実施し、事務本館 7 箇所、緊急時対策室建屋 2 箇所、チェックポイント建屋 3 箇所、正門守衛所 1 箇所について対策要状態を発見。複数箇所でタコ足配線・埃等を確認。器具交換・回収・使用禁止措置を進め、タコ足配線・埃等については整線・清掃を実施。⑤JIT 情報を発行し、所員・協力会社社員に周知、注意喚起。安全衛生推進協議会や防火部会を通じて本事象の周知と注意喚起を行った。</p>

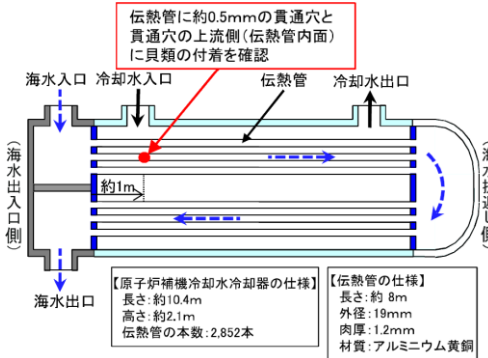
<p>伝熱管に約0.5mmの貫通穴と貫通穴の上流側(伝熱管内面)に貝類の付着を確認</p> <p>海水入口 冷却水入口 伝熱管 冷却水出口</p> <p>約1m</p> <p>海水出入口側 (海水折返し側)</p> <p>【原子炉補機冷却水冷却器の仕様】 長さ: 約10.4m 高さ: 約2.1m 伝熱管の本数: 2,852本</p> <p>【伝熱管の仕様】 長さ: 約8m 外径: 19mm 肉厚: 1.2mm 材質: アルミニウム黄銅</p> <p>図 C 原子炉補機冷却水冷却器</p>

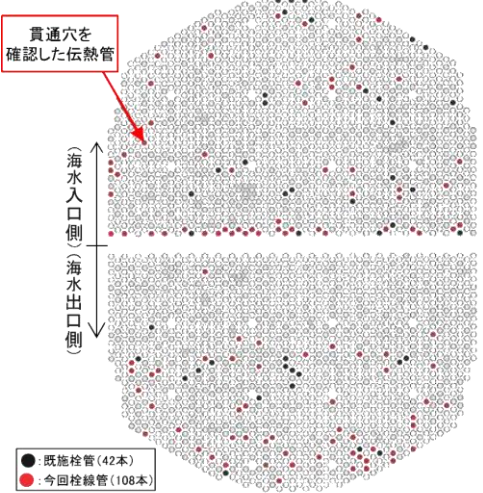
<p>貫通穴を確認した伝熱管</p> <p>海水入口側 海水出口側</p> <p>●: 既施栓管(42本) ●: 今回施栓管(108本)</p> <p>※1,053本まで施栓しても冷却器の性能に問題はない。</p> <p>図 伝熱管の断面図</p>

番号	件名	概要	受領日	担当	0次スクリーニング		
					基準/2次	INES	処理結果
国内 2022-44	原子炉補機冷却水漏えいに伴う運転上の制限の逸脱 NUCIA 通番: 13629M ユニット: 高浜発電所 3号 発生日: 2023-03-16 登録区分: 最終 更新日: 2023-04-12	<p>2023-02-28、定格熱出力一定運転中の 3 号機において、原子炉補機冷却水サージタンク水位の指示値の低下が確認された。原子炉補機冷却水冷却器の詳細点検を行うため、当該冷却器を隔離したことから、2023-03-15 17:00 に、保安規定の運転上の制限を満足しないと判断された。点検により、C 原子炉補機冷却水冷却器の伝熱管 1 本に微小貫通穴が確認された。また、当該冷却器の伝熱管全数(既施栓管を除く 2810 本)について、渦流探傷検査を実施し、当該伝熱管 1 本を含む 108 本の伝熱管厚さが判定基準を不満足。それらの伝熱管を施栓し、耐圧試験や通水確認を実施し、異常がないことを確認したので、2023-03-20 21:30 に運転上の制限を満足した。</p> <p>安全評価: 環境への放射能の影響はない。保安規定に示される完了時間内に運転上の制限を満足する状態に復帰した。また、当該冷却器の伝熱管は 1053 本まで施栓しても、冷却器性能に問題はない。</p>	2023-04-12	事務局	⑤	-	<p>本件は、定格運転中の PWR において、原子炉補機冷却系のサージタンク水位が低下した事例である。点検補修のため、原子炉補機冷却系の 1 系統を隔離したことから、保安規定の運転上の制限を満足しない条件に入った。水位低下原因は、熱交換器の伝熱管 1 本の漏えい。当該伝熱管を施栓して、保安規定に定める完了時間内に復旧していることから、左上の基準でスクリーニングアウトとする。</p>
<p>補足情報</p> <p>水位低下原因: C 原子炉補機冷却水冷却器の伝熱管 1 本に微小貫通穴。</p> <p>貫通穴発生原因(推定): 貫通穴の上流側(伝熱管内面)に貝類の付着が確認されたことから、配管内を流れる海水に乱流が発生し、配管が減肉したため。</p> <p>是正処置: 当該伝熱管を含む判定基準不満足の 108 本を施栓し、使用しないこととする。</p>

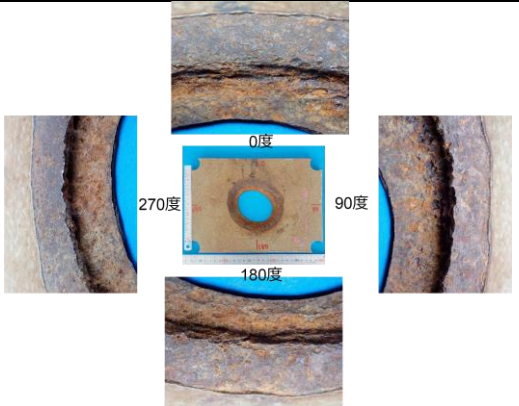
<p style="text-align: center;">図 内面上部からの破面</p>

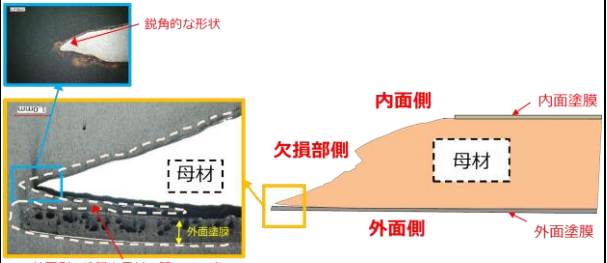
<p style="text-align: center;">図 切断面の様相</p>

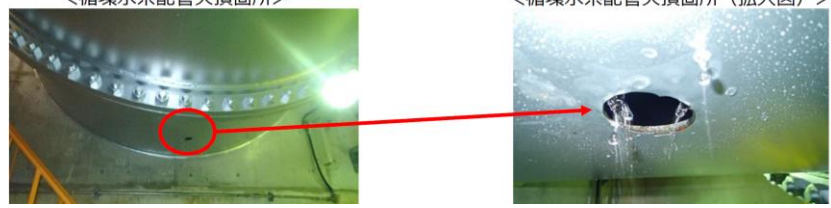
番号	件名	概要	受領日	担当	0次スクリーニング		
					基準/2次	INES	処理結果
国内 2022-46	タービン系の主要設備の健全性確認中の不具合 NUCIA 通番: 13584M ユニット: 柏崎刈羽発電所 7号	2022-10-20、長期間使用していないタービン系主要設備の健全性確認のための7号機循環水ポンプの試運転後、循環水ポンプ(A)から繋がる放水路側(K7 ボール捕集器(A)下流)の循環水系配管の下部に、円形状の欠損(直径約60mm)と、少量の海水漏出が確認された。 欠損推定原因: 腐食。プラント停止後、長期間湿潤環境下となり、配管内表面に細孔状の局所的な塗膜欠陥部から塗膜下腐食が進行した。 発生プロセス(推定): ①配管内面の塗膜(ガラスフレークライニング)に、内面立入点検時の足場材や工具等の接触と推測される局所的な欠損が発生。②塗膜欠損部から海水が塗膜下に浸入し、錆(塗膜下浸食)が発生。③常時水分と接していたことで、A系配管内で塗膜下浸食が進行。なお、3つある循環水系の内、A系配管にのみ、熱交換を終えた補機冷却海水系の温かい海水が流入する。配管内の空気が温められ、外部との温度差により内面に結露が発生するため、常に湿潤環境であった。B,C系は乾燥状態であった。④2020-10-20の健全性確認運転に伴い、内側に引っ張られる力が加わり欠損。損傷確認時より前に金属部は貫通し、外面塗膜のみで塞がれていたと推定される。 是正処置: ①A系配管を補修し、健全性確認を行った上で、再度循環水系配管内部(A,B,C)の点検を実施する。②健全性確認や点検時に新たな原因を確認した際は、それらを保守・点検方法に反映する。	2023-03-27	事務局	②	—	本件は、長期停止中の原子力発電所の循環水ポンプの健全性確認のための試運転時に、放出側循環水配管に欠損(貫通孔)が出現し、海水が漏えいた事例である。欠損原因は、内部からの腐食。点検作業の影響と見られる内部被膜の初期欠陥により、母材が長期間湿潤環境にさらされ、腐食が進行した。配管内部点検の作業管理及び長期停止中の配管内の点検保守管理に課題があったことから、左記の基準でスクリーニングアウトとする。

<p style="text-align: center;">図 循環水系配管欠損箇所</p>

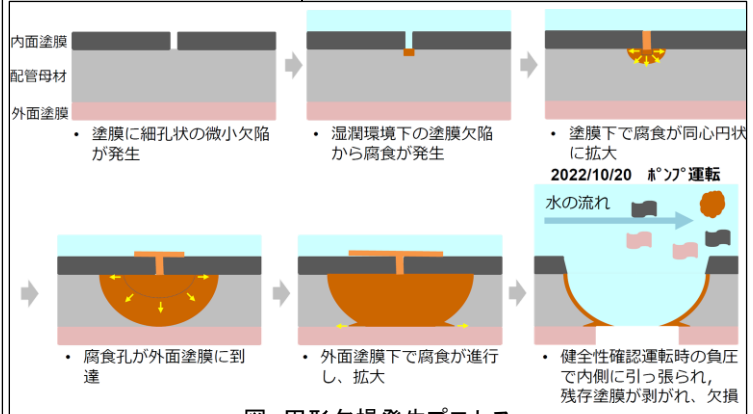
<p style="text-align: center;">図 円形欠損発生プロセス</p>
