PWR1次系ステンレス鋼配管粒界割れの 知見拡充に関する2022年度の検討状況について (亀裂発生メカニズム・亀裂有り健全性評価)

原子力エネルギー協議会
(ATENA)

2023年 8月 28日

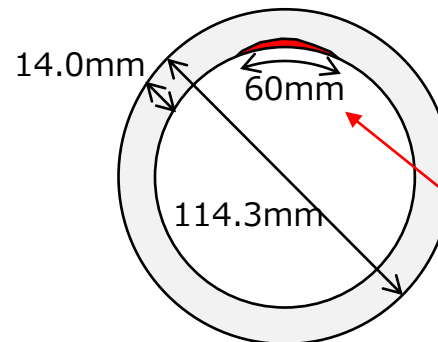
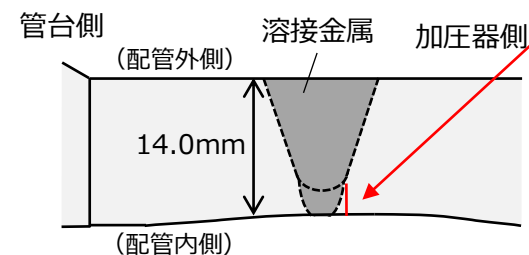
傷 (イメージ)
長さ60mm、深さ4.4mm

- 供用期間中検査 (ISI) にて、加圧器スプレイラインの1次冷却材管台と管継手 (エルボ部) の配管溶接部に有意な指示が認められた。その後の破壊調査により、**溶接熱影響部にて長さ60mm、深さ4.4mmの亀裂**があることが明らかとなった。

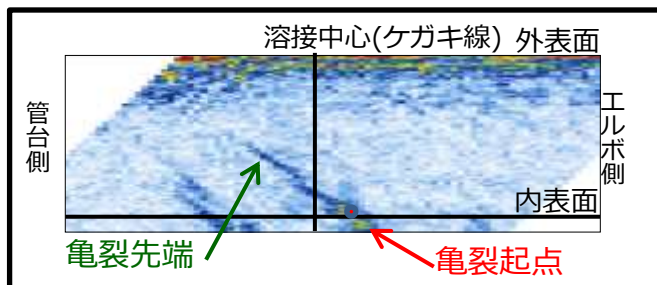
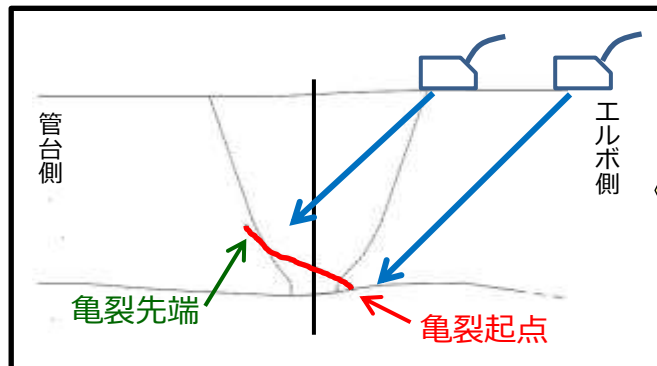
現地フェーズドアレイUT結果

現地フェーズドアレイUTでは、亀裂はエルボ側から管台側の方向に進展していると推定

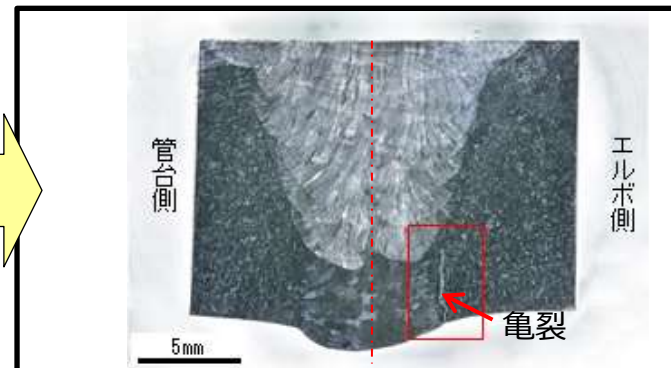
断面マクロ組織観察結果

破壊調査の結果、亀裂は板厚方向に進展していた

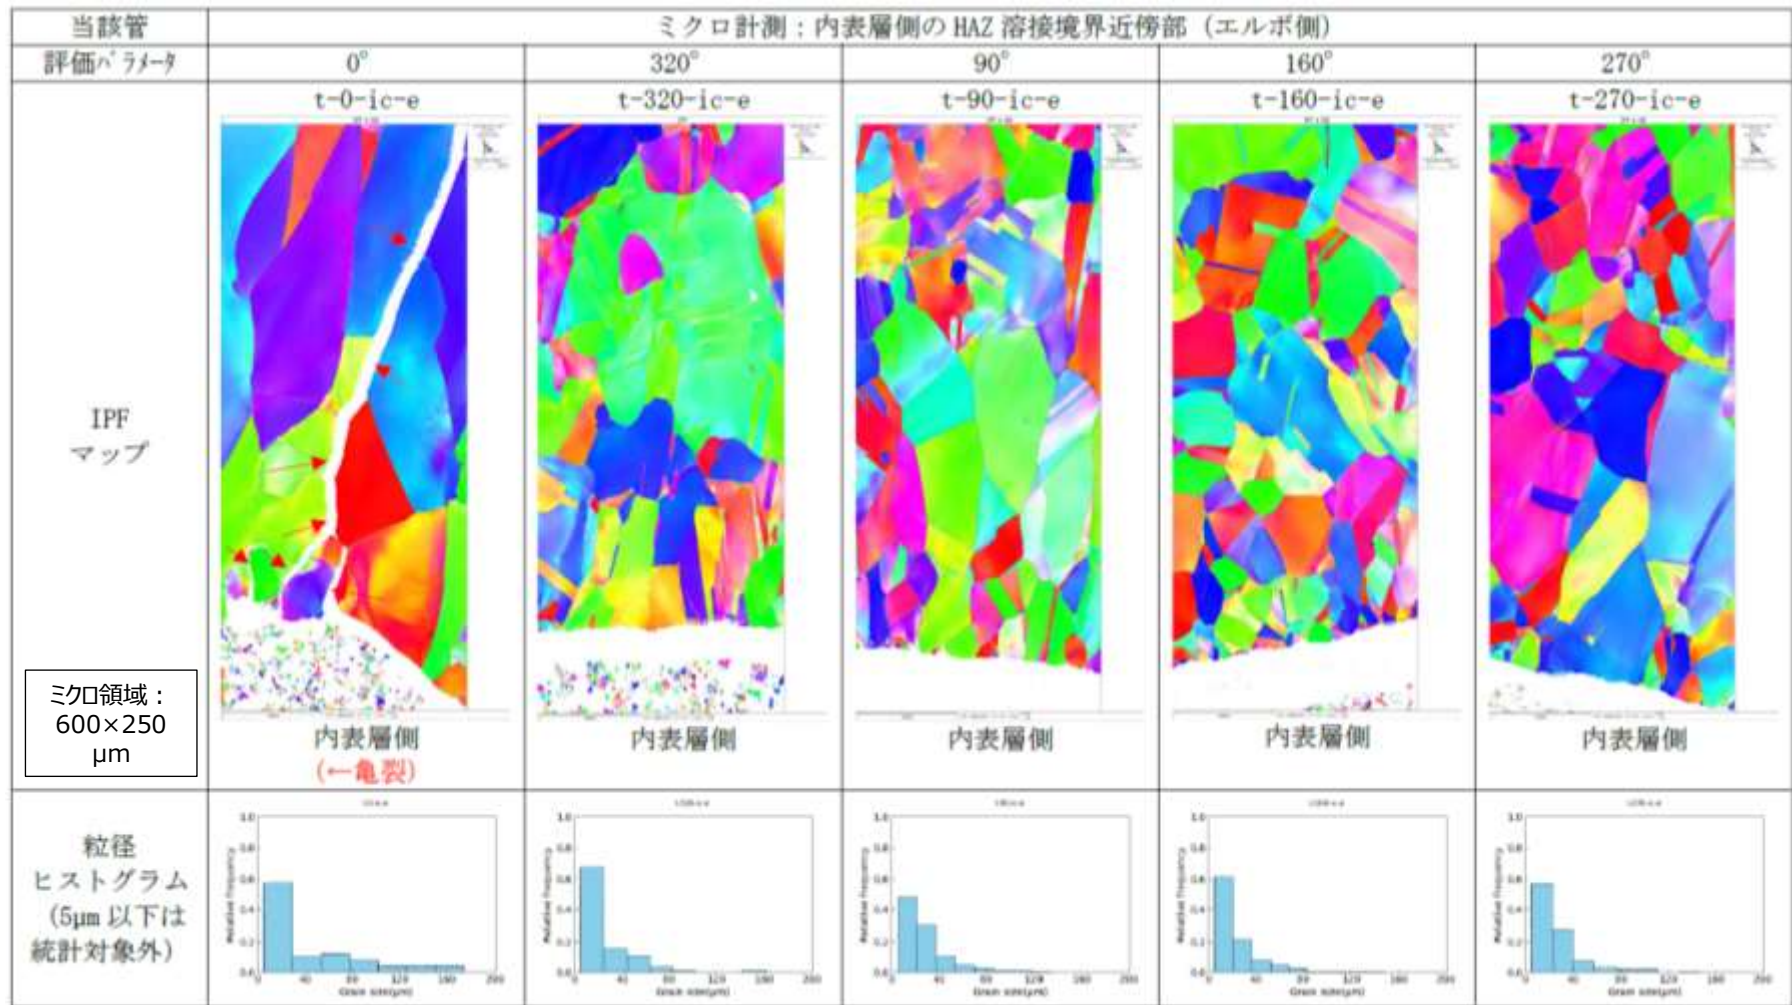
(1-1)EBSD計測評価パラメータを用いたマイクロ領域データ整理 (IPFマップZ軸 (当該管エルボ側HAZ))

➤ 当該管 (160°断面を除く) の内表層側のHAZ割れ周辺部 (エルボ側) では、板厚内部に進むにつれて100μm以上の比較的粗大な結晶粒であり、0°断面が他に比べて粗大化が大きく特異であった。

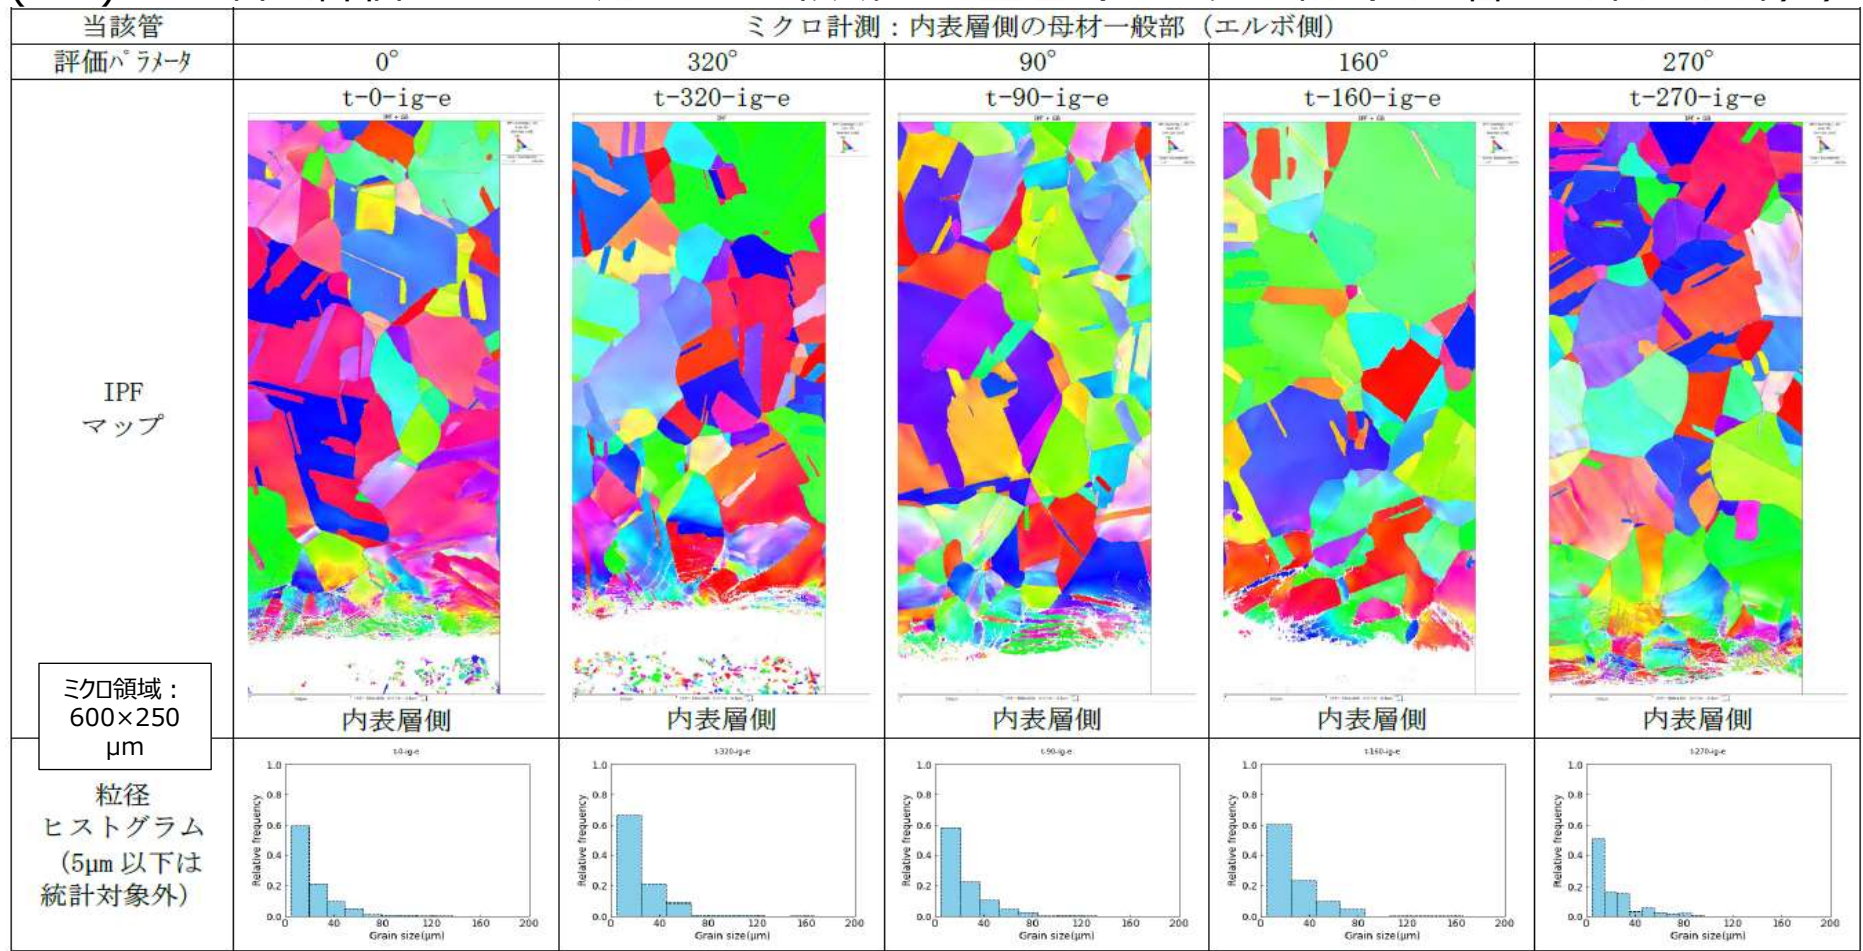
(1-2)EBSD計測評価パラメータを用いたマイクロ領域データ整理 (IPFマップZ軸 (当該管エルボ側一般部))

- 当該管のエルボ側一般部では、内表層側でシンニング加工の影響と思われる結晶粒が大きく崩れた領域 (50~100μm幅)であったが0°エルボ側HAZのような亀裂は認められなかった。また、板厚内部に進むにつれて、比較的均一な結晶粒 (100μm以下) であった。

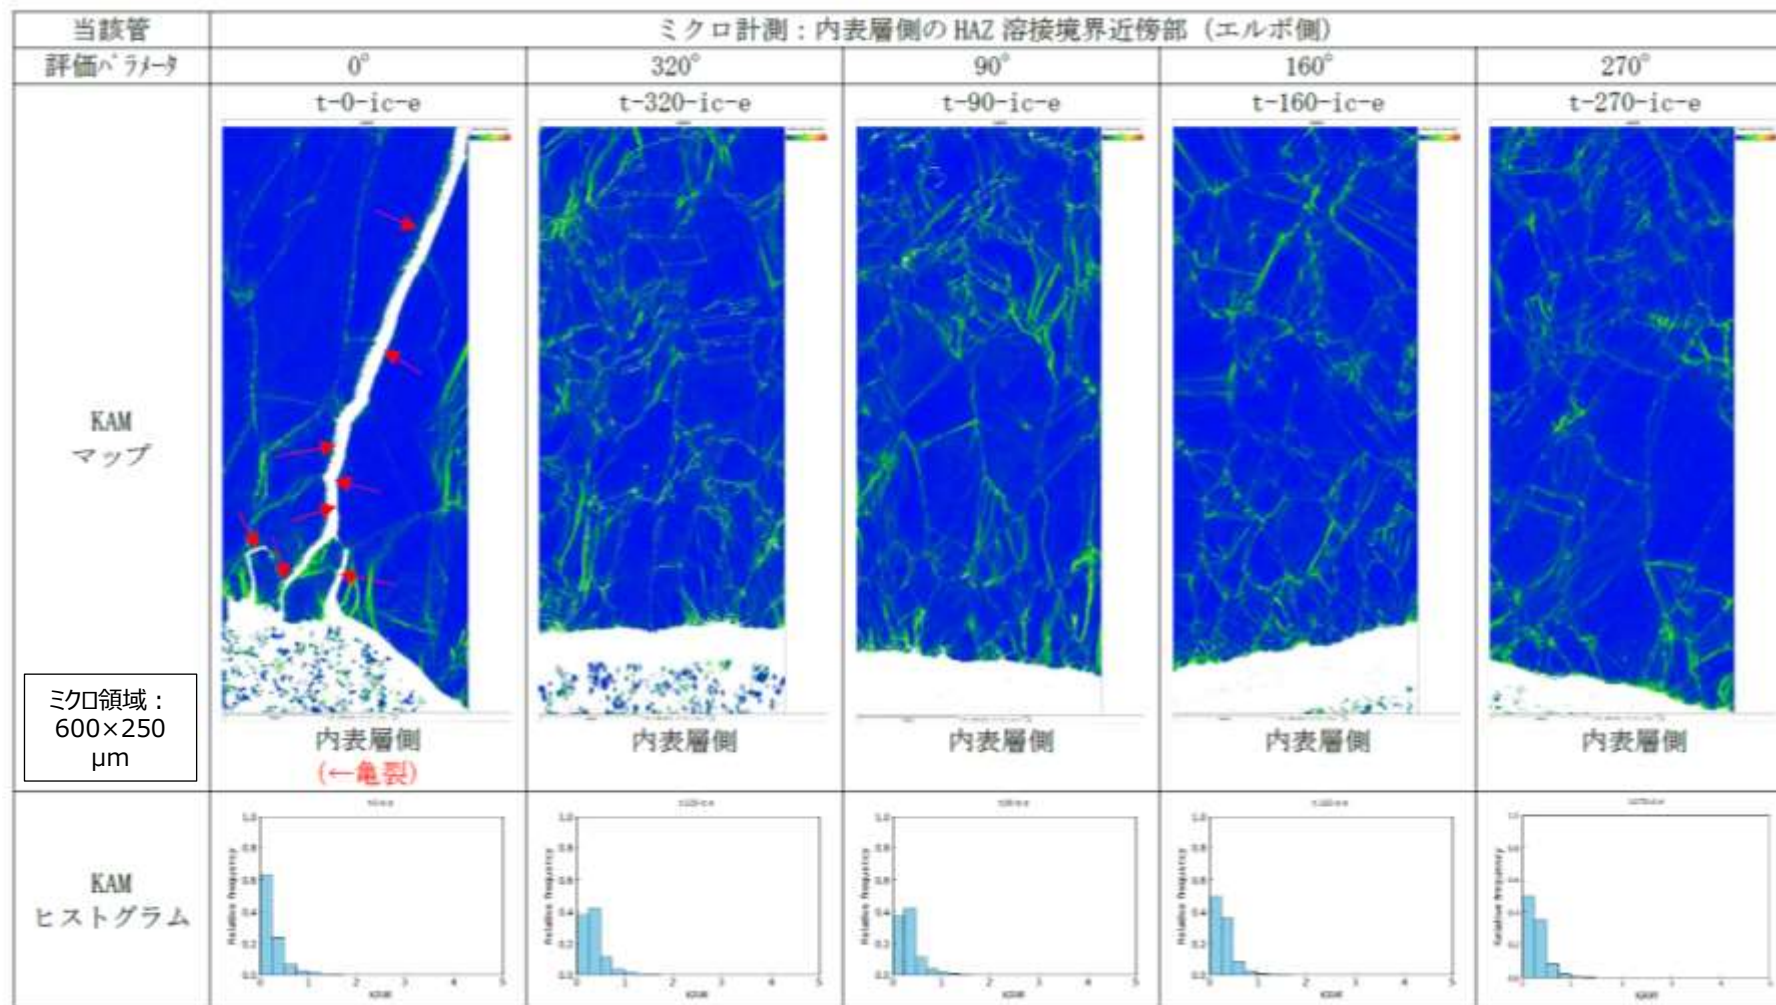
(2-1)EBSD計測評価パラメータを用いたマイクロ領域データ整理 (KAMマップ (当該管エルボ側HAZ))

- 当該管のエルボ側HAZ周辺部では、内表層近傍で高KAM値であった。
- 0°断面には亀裂が認められており、他に比べて内表層側で高KAM値の結晶粒界が顕著であった。

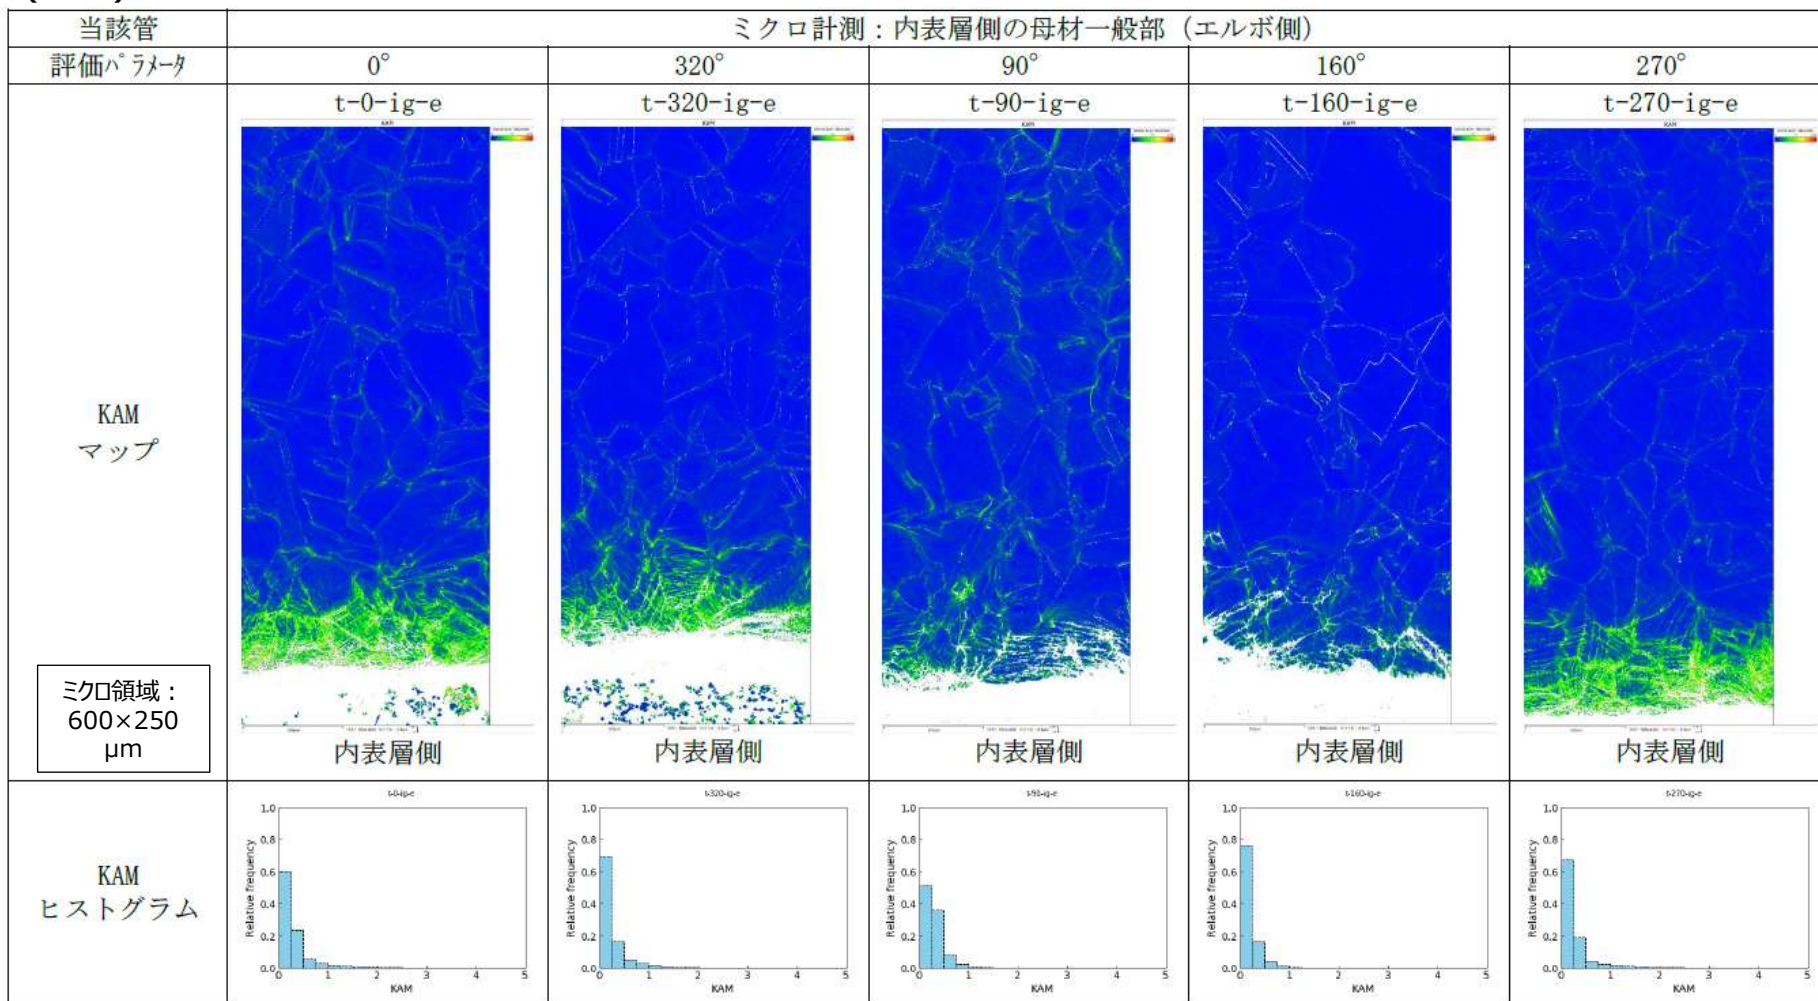
(2-2)EBSD計測評価パラメータを用いたマイクロ領域データ整理 (KAMマップ (当該管エルボ側一般部))

- 当該管のエルボ側一般部では、内表層側ではシンニング加工の影響と思われる高KAM値であった。
- また、この部位は高KAM値ではあったが亀裂は認められなかった。

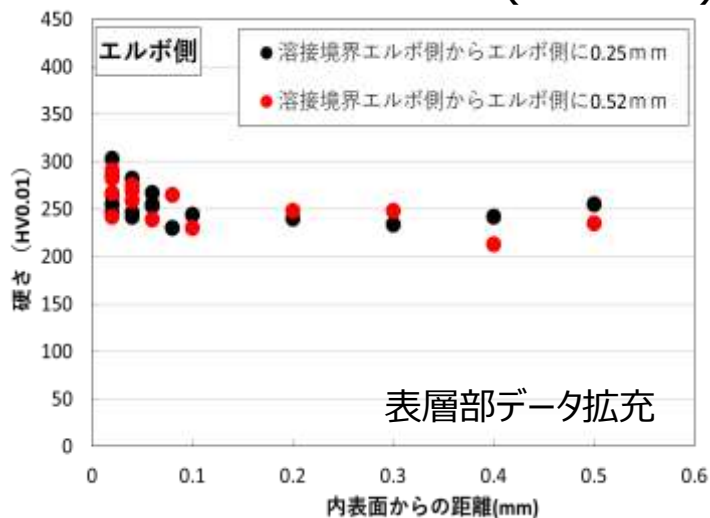
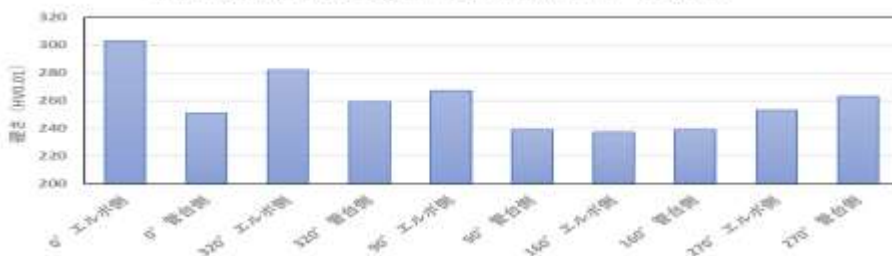
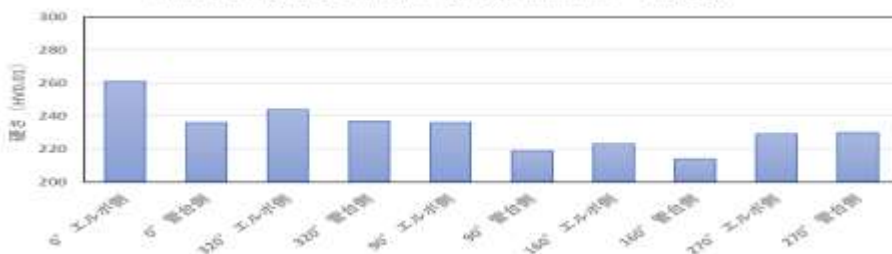
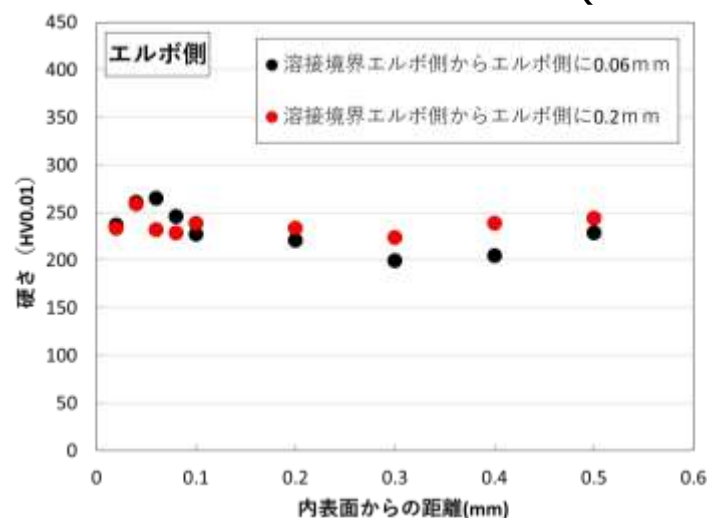
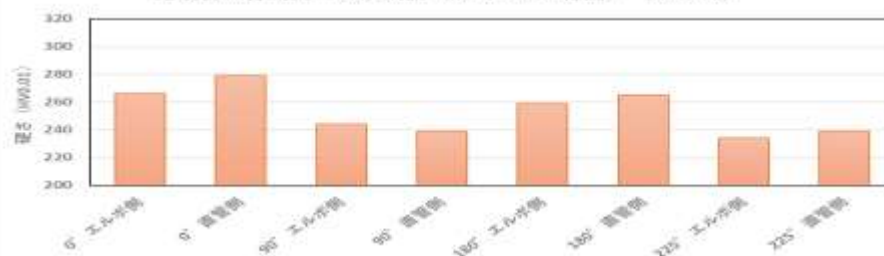
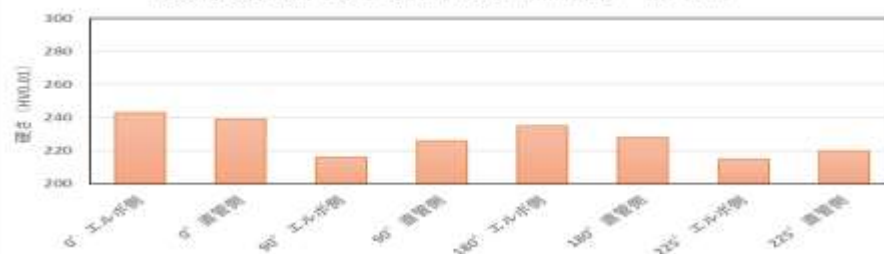
- ミクロ硬さ (HV0.01) からは、比較管0°エルボ側、また、他の断面と比べても当該管0°エルボ側の主亀裂周辺での内表層側では硬化 (最大303HV0.01) の傾向が大きかった。

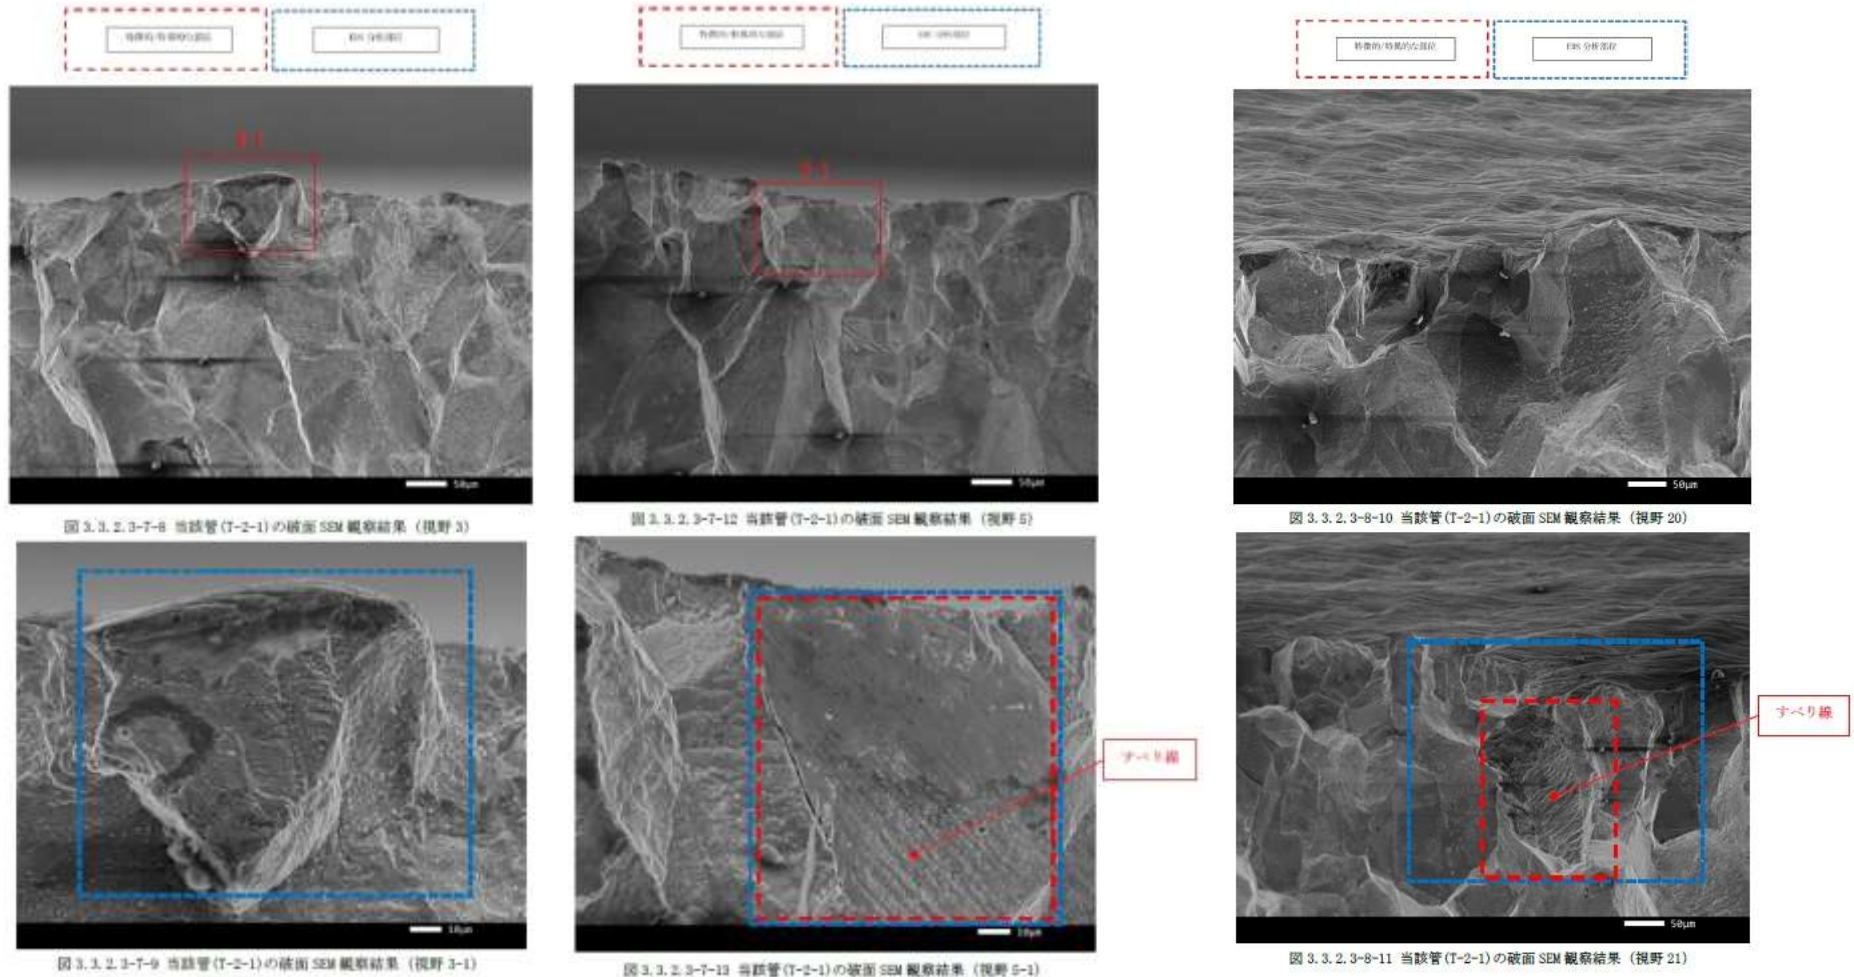
当該管(T-2-1：主亀裂中央部エルボ側)の破面SEM観察結果 (代表破面)

➤ 主亀裂の破面観察からは、溶接欠陥に起因するような影響ある元素や欠陥は認められなかった。

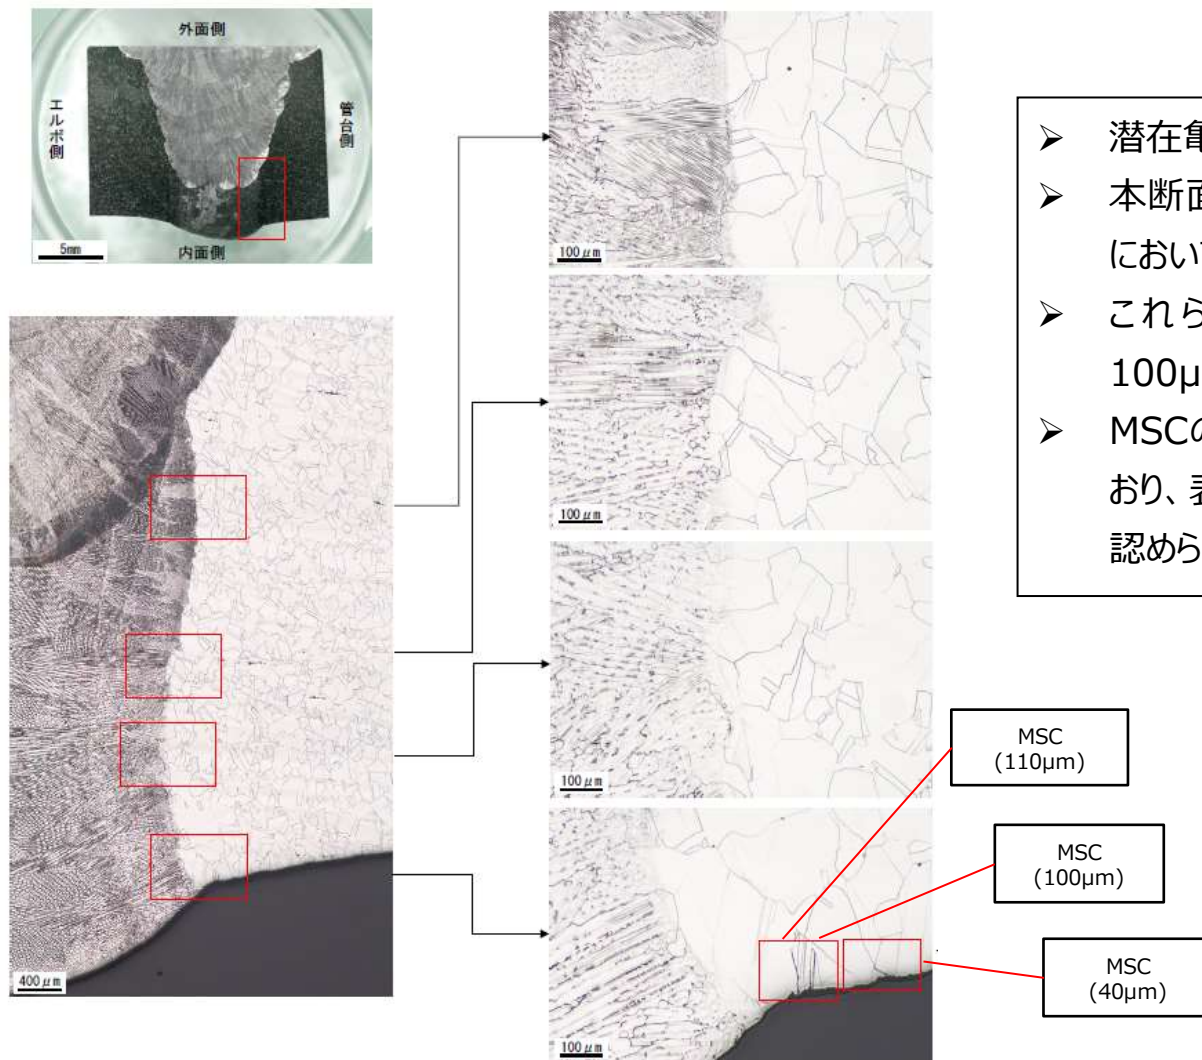
当該管0°管台側の断面マクロ・ミクロ観察結果（潜在亀裂有無の確認）

- 潜在亀裂は認められなかった。
- 本断面観察位置では、管台側のHAZの内表層において、MSCが認められた。
- これらのMSCは、それぞれ、約110μm、約100μm、約40μm長さ（深さ）であった。
- MSCの表層周辺には、母材とは色調が異なり、表層部及び選択的な粒界での酸化挙動が認められた。

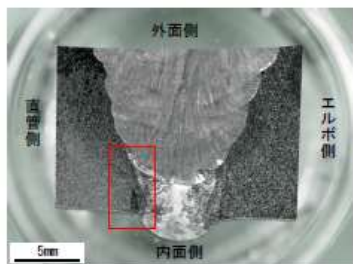
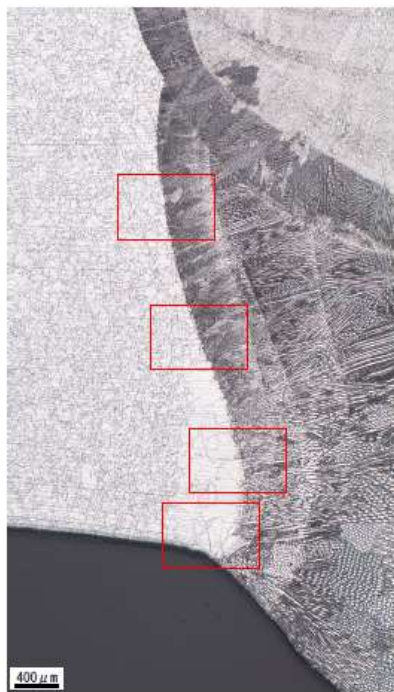
比較管180°直管側の断面マクロ・ミクロ観察結果（潜在亀裂有無の確認）

- 潜在亀裂は認められなかった。
- 本断面観察位置では、直管側のHAZの内表層においてMSCが認められた。
- MSCは、約280μm長さ（深さ）であった。

MSC
(280μm)

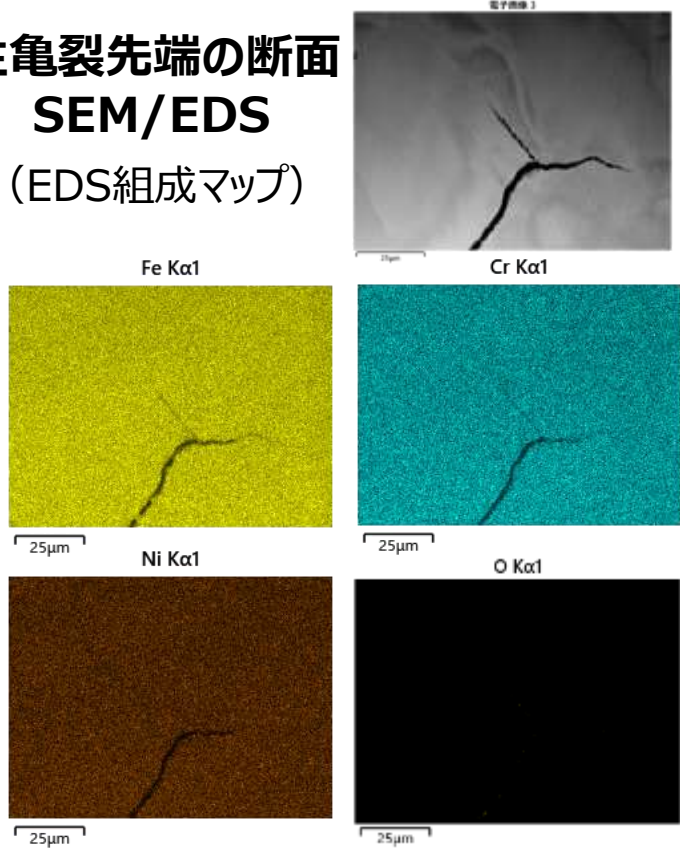
主亀裂先端の断面 SEM/EDS (EDS組成マップ)

- 主亀裂先端では酸素が検出されていない。

➤ 進展性を示唆

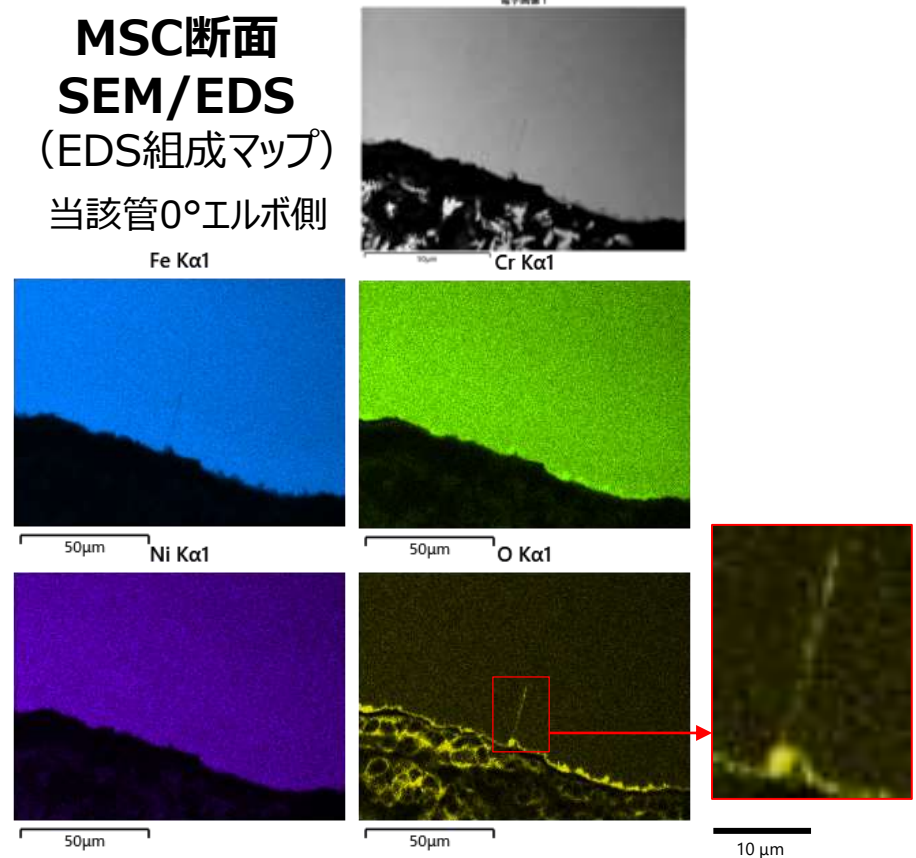
MSC断面 SEM/EDS (EDS組成マップ) 当該管0°エルボ側

- MSCでは先端まで酸素が検出されている。

➤ 長時間の停留を示唆

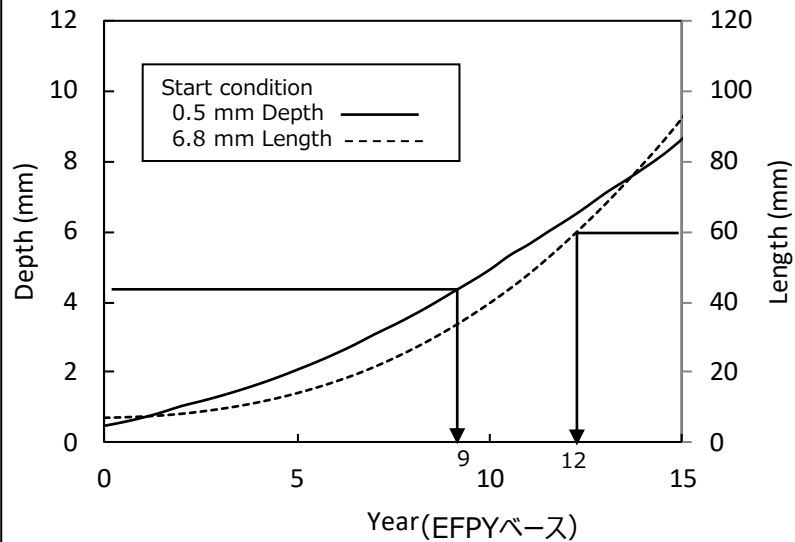
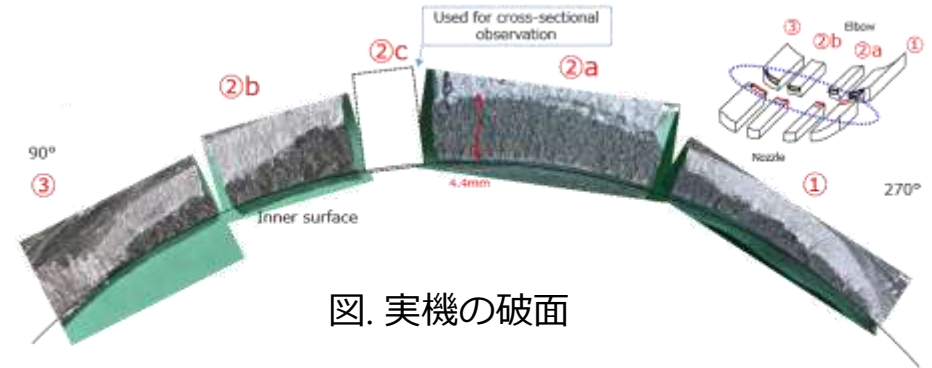
図. 実機の破面

4.4 mm深さ（実機） まで約9年
60 mm長さ（実機） まで約12年

- 初期亀裂に至る期間は評価困難。
- EFPY 19.3年に対して、9年で4.4 mmの主亀裂の深さ(実機事象の深さ)に至った。

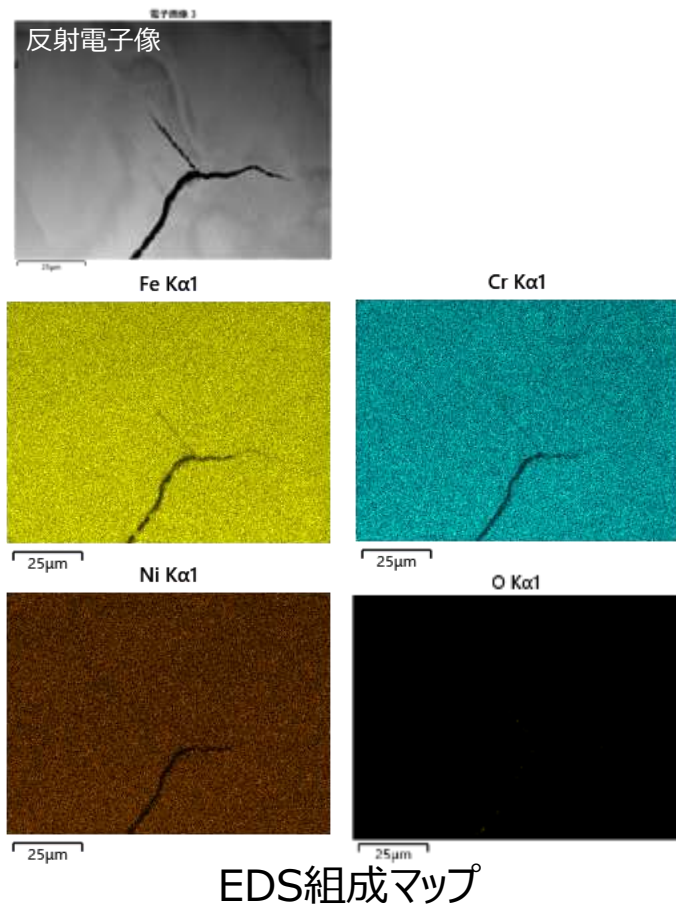
-酸化の状況について- 主亀裂先端の断面

- 主亀裂の先端では酸素が検出されていない。
➤ 進展性を示唆

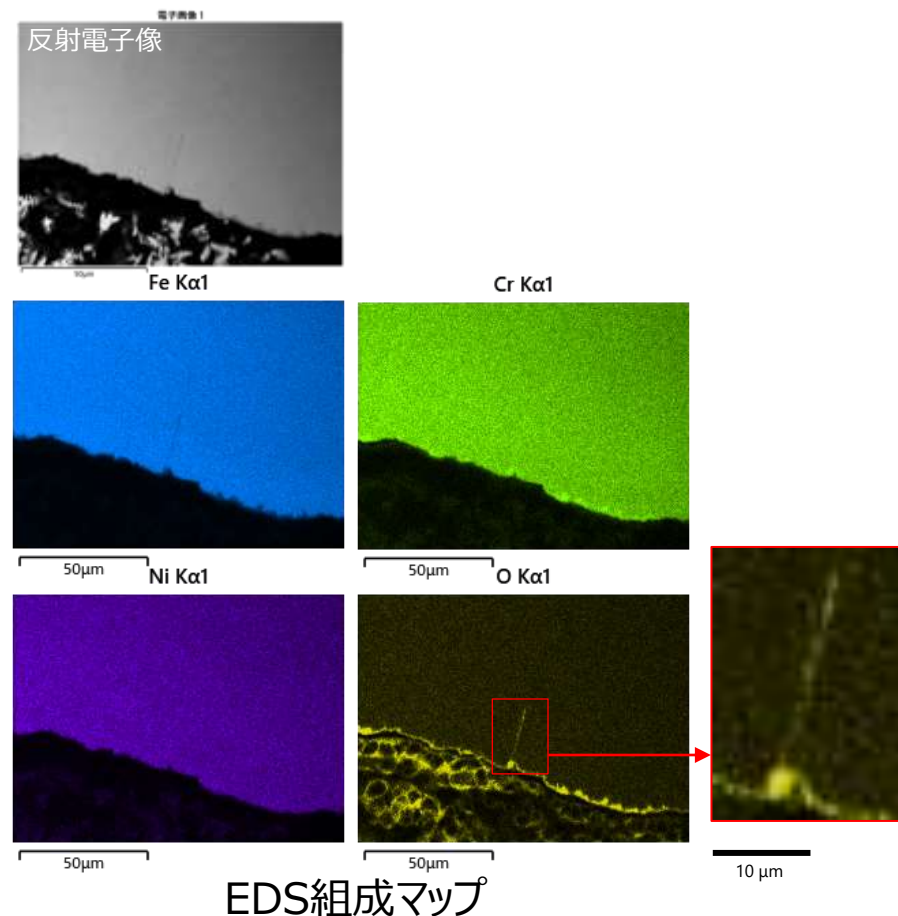
MSC断面

- MSCには先端まで酸素が検出されている。
➤ 長時間の停留を示唆
