H.B.ロビンソン 2号機 炉心槽割れに関する事業者の受け止めについて

2023年8月31日

北海道電力(株) 関西電力(株) 四国電力(株) 九州電力(株) 日本原子力発電(株)
原子力エネルギー協議会

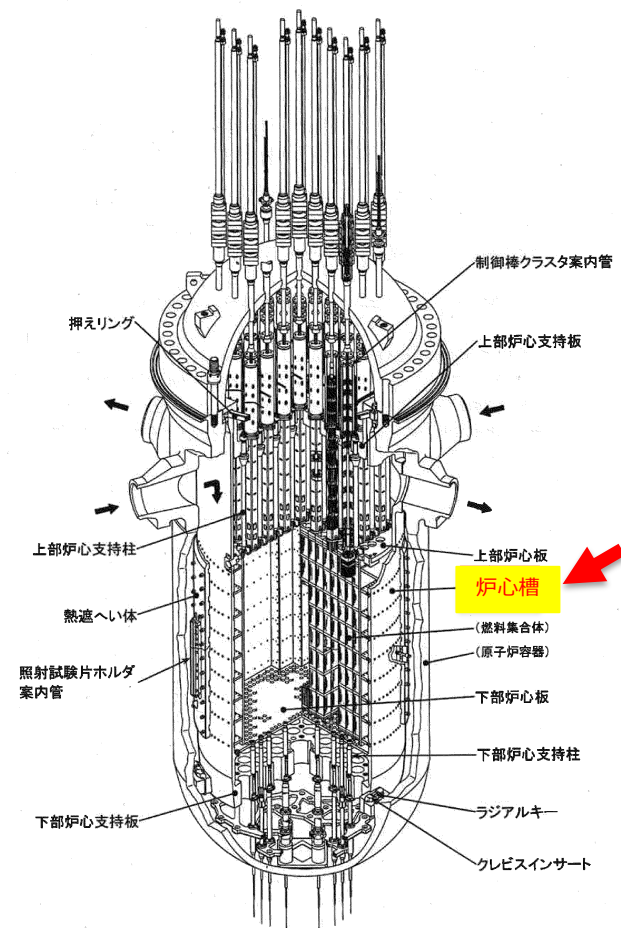
- 米国 H. B. ロビンソン 2号機 (WH 3ループ、1971年運開) において、2022年11月、供用期間中検査として、炉心槽内面の目視点検 (VT-3) を実施していたところ、上部周溶接線近傍に亀裂が確認された。
- これを受け、炉心槽内外両面において、詳細な検査を実施したところ、亀裂は、合計5か所、いずれも内面であり、長さは2.8~45.1cm、深さは37~92%。
- 当該箇所のうち、無補修では1サイクルの健全性が確認できないと評価された1か所の割れに対して補修を行った上、プラントは2022年12月に運転再開済み。

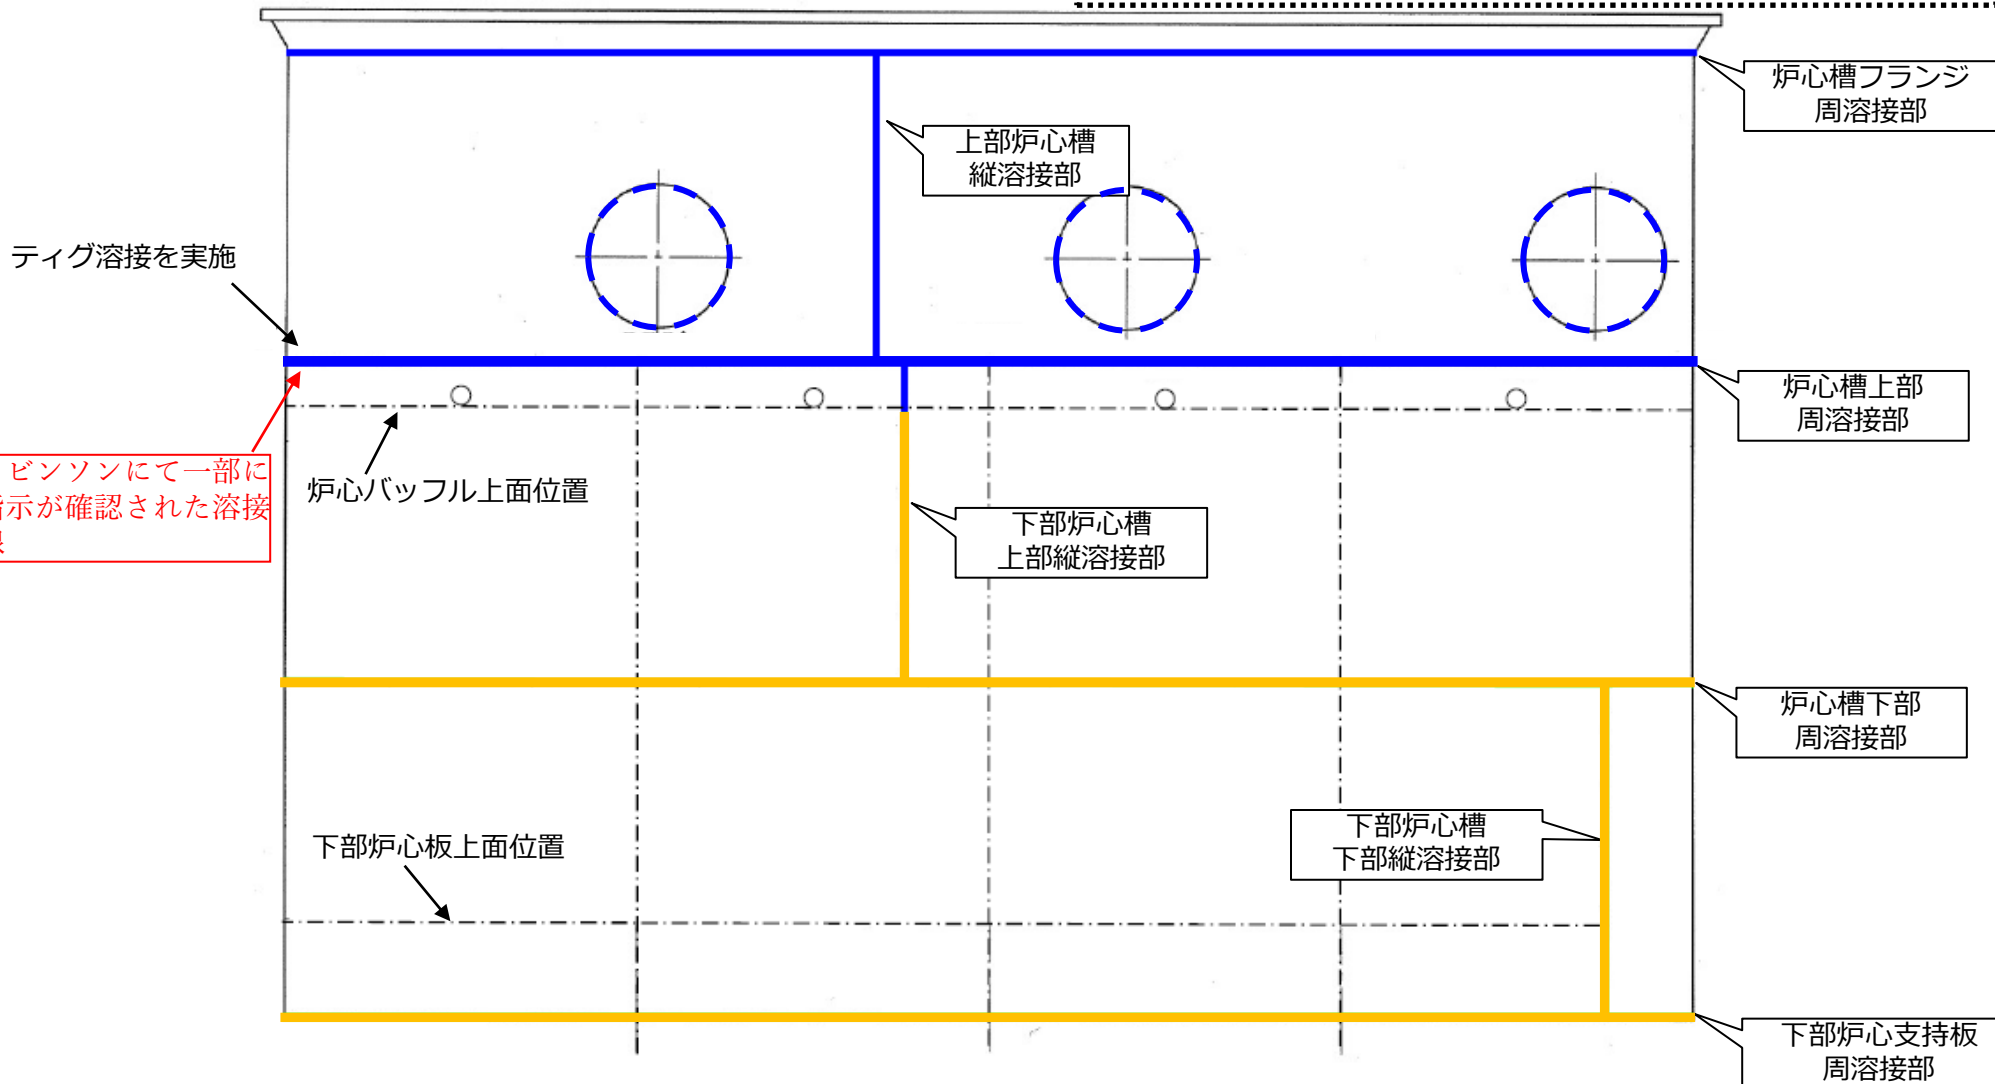
○国内代表プラントの炉心槽溶接部（内面）

- : VT-3にて確認できている溶接線
- - : 出口ノズル溶接箇所、VT-3にて確認可能
- : 炉心バッフル、下部炉心板による溶接線不可視範囲

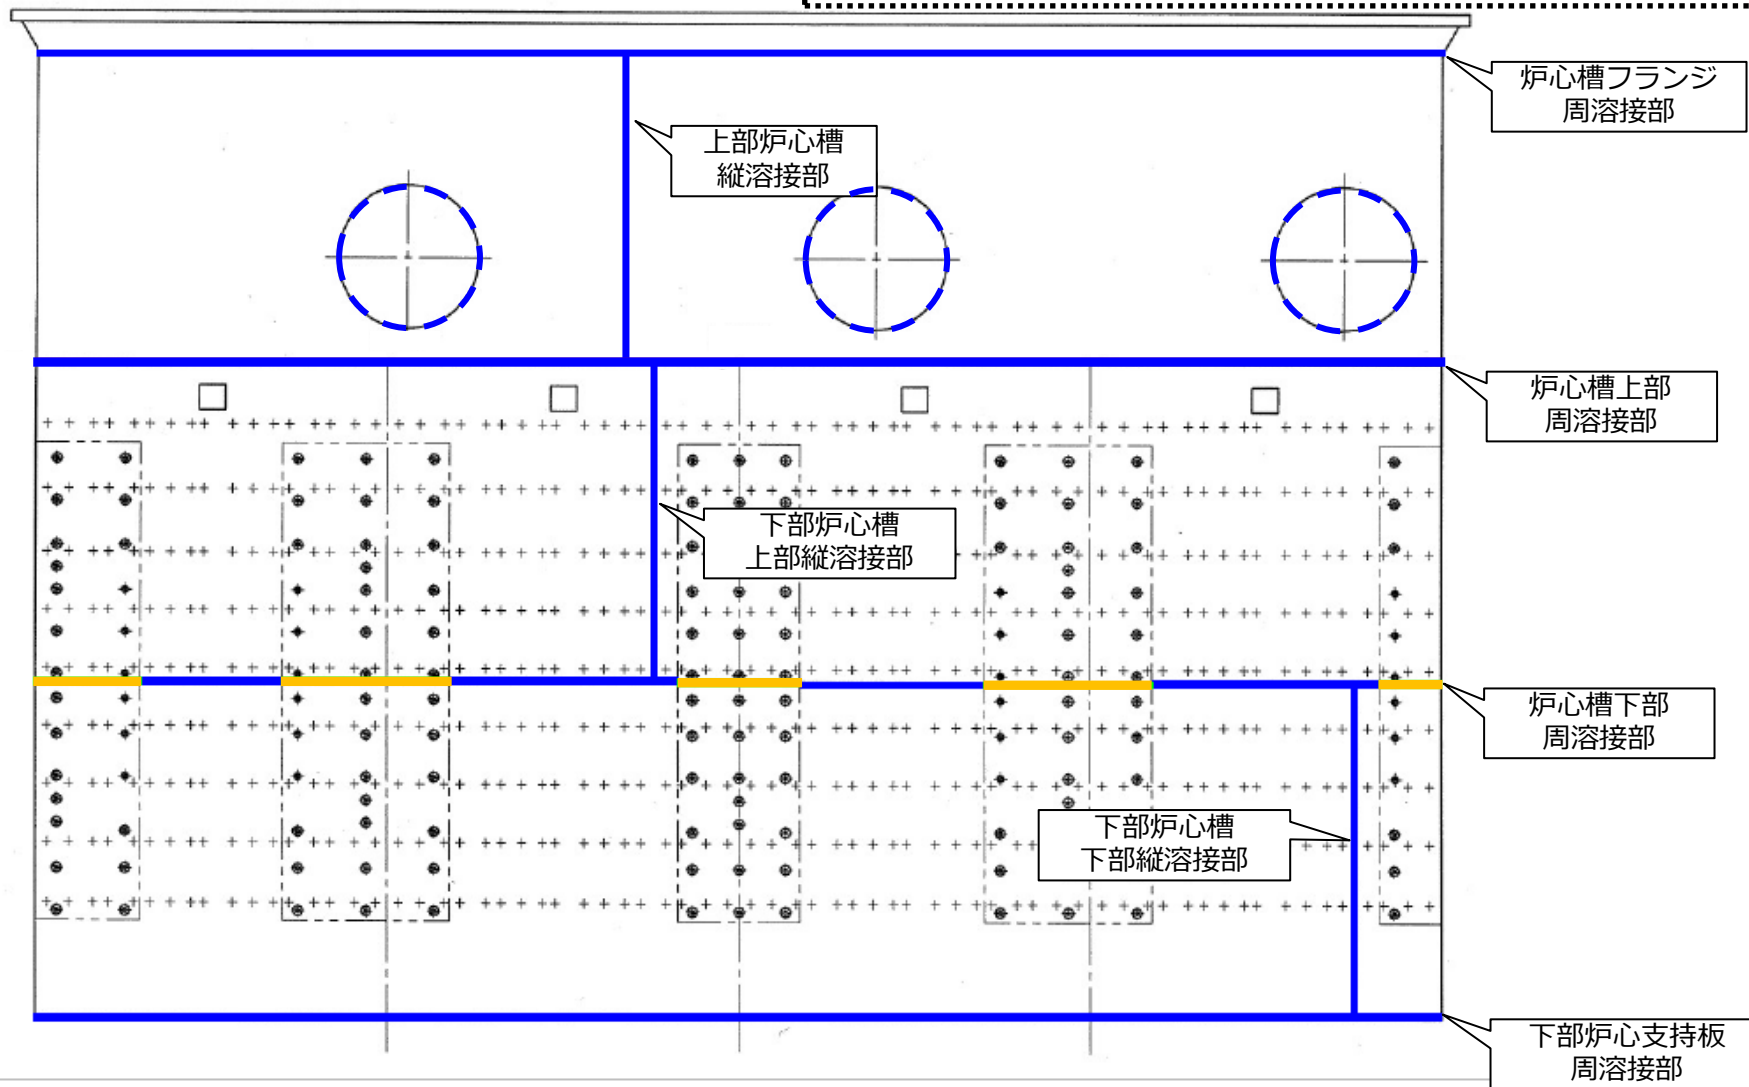
○国内代表プラントの炉心槽溶接部（外面）

- : VT-3にて確認できている溶接線
- : 出口ノズル溶接箇所、VT-3にて確認可能
- : 熱遮蔽体による溶接線不可視範囲

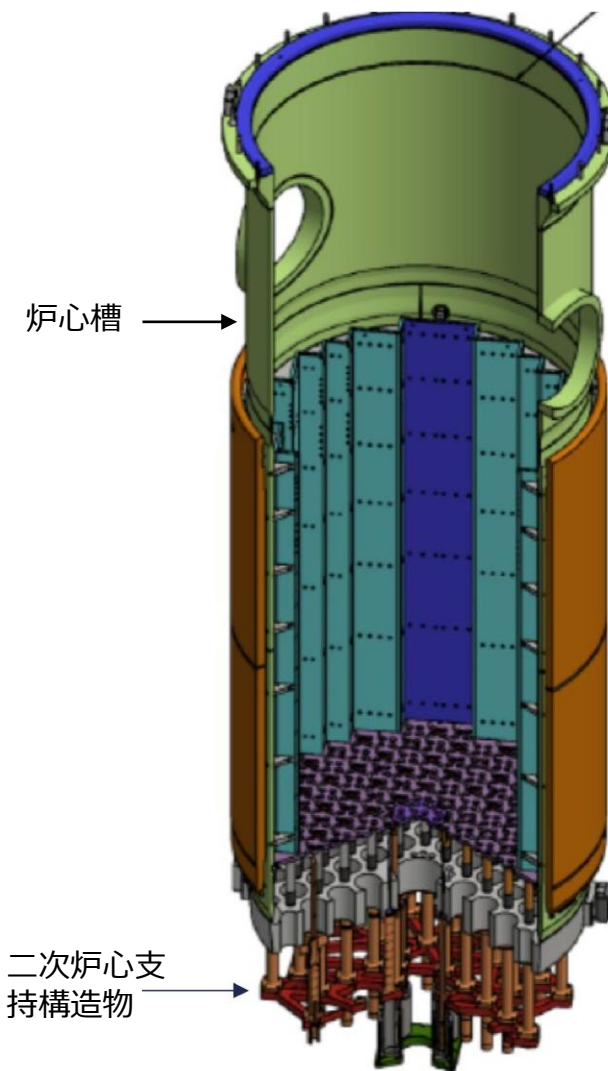
- 2023年2月、PWROG、EPRI 合同の検討会が発足し、検査ガイド、原因調査、補修技術、健全性評価等の各分野の検討を実施中。
- 当該溶接線の全周破断による炉心槽分離を想定しても、二次炉心支持構造物が設置されているため、プラントは安全停止できる、との見解。
 - 分離した炉心槽下部は、水平方向はラジアルキーにサポートされながらわずかに下降し、二次炉心支持構造物下端が原子炉容器下部鏡に着底することで、停止。
 - 燃料ピンの燃料集合体への挿入長さは、この下降量以上にしており、制御棒挿入機能が維持される。
- 本事象の発生を受け、暫定ガイドラインを策定。
 - 発効：2024年5月1日。
 - 対象：延長運転ライセンス取得済みユニット。
 - 主な内容：
 - 上部周溶接線を点検部位化し、炉心そう内外両面の詳細目視検査またはECT、もしくは片面UT。
 - 点検時期は、運開40年ごえ後、2定検まで。
(ただし、今回の検査のための予定外の炉内構造物吊り出しは不要。次回の炉内構造物吊り出し予定定検で検査を実施すればよい。)
