東海再処理施設の廃止措置計画変更認可申請対応等について

令和5年8月31日
再処理廃止措置技術開発センター

ガラス固化技術開発施設(TVF)における固化処理状況について

3号溶融炉の運転条件確認試験について

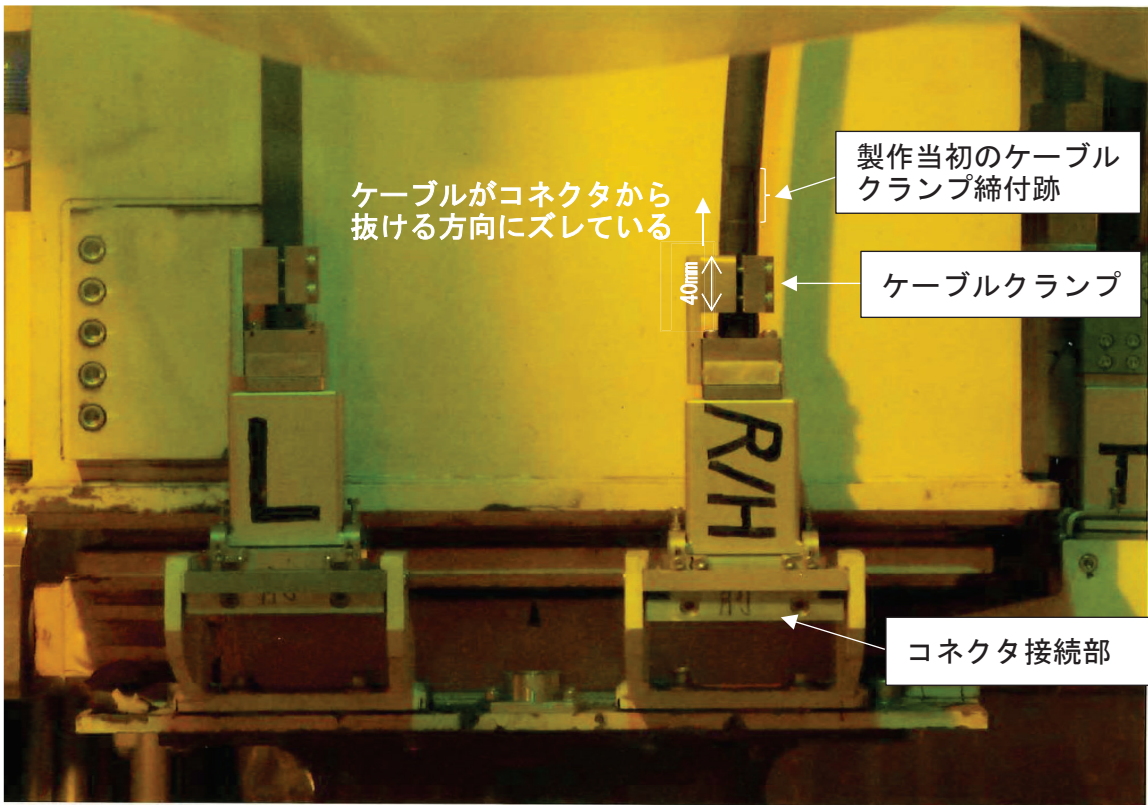
除染セルにて撮影（令和5年7月25日）

- (1) 7月24日に旋回台接続コネクタを含むキャリッジ一式を固化セルから除染セルへ搬出(図-2、図-3)し、人手による詳細点検及び整備作業に着手した。前回のコードリール更新時(令和5年5月)にキャリッジ本体を含め高線量であったことから、汚染確認及び除染を慎重にすすめ、要因分析(表-2)に基づき、当該コネクタ部について、外観点検、分解点検等を実施している。これまでの点検より以下のことを確認した。
 - ① キャリッジ取外しにあたり、右腕ハンド部(7軸)以外の1軸～6軸(右腕の肘曲げ、手首曲げ等)の導通確認を行ったところ、これらの配線系統にも導通不良を確認した。
 - ② 前回コードリール更新時(令和5年5月)には問題なかったケーブルクランプ部でのケーブルのずれ(表-2: 要因 A3)を確認した。
 - ③ コードリールからケーブルを人手で巻出した際、他のコードリールと比べて負荷が大きいこと(表-2: 要因 A4)、巻取りに際して、スムーズに巻取られないこと(動作に引っ掛かりがある)(表-2: 要因 A5)等を確認した。
- (2) 上記の点検結果より、要因としてケーブルクランプの固定不良及びコードリール巻出し・巻取不良により、旋回台の昇降の際のケーブルのテンション(引っ張る力)が接続コネクタ部にかかり、コネクタのピンを含む配線が外れて、導通不良が発生したものと推定している。
- (3) 整備については、ケーブルクランプを含むコードリール1式の交換を行う予定。なお、他の接続コネクタ部についてもケーブルクランプの固定箇所の確認・調整を行う。

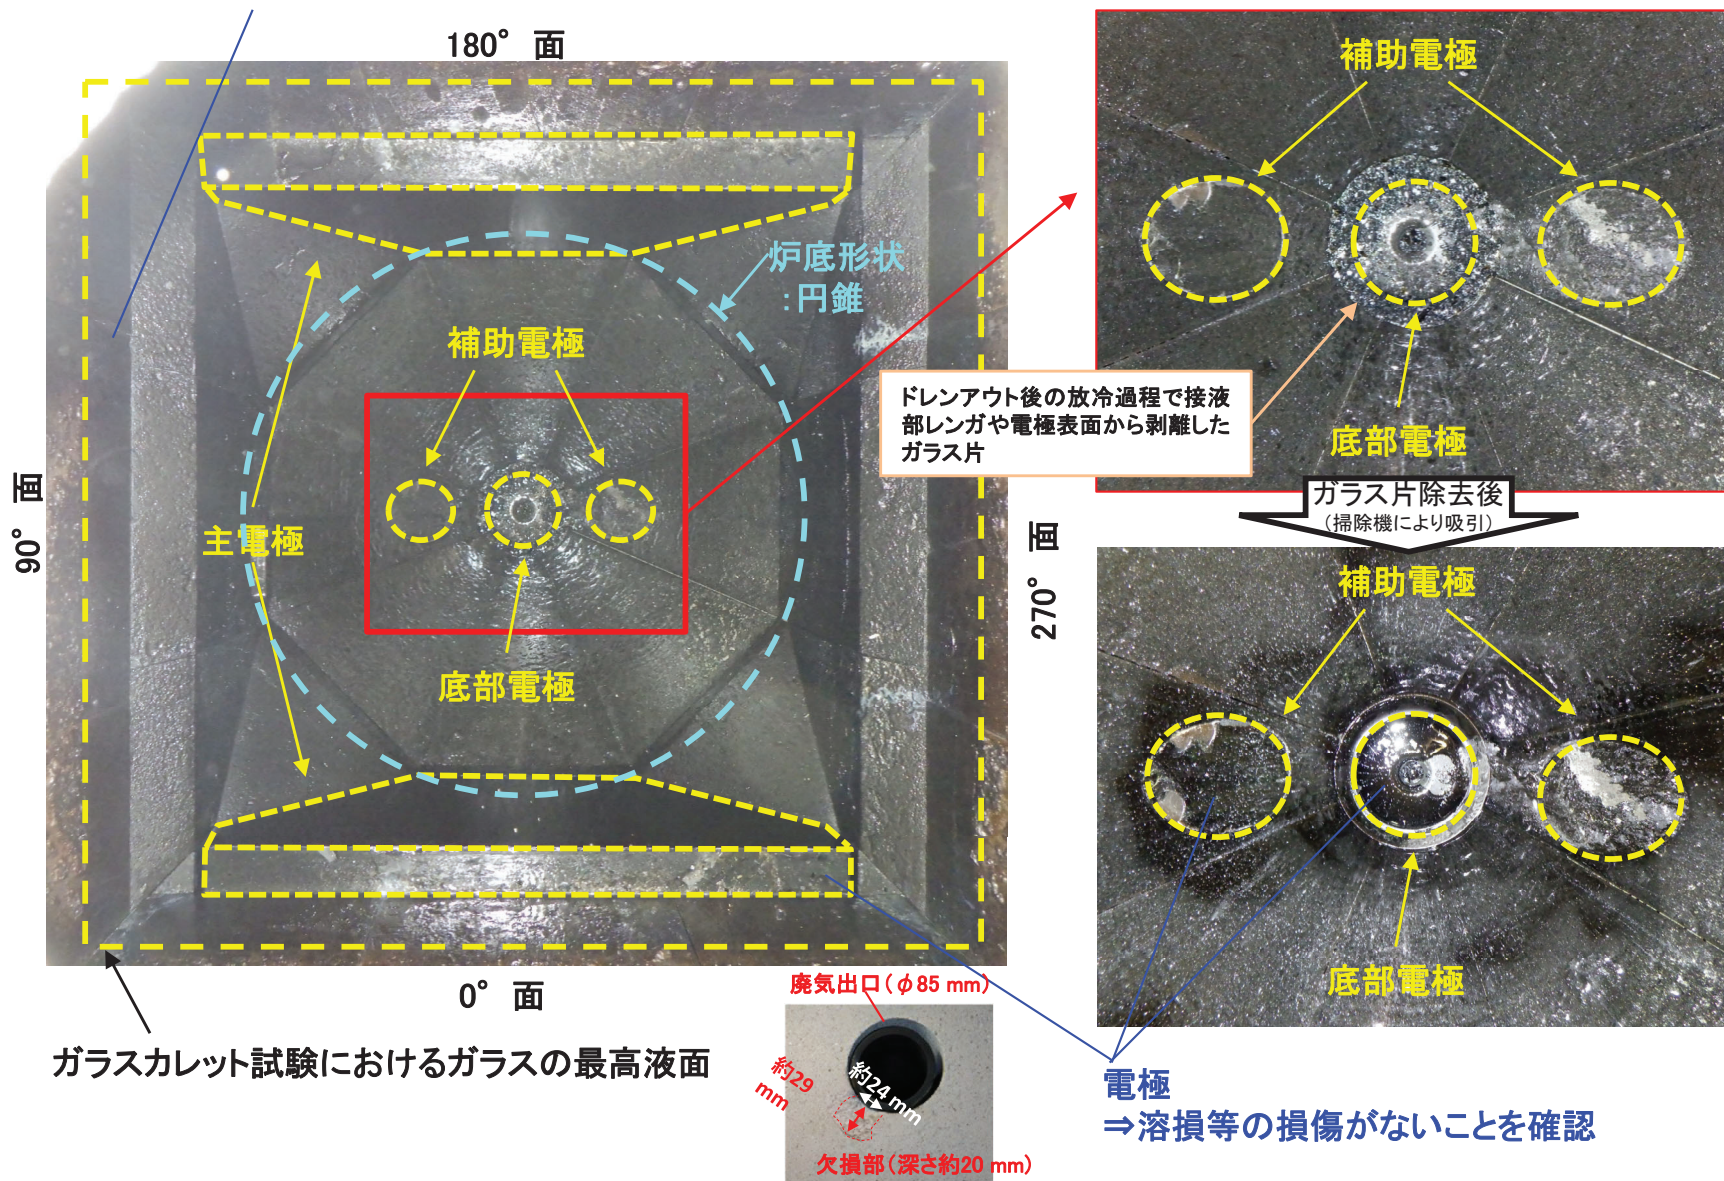
気相部耐火レンガ(270° 面)で確認された欠損部
