東海再処理施設の廃止措置計画変更認可申請対応等について

令和5年9月7日
再処理廃止措置技術開発センター

ガラス固化技術開発施設(TVF)における固化処理状況について

3号溶融炉の運転条件確認試験について

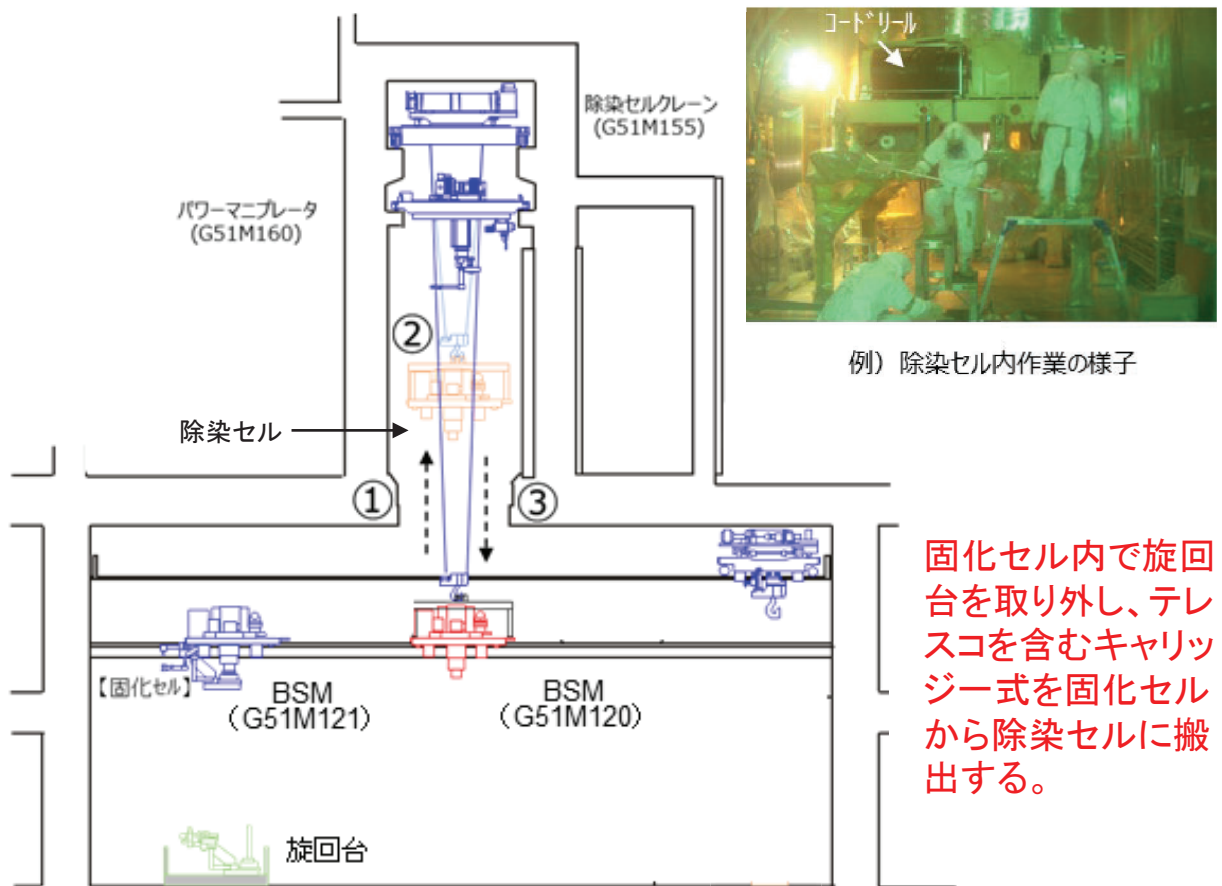
図-2 BSMキャリッジの整備方法

- (1) 7月24日に旋回台接続コネクタを含むキャリッジ一式を固化セルから除染セルへ搬出(図-2、図-3)し、人手による詳細点検及び整備作業に着手した。前回のコードリール更新時(令和5年5月)にキャリッジ本体を含め高線量であったことから、汚染確認及び除染を慎重にすすめ、要因分析(表-2)に基づき、当該コネクタ部について、外観点検、分解点検等を実施している。これまでの点検より以下のことを確認した。
- ① キャリッジ取外しにあたり、右腕ハンド部(7軸)以外の1軸～6軸(右腕の肘曲げ、手首曲げ等)の導通確認を行ったところ、これらの配線系統にも導通不良を確認した。
 - ② 前回コードリール更新時(令和5年5月)には問題なかったケーブルクランプ部でのケーブルのずれ(表-2:要因A3)を確認した。
 - ③ コードリールからケーブルを人手で巻出した際、他のコードリールと比べて負荷が大きいこと(表-2:要因A4)、巻取りに際して、スムーズに巻取られないこと(動作に引っ掛かりがある)(表-2:要因A5)等を確認した。
- (2) 上記の点検結果より、要因としてケーブルクランプの固定不良及びコードリール巻取不良により、旋回台の昇降の際のケーブルのテンション(引っ張る力)が接続コネクタ部にかかり、テレスコ側のコネクタのピンがケーブルとともに旋回台側から引き抜かれ、導通不良が発生したものと推定している。
- (3) 整備については、ケーブルクランプを含むコードリール1式の交換を行う予定。なお、他の接続コネクタ部についてもケーブルクランプの固定箇所の確認・調整を行う。

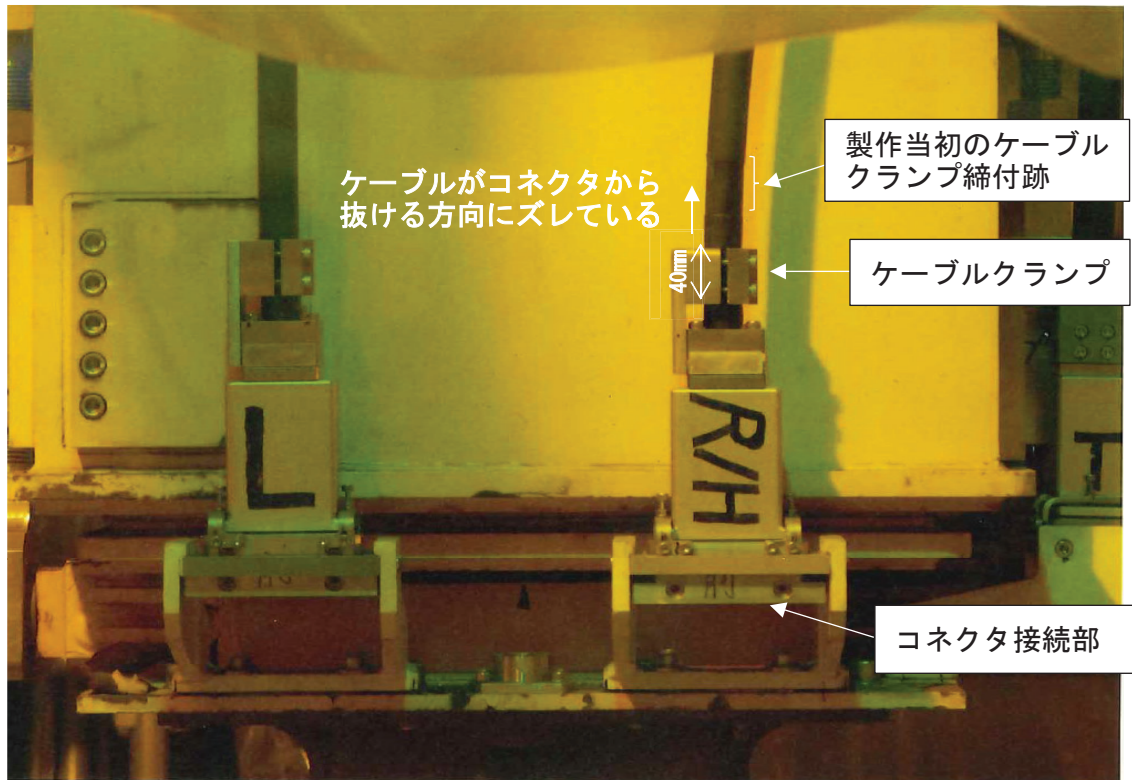
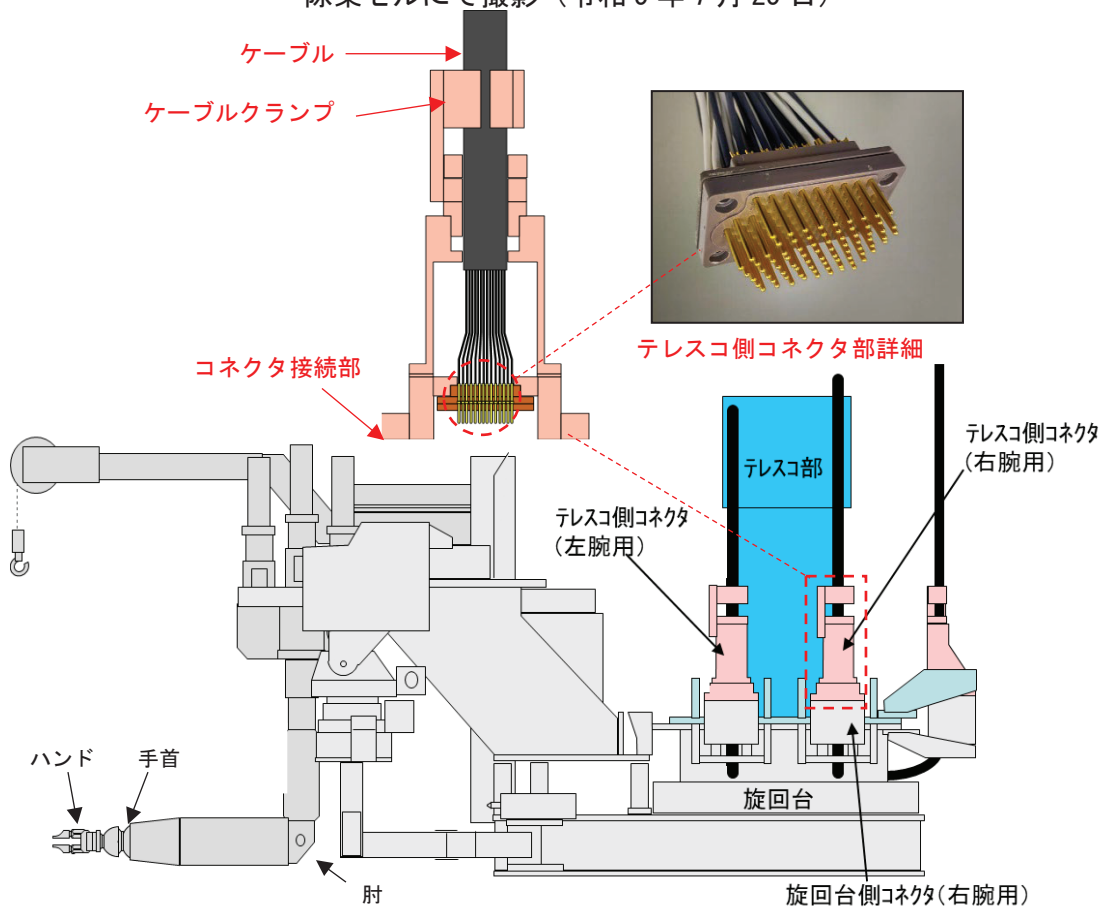
図-4 右腕コードリール用コネクタ部外観

除染セルにて撮影（令和5年7月25日）

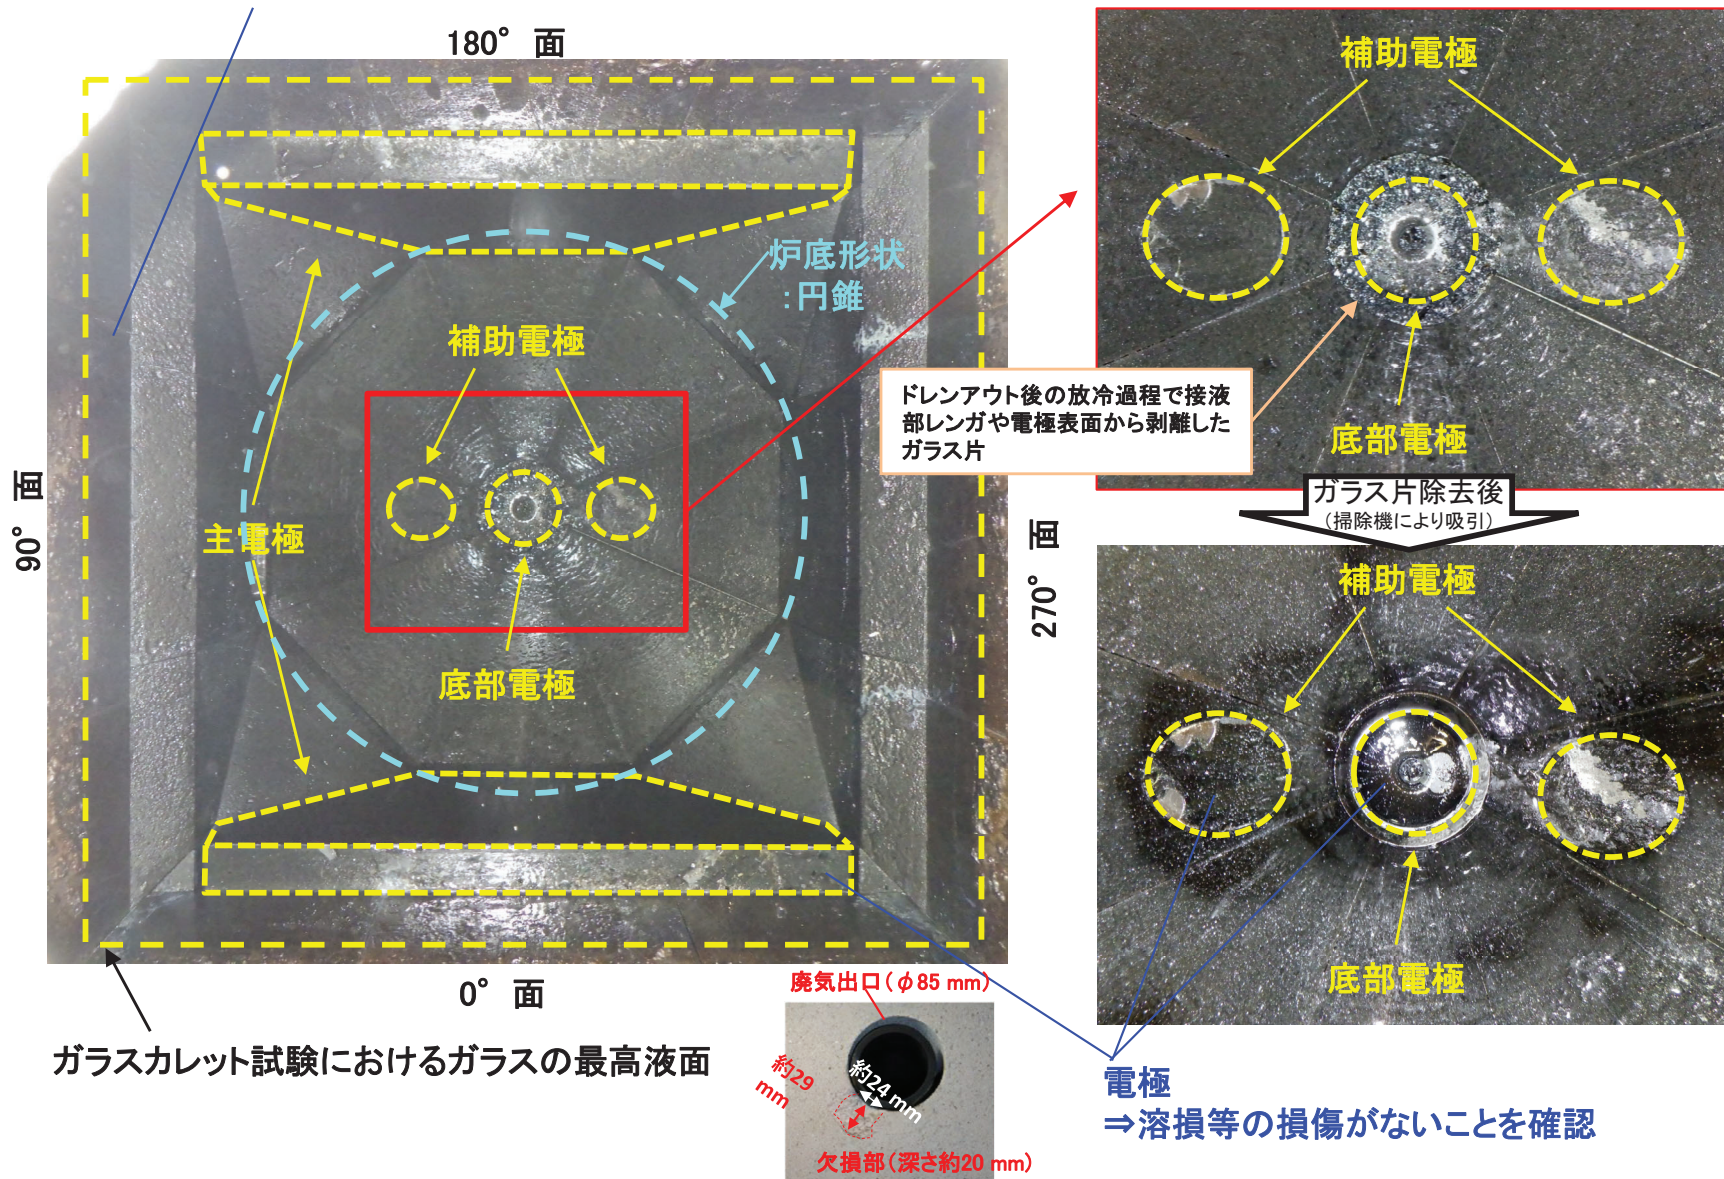
気相部耐火レンガ(270° 面)で確認された欠損部
