高浜3，4号炉－IASCC－5

3. 高浜3、4号炉における保全状況

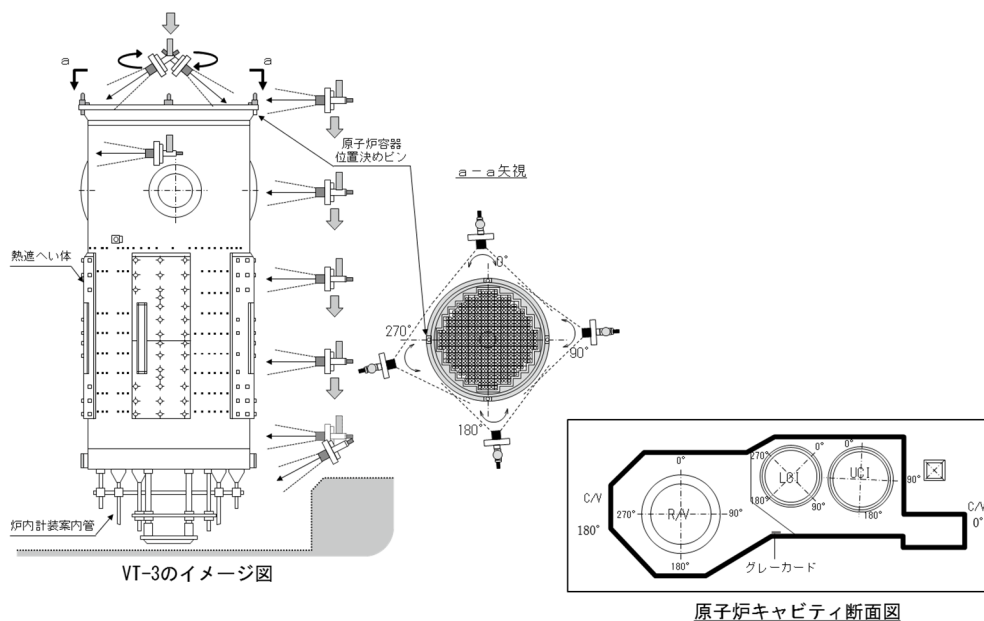
図1 目視確認 (VT-3) のイメージ図

- ・原子炉キャビティに取り出し、仮置きされた下部炉心構造物 (LCI) について水中カメラを用いて点検を行う。
- ・外面については、水中カメラを4方向において上下に移動させながら炉心槽を含む下部炉心支持構造物の可視範囲を確認する。
- ・内面についてはLCI内側に水中カメラを入れ、4方向において上下に移動させながら内面の可視範囲を点検する。

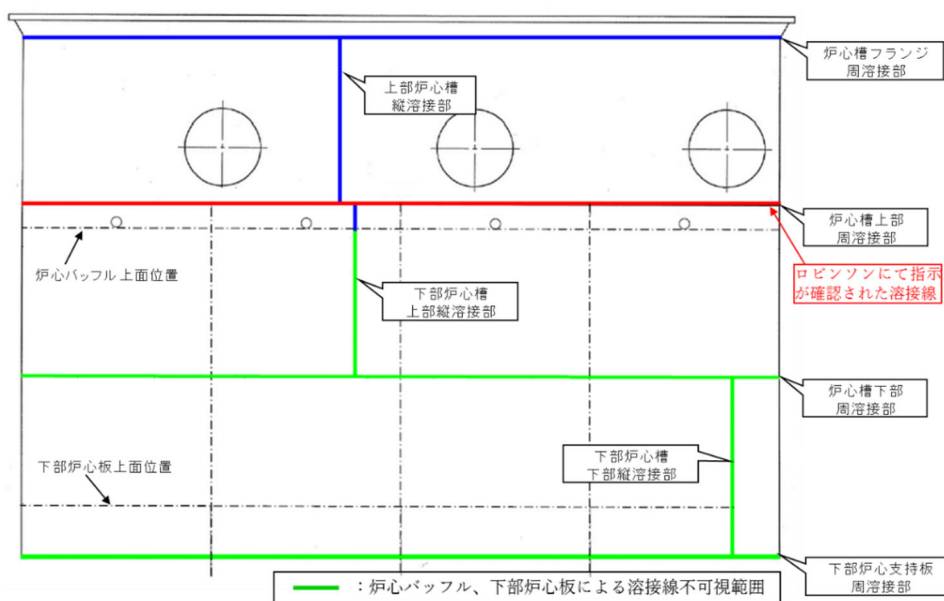
図2 高浜3、4号炉 炉心そう溶接部 (内面) のうち目視確認可能な範囲

具体的な目視確認の手順を以下に、作業イメージは図1のとおりである。また、炉心そう溶接部のうち目視確認可能な範囲を図2および図3に示す。ロビンソンにて指示が確認された溶接線については遠隔目視確認が可能である。
