東海第二発電所 防潮堤（鋼製防護壁）の南基礎地中連続壁部で確認された事象について

添付資料 別紙－１ 防潮堤概要図

別紙－２ コンクリートの未充填及び鉄筋の変形等の状況写真

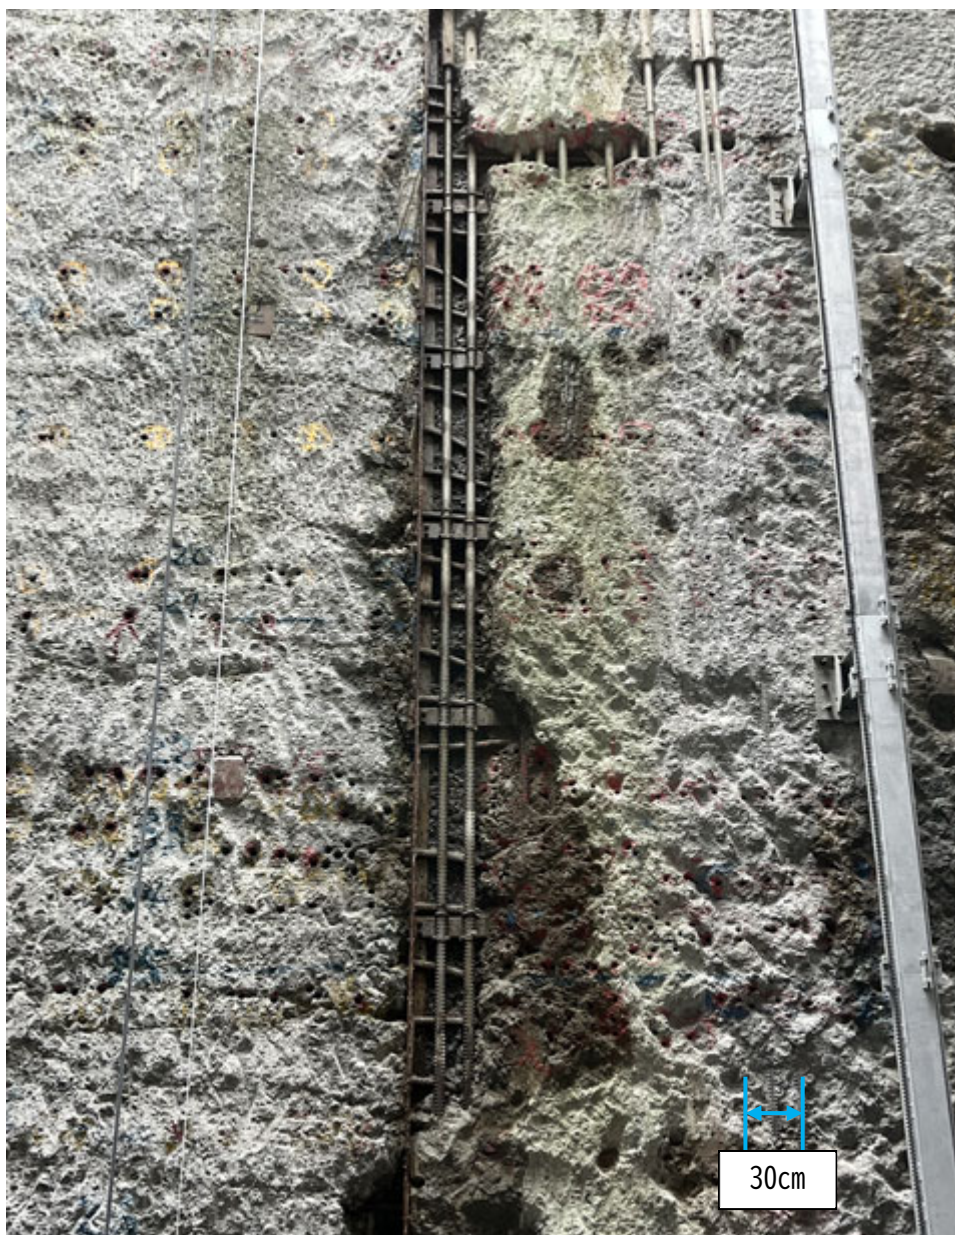
コンクリートの未充填及び鉄筋の変形等の状況写真
(調査のため一部のコンクリートを除去した状態)

コンクリートの未充填は、東西南北の各面の剛結継手部^{※1}の区画（T.P.-10m～T.P.-46m）で確認し、一部には鉄筋の露出が認められた。コンクリートの未充填により、未充填部の壁面位置は設計上の壁面位置に対して平均で約19cm、最大で約29cm不足していた。また、コンクリートの未充填部には堆積物（粘性土）が確認された。

- ・溝壁が掘削された状態で長期間維持され、その間、掘削機の繰返し荷重や周辺のコンクリートの打設圧による側圧、安定液と地下水位の水位差不足により、溝壁中の粘性土にはらみ出し^{※2}が発生し、コンクリートの充填すべき箇所の閉塞や流路の阻害によりコンクリートの未充填が生じた。
- ・粘性土のはらみ出しが大きくなるにつれてその一部が崩落し、コンクリートの充填すべき箇所の閉塞や流路の阻害によりコンクリートの未充填が生じた。

鉄筋の変形等は南西角の南面と西面（A南6）にて確認した。南面では剛結継手部（図中の⑤）の最上部～T.P.約-30mの先行エレメントの水平鉄筋、T.P.約-30m～T.P.約-40mの

後行エレメントの水平鉄筋において変形・損傷が生じていた。西面では剛結継手部（図中の①）の T.P. 約-25m～T.P. 約-42mの先行エレメントの水平鉄筋に変形が生じていた。

- ・剛結継手部（図中の⑤）において、先行エレメントの鉄筋の建込み後に流入した土砂等の撤去作業を行った際に、既に設置していた鉄筋等に土砂等の撤去治具（ハンマーグラブ^{※3}等）が接触し、同鉄筋等を変形させた。
- ・後行エレメントの鉄筋の建込み時において前記の変形部への対策は施していたものの、対策の一部に隙間があり、そこから当該変形部が後行エレメントの鉄筋に干渉し、先行エレメント及び後行エレメントの水平鉄筋が損傷に至った。また、この干渉により後行エレメントの鉄筋が剛結継手部（図中の⑤）側に引き寄せられたため、剛結継手部（図中の①）の中実部側の水平鉄筋に変形が生じた。

上記の推定原因に対する調査・検討結果を踏まえて、今後、適切な補修・補強計画を立案する。
