## 高浜発電所3号機の定期検査状況について (蒸気発生器伝熱管の渦流探傷検査結果)

2023年10月17日  
関西電力株式会社

高浜発電所3号機の定期検査状況について  
 (蒸気発生器伝熱管の渦流探傷検査(ECT)結果)

# 高浜発電所3号機のECT信号指示管位置図

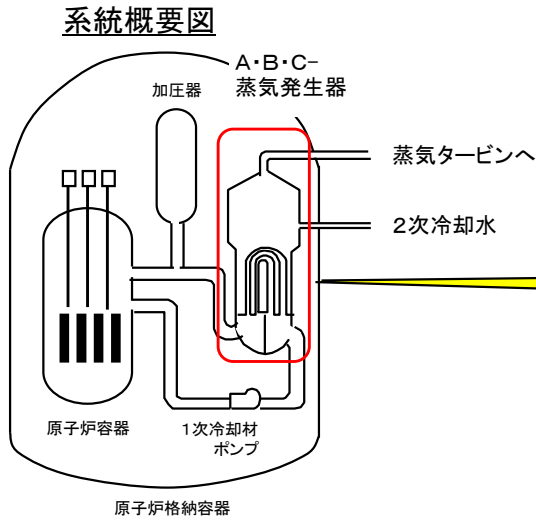
## 発生箇所

その結果、A-SGの伝熱管1本の高温側第2管支持板部付近に外面(2次側)からの減肉とみられる有意な信号指示<sup>※3</sup>が認められました。また、C-SGの伝熱管1本の高温側管板上部に内面(1次側)からの割れとみられる有意な信号指示が認められました。

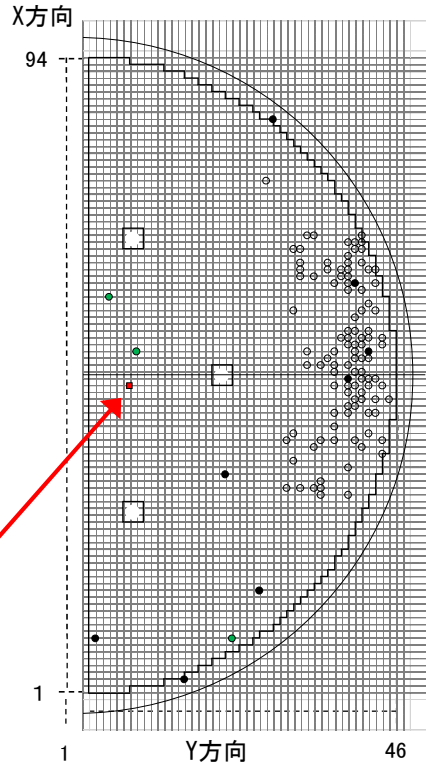
A-蒸気発生器(高温側)上部から見た  
伝熱管位置を示す図

伝熱管の外面減肉については、2018年以降、高浜発電所3号機および4号機の定期検査においても同様の事例が発生しており、原因はスケール<sup>※4</sup>による摩耗減肉と推定しています。

<第2管支持板部>  
有意な信号  
指示管  
(X46-Y7)

- : 今回外面減肉指示が認められた位置 ( 1本)
- (緑) : 既施栓管(外面減肉) ( 3本)
- (黒) : 既施栓管(拡管部応力腐食割れ) ( 8本)
- : 既施栓管(拡管部応力腐食割れ以外) (102本)

なお、有意な信号指示が認められた伝熱管2本については、高温側および低温側管板部で施栓し、使用しないこととします。

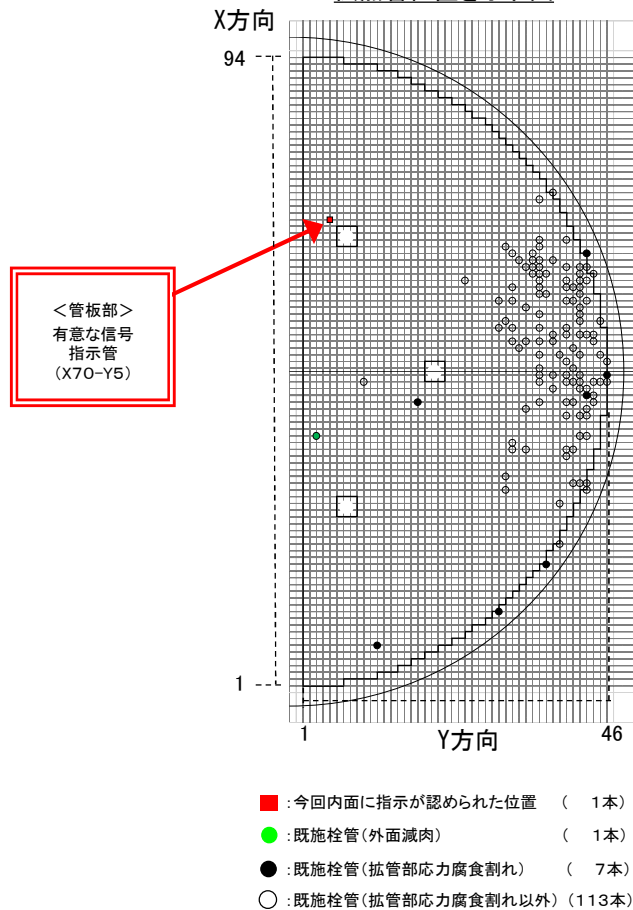
C-蒸気発生器(高温側)上部から見た  
伝熱管位置を示す図

また、伝熱管の内面割れについては、これまでも類似箇所に同様の事例が発生しており、原因は応力腐食割れによるものと推定しています。このため、過去の調査結果や運転履歴の調査等を実施する予定です。
