高浜発電所3号機 蒸気発生器伝熱管の損傷について

## 発電用原子炉施設故障等報告書

件名	高浜発電所3号機 蒸気発生器伝熱管の損傷について										
事象発生の日時	2023年10月17日 11時00分 (技術基準に適合していないと判断した日時)										
事象発生の場所	高浜発電所3号機 原子炉格納容器内										
事象発生の発電用原子炉施設名	原子炉冷却系統施設 一次冷却材の循環設備 蒸気発生器 (AおよびC)										
事象の状況	<p>1. 事象発生の状況</p> <p>高浜発電所3号機 (加圧水型軽水炉、定格電気出力87万kW、定格熱出力266万KW) は、2023年9月18日より第26回定期検査中であり、3台ある蒸気発生器 (以下「SG」という。) の伝熱管<sup>*1</sup>全数について、健全性を確認するため渦流探傷試験<sup>*2</sup> (以下「ECT」という。) を実施した結果、A-SGの伝熱管1本およびC-SGの伝熱管1本について、有意な信号指示<sup>*3</sup>が認められた。</p> <p>A-SGの1本は、高温側の第二管支持板部付近に外面からの減肉とみられる信号指示が認められ、C-SGの1本は、高温側の管板部に管軸方向に沿った内面きずを示す信号指示であった。</p> <p>以上から、実用発電用原子炉及びその附属施設の技術基準に関する規則第18条ならびに第56条に適合しておらず、実用発電用原子炉の設置、運転等に関する規則第134条に該当することを2023年10月17日11時00分に判断した。</p> <p><sup>*1</sup> SGの中で一次冷却材 (1次側) と給水 (2次側) の熱交換を行う逆U字形の管群。一次冷却材は入口管板部 (高温側) から入り、給水と熱交換後に出口管板部 (低温側) へ流れる。</p> <p><sup>*2</sup> 高周波電流を流したコイルを伝熱管に挿入することで伝熱管に渦電流を発生させ、伝熱管の欠陥により生じる渦電流の変化を電気信号として取り出すことで欠陥を検出する試験 (ECT: Eddy Current Test)。全周に対して渦電流の発生と検出を別々のコイルを用いた24組のコイルで伝熱管の欠陥による渦電流の変化を信号として検出する。</p> <p><sup>*3</sup> ノイズレベル (雑音信号レベル) を超える信号であって、SG管支持板等の外部構造物あるいは伝熱管の形状等に起因する信号 (疑似信号) ではない信号指示。</p> <p>2. ECT結果</p> <p>(1) 検査期間</p> <p>2023年10月2日 ~ 2023年10月17日 (定期事業者検査終了日)</p> <p>探傷検査・データ整理期間 2023

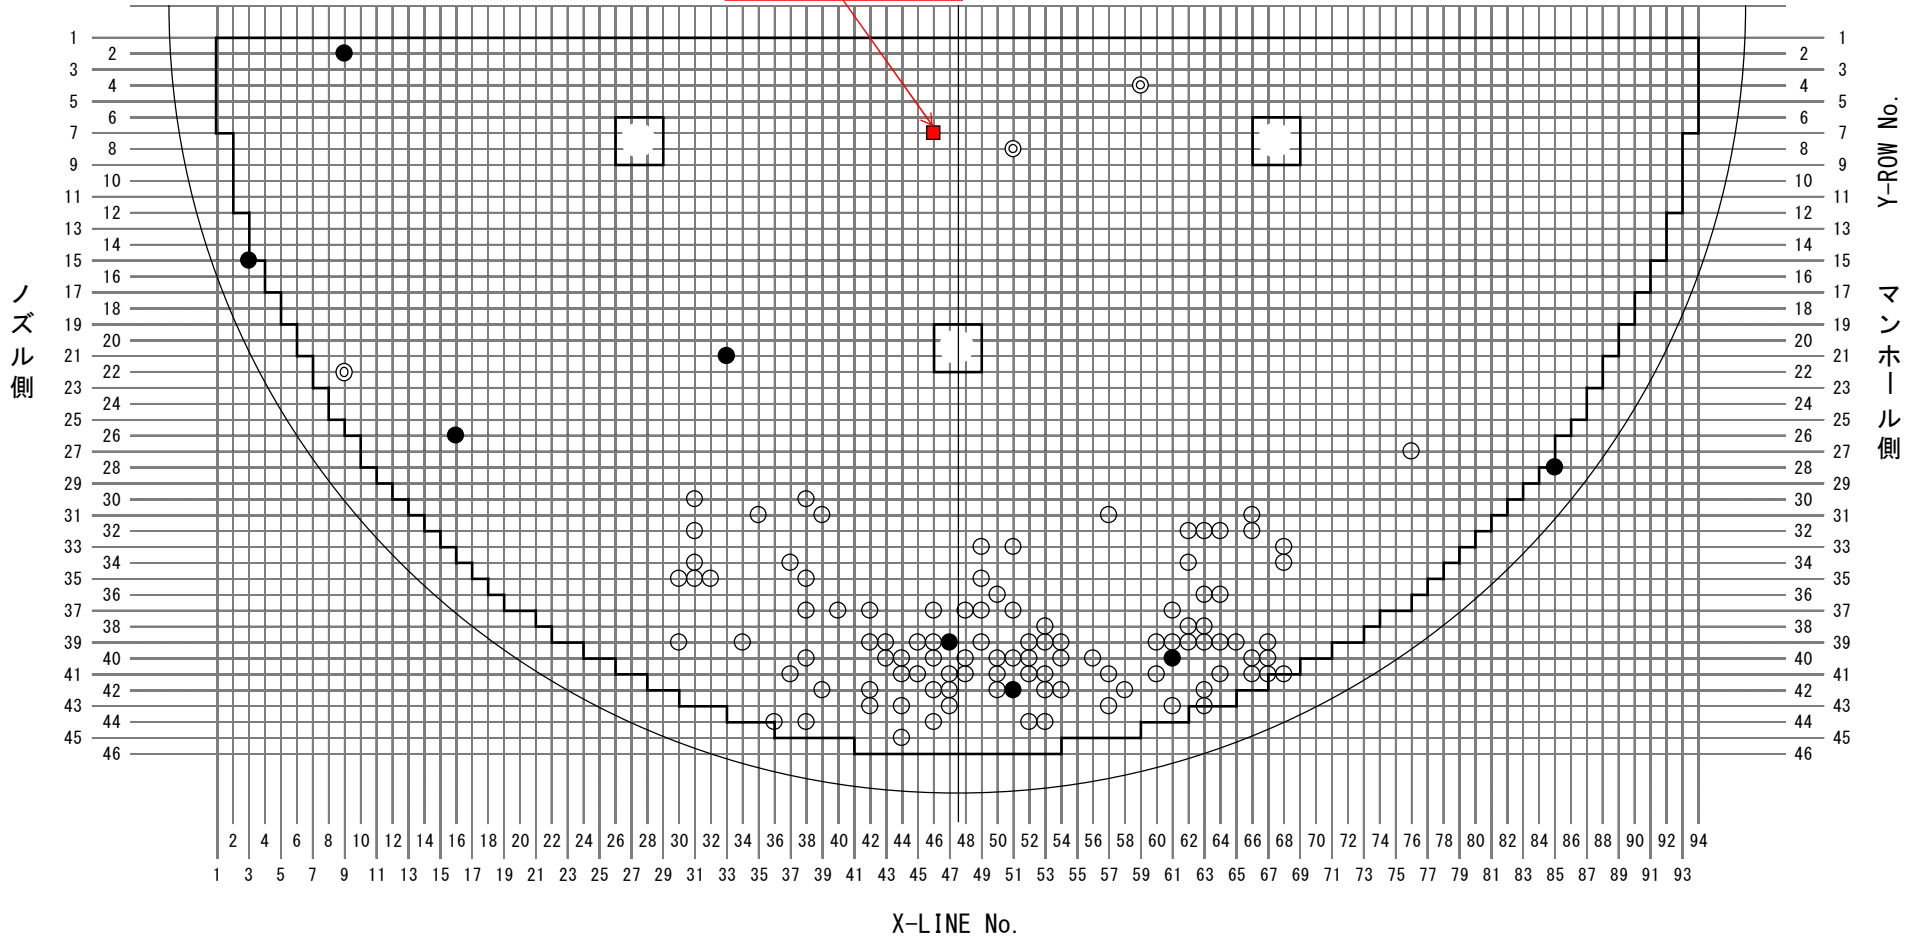
<第二管支持板>  
 有意な信号指示管  
 (X 46、Y 7)

<p style="text-align: center;">今回発生箇所 (X46、Y7)</p> <p style="text-align: center;">最大減肉率：63% 発生本数：2本</p>

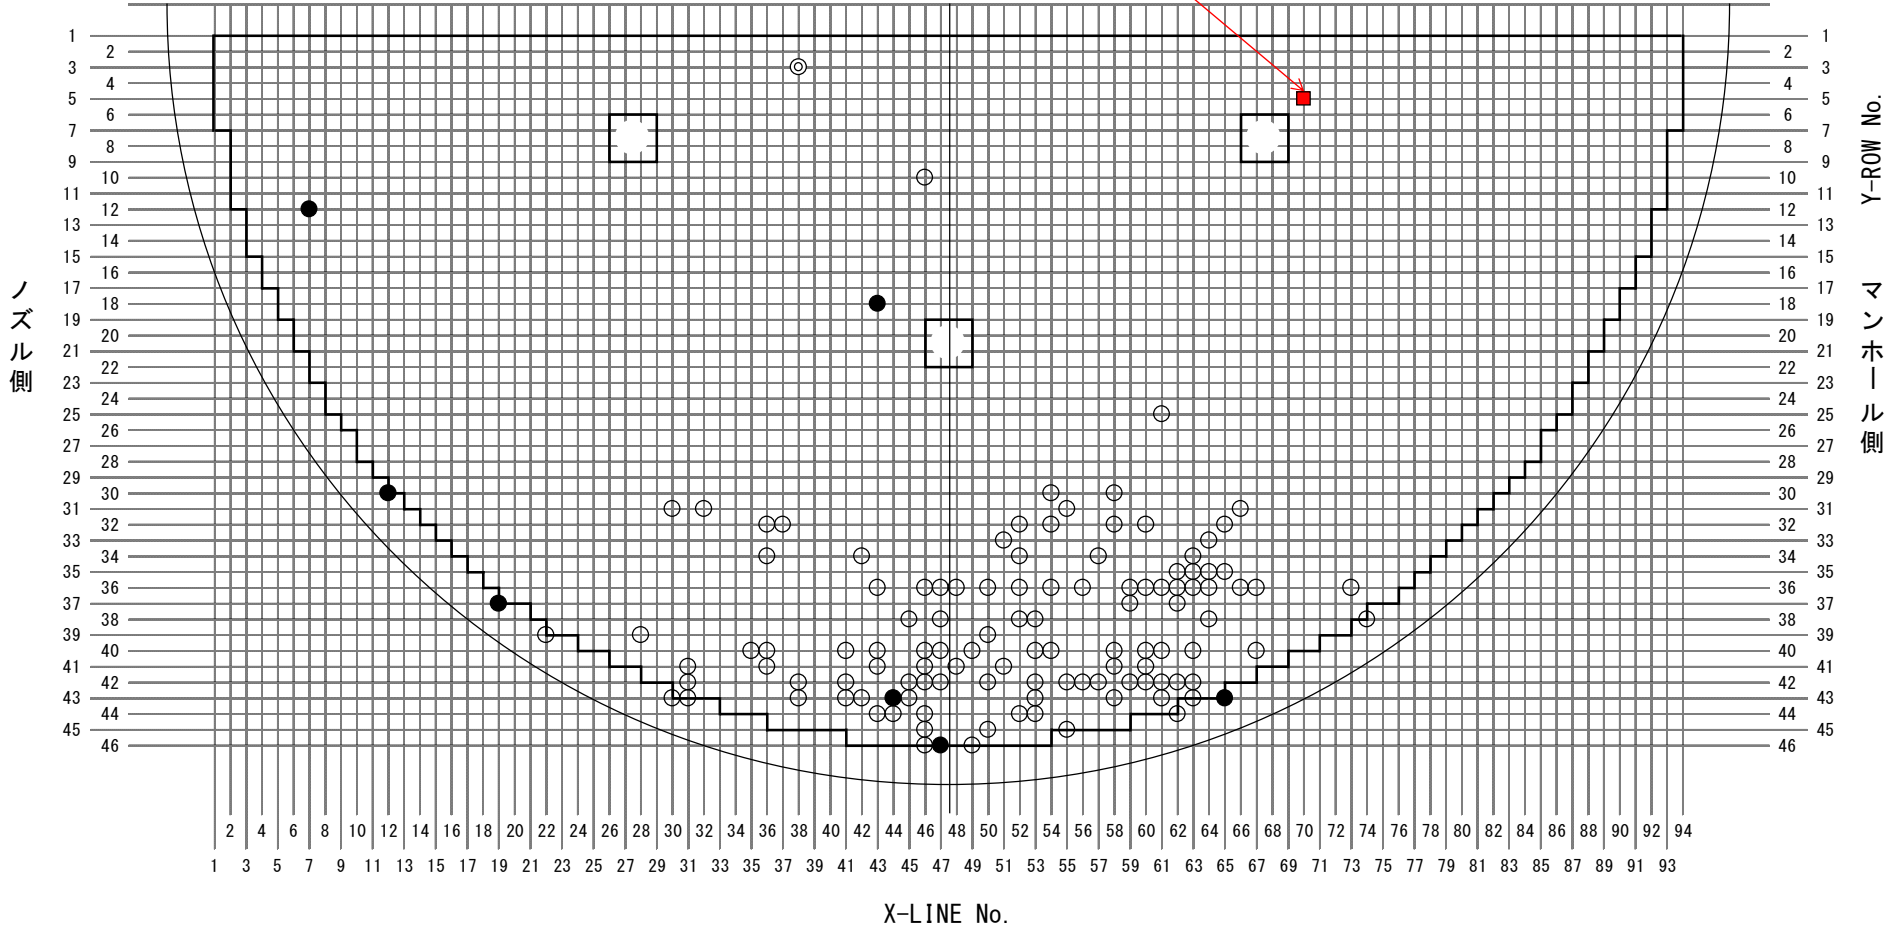
<管板>  
 有意な信号指示管  
 (X70、Y5)

色調図表示で分析した結果、伝熱管高温側管板部をローラ抜管している上端部\*<sup>11</sup>（22ピッチ）に有意な信号指示があることを確認した。

また、リサーチ表示（信号表示）並びに鳥瞰図表示\*<sup>12</sup>で分析した結果、いずれも伝熱管内面の軸方向に沿った非貫通のきずの特徴を有していた。

再発防止対策	<p>600製の伝熱管内面における応力腐食割れに対し、予防保全策としてショットピーニング施工を行ってきたが、ショットピーニング施工時点では圧縮しきれない範囲でECTでの信号検出が不可能な箇所にPWSCCが残存することの知見を踏まえ、毎定期検査全てのSG伝熱管ECTを継続し、ECTで内面きずを検出した場合は施栓により当該伝熱管を供用外にするといった保守管理をこれまで行ってきた。今後もPWSCCが顕在化する可能性は否定できないことから、ECTによる確認は継続するうえで、更なる安定・安全運転に向け長期的な信頼性を確保するという観点から、予防保全対策としてSG取替えを計画している。</p>
--------	--

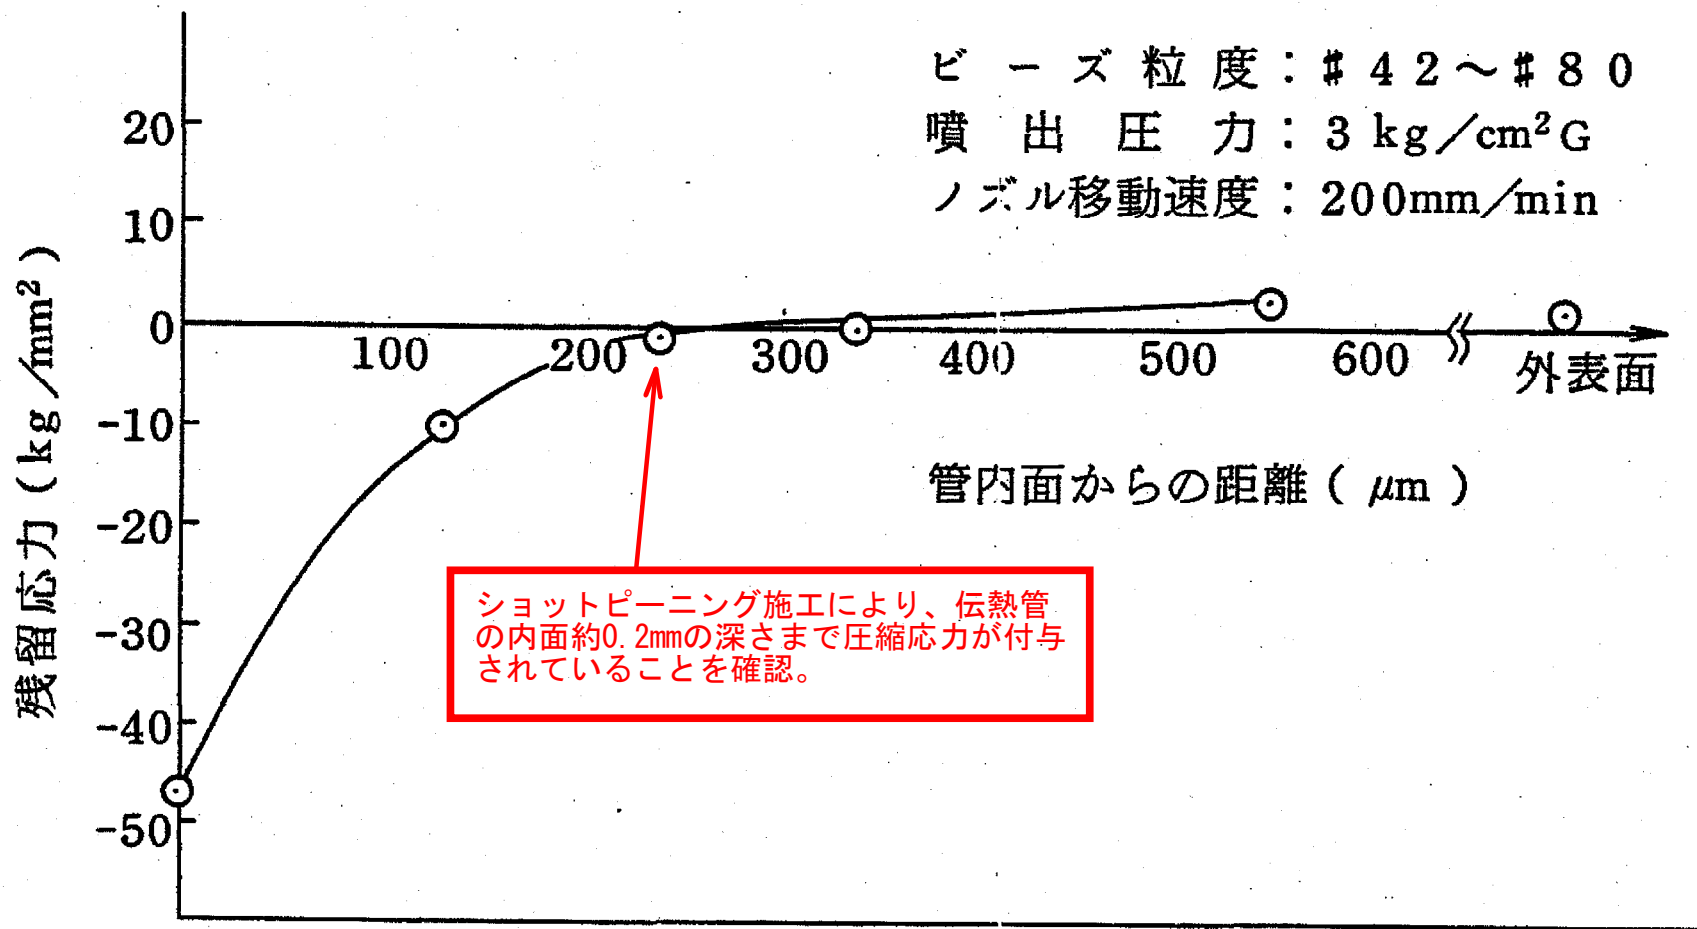
# ショットピーニング施工管の周方向残留応力の管肉厚方向分布

伝熱管の内面に施工したショットピーニングは、圧縮応力を約0.2mmの深さまで付与することが可能である。一方、ECTでは約0.5mm以上の深さのPWSCCによる信号指示を検出することが可能である。

よって、ショットピーニングを施工した時点で、圧縮応力の付与されない範囲にECTにより信号指示の検出が不可能なPWSCCが既に存在した場合は、ショットピーニング施工後もPWSCCが進展し、顕在化する可能性があることから、伝熱管のECTで確認された有意な信号指示もそれに該当すると考えられる。

ショットピーニング施工により、伝熱管の内面約0.2mmの深さまで圧縮応力が付与されていることを確認。

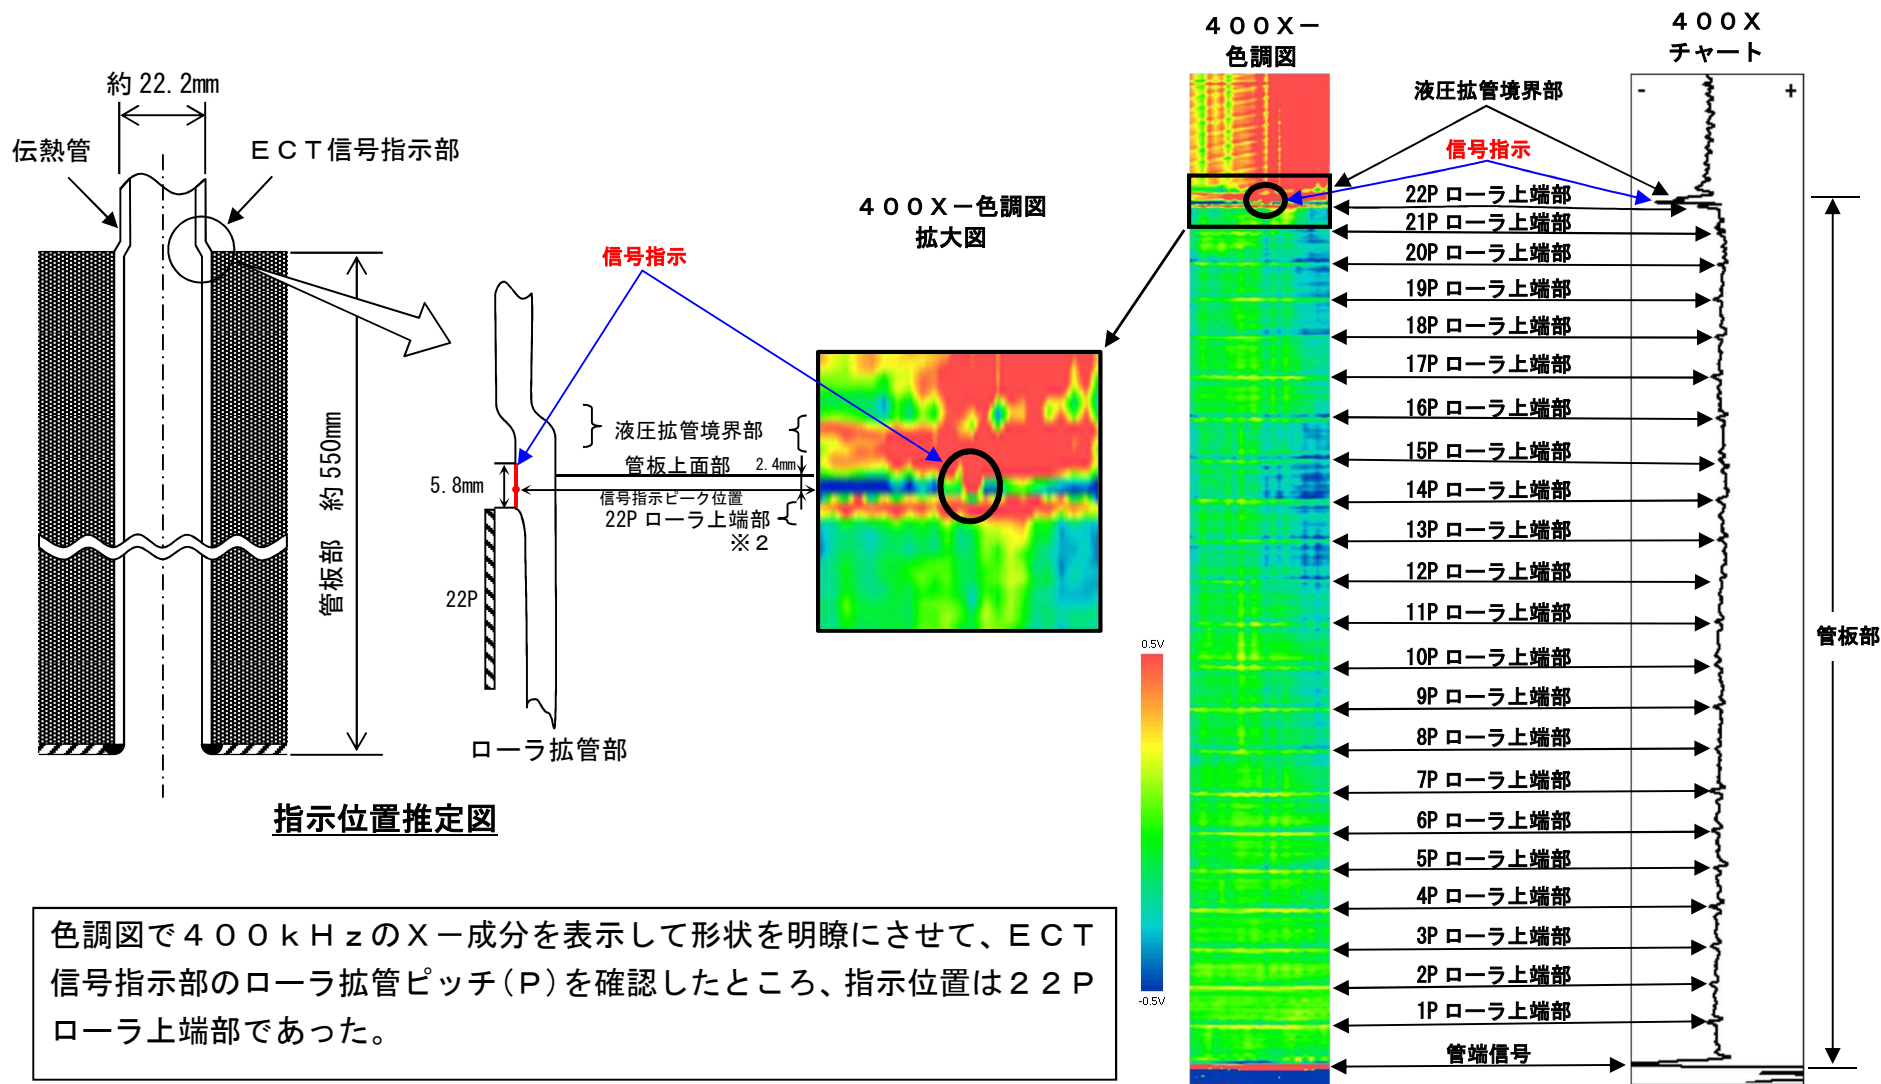
# 色調図表示<sup>※1</sup>による管板部指示管の指示位置推定 (C-SG X70, Y5)

色調図で400kHzのX-成分を表示して形状を明瞭にさせて、ECT 信号指示部のローラ拡管ピッチ(P)を確認したところ、指示位置は22P ロール上端部であった。

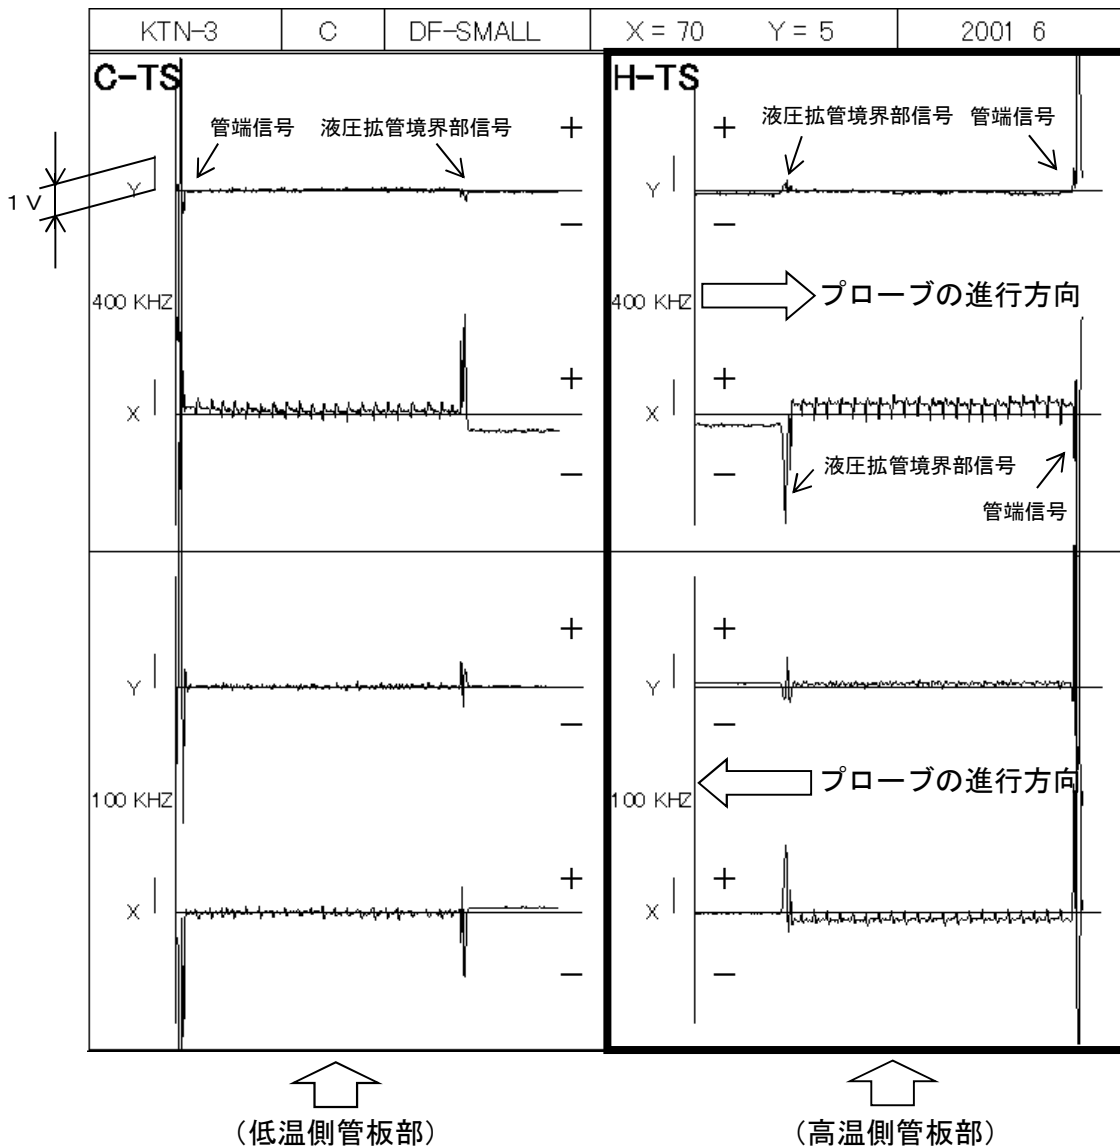
当該管のショットピーニング施工前のDF-ECT※波形（C-SG X70, Y5）

第13回定期検査にショットピーニング施工する前に実施したDF-ECTの波形を確認したところ、当該伝熱管（C-SG X70, Y5）の高温側管板部には有意な信号指示は確認されなかった。

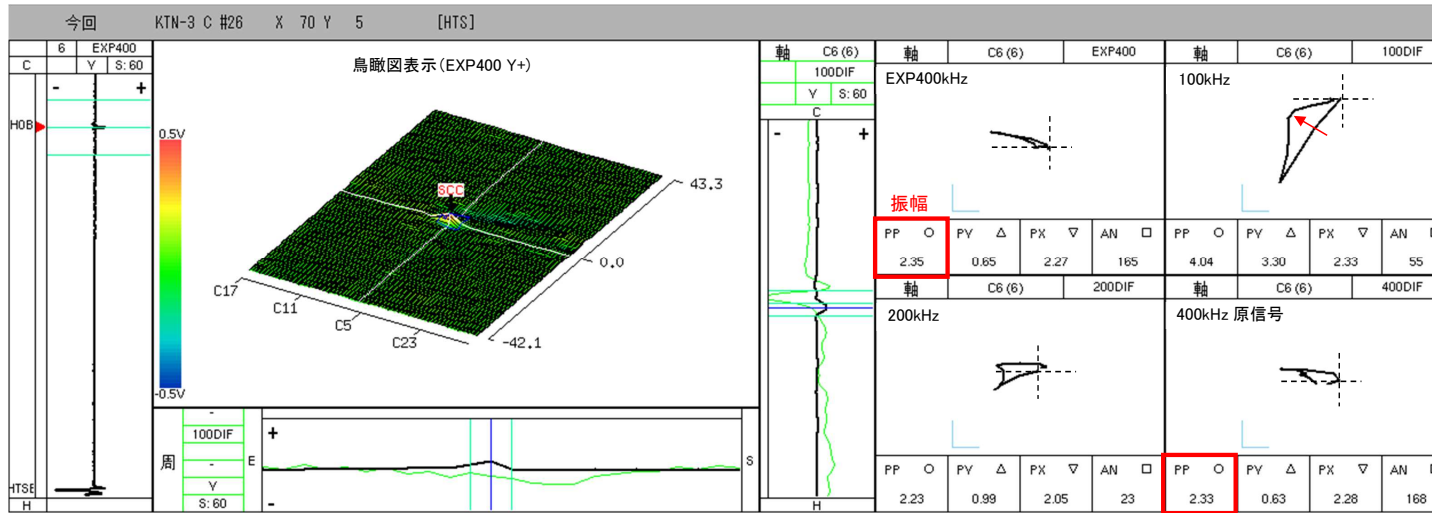
第 2 6  
 回定期  
 検査

以上から、内面軸方向きずが考えられる。

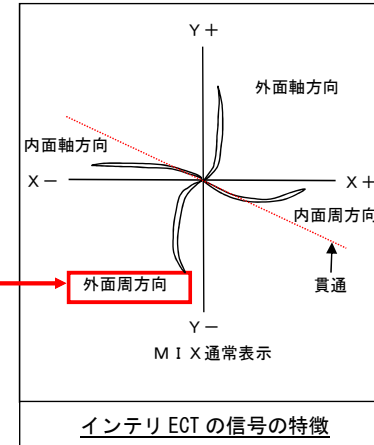
当該管リサージュ表示 (A-SG X46, Y7)

インテリジェントECTの信号の特徴と今回の当該信号を比較したところ、今回の当該信号は400kHzおよびMIXの位相角でY-方向の外面周方向きずの特徴を示している。そのため、伝熱管内面(1次側)からの損傷ではないと考える。

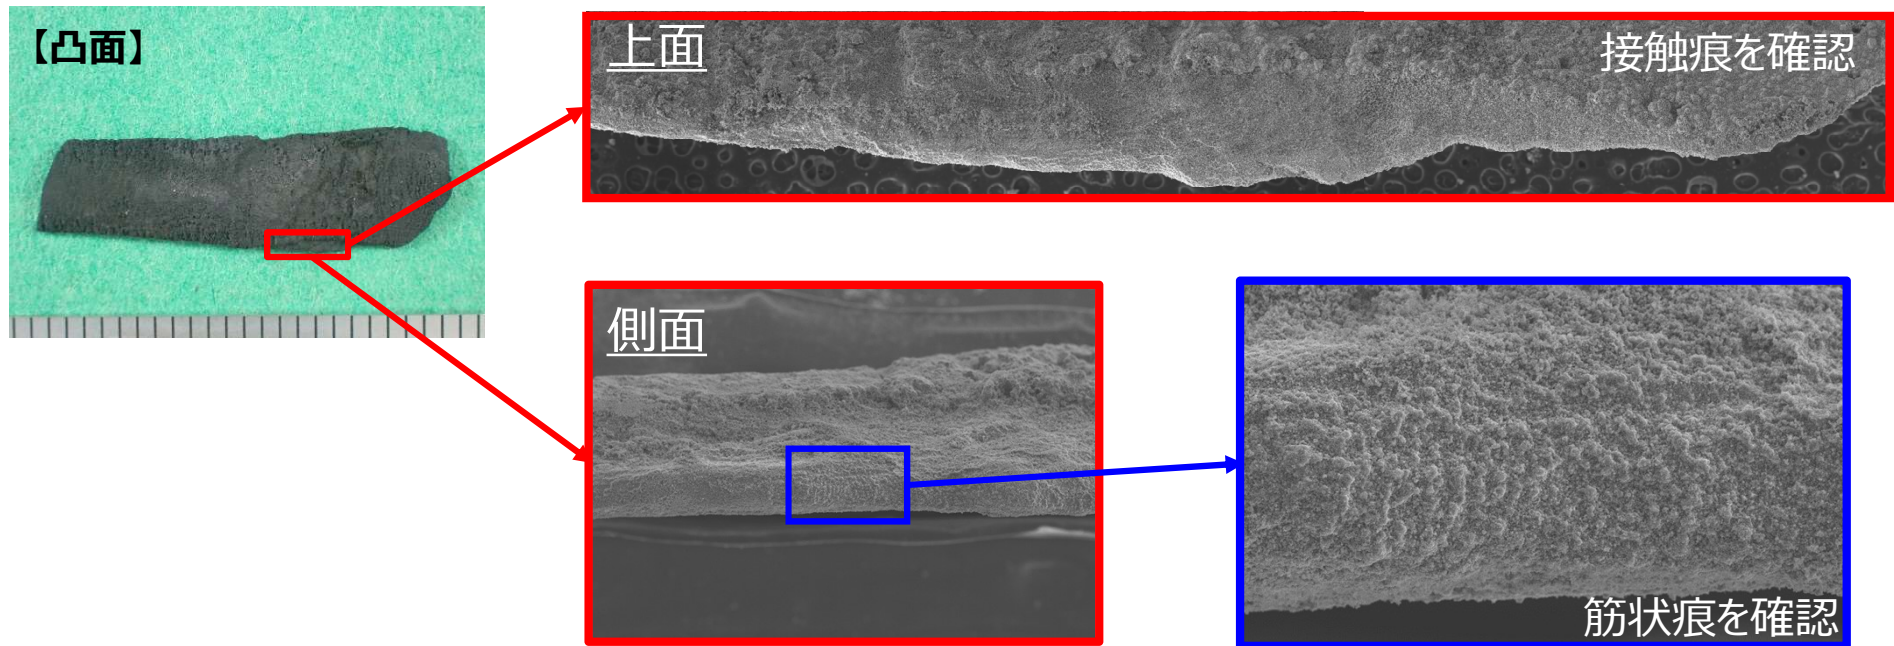
### ② スケール接触部のSEM観察

- 伝熱管減肉部と接触していた箇所に接触痕が認められた。
- 接触した箇所を拡大観察した結果、伝熱管と擦れたことによる筋状痕を確認した。

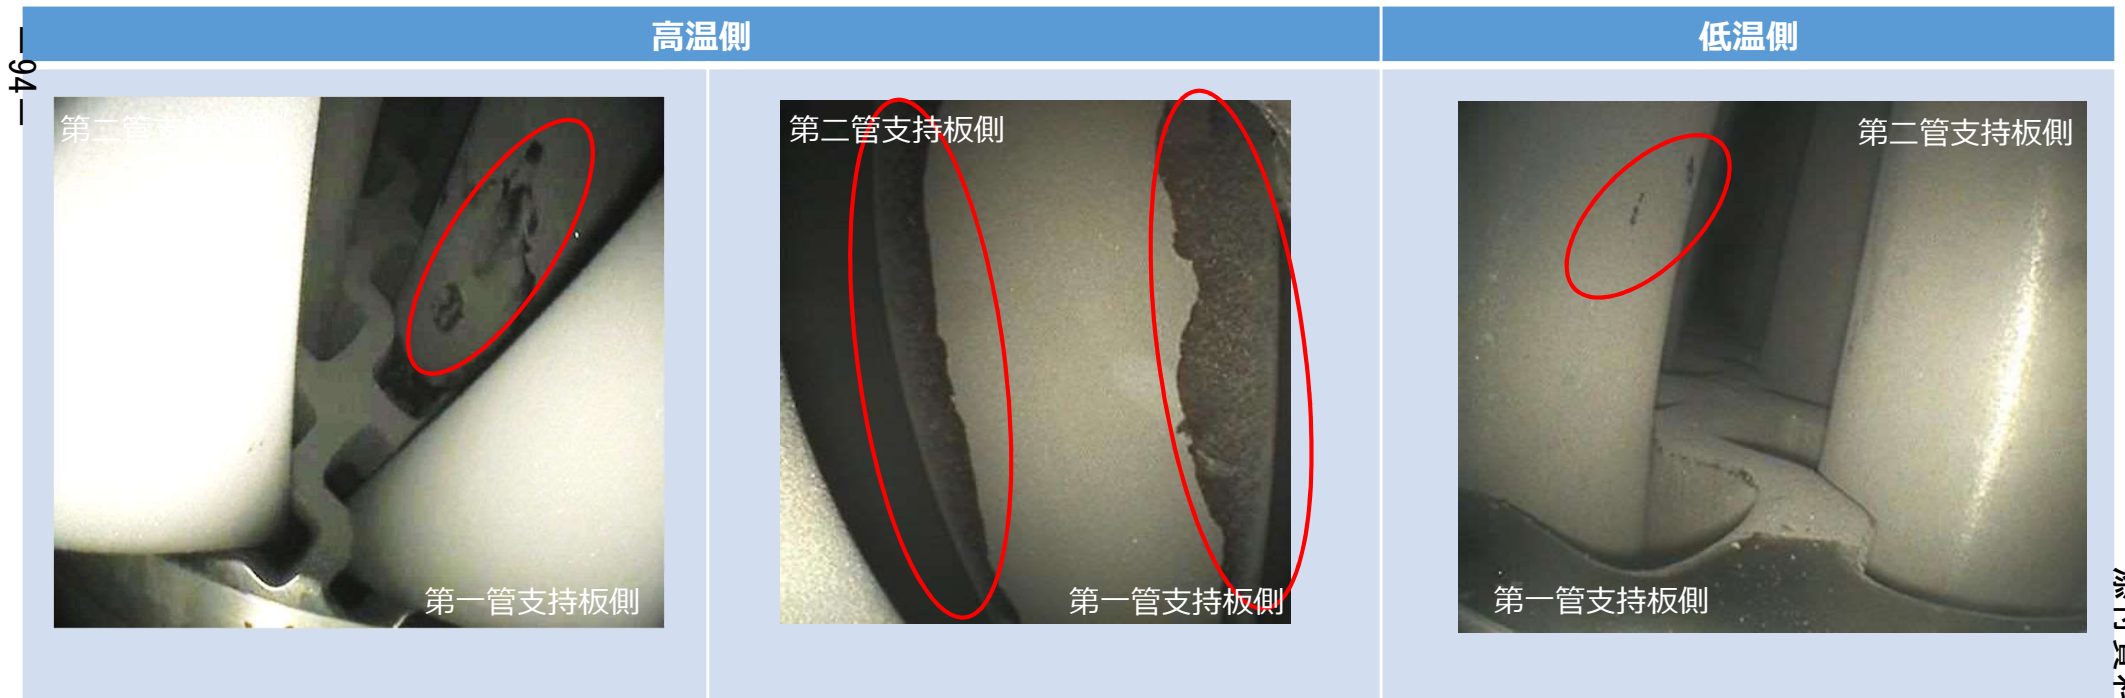
# S G器内の伝熱管表面の観察結果

また、近傍の伝熱管表面を観察した結果、伝熱管へのスケールやスラッジの付着はあるものの、局所的にスケールが剥離した痕跡が多数認められた。これらは、起動停止時の伝熱管の熱伸びと収縮に追従できず剥離したものであり、高温側と低温側(水平方向)、管支持板間(垂直方向)において有意な差は認められなかった。

- ▶ 小型カメラを用いたS G器内のスケールの残存状況等の調査に合わせて、近傍の伝熱管表面を観察した結果、伝熱管へのスケールやスラッジの付着はあるものの、局所的にスケールが剥離した痕跡が認められた。
- ▶ これらの状況については、高温側と低温側（水平方向）、管支持板間（垂直方向）において有意な差は認められなかった。

管を損傷させる可能性のあるスケールを完全に除去するには至っていない状況を踏まえ、今後実施するSG取替えまでの間は、高浜発電所3号機および4号機の定期検査時にSG器内のスケール・スラッジの状況について、更なるデータ拡充を図る観点から、引き続き、伝熱管を減肉させるような稠密なスケールが生成される伝熱管の下部を中心に、伝熱管表面のスケール付着・剥離状況等を確認していく。

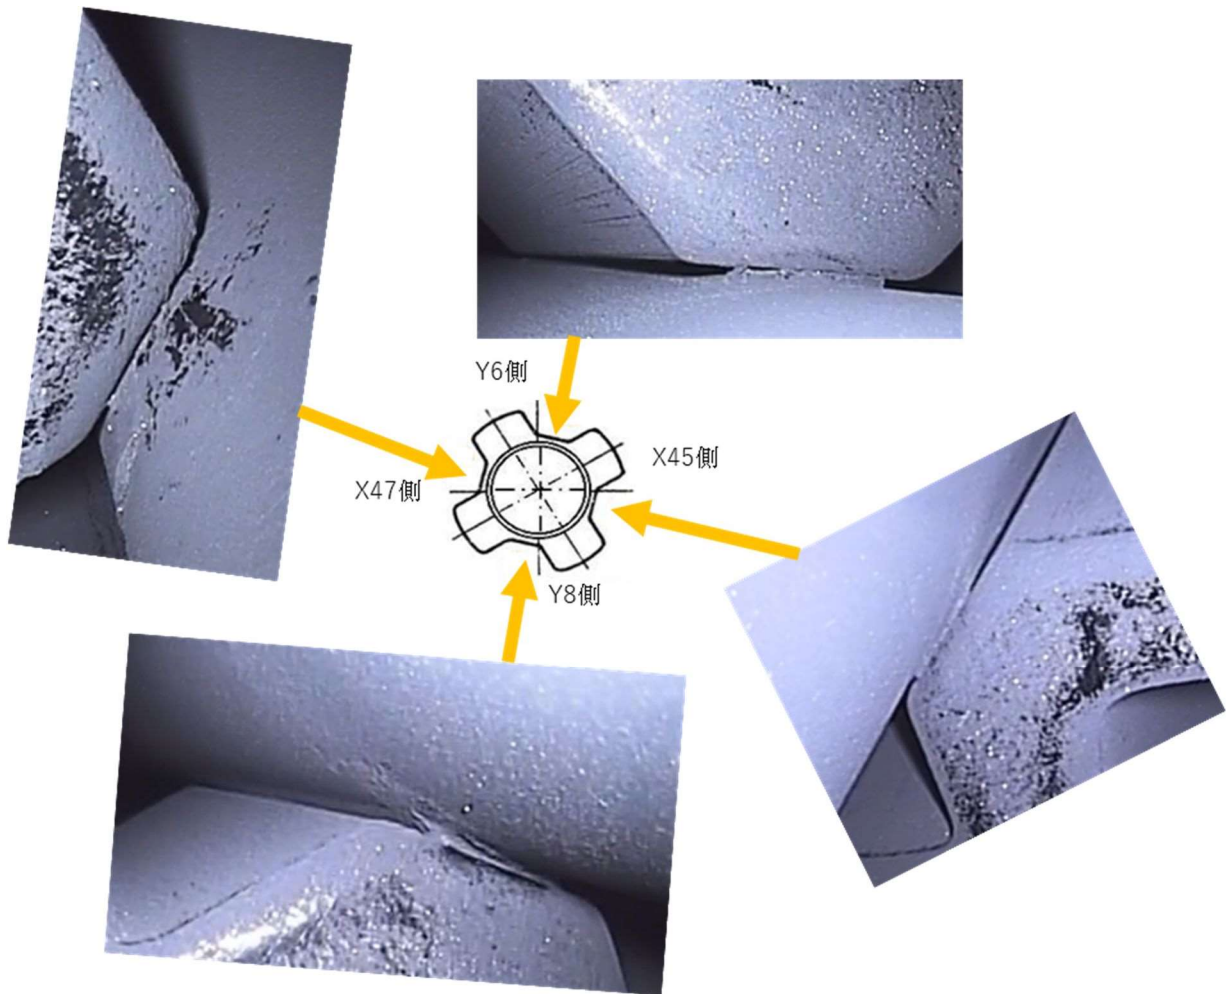
図2 減肉とランド部の位置関係(A-SG X46, Y7)

伝熱管は図 1 に示すとおり管支持板によって水平方向を支持しており、四ツ葉型の穴によって 1 穴あたり 4 箇所が伝熱管と接触する構造となっている。二次冷却水によって伝熱管に振動が生じた場合、伝熱管は水平全方向にランダムに振動するため、管支持板との接触による摩耗減肉が顕著化する場合は 4 箇所の接触部(ランド部<sup>\*1</sup>)に減肉が生じることとなる。
