高浜発電所3号機の定期検査状況について (蒸気発生器伝熱管損傷の原因と対策)

2023年11月9日
関西電力株式会社

外面からの信号指示が認められた伝熱管の調査

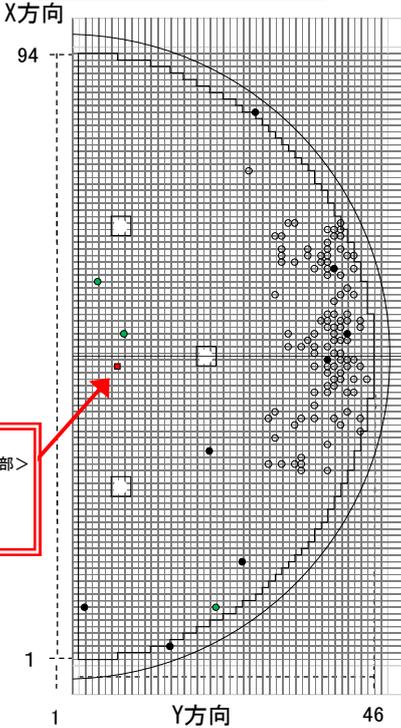
<第2管支持板部>
 有意な信号指示管 (X46-Y7)

- : 今回外面減肉指示が認められた位置 (1本)
- : 既施設管 (外面減肉) (3本)
- : 既施設管 (拡管部応力腐食割れ) (8本)
- : 既施設管 (拡管部応力腐食割れ以外) (102本)

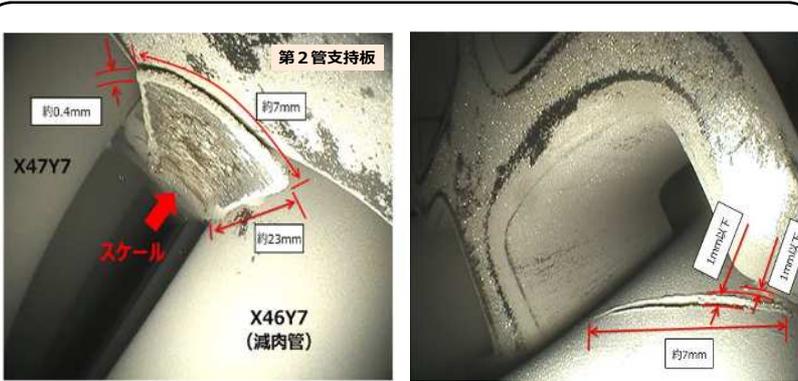
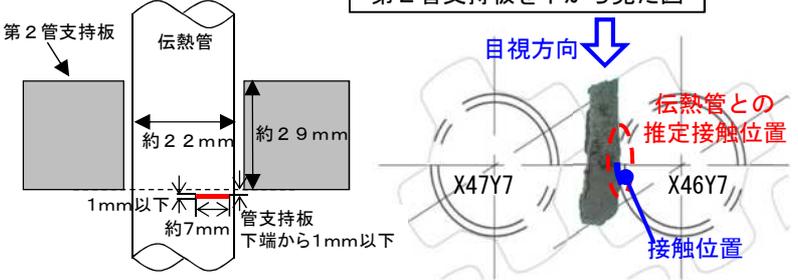
小型カメラによる外観観察結果

A-SGの第2管支持板下面に信号指示が認められた伝熱管1本について、小型カメラを用いた外観観察を行った結果、当該伝熱管の管支持板下面に付着物を確認し、回収しました。

また、当該伝熱管の周方向に摩耗減肉とみられるきずを確認しました。きずの大きさは、幅約1mm以下、周方向に約7mmでした。

小型カメラを用いた外観観察の結果、きずに接触する長さ約23mm、幅約7mmの付着物を確認し、回収。

なお、きずが認められた伝熱管2本については、高温側および低温側管板部で施栓し、使用しないこととします。

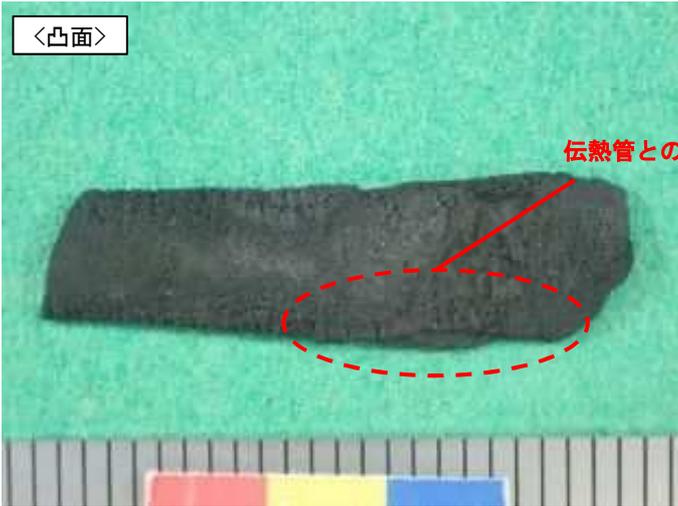
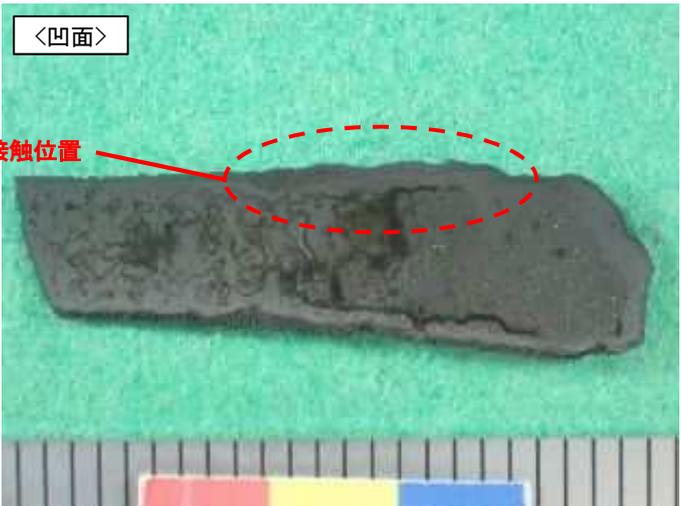
付着物の分析結果

これらのことから、付着物は伝熱管表面に生成されたスケールと断定しました。また、断面観察の結果、密度の高い酸化鉄の層（以下、稠密層）の厚さが0.1mmあり、過去の調査結果を踏まえると、伝熱管を摩耗させる可能性のあるスケールであることを確認しました。

付着物は過去から認められているスケールと同様に黒い色調であることを確認。また、**伝熱管の外径に近い円筒状に沿った形状**であり、伝熱管との接触部位に接触痕および**伝熱管の成分であるニッケルおよびクロム**を確認。これらのことから、付着物は**伝熱管表面に生成されたスケール**と断定。

大きさ : 約 23 mm × 約 7 mm
 厚さ : 約 0.4 mm
 質量 : 約 0.2 g

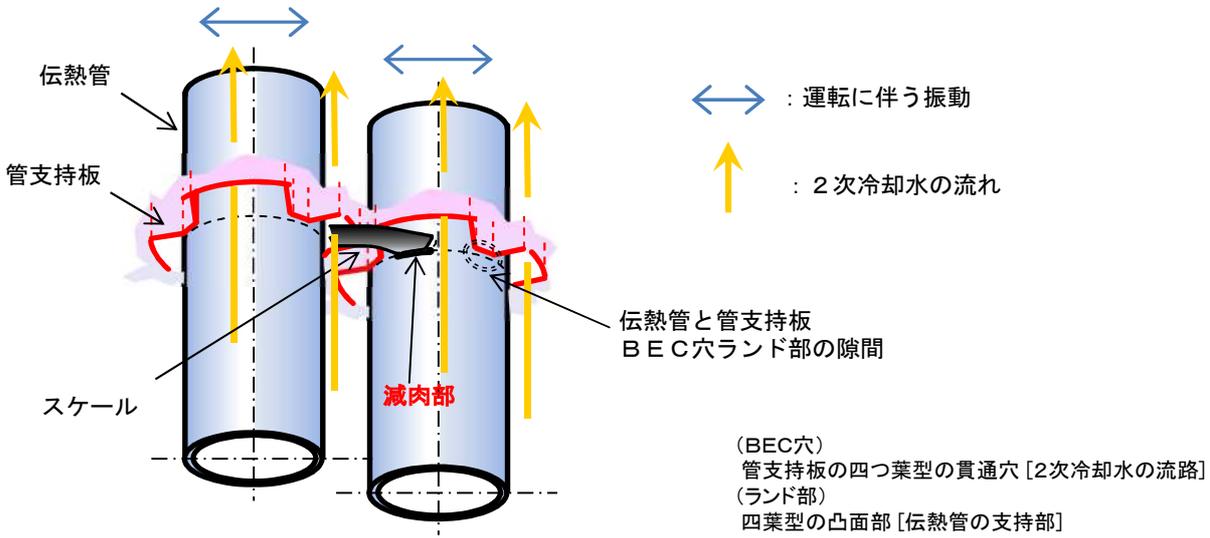
管支持板下面での減肉のメカニズム

過去の原因調査の中で、工場再現試験等を実施した結果、SG器内の2次冷却水の上昇流により、スケールの形状によっては管支持板下面に押し付けられその場に留まり、伝熱管がプラント運転に伴う振動でスケールと繰り返し接触し、**摩耗減肉**が発生することを確認。

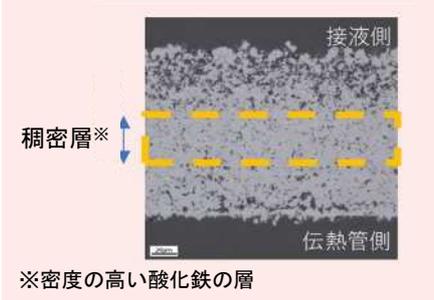
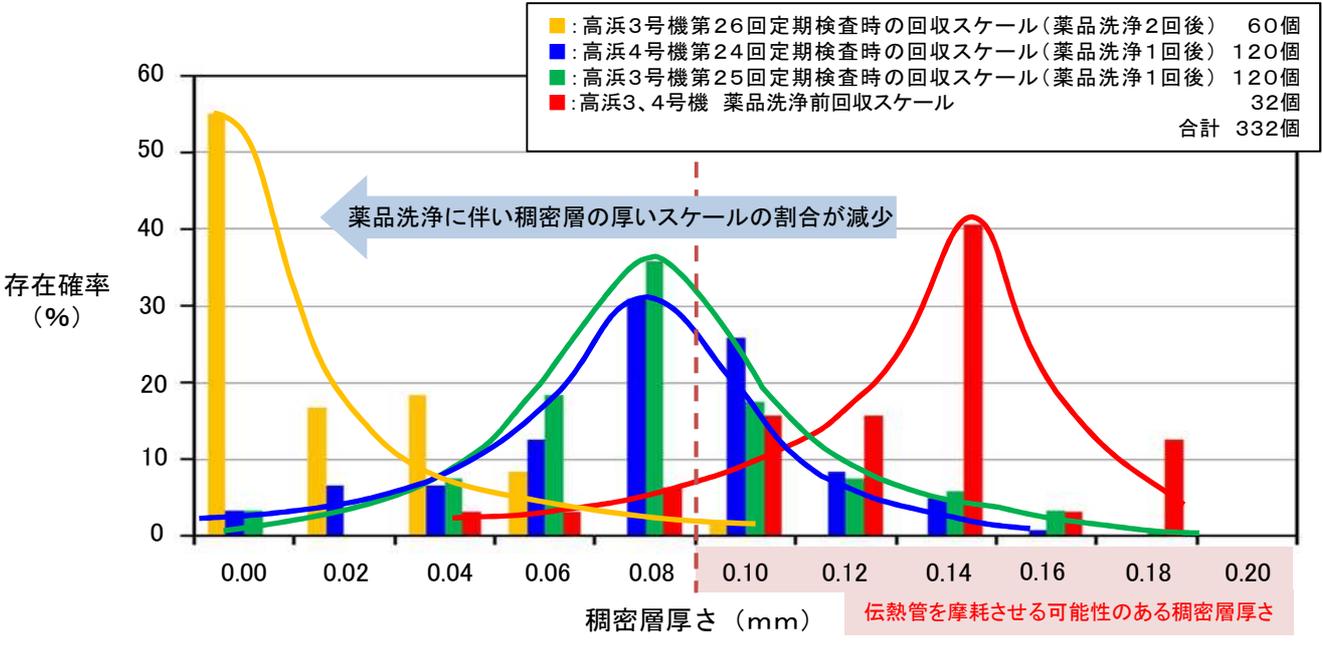
<断面観察結果の例>

前々回の定期検査(第24回)から今回の定期検査(第26回)までのスケールの稠密層厚さを比較した結果、洗浄実施に伴い稠密層が薄くなる傾向を確認。

また、伝熱管を摩耗させる可能性のある稠密層厚さ0.1mm以上のスケールの割合も大きく減少しており、薬品洗浄による脆弱化効果が得られていると評価。

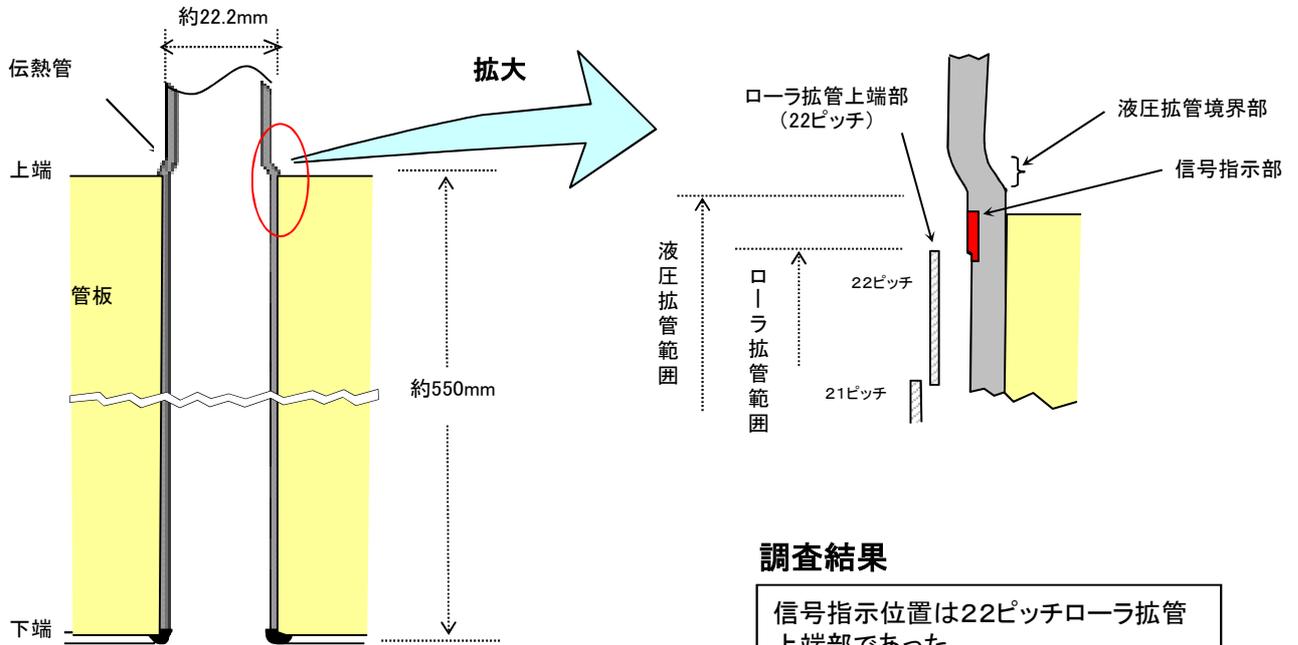
信号指示の位置

信号指示位置は22ピッチローラ拡管上端部であった。

原因は、蒸気発生器製造時に伝熱管内面のローラ拡管の際に生じた引張り残留応力と運転時の内圧および温度環境が相まって生じる応力腐食割れ(既往知見)であると推定。
