# H.B.ロビンソン 2号機 炉心槽割れに関する事業者の受け止めについて

2023年9月14日

北海道電力(株) 関西電力(株) 四国電力(株) 九州電力(株) 日本原子力発電(株)  
原子力エネルギー協議会

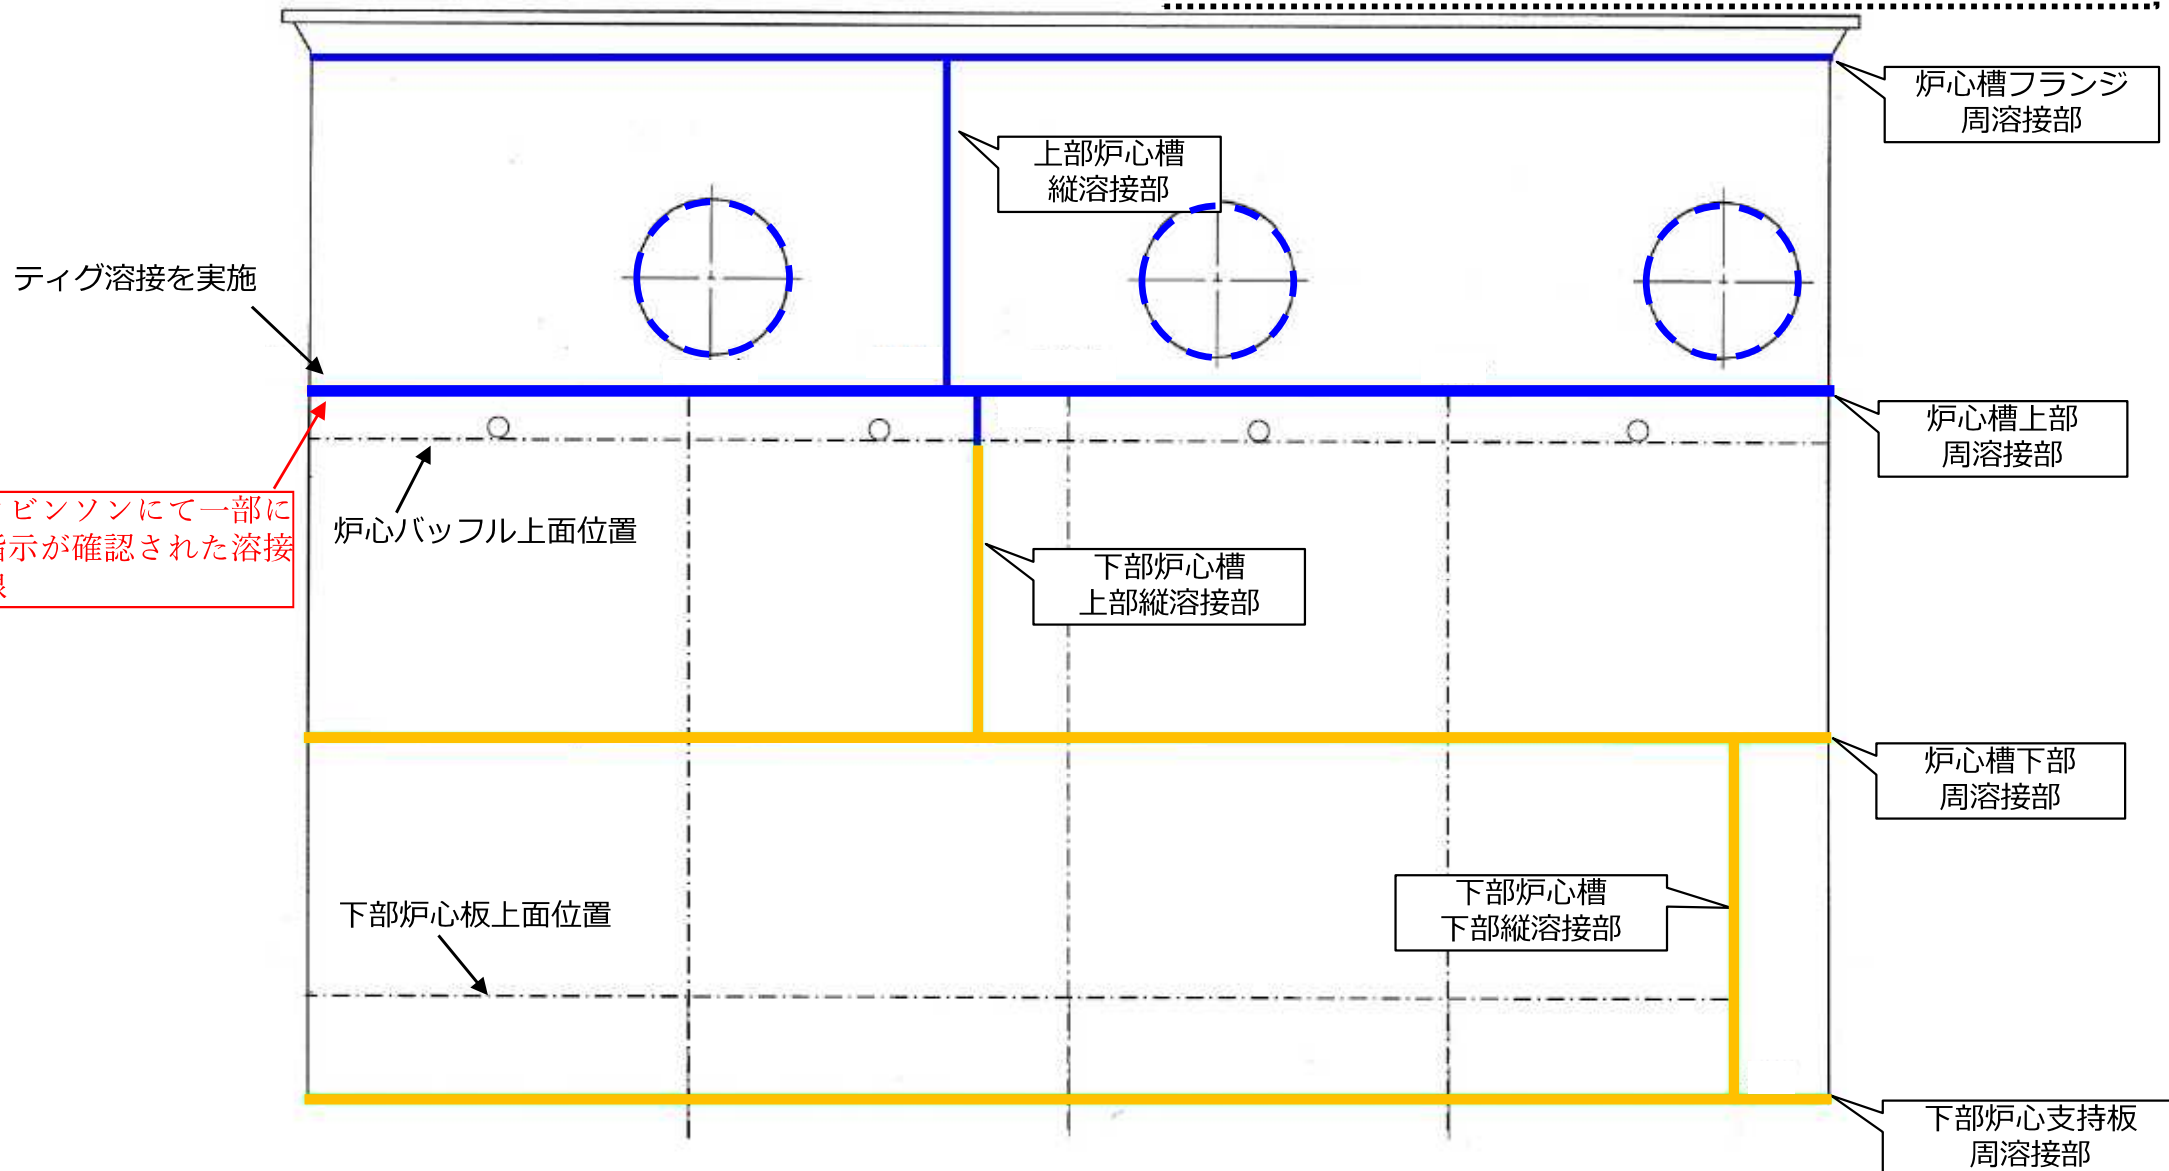
## ○国内代表プラントの炉心槽溶接部（内面）

- : VT-3にて確認できている溶接線
- - : 出口ノズル溶接個所、VT-3にて確認可能
- : 炉心バツフル、下部炉心板による溶接線不可視範囲

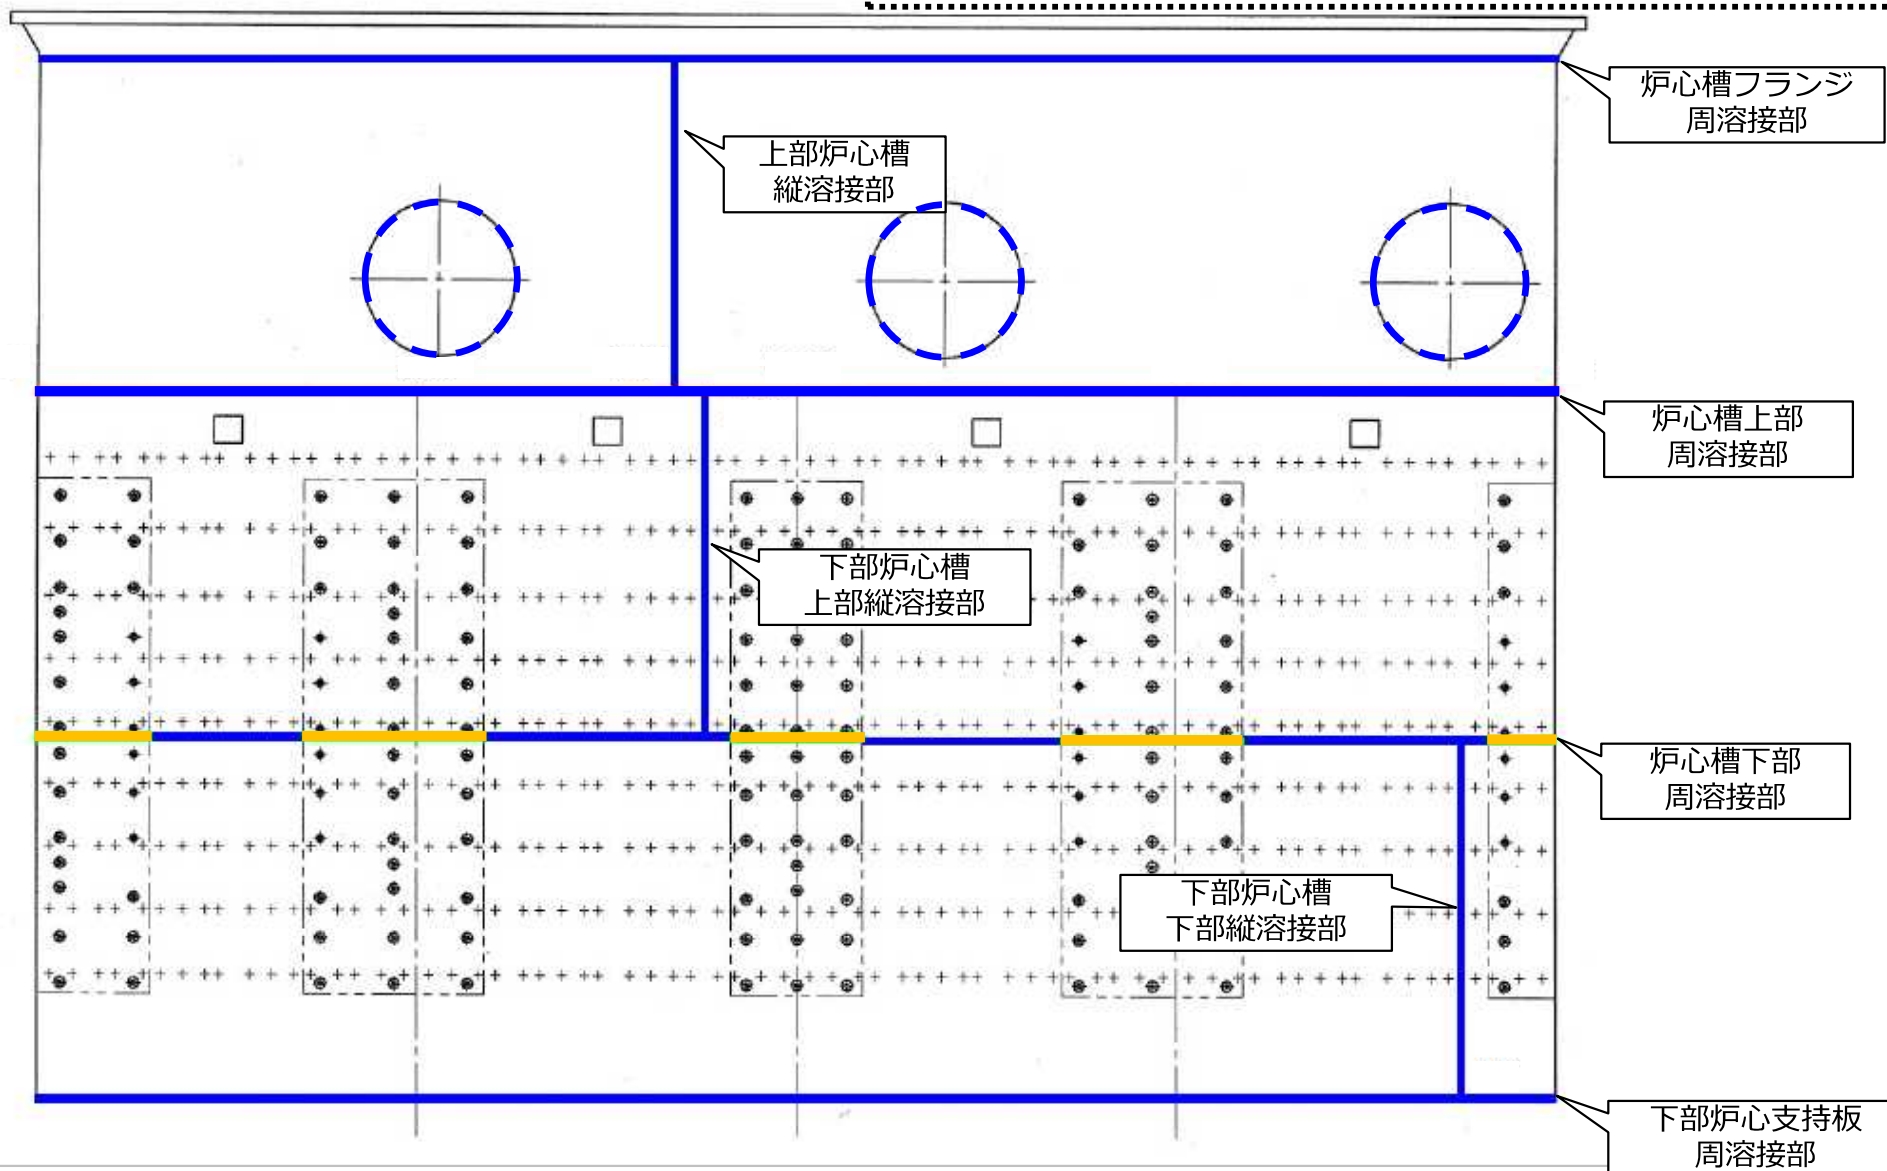
## ○国内代表プラントの炉心槽溶接部（外面）

- : VT-3にて確認できている溶接線
- - : 出口ノズル溶接個所、VT-3にて確認可能
- : 熱遮蔽体による溶接線不可視範囲

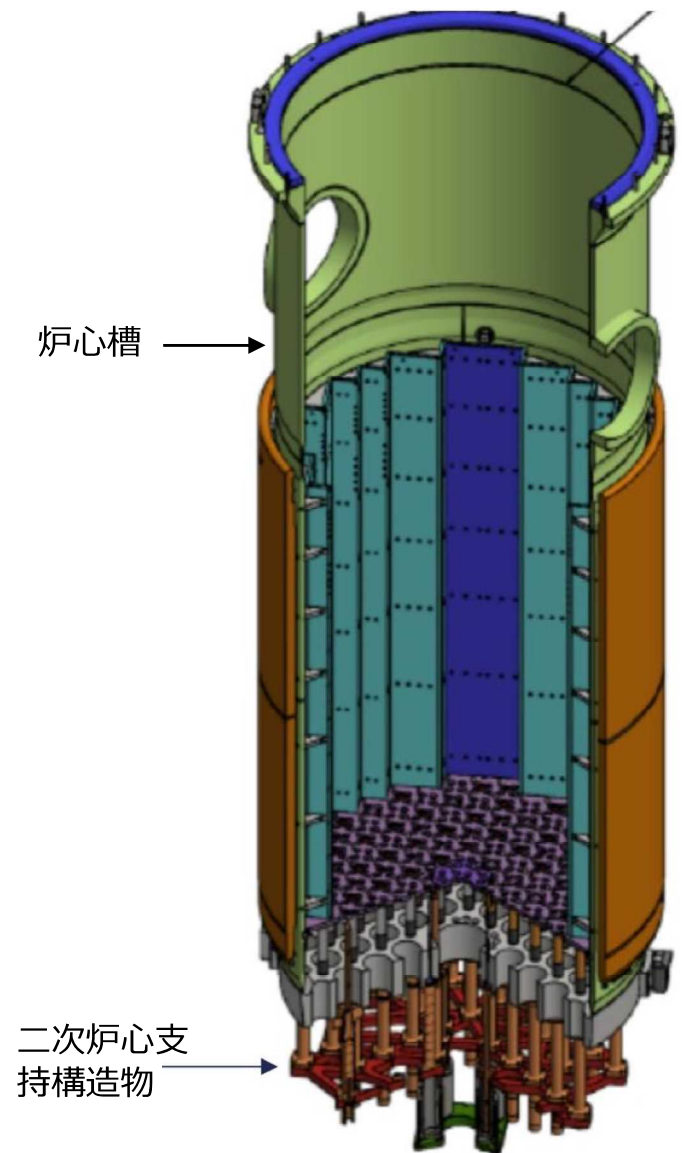
- 2023年2月、PWROG、EPRI合同の検討会が発足し、検査ガイド、原因調査、補修技術、健全性評価等の各分野の検討を実施中。
- 当該溶接線の全周破断による炉心槽分離を想定しても、二次炉心支持構造物が設置されているため、プラントは安全停止できる、との見解。
  - 分離した炉心槽下部は、水平方向はラジアルキーにサポートされながらわずかに下降し、二次炉心支持構造物下端が原子炉容器下部鏡に着底することで、停止。
  - 燃料ピンの燃料集合体への挿入長さは、この下降量以上にしており、制御棒挿入機能が維持される。
- 本事象の発生を受け、暫定ガイドラインを策定。
  - 発効：2024年5月1日。
  - 対象：延長運転ライセンス取得済みユニット。
  - 主な内容：
    - ・ 上部周溶接線を点検部位化し、炉心そう内外両面の詳細目視検査またはECT、もしくは片面UT。
    - ・ 点検時期は、運開40年ごえ後、2定検まで。  
(ただし、今回の検査のための予定外の炉内構造物吊り出しは不要。次回の炉内構造物吊り出し予定定検で検査を実施すればよい。)
