女川2号機 非常用ディーゼル発電機 (A) (B) および
高圧炉心スプレイ系ディーゼル発電機の過給機点検結果について

東京電力ホールディングス (株) 柏崎刈羽原子力発電所1号機で発生した非常用ディーゼル発電機 (B) 過給機軸固着事象に関連し、女川原子力発電所2号機非常用ディーゼル発電機 (以下、「非常用D/G」という。) (A) (B) および高圧炉心スプレイ系ディーゼル発電機 (以下、「HPCSD/G」という。) の過給機について点検を実施したことから、その点検結果について報告する。

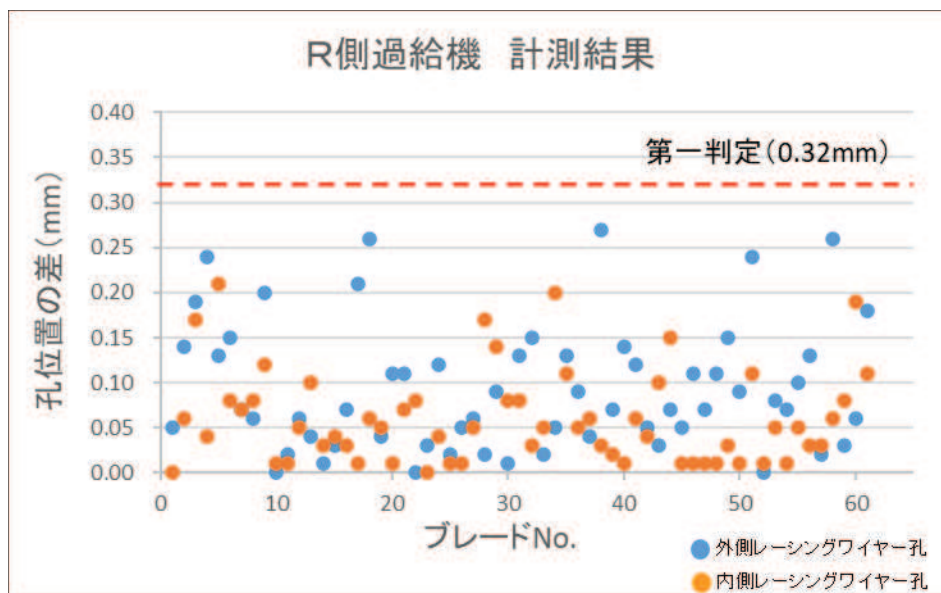
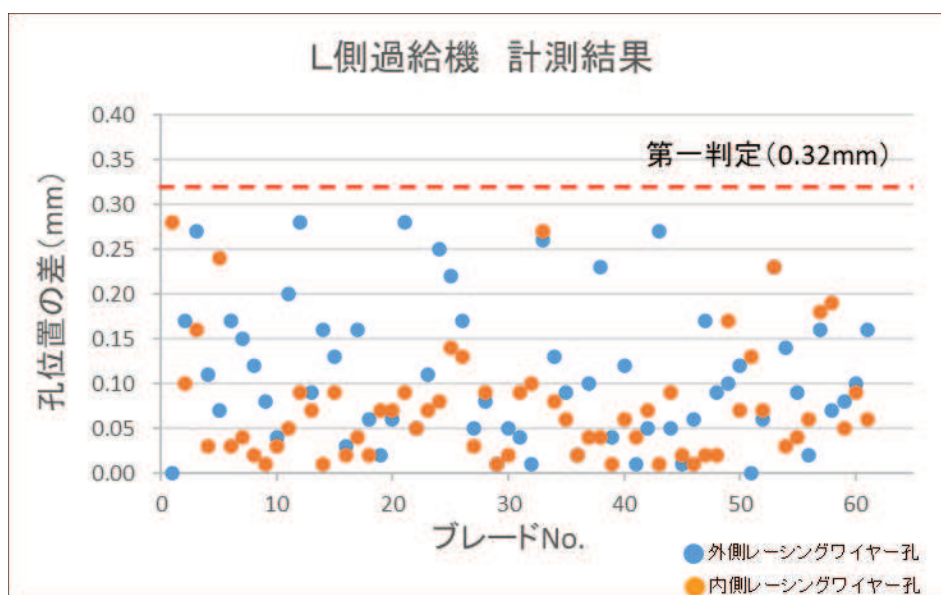
(1) 非常用D/G (A)

隣り合うブレードとの孔位置の差を計測した結果、最大 0.28mm であり、すべて第一判定の設計上の最大位置ずれ寸法 (0.32 mm) 以内であり、判定基準を満たしていることを確認した。

※発電機側より機関を見た場合、右側を「R側過給機」、左側を「L側過給機」という。

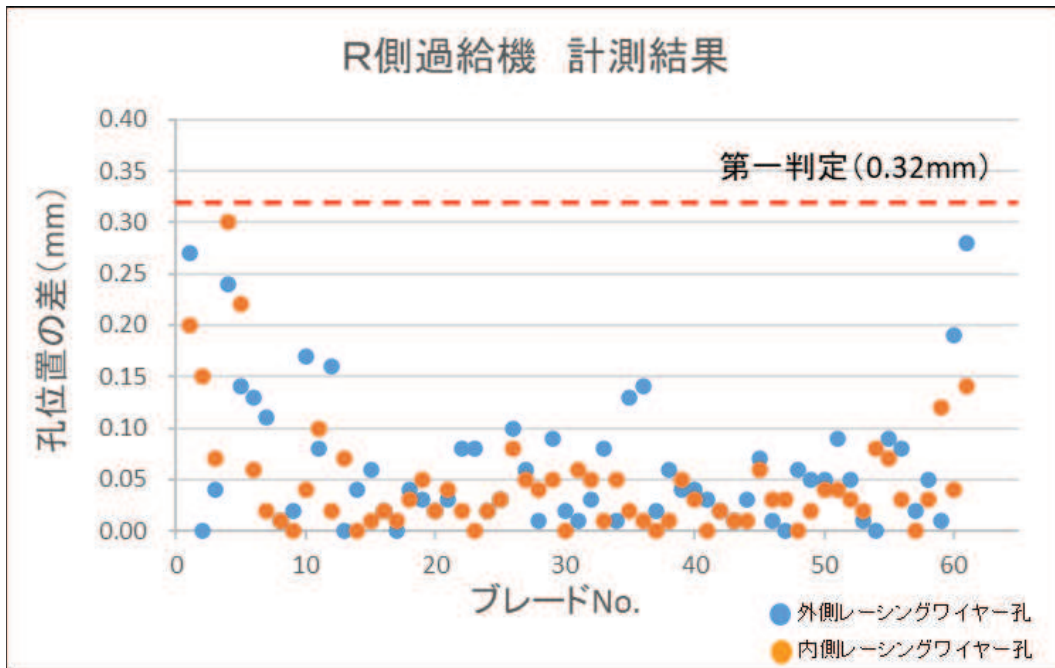
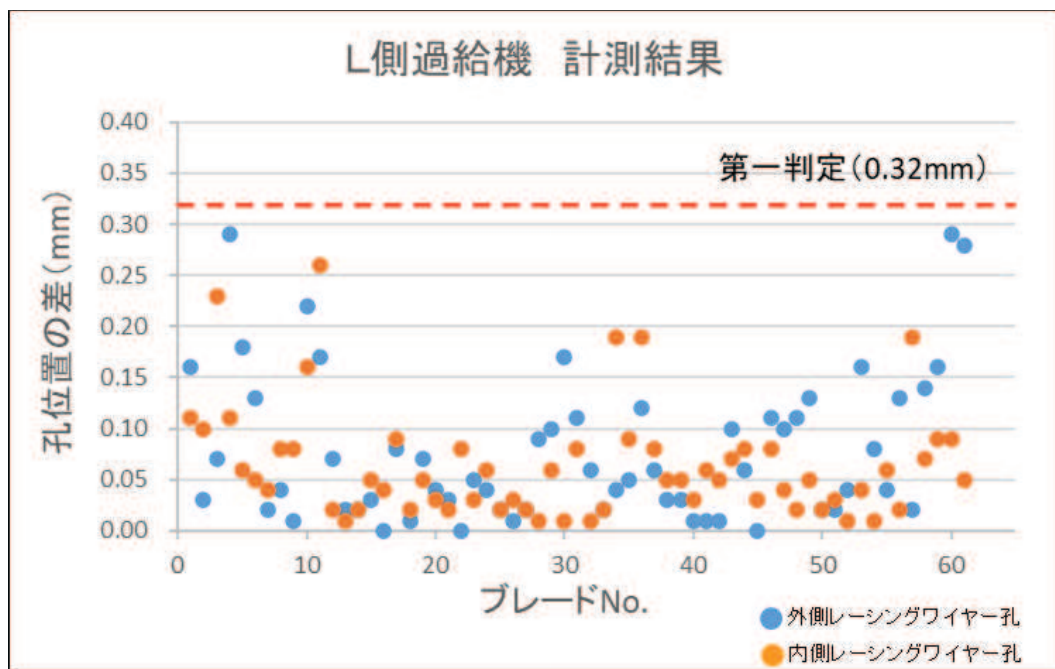
(2) 非常用D/G (B)

隣り合うブレードとの孔位置の差を計測した結果、最大 0.30mm であり、すべて第一判定の設計上の最大位置ずれ寸法 (0.32 mm) 以内であり、判定基準を満たしていることを確認した。

※発電機側より機関を見た場合、右側を「R側過給機」、左側を「L側過給機」という。

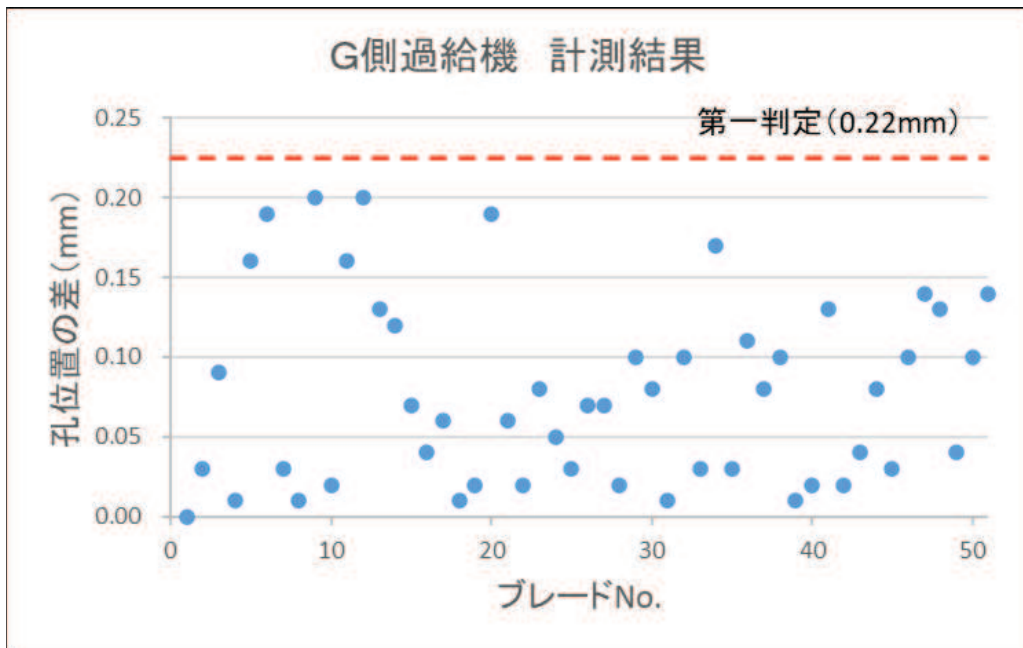
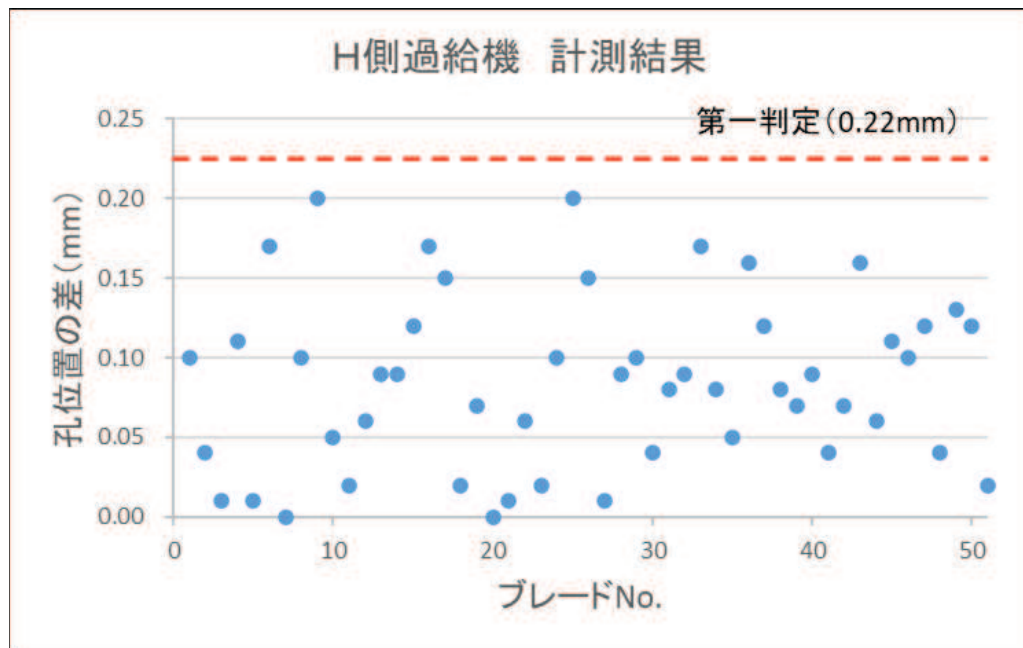
(3) HPCSD/G

隣り合うブレードとの孔位置の差を計測した結果、最大 0.20mm であり、すべて第一判定の設計上の最大位置ずれ寸法 (0.22 mm) 以内であり、判定基準を満たしていることを確認した。

※発電機側の過給機を「G側過給機」、燃料ハンドル側の過給機を「H側過給機」という。
