令和6年能登半島地震による志賀原子力発電所の影響について（第5報）

2024年1月5日
北陸電力株式会社

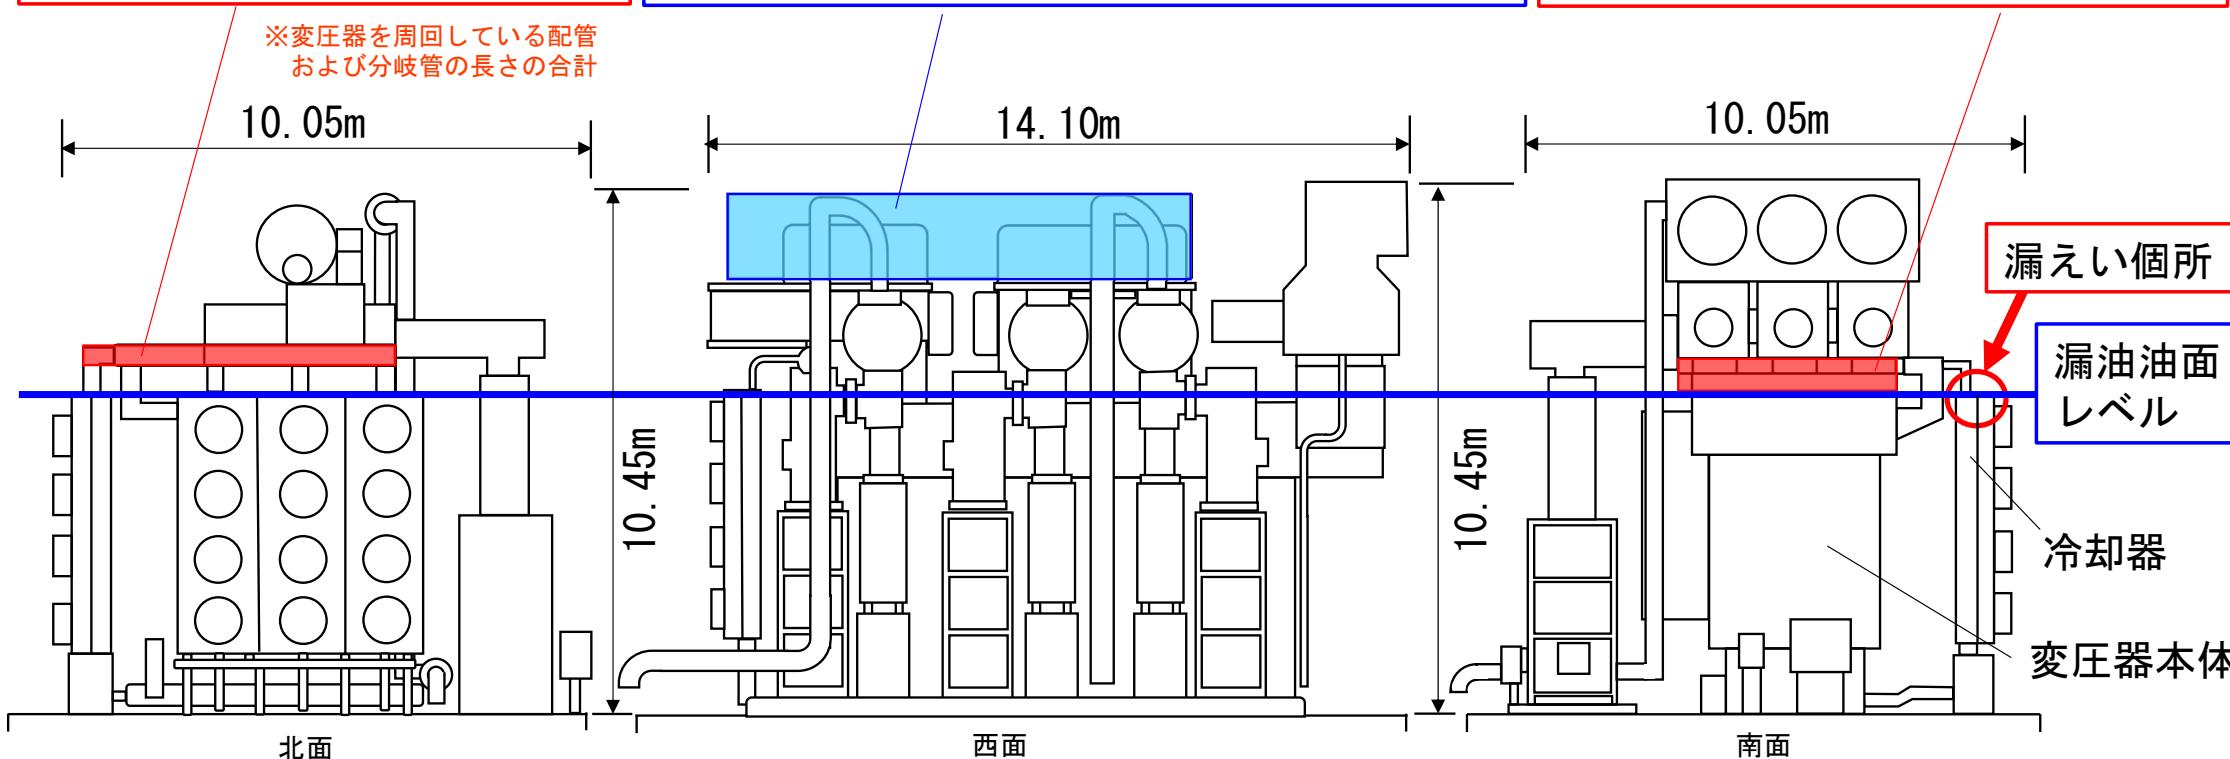
2号機 主変圧器 漏油量想定について

なお、1月2日にお知らせした2号機主変圧器からの絶縁油漏えいについては、本日、漏えいした絶縁油約19,800リットル（水分も含め約24,600リットル）の回収が完了しました。漏えい量が想定（約3,500リットル）より増えた要因は、当初、漏えい箇所より高い位置にあるコンサベータ（油劣化防止装置）内の保有量のみの漏えいを想定していましたが、変圧器本体等の一部も漏えい箇所より高い位置にあり、この範囲にある絶縁油も合わせて漏えいしたことによるものです。（添付資料1）

漏えい箇所油面レベルより上部の油が抜けたと想定

②冷却器配管：約1,800L
③変圧器本体：約14,500L
①, ②, ③計：約19,800L

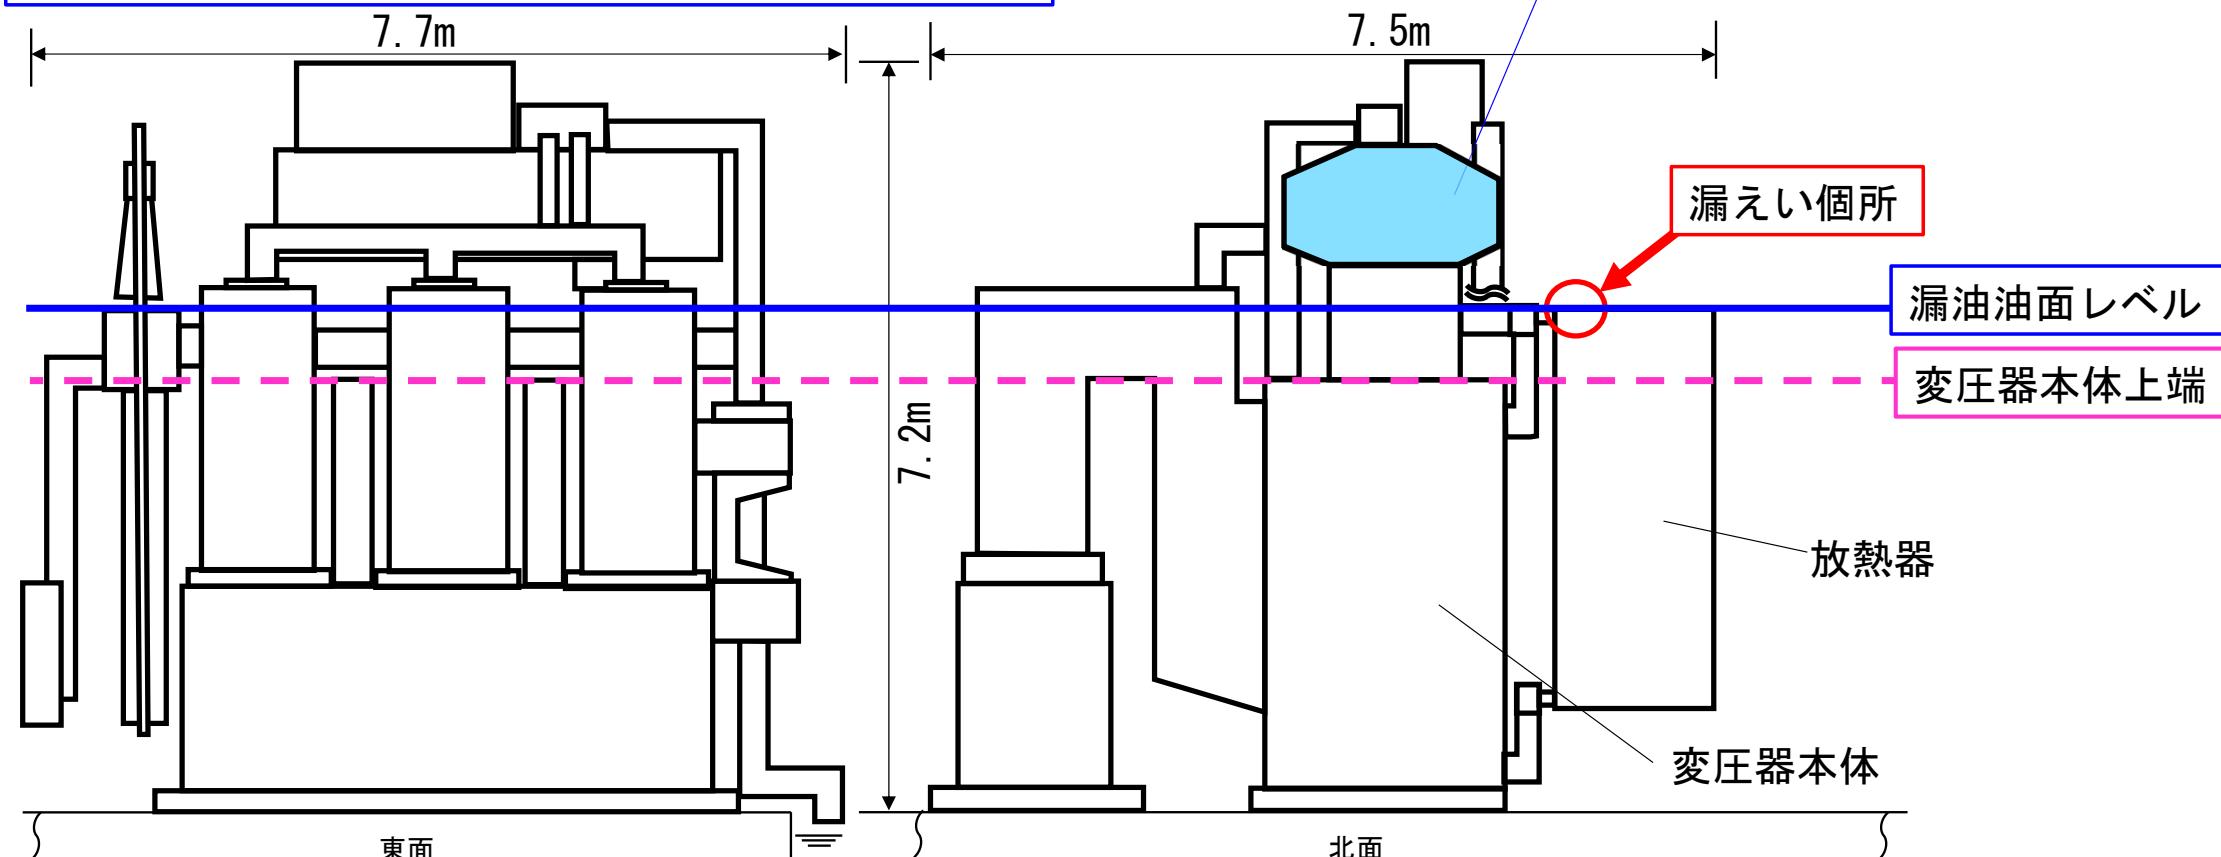
1号機 起動変圧器 漏油量想定について

コンサベータ油面が0になったことから、
コンサベータ部分すべての油が漏油したと想定

①コンサベータ部：約3,600L
計：約3,600L

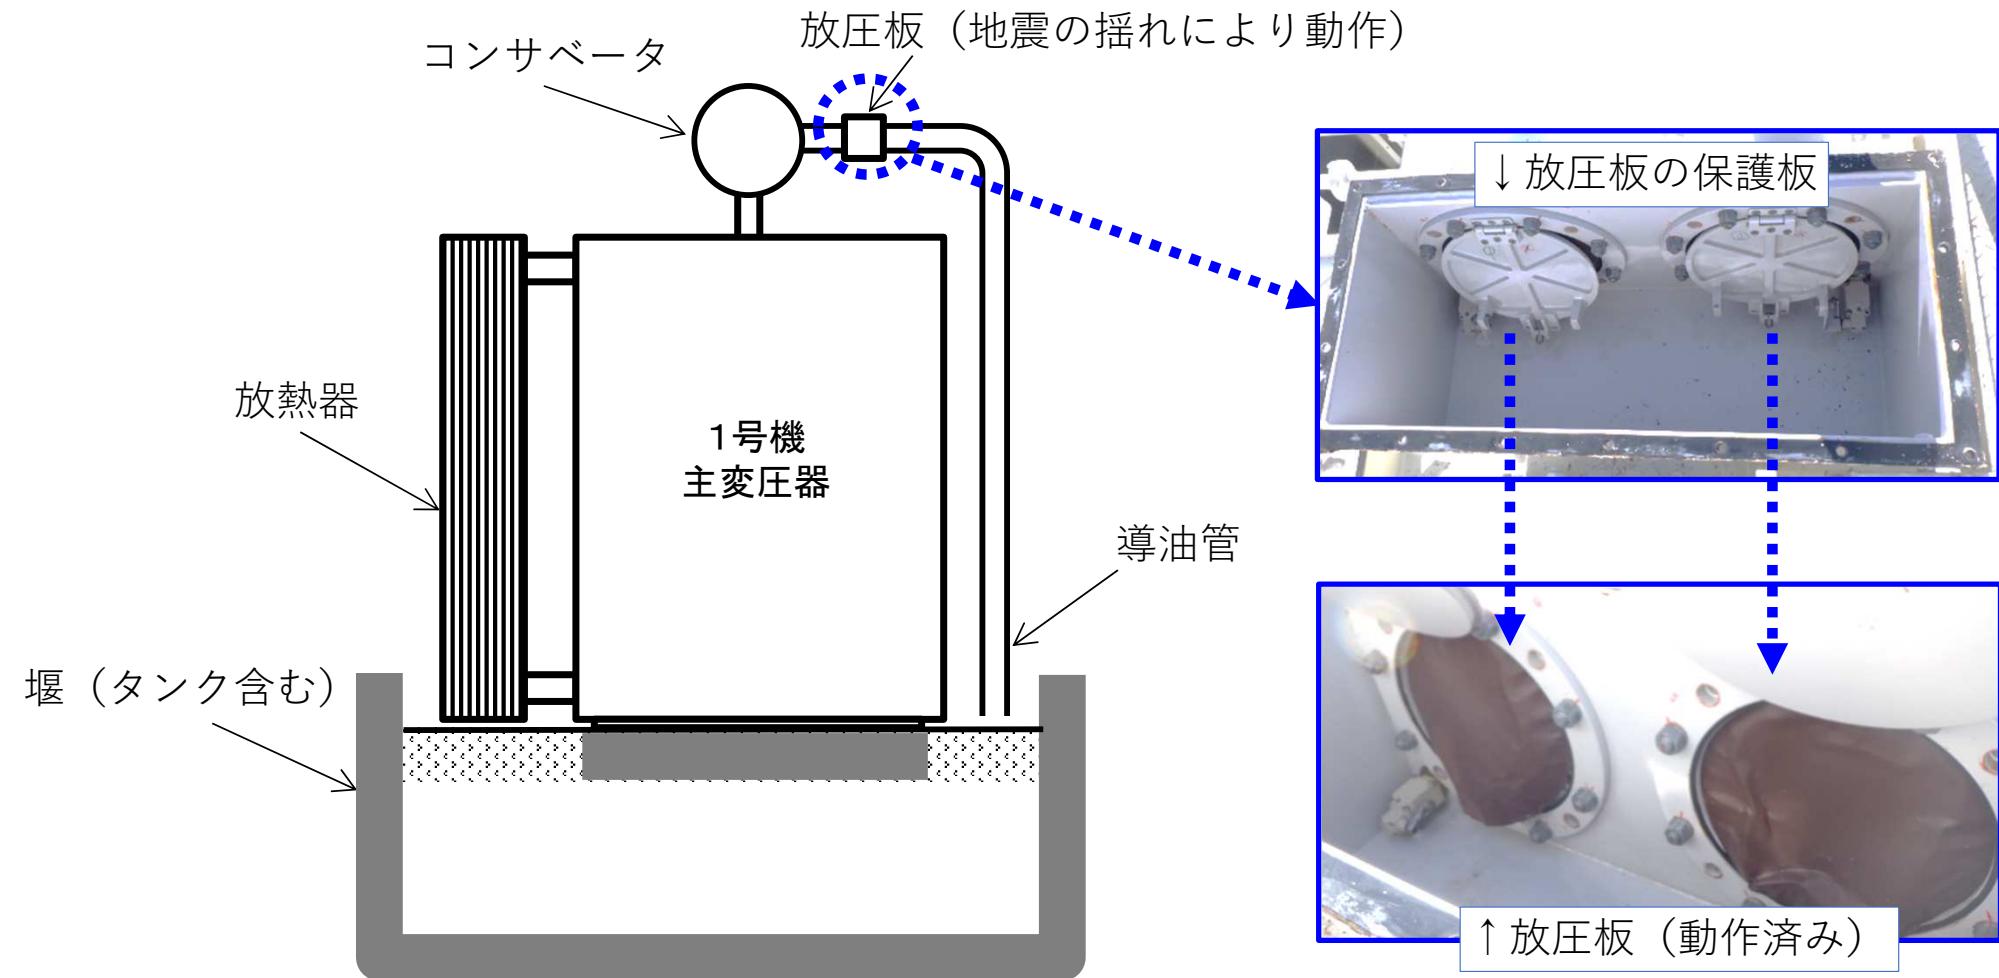
1号機 主変圧器の放圧板動作 概要図

地震発生時に1号機所内変圧器及び1号機主変圧器の放圧板が動作していたことを確認しました。これは、地震により変圧器内部の油が揺れることで、内圧が一時的に上昇し、放圧板が正常に動作したものです。この事象に伴う油漏れはありませんでした。

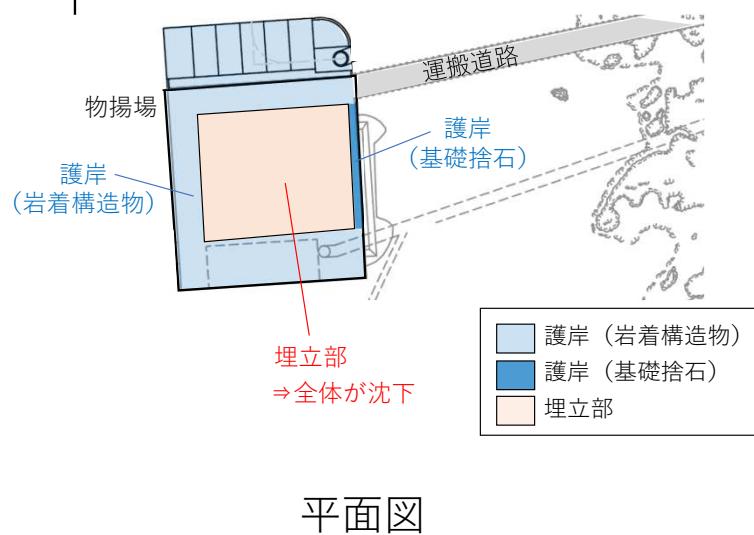
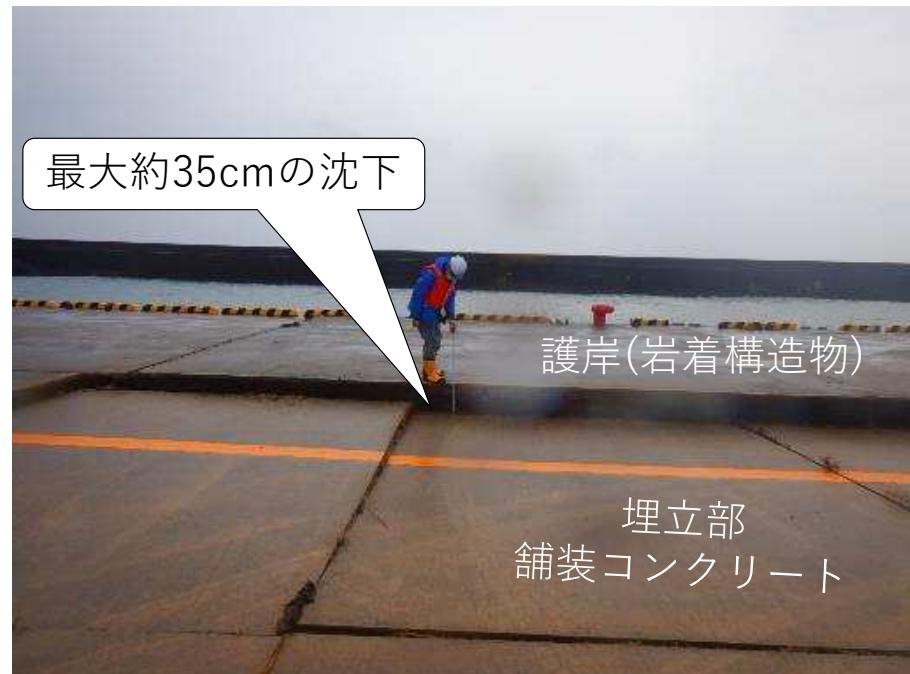
物揚場埋立部の舗装コンクリート沈下 概要図

物揚場の埋立部において、地震の影響により舗装コンクリートが沈下し、段差が発生していることを確認しました。今後、詳細に状況を確認し補修する予定です。

- ・地震の影響で、物揚場中央の埋立部の舗装コンクリートが沈下し、外側の護岸(岩着構造物)との間に最大約35cmの段差が発生した。

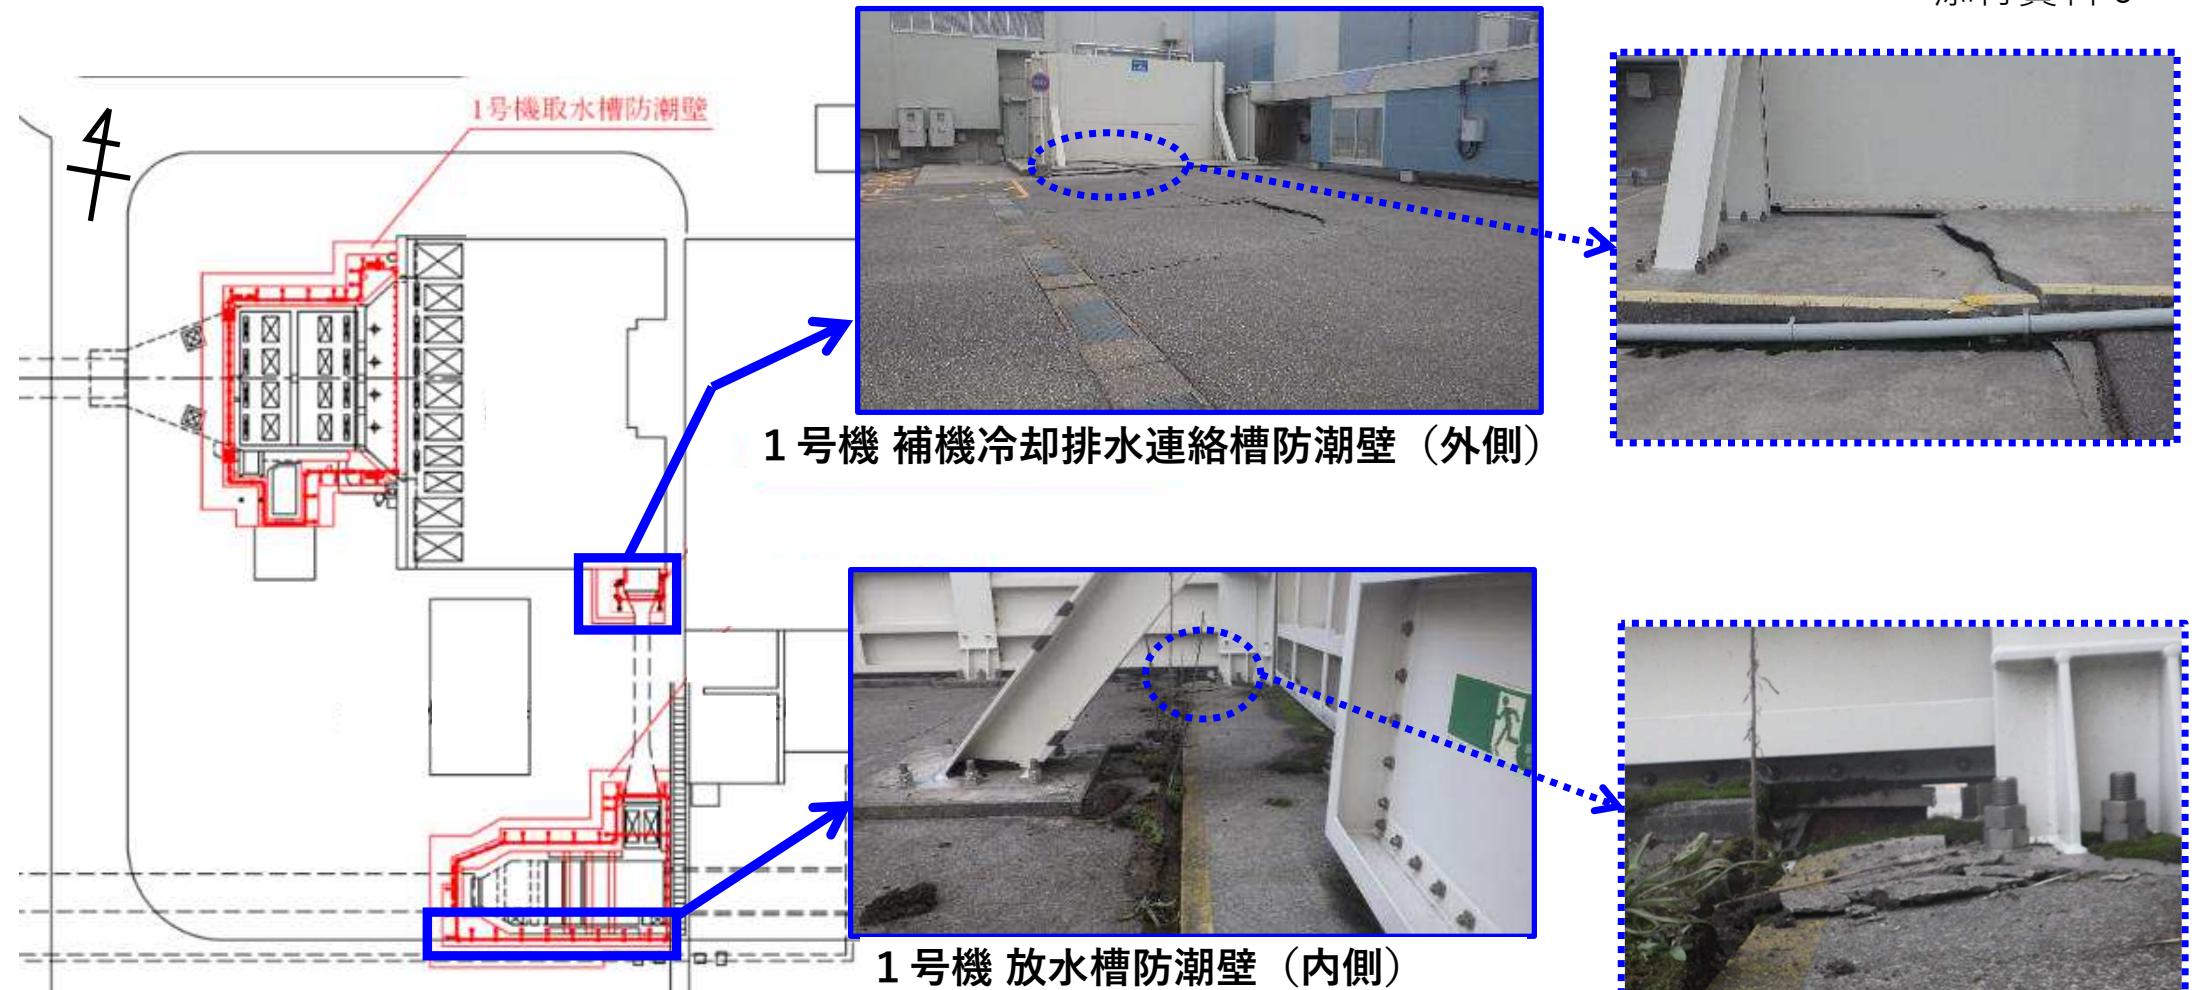
1号機 放水槽及び1号機 補機冷却排水連絡槽防潮壁の基礎の沈下 概要図

1号機放水槽^{※2}及び1号機補機冷却排水連絡槽の周囲に津波対策として自主的に設置した鋼製の防潮壁(高さ4m)の基礎の一部が、地震の影響により数cm程度沈下していることを確認しました。今後、詳細に状況を確認し補修する予定です。

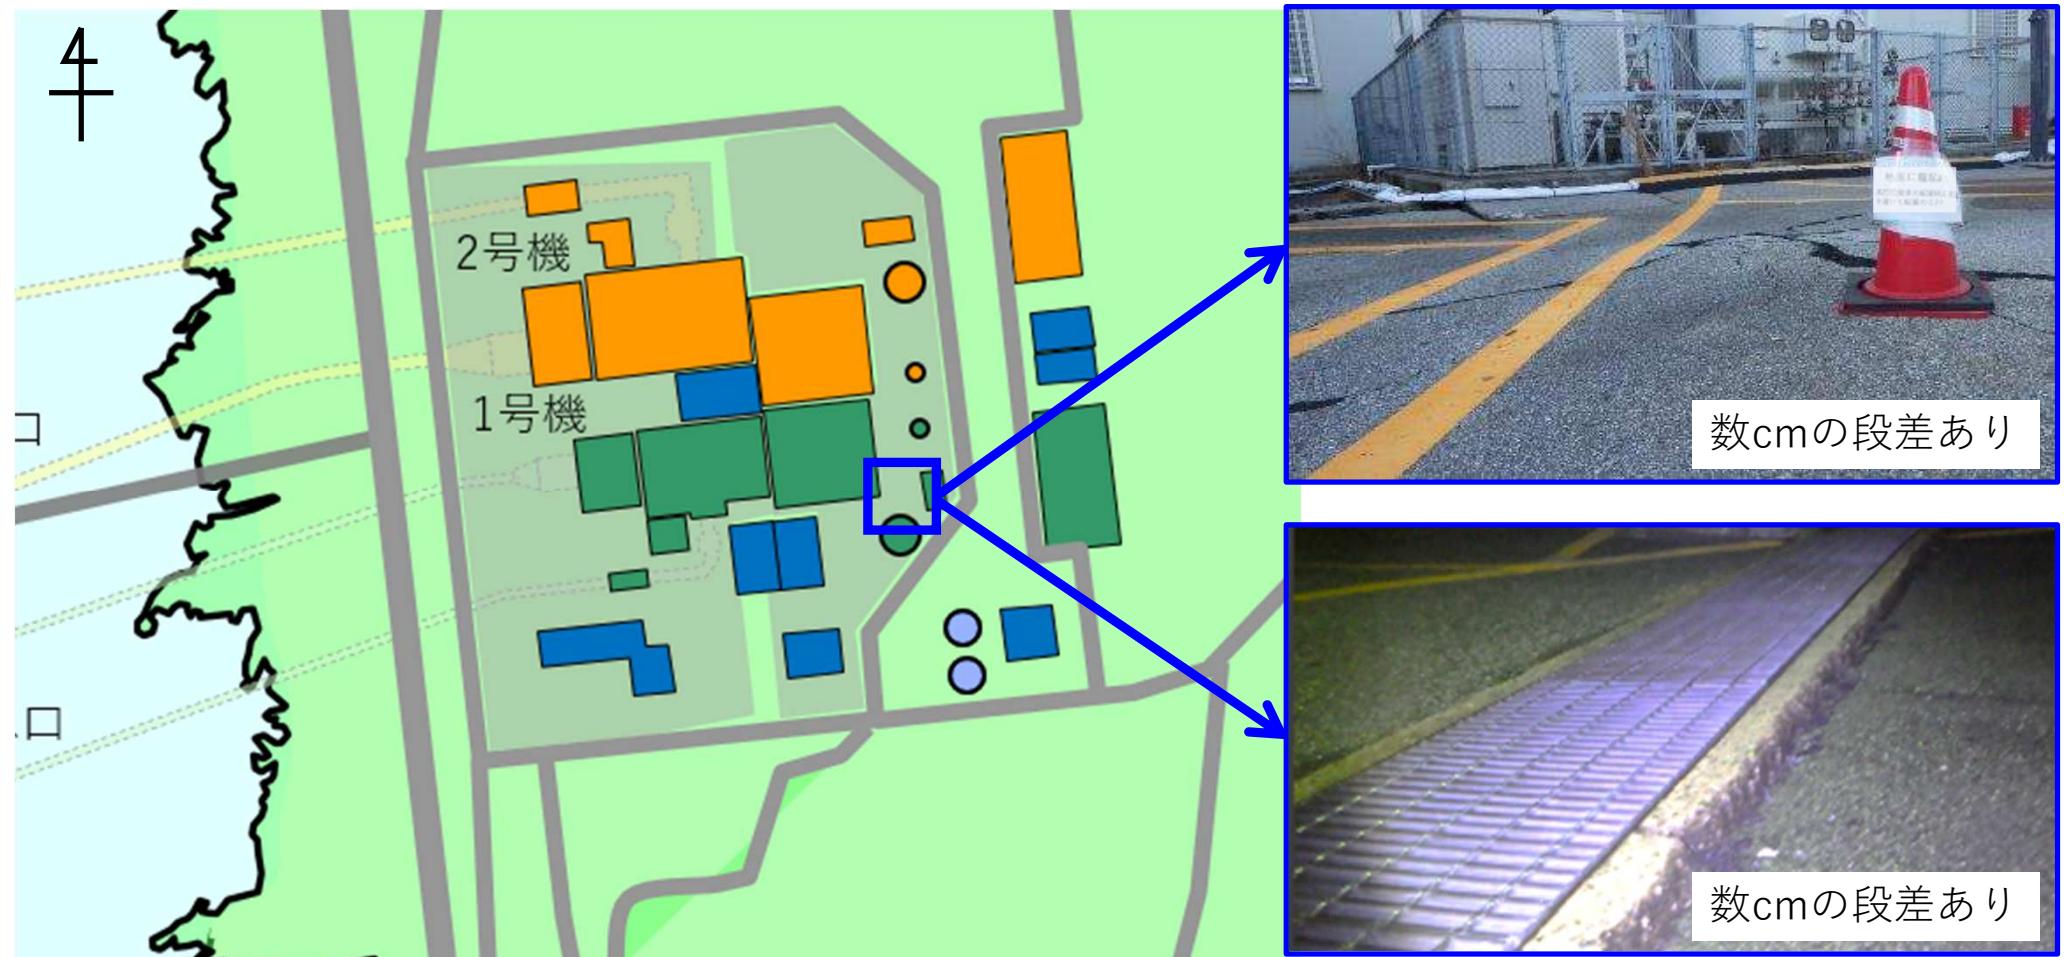
1号機 高圧電源車使用箇所付近の段差 概要図

1号機高圧電源車使用箇所付近の道路に数cm程度の段差が発生していることを確認しました。当該場所は、緊急時に高圧電源車を配置する位置ですが、近傍の別の場所に配置しても支障なく対応できるため影響はありません。
