志賀原子力発電所 前面の海面上での油膜確認について

1. 概要

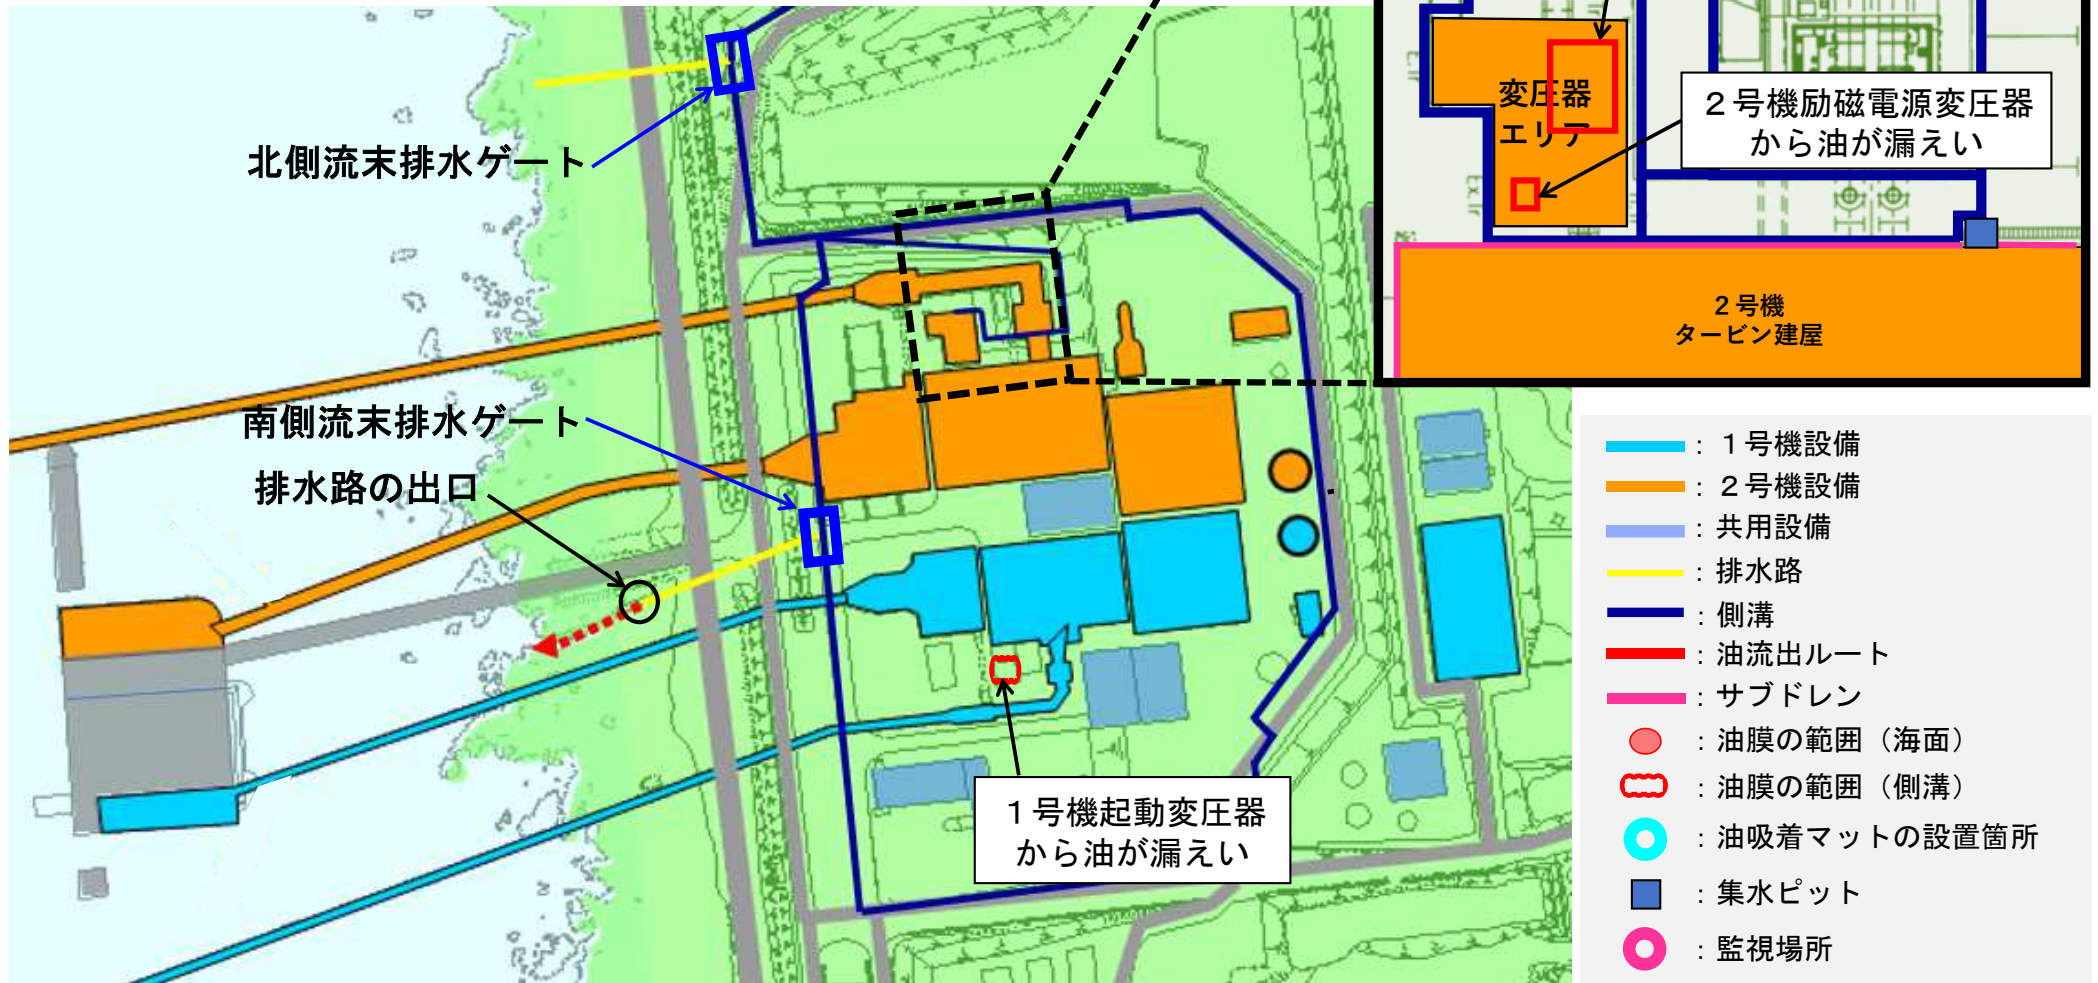
海面および側溝の油膜の状況（1）

< 1月1日地震発生後 >

- ・ 1号機起動変圧器の放熱器からの油漏れおよび放圧板が動作したことにより、油が漏えい
- ・ 2号機主変圧器の冷却器からの油漏れおよび放圧板が動作したことにより、油が漏えい
- ・ 2号機励磁電源変圧器で、放圧弁が動作したことにより、油が漏えい

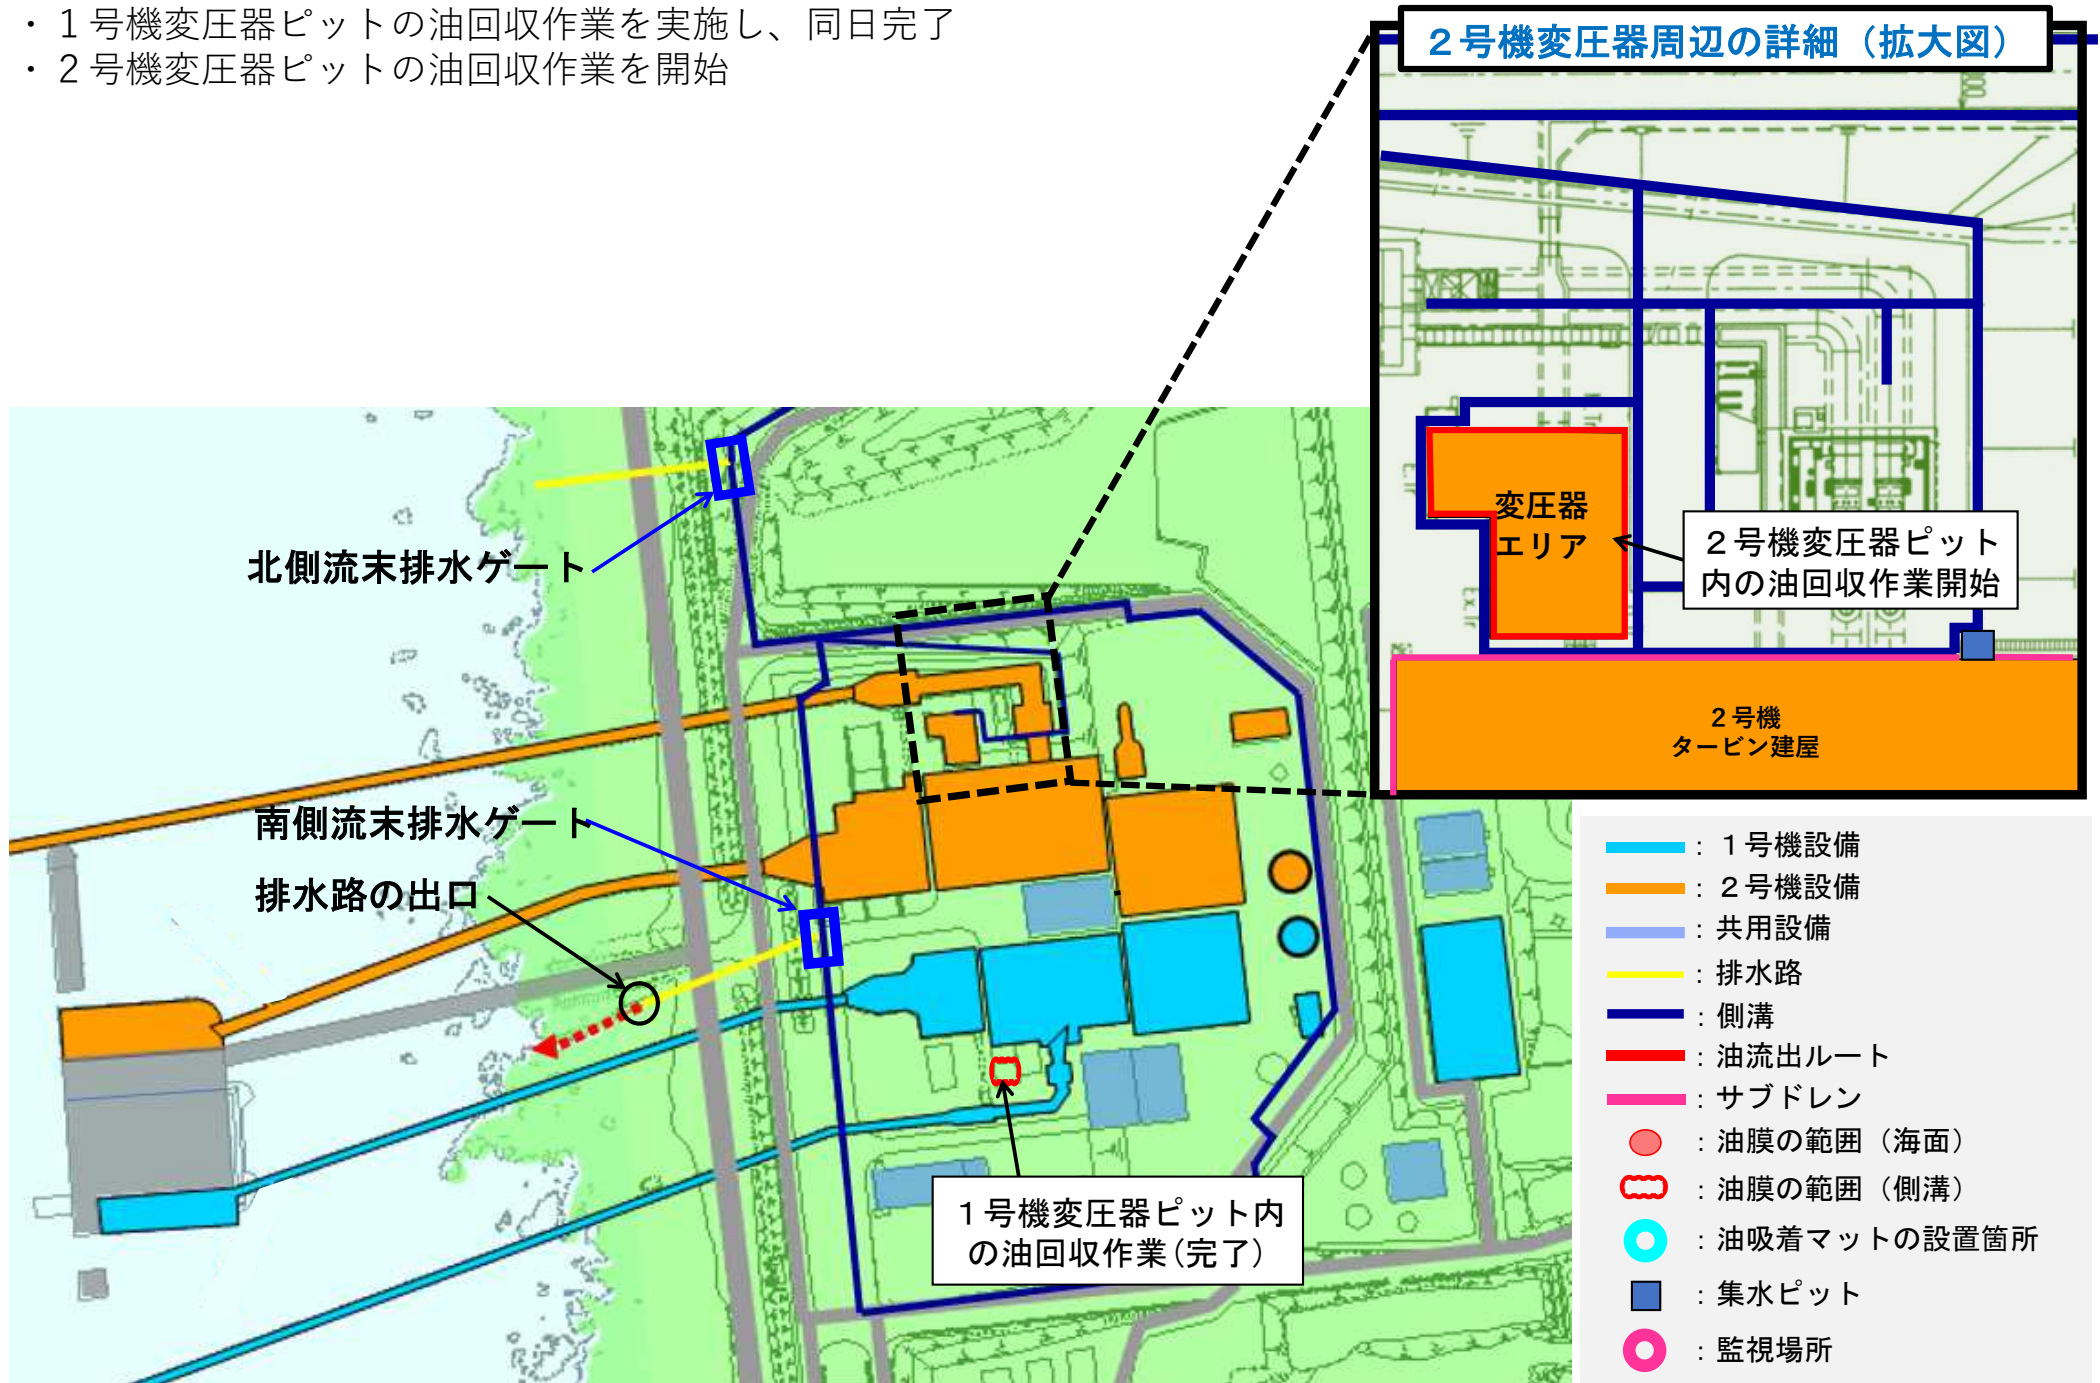
海面および側溝の油膜の状況（2）

< 1月2日 >

- ・ 1号機変圧器ピットの油回収作業を実施し、同日完了
- ・ 2号機変圧器ピットの油回収作業を開始

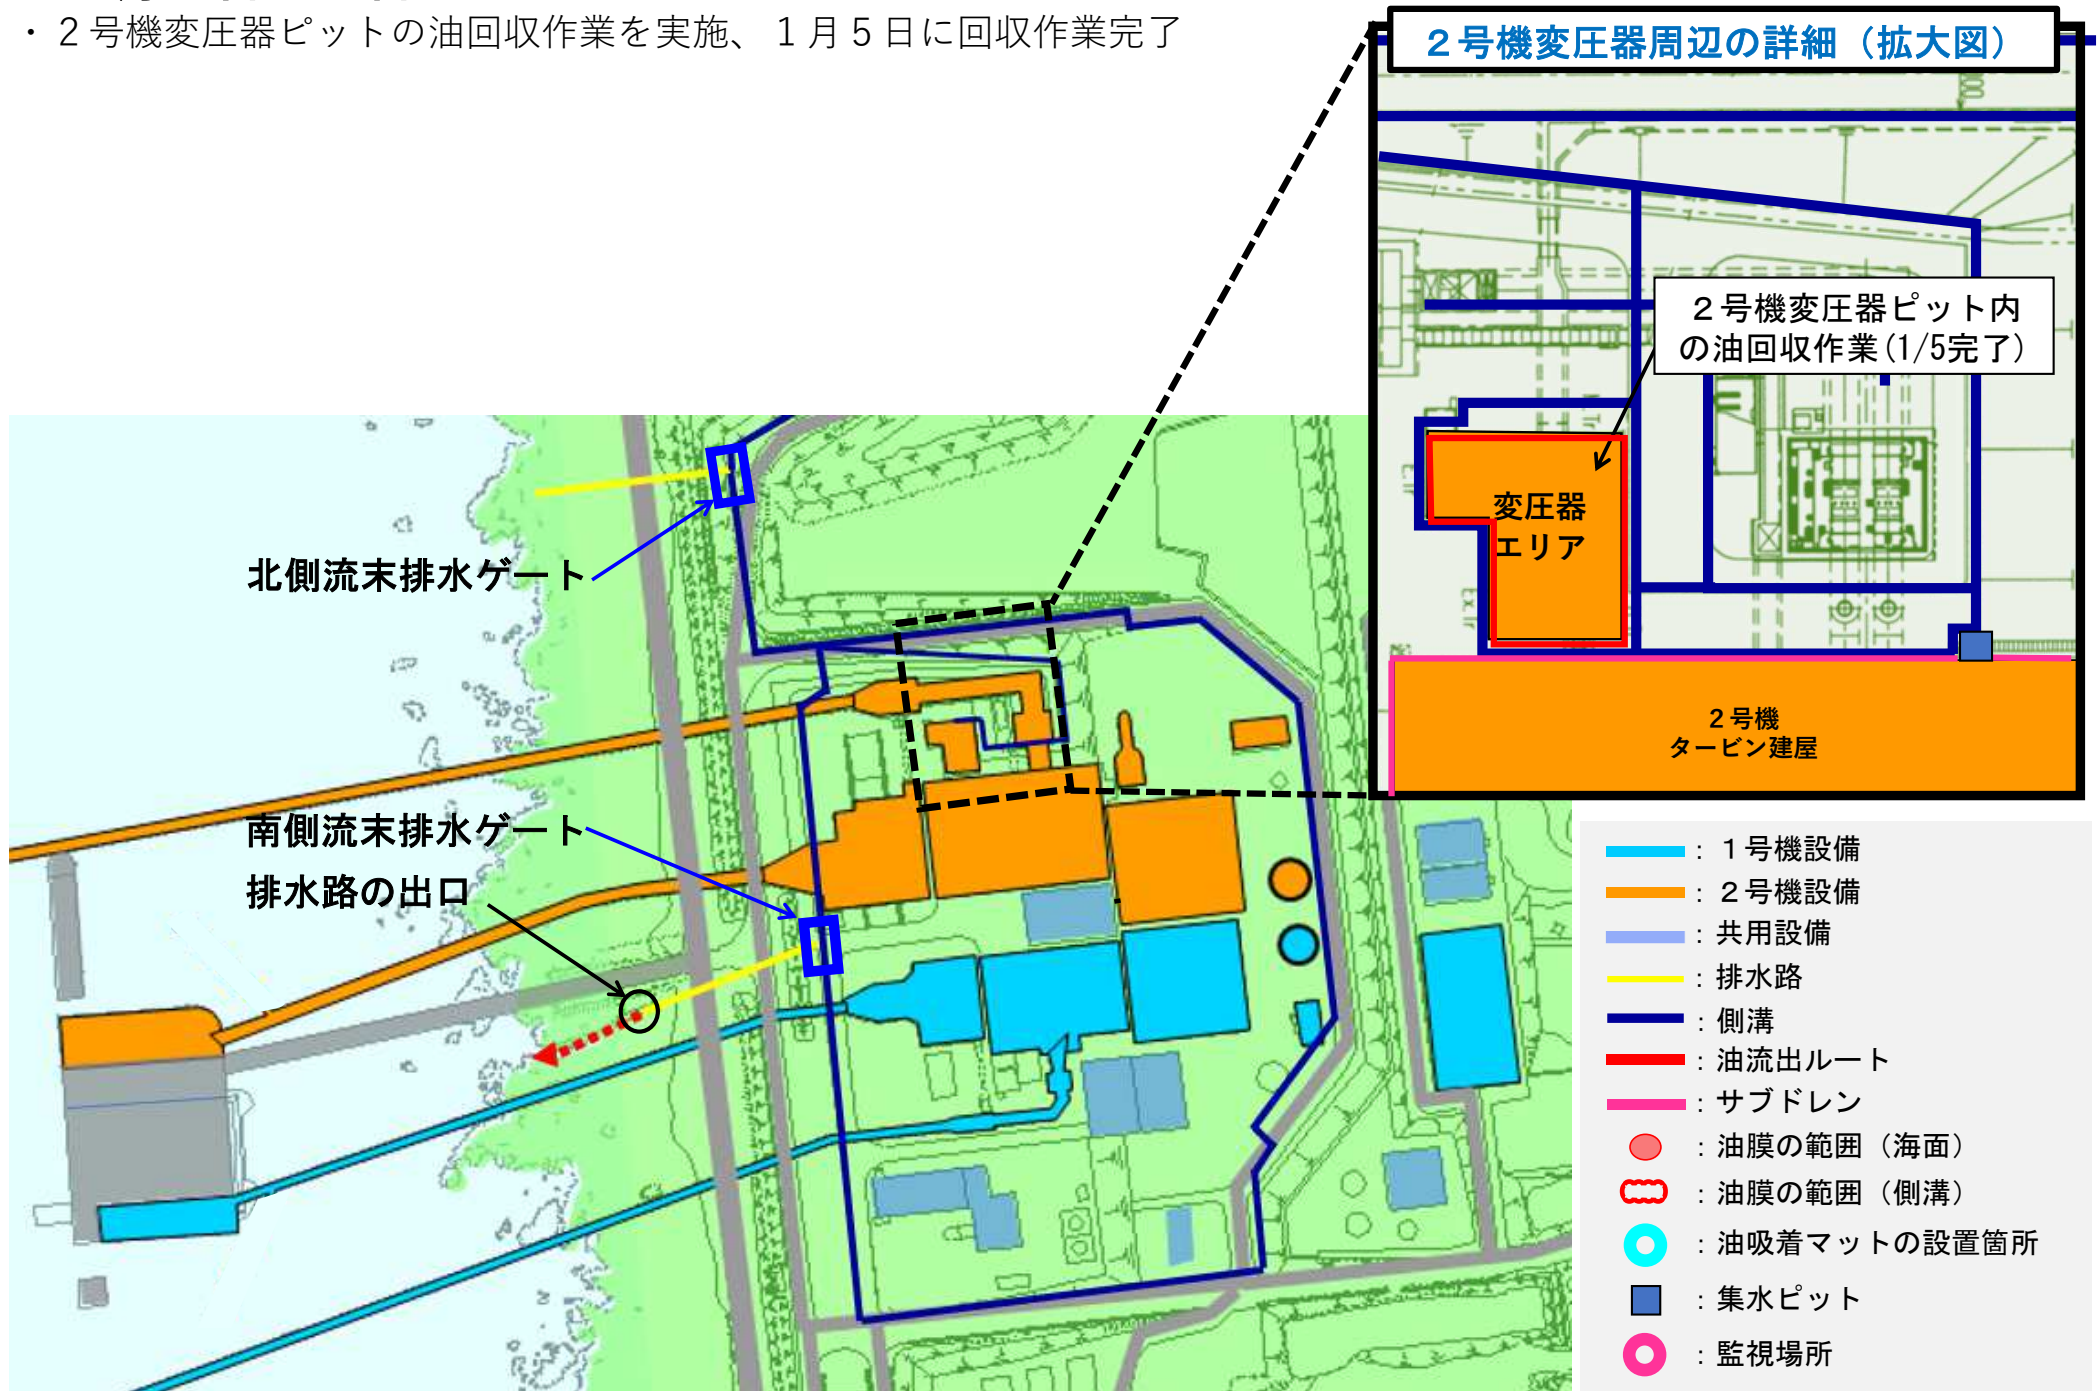
海面および側溝の油膜の状況（3）

< 1月3日～5日 >

・ 2号機変圧器ピットの油回収作業を実施、1月5日に回収作業完了

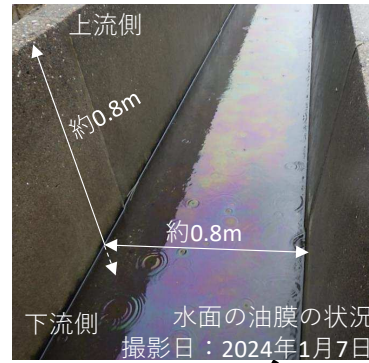
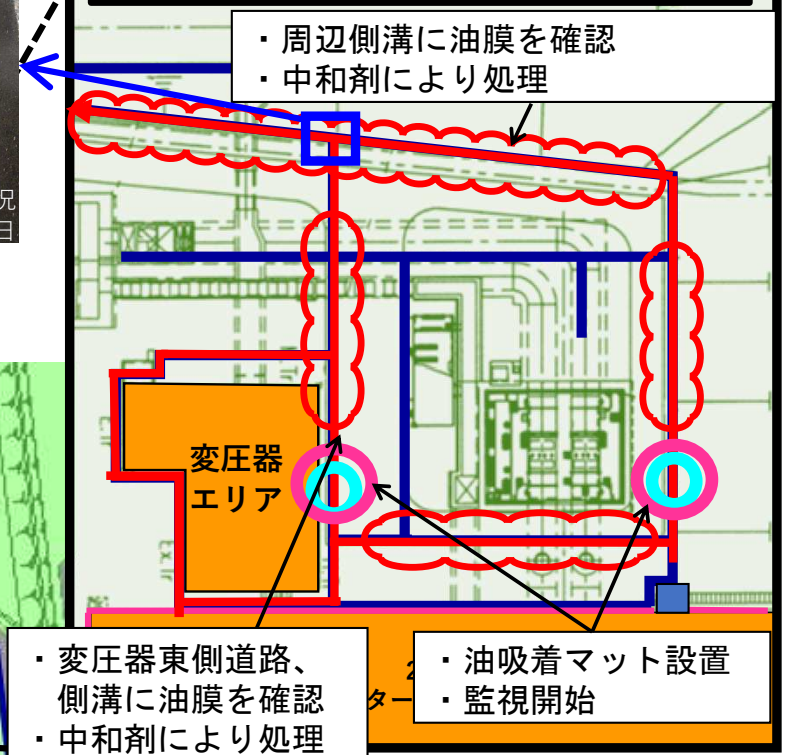
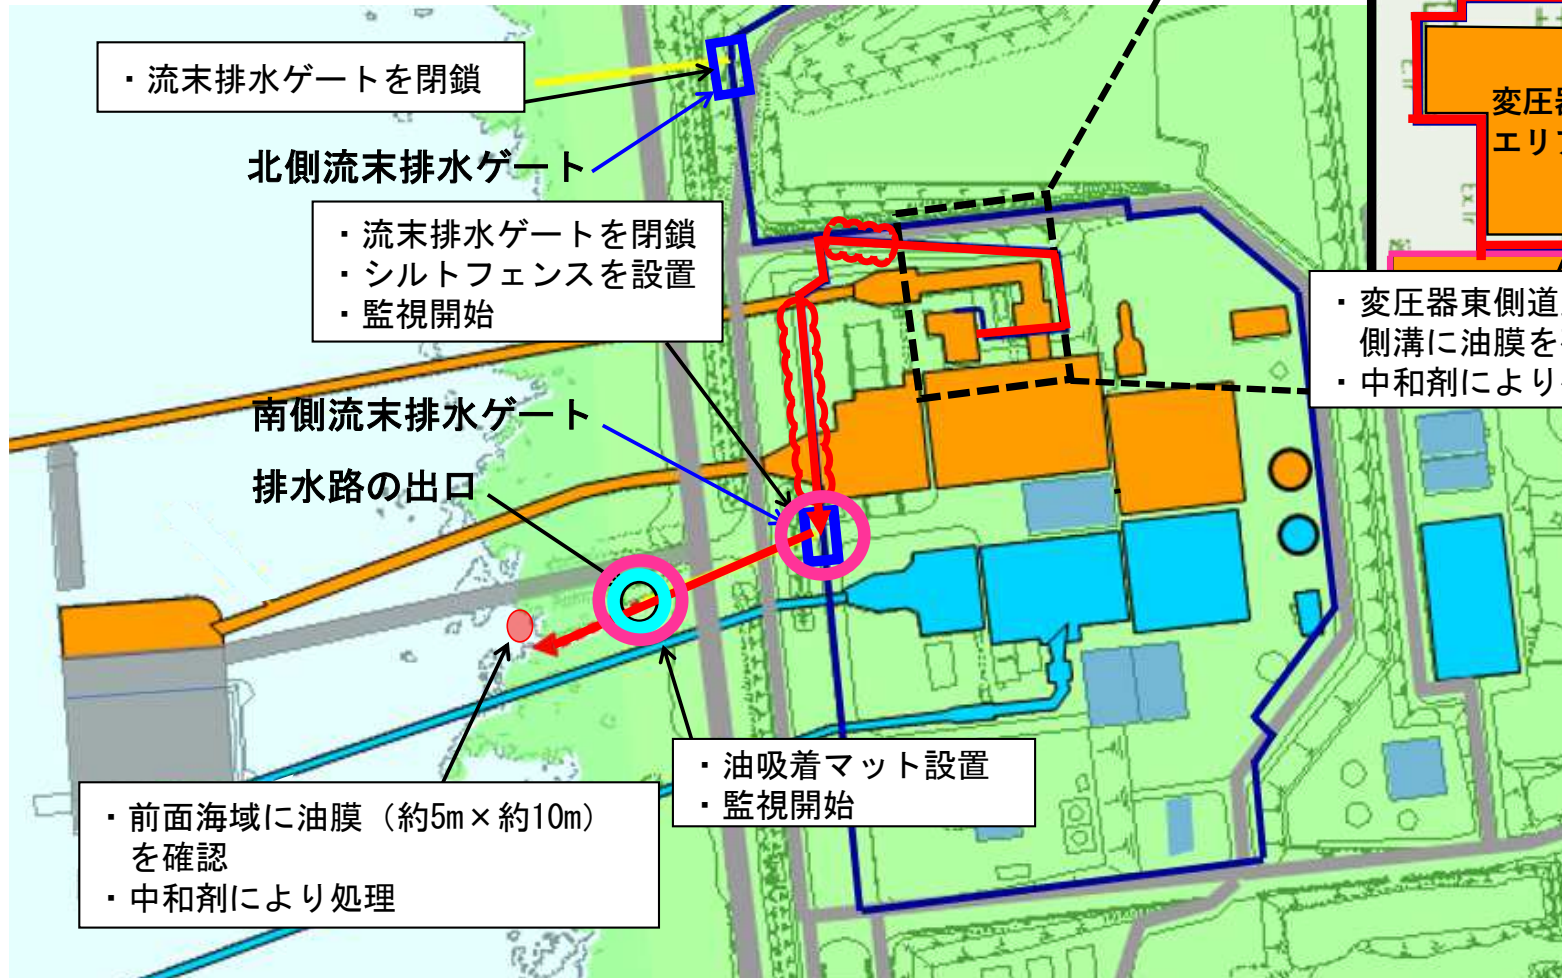
2号機変圧器周辺の詳細（拡大図）

<1月7日>

- ・ 2号機変圧器周辺側溝に油膜を確認
- ・ 南側・北側流末排水ゲートを閉鎖
- ・ 前面海域に油膜（約5m×約10m）を確認
- ・ 南側流末排水ゲート上流にシルトフェンスを設置
- ・ 2号機変圧器東側道路、側溝に油膜を確認
- ・ 海岸部や構内道路、側溝において確認された油膜については、中和剤により処理を完了
- ・ 排水路および側溝に油吸着マットを設置
- ・ 2号機変圧器周辺側溝以外に油膜がないことを確認
- ・ 2号機変圧器周辺側溝、南側流末排水ゲート、排水路の定期的な監視を実施

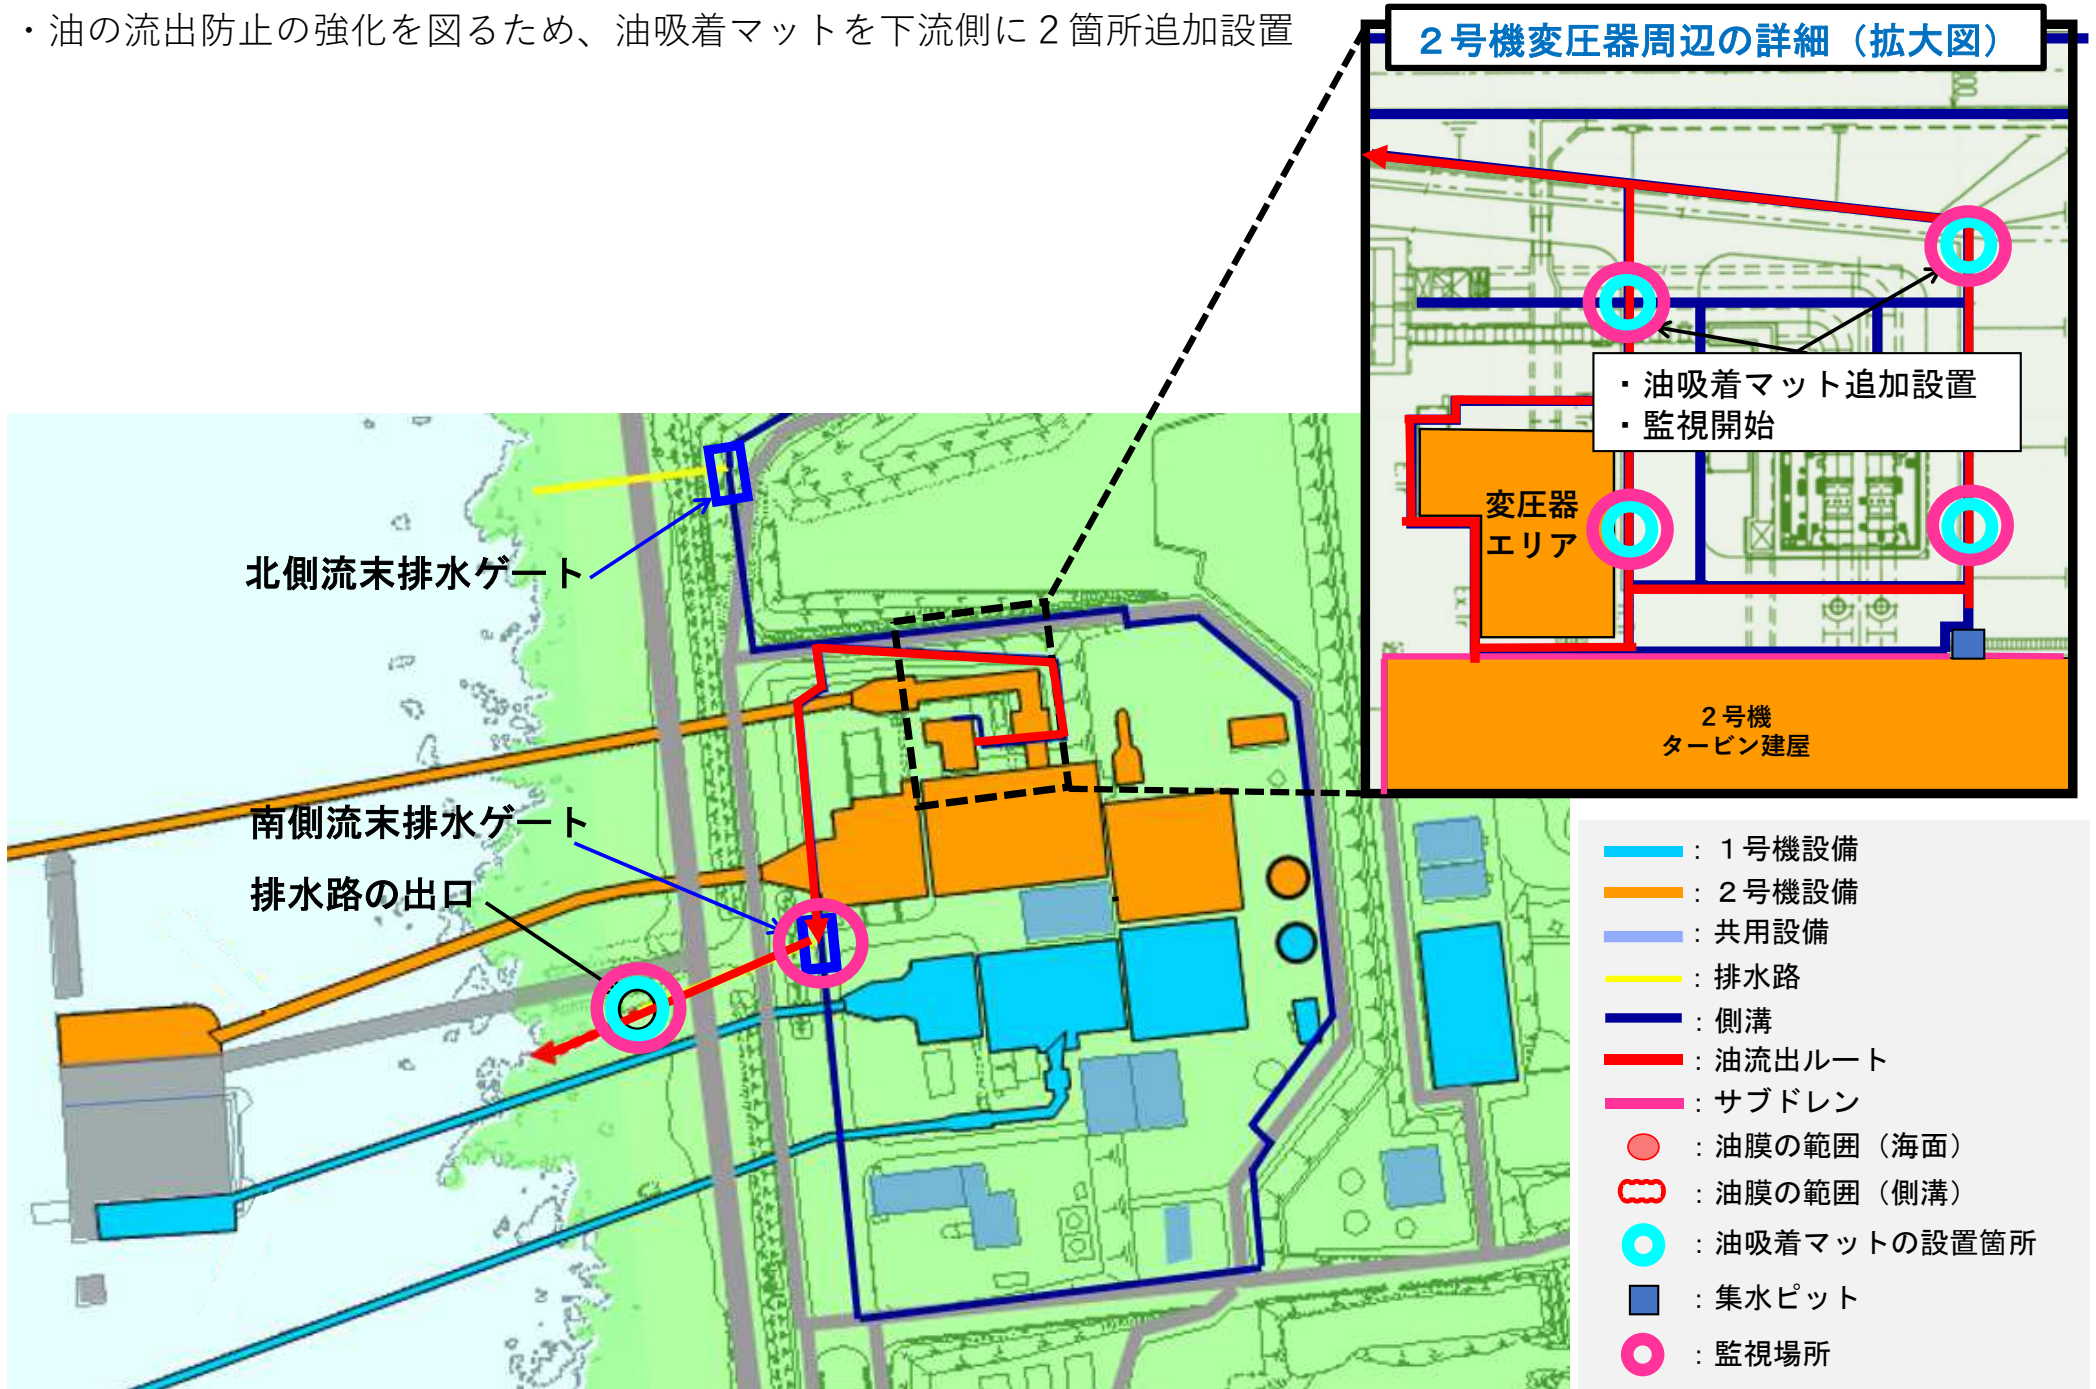
海面および側溝の油膜の状況（5）

< 1月8日 >

・油の流出防止の強化を図るため、油吸着マットを下流側に2箇所追加設置

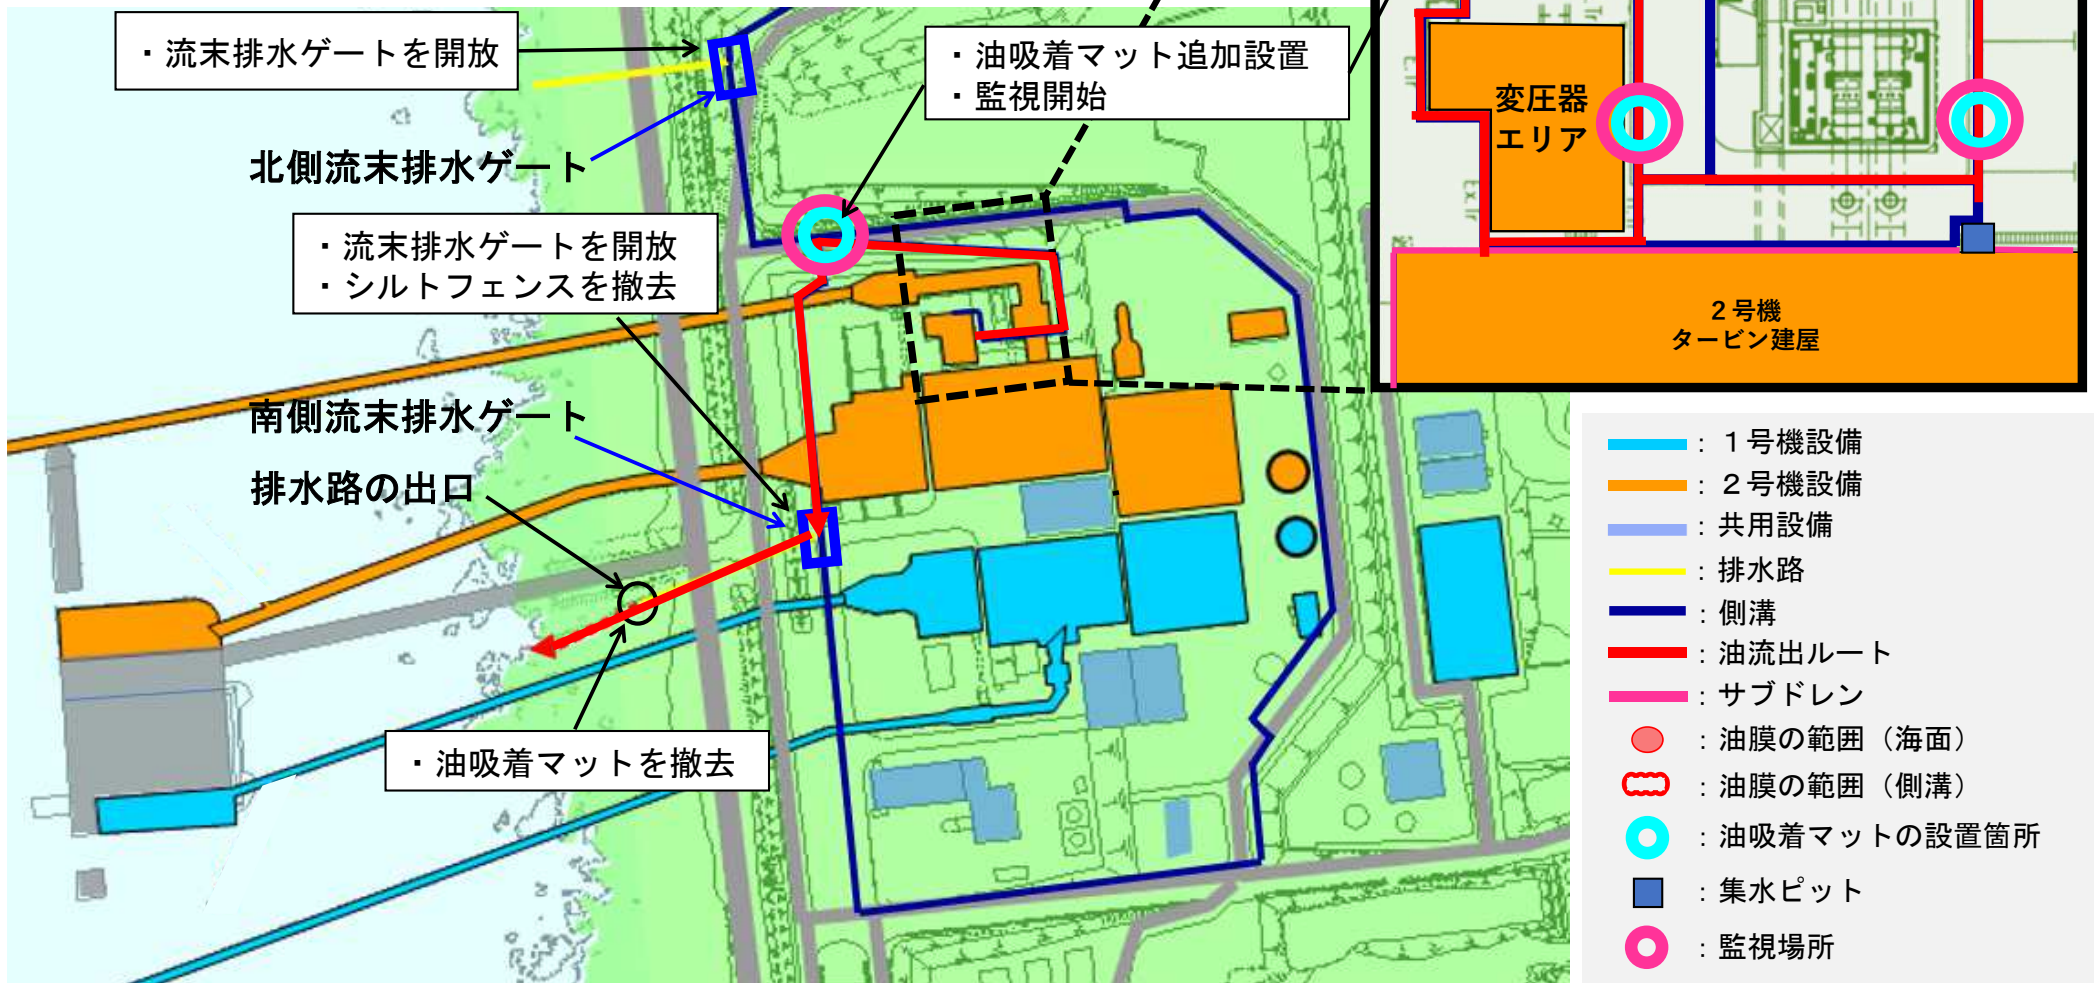
< 1月9日 >

- ・ 構内に降った雨水を排出するため、流末排水ゲートを開放するとともに、南側流末排水ゲート上流に設置したシルトフェンスおよび排水路に設置した油吸着マットが海に流されないよう撤去
- ・ 流末排水ゲートの開放にあたり、海域への油の流出防止の強化を図るため、新たに油吸着マットを2箇所追加設置

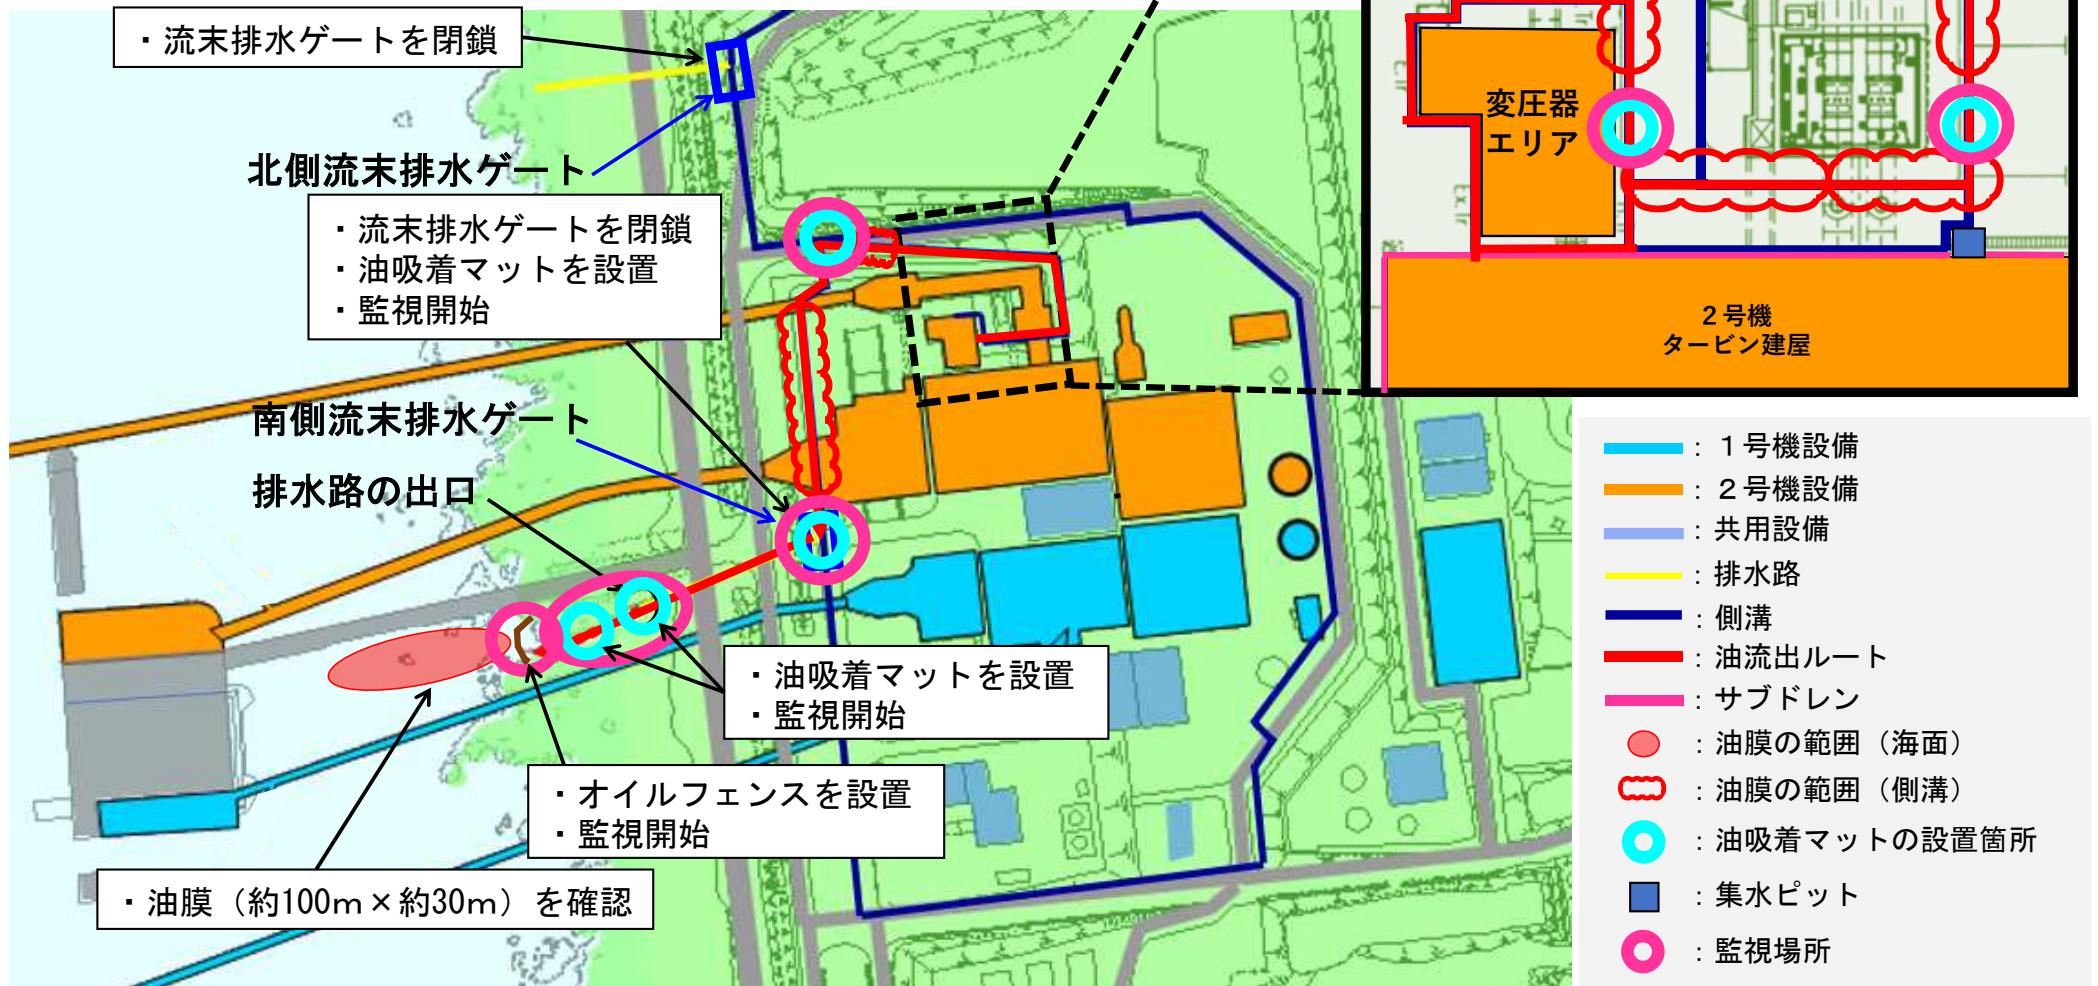
< 1月10日 >

- ・ 2号機変圧器周辺側溝に油膜を確認
- ・ 前面海域に油膜（約100m×約30m）を確認
- ・ 南側・北側流末排水ゲートを閉鎖
- ・ 南側流末排水ゲート上流に油吸着マットを設置
- ・ 排水路出口、排水路出口から海までの流路に油吸着マットを設置
- ・ 前面海域にオイルフェンスを設置

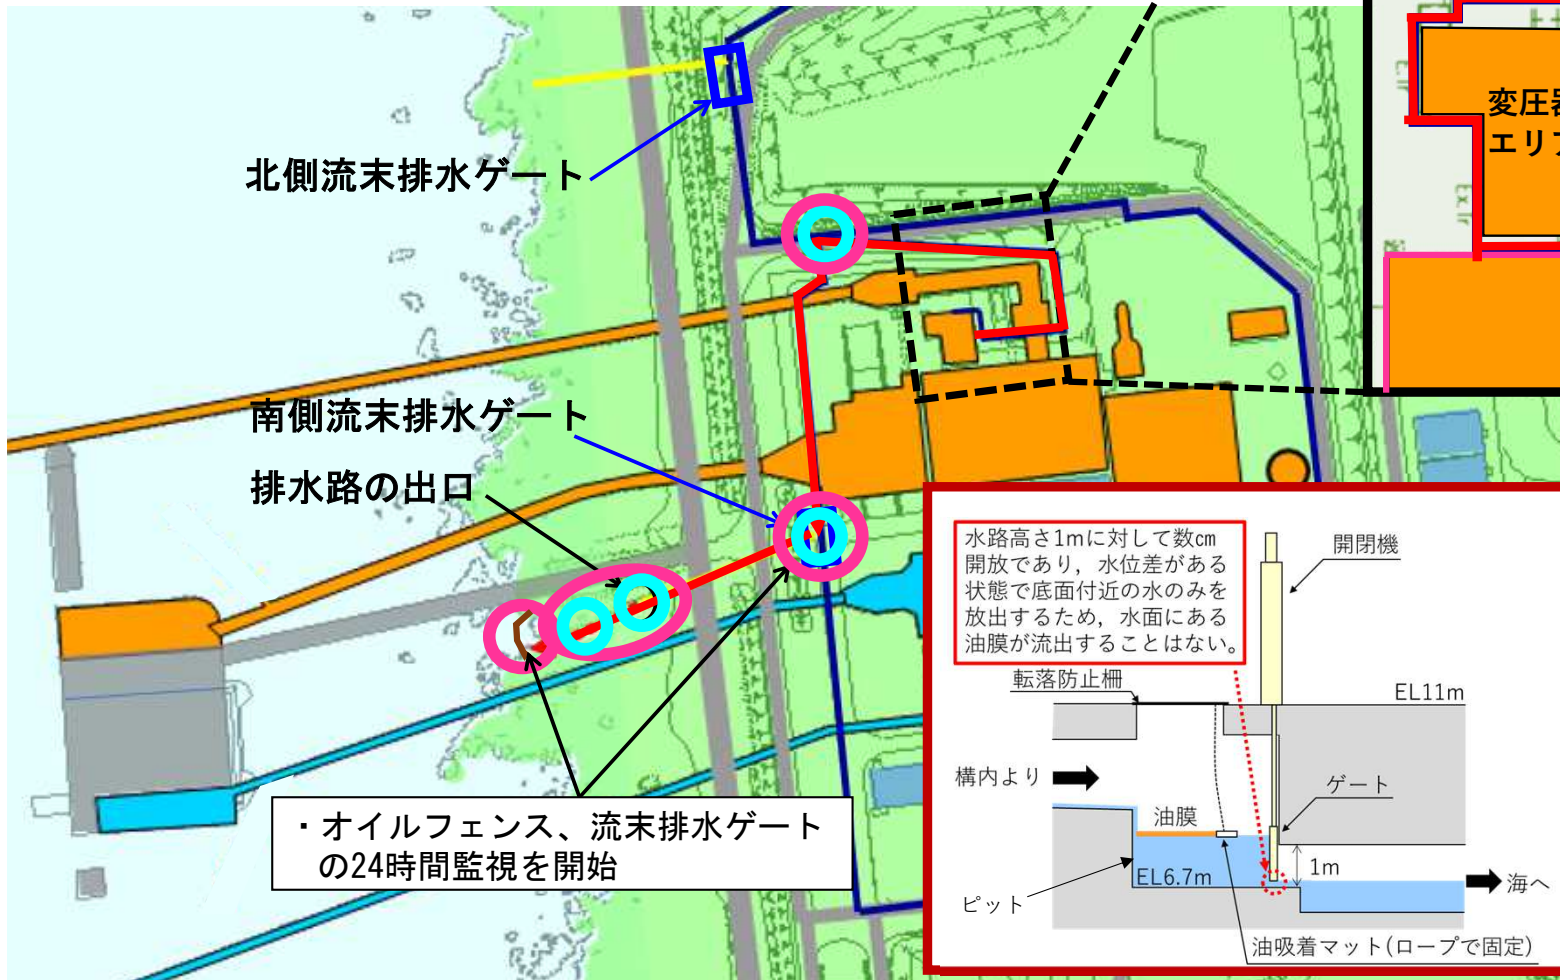
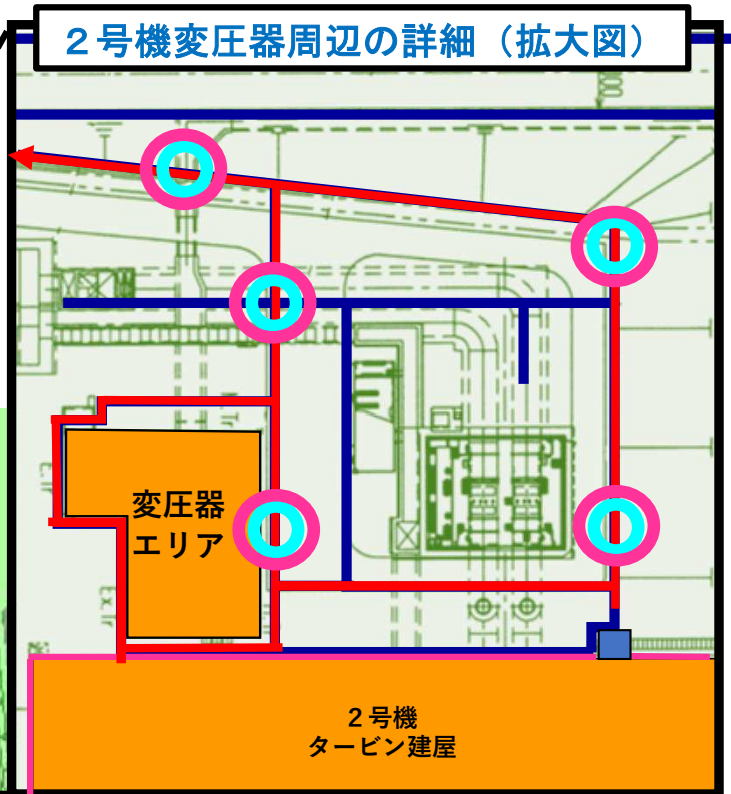
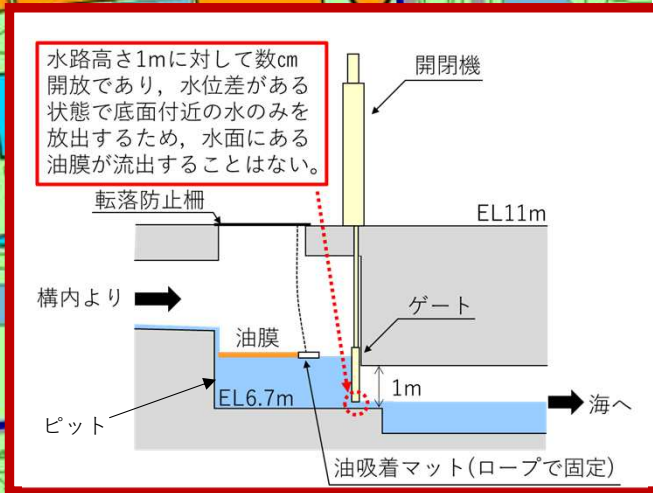
<1月11日～>

- ・オイルフェンス、流末排水ゲートの24時間監視を実施
- ・1、2号機変圧器周辺側溝の監視を実施

- ・構内および海岸に設置した油吸着マット、オイルフェンスの設置状況（前面海域の波高が高い場合はオイルフェンスが流される可能性があるため一時的に撤去）
- ・構内側溝、流末排水ゲートおよび海域での油流入、流出有無
- ・流末排水ゲートのレベル監視、ゲート開度、海域への油流出有無

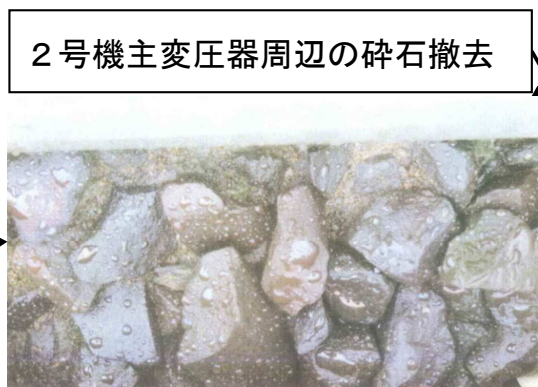
- ・ 2号機主変圧器防油堤外の砕石に油の付着が確認されているため砕石の全量撤去作業中

砕石表面に油膜があり、水滴が付着している状態
