令和6年能登半島地震時における志賀原子力発電所の状況について

2024年1月1日16時10分、令和6年能登半島地震（以下「能登半島地震」という。）発生に伴い志賀原子力発電所で発生した事象およびその対応状況について、現時点までの状況を以下のとおり報告する。

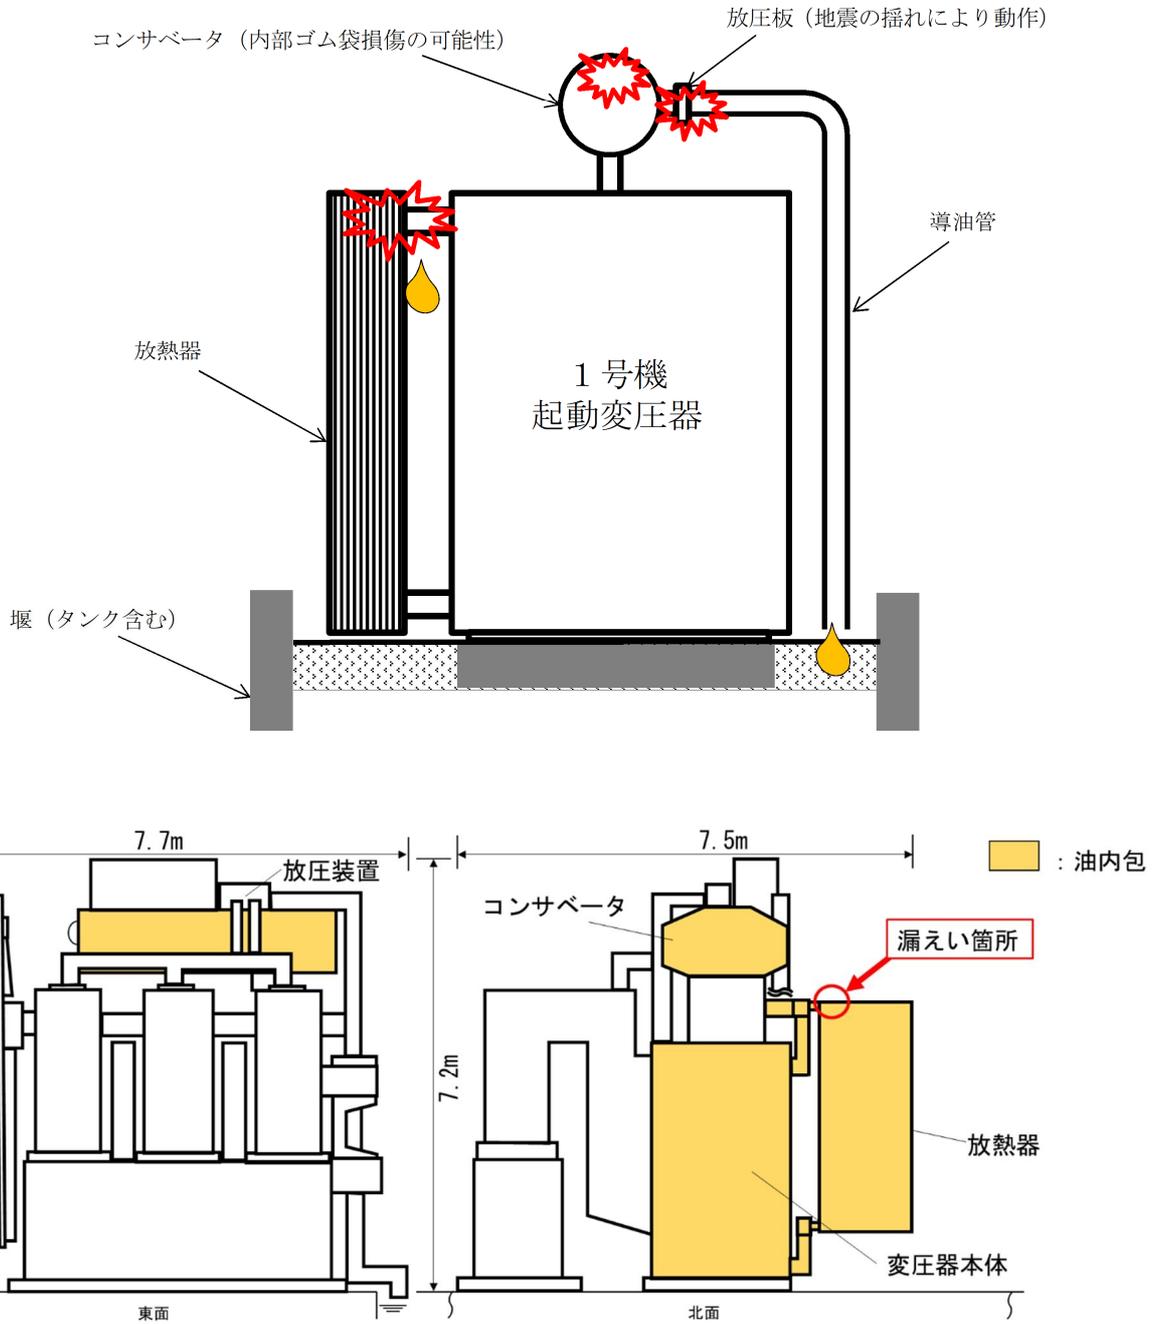
図1. 1号機 起動変圧器油漏れ概要図

1月1日(月)、1号機起動変圧器からの絶縁油が約3,600リットル(推定)、堰内に漏えいしたことおよび放圧板が動作したことを確認した。また、噴霧消火設備を手動起動した。

- ・ 1月1日(月) 16時10分 1号機「起動変圧器制御盤異常」警報発生。
- ・ 17時42分 現場制御盤にて、「放圧装置動作」の警報発生および油漏れを確認。
- ・ 17時48分 油漏れについて公設消防へ119番通報。
- ・ 18時47分 噴霧消火設備を手動起動(出火を確認していないが、念のため起動したもの)。
- ・ 18時52分 噴霧消火設備を手動停止。
- ・ 19時13分 外部電源を275kVから66kVへ手動で切替。
- ・ 22時20分 油漏れの停止を確認(絶縁油が約3,600リットル漏えいしたものと推定)。
- ・ 1月2日(火) 雨水等を含め約4,200リットル回収。
- ・ 1月2日(火) 以降、変圧器の点検方法、復旧方法等についてメーカーと検討中。
- ・ 1月3日(水) 絶縁油中ガス分析により、変圧器内部に短絡等の異常が発生していないことを確認。
- ・ 1月11日(木) メーカーによる変圧器の目視点検の結果、放熱器に割れがあること、放熱器と補強板の接続部に割れがあること、および、コンサベータ内のゴム袋が損傷している可能性があることを確認。

1月1日(月)の地震により、変圧器内部の絶縁油が揺れに伴う力で放圧板が動作したものと推定。また、同地震により放熱器の一部が損傷し絶縁油が漏えいしたものと推定。

放圧板およびコンサベータのゴム袋について、2月末までに、新品を製作し取替を実施する予定。放熱器を切離し、出力抑制したうえでの仮復旧の可否について検討。

放熱器について、今後、新品を製作し取替を実施する予定。

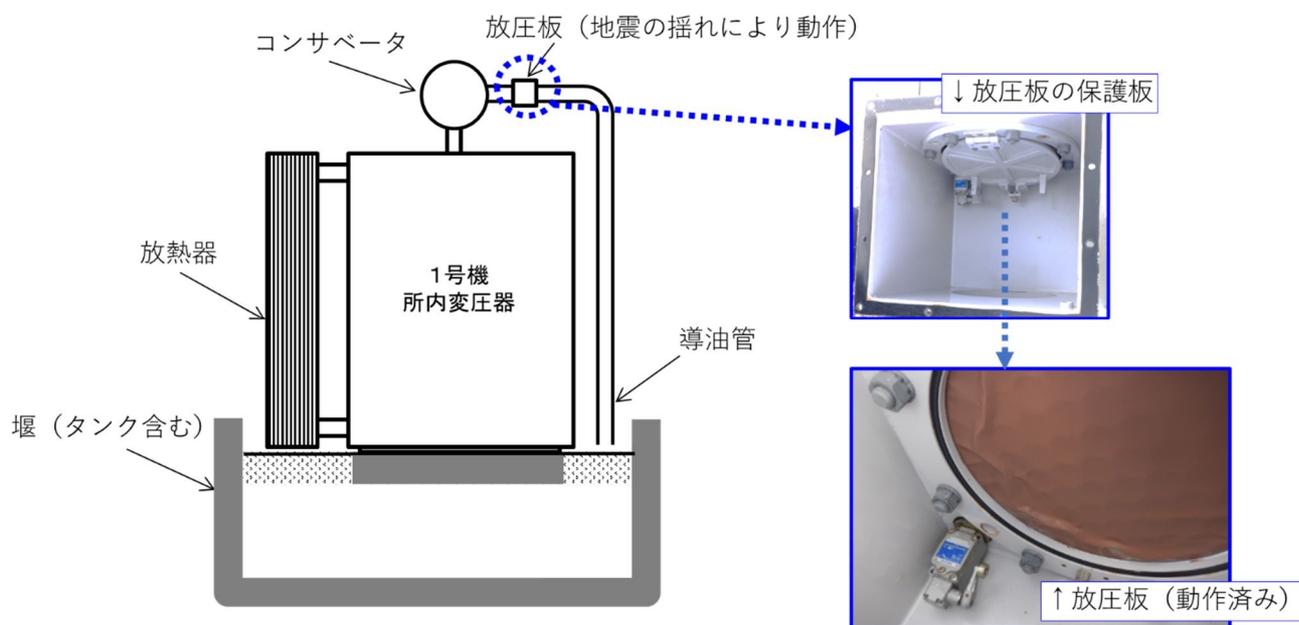
図1. 1号機所内変圧器の放圧板動作 概要図

1月1日(月)の地震発生時に1号機所内変圧器の放圧板が動作していたことを確認した。この事象に伴う油漏れはなかった。

1月1日(月)の地震により変圧器内部の絶縁油が揺れることで内圧が一時的に上昇し放圧装置が動作したと推定。

現在、調査を継続中であり、今後、2月末までに目視点検を実施し、放圧板について、来年度上期までに、新品を製作し取替を実施する予定。

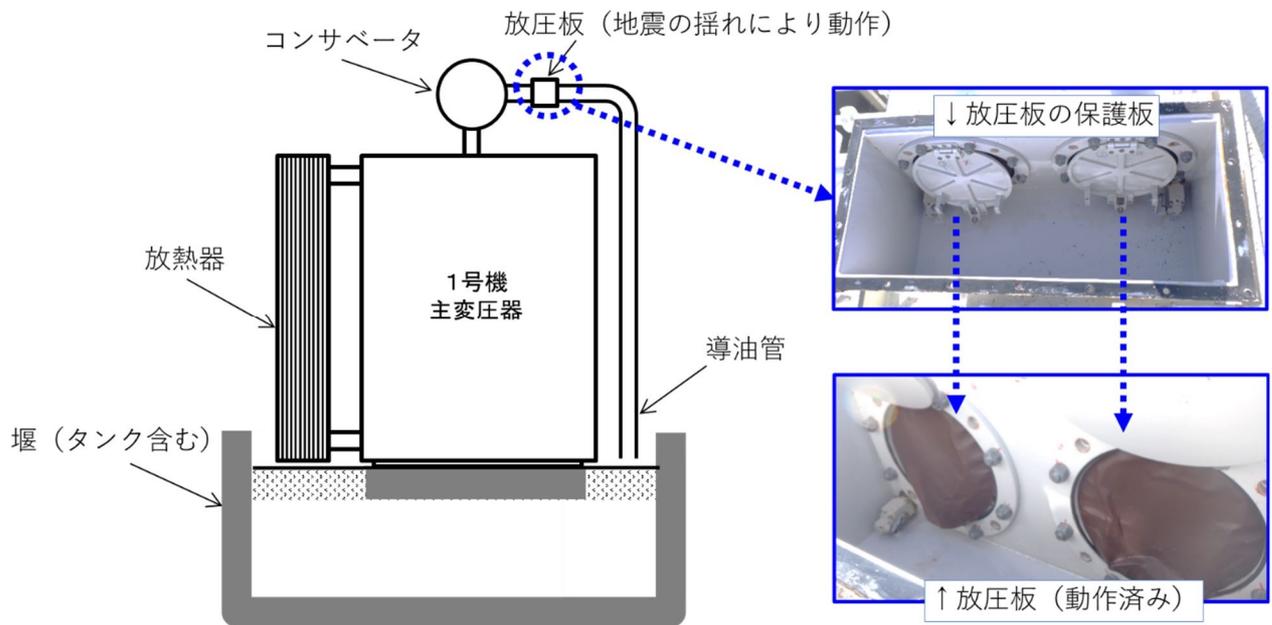
図1. 1号機主変圧器の放圧板動作 概要図

1月1日(月)の地震発生時に1号機主変圧器の放圧板が動作していたことを確認した。この事象に伴う油漏れはなかった。

1月1日(月)の地震により変圧器内部の絶縁油が揺れることで内圧が一時的に上昇し放圧装置が動作したと推定。

現在、調査を継続中であり、今後、2月末までに目視点検を実施し、放圧板について、来年度上期までに、新品を製作し取替を実施する予定。

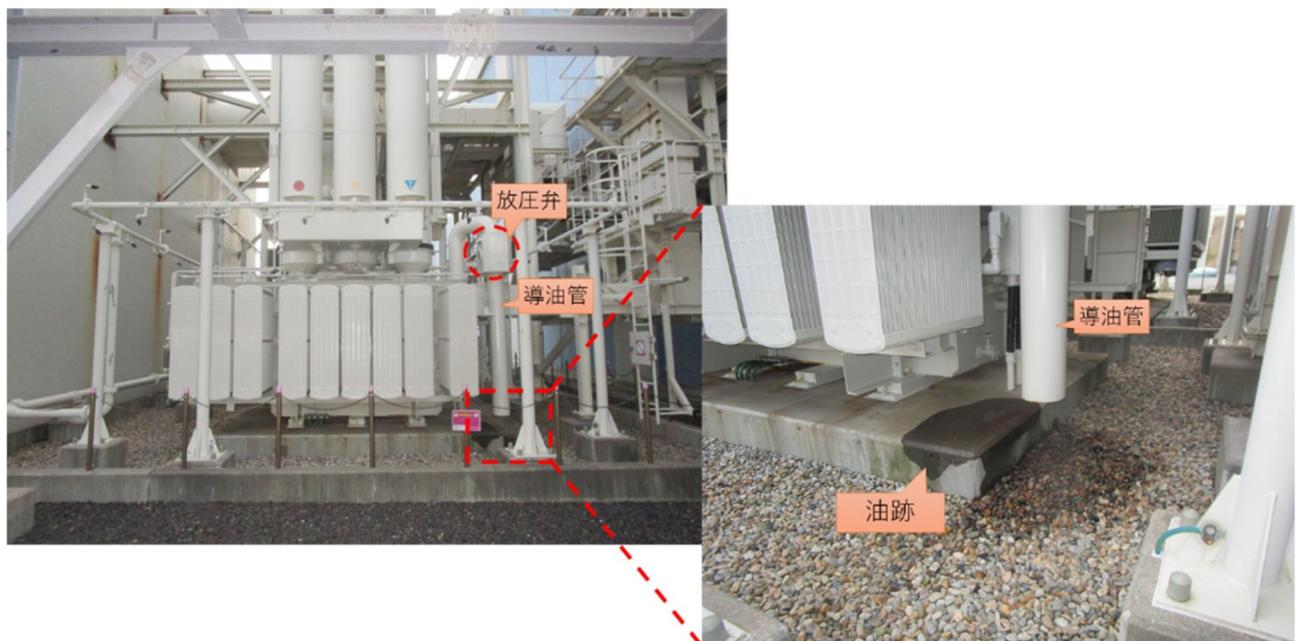
図1. 2号機励磁電源変圧器の油漏れ

1月1日（月）地震発生時に2号機励磁電源変圧器の放圧弁が動作し、導油管を通じて絶縁油が約100リットル（推定）、堰内に漏えいしたことを確認した。

放圧弁については、動作後、絶縁油の漏えいは停止しており、漏えいした絶縁油については回収済みである。

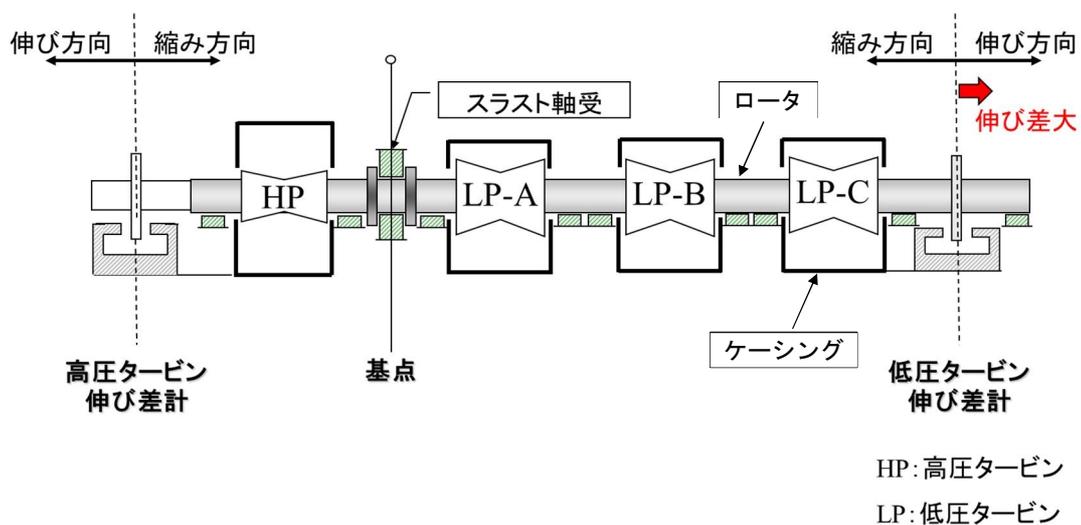
図1. 2号機蒸気タービン概要図（低圧タービン伸び差大）

タービンは停止中であり主蒸気の漏えいはなく、また、タービン潤滑油系からの漏えいもないことから環境への影響はない。

今後、引き続きタービンの健全性確認方法についてメーカーと検討を進め、その後、速やかに開放点検を行い、タービンの損傷状態を確認の上、法令等の該否について判断し、補修および復旧を実施する予定。

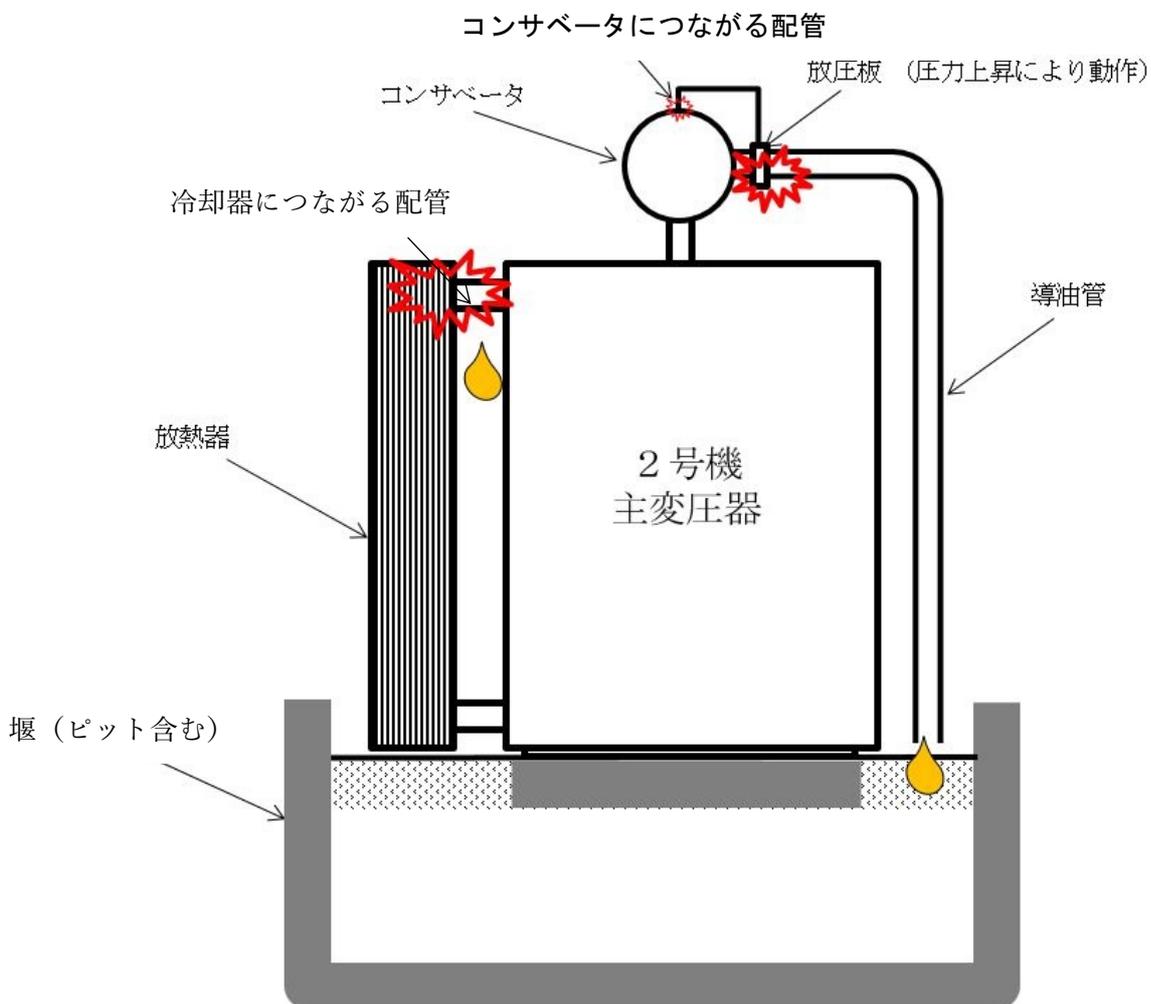
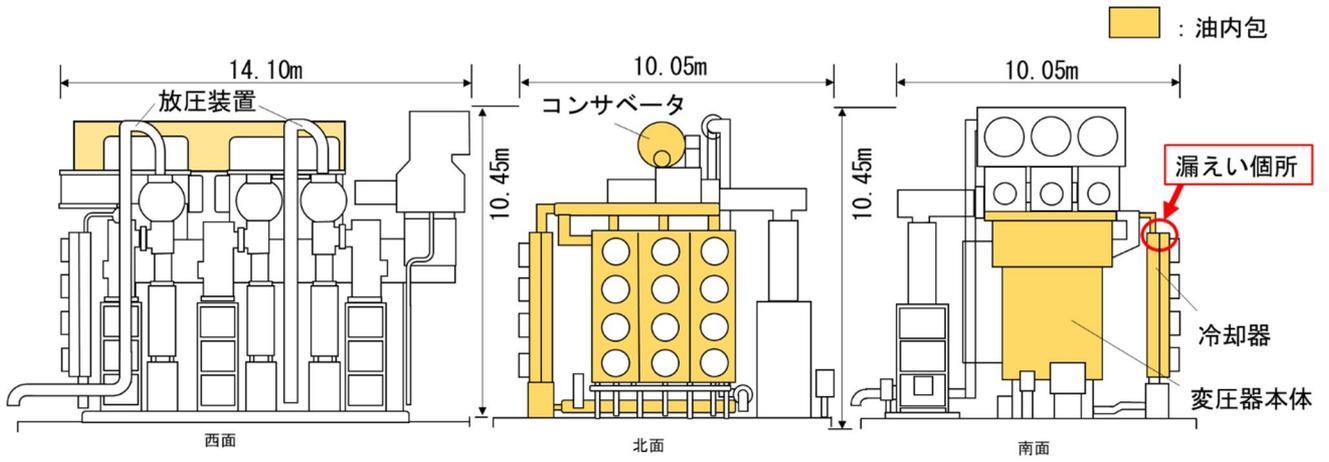
図1. 2号機主変圧器油漏れ概要図

1月1日(月)、2号機主変圧器から絶縁油が約3,500リットル(推定)、堰内に漏えいしたことおよび放圧板が動作したことを確認した。また、噴霧消火設備が自動起動した。

※漏えい量が想定(約3,500リットル)より増えた要因は、当初、漏えい箇所より高い位置にあるコンサベータ(油劣化防止装置)内の保有量のみを想定していたが、変圧器本体等の一部も漏えい箇所より高い位置にあり、この範囲にある絶縁油も合わせて漏えいしたことによるもの。

1月1日（月）の地震により冷却器につながる配管に割れが発生し、絶縁油が漏えいした。このため、変圧器本体の油面が低下し、充電部が露出したことから、変圧器内部に短絡等の異常が発生し、変圧器内部でのガスの発生に伴う圧力上昇により放圧板が動作したものと推定。

当該変圧器は比率差動継電器が動作していることに加え、油中ガス分析にて変圧器の内部故障の兆候が確認されたことから、2024年1月末までに低圧電気試験、2月中旬に内部点検を実施し、その結果から放圧板を含め変圧器の修理方法について検討する。また、No.11冷却器上部配管接続部の損傷に関して更なる調査を行う。

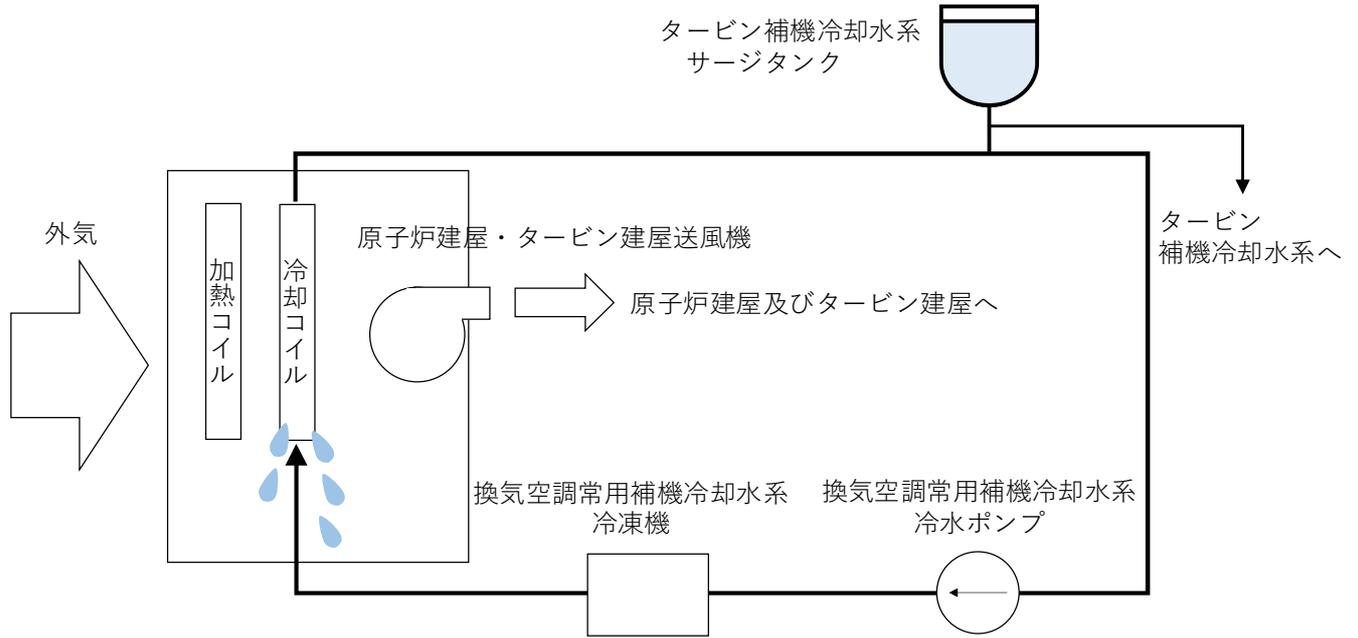
図 1. 1号機タービン補器冷却水系サージタンクの水位低下概要図

1月1日（月）の地震によりタービン建屋の換気空調系の冷却コイルが損傷し、当該部から漏えいしたものと推定。

現状、損傷している冷却コイルを隔離しており、サージタンクの水位は低下していない。

換気空調系の冷房が必要となる夏季までに損傷した冷却コイルの補修を実施する予定。

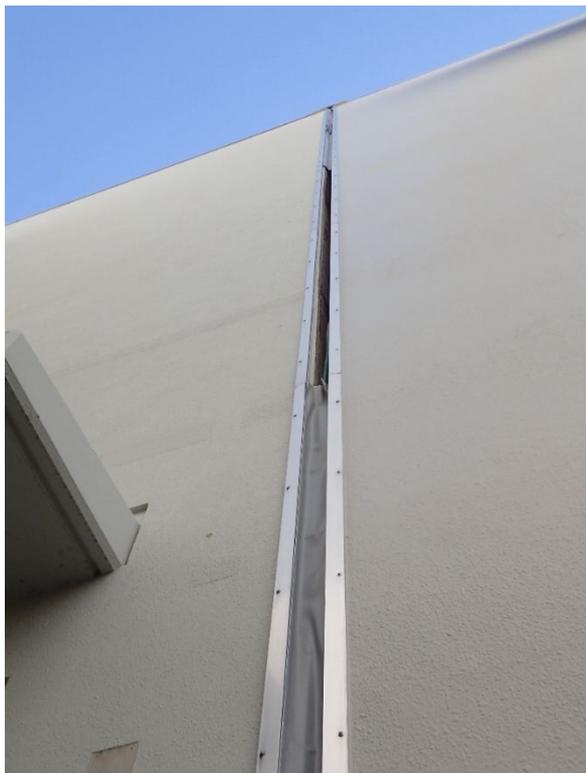
図1. エキスパンションジョイントカバーの脱落状況（1）

エキスパンションのカバーが脱落したものの、エキスパンションに損傷はない。（同カバーは紫外線防止等のためにエキスパンションを覆っているもの。）

4月までに脱落したカバーの補修を実施する予定。

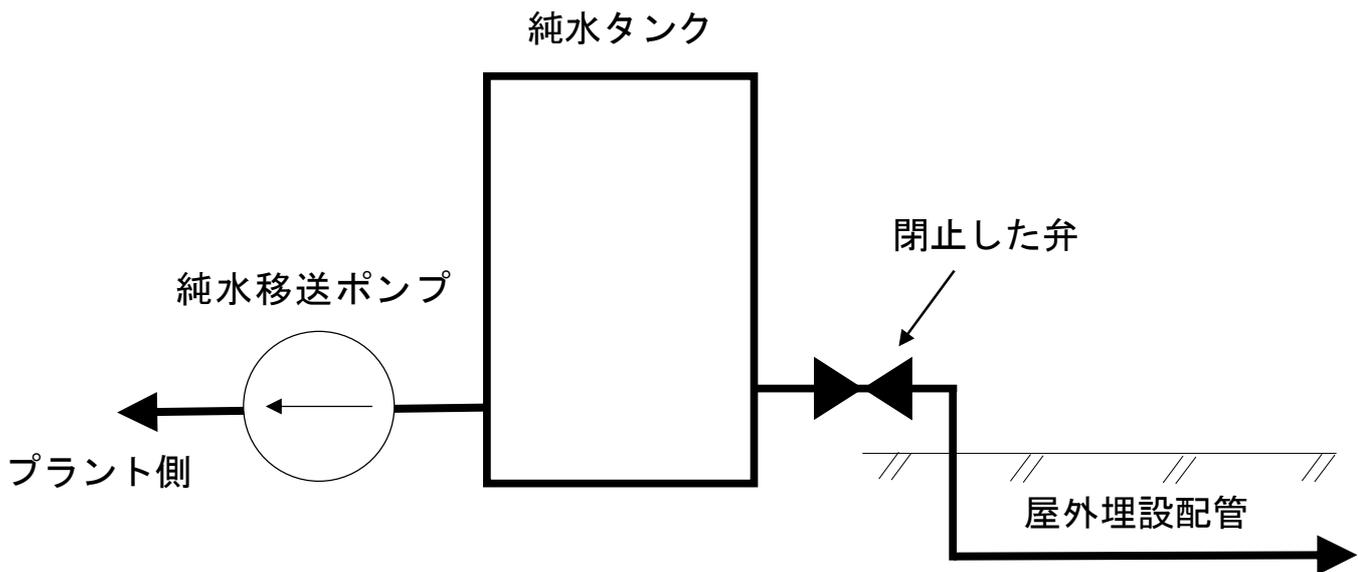
図 1. 系統概要図

1月2日（火）、屋外の埋設配管から純水タンクの水が漏えいしていることを確認した。

1月1日（月）の地震により、屋外の埋設配管が損傷し、当該箇所から漏えいしたものと推定。

漏えいのみられた配管の供給先の純水は別の手段にて供給しており、来年度中に漏えい箇所の補修を実施する予定。

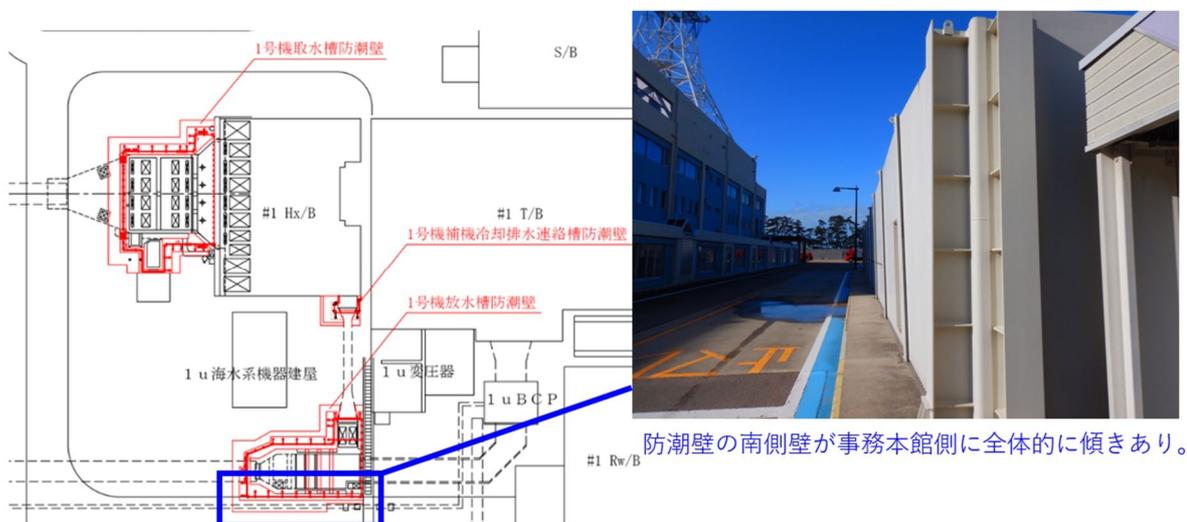
図1. 1号機放水槽防潮壁の傾き 概要図

9時30分 現場にて、1号機放水槽の周囲（全周約108m）に福島第一原子力発電所の事故を受けた更なる安全強化策として自主的に設置した鋼製の防潮壁（高さ4m）の南側壁が、地震の影響により数cm程度傾いていることを確認。（添付資料10参照）

今後、沈下量等について詳細調査を行い、その結果をもとに来年度中に復旧予定。

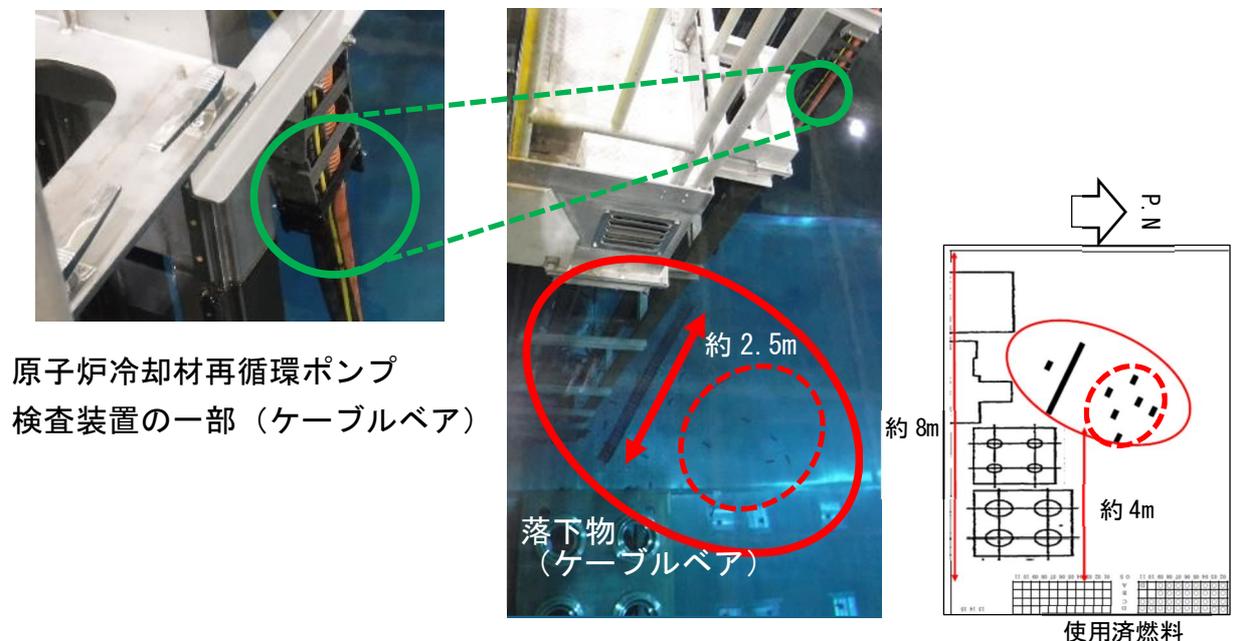
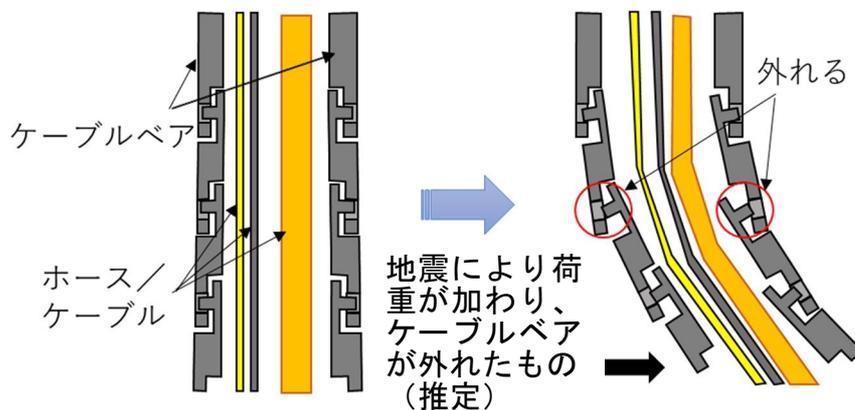
図1. 2号機使用済燃料貯蔵プールへの原子炉冷却材再循環ポンプ検査装置の一部落下

9時50分 2号機使用済燃料貯蔵プール内に保管してあった原子炉冷却材再循環ポンプの検査装置の一部が使用済燃料貯蔵プールの底部に落下していることを確認。（添付資料11参照）

⇒燃料から離れた位置（約4m）に落下していることから使用済燃料貯蔵プール内の燃料に影響はない。

今後、引き続きメーカーと回収方法等について検討を行い、今年度中に落下物を回収する予定。

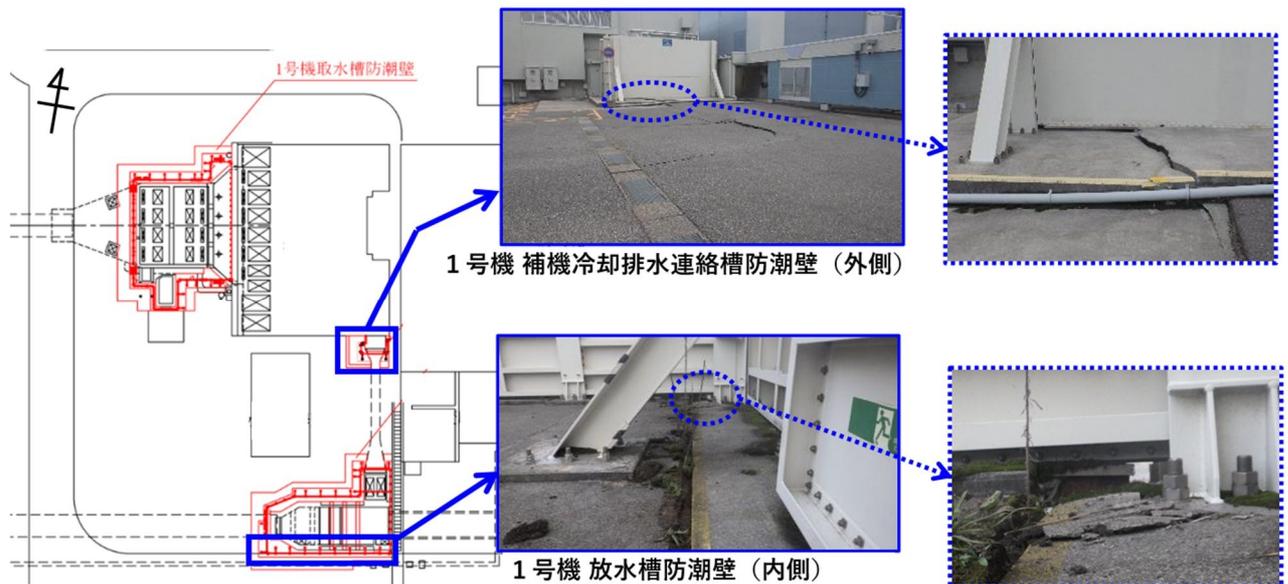
図1. 1号機放水槽および1号機補機冷却排水連絡槽防潮壁の基礎の沈下 概要図

14時30分 1号機放水槽および1号機補機冷却排水連絡槽の周囲に福島第一原子力発電所の事故を受けた更なる安全強化策として自主的に設置した鋼製の防潮壁（高さ4m）の基礎の一部が、地震の影響により数cm沈下していることを確認。（添付資料12参照）

今後、沈下量等について詳細調査を行い、その結果をもとに来年度中に復旧予定。

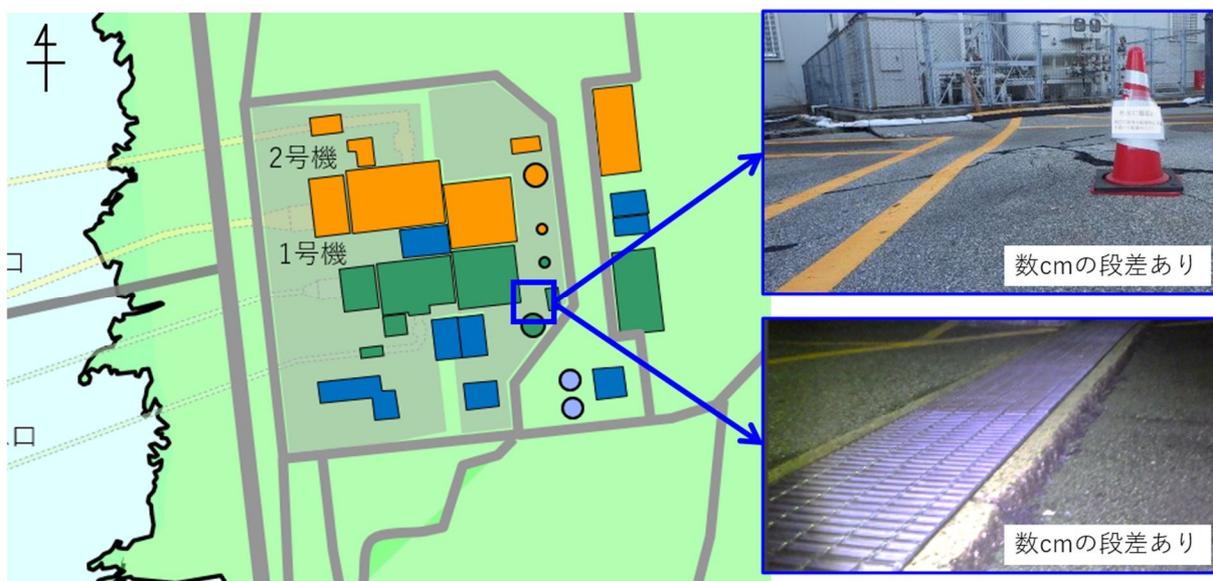
図1. 1号機高圧電源車使用箇所付近の段差 概要図

4時50分 1号機高圧電源車使用箇所付近の道路に長さ約3.5m、幅約2.5m、高さ数cmの段差が発生していることを確認。(添付資料13参照)

今後、アスファルトの再舗装を来年度上期までに実施予定。

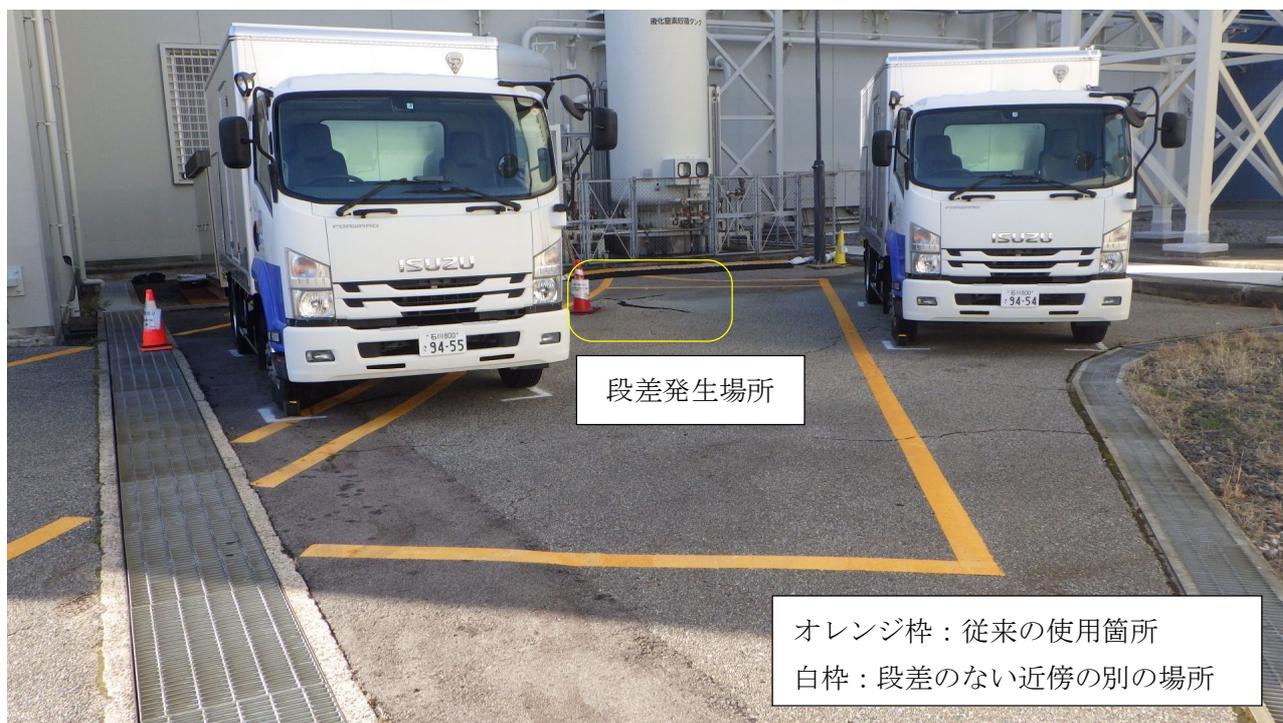
図2. 高圧電源車を代替配置場所に配置した状態

⇒当該場所は、緊急時に高圧電源車を配置する位置であるが、近傍の別の場所に配置しても支障なく対応できるため影響はない。

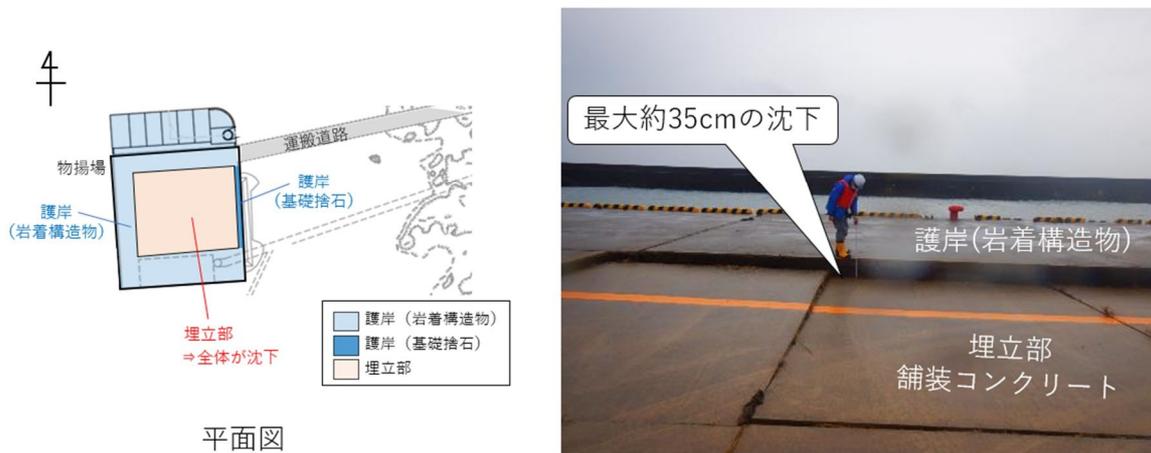
図1. 物揚場埋立部の舗装コンクリートの沈下 概要図

- ・地震の影響で、物揚場中央の埋立部の舗装コンクリートが沈下し、外側の護岸(岩着構造物)との間に最大約35cmの段差が発生した。

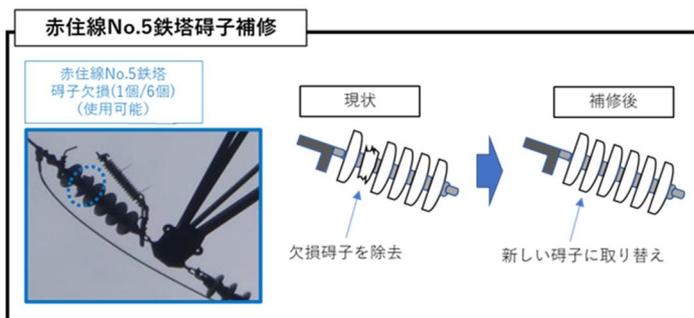
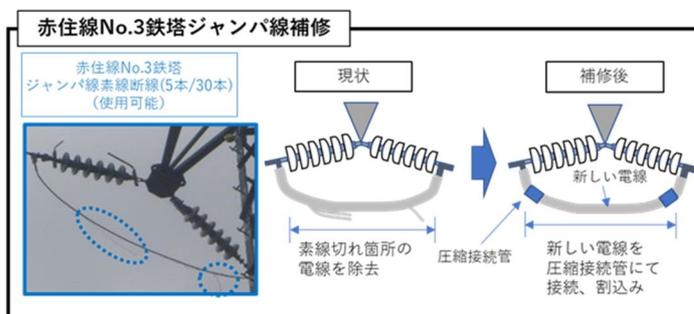
赤住線の補修作業概要

1月5日（金）、北陸電力送配電の送電線の点検において、志賀原子力発電所への赤住線（66kV）においてNo.3鉄塔のジャンパ線に素線切れ（30本のうち5本の断線）、およびNo.5鉄塔の碍子に欠損（6個/連のうち1個）を確認した。

- ・ 碍子の損傷については、地震により碍子連が揺れ、隣り合う碍子同士がぶつかり破損したと想定している。

- ・ 1月 5日（金）北陸電力送配電にて送電線の点検を行っていたところ、志賀原子力発電所への赤住線（66kV）においてNo.3鉄塔のジャンパ線に素線切れ（30本のうち5本の断線）、およびNo.5鉄塔の碍子に欠損（6個/連のうち1個）を確認。
- ・ 1月 6日（土）損傷の影響評価を完了。
- ・ 1月 8日（月）志賀1号機の非常用母線Dの受電を志賀原子力線による受電に切替する操作を実施。
- ・ 1月 9日（火）志賀1号機の非常用母線Cの受電を志賀原子力線による受電に切替する操作を実施。
- ・ 1月10日（水）志賀1号機の非常用母線Hの受電を志賀原子力線による受電に切替する操作を実施。
- ・ 1月11日（木）地震・津波に対する安全強化策として設置済みの志賀2号機常用M/Cから1号機非常用M/Cへの受電ラインを使用する際の自主検査として外観検査、機能・性能検査を実施
- ・ 1月13日（土）赤住線の補修作業を実施。
 - 7時25分 赤住線受電遮断器開（赤住線待機除外、3回線⇒2回線）
 - 7時59分 赤住線充電停止
 - 8時20分 赤住線補修作業開始
 - 10時51分 赤住線補修作業終了
 - 11時36分 赤住線充電完了
 - 11時47分 赤住線受電遮断器閉（赤住線待機状態、2回線⇒3回線）
