令和6年能登半島地震による1号機起動変圧器への影響について

1号起動変圧器外観写真、概要図

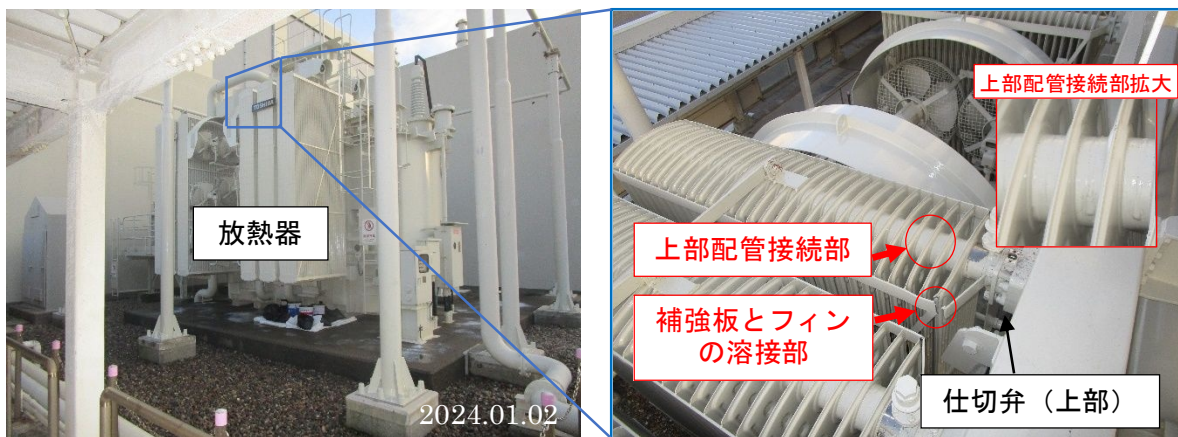
1号機起動変圧器 (西面)

能登半島地震の揺れに伴う応力が作用し、No. 4放熱器上部配管接続部が損傷した。

No. 4 放熱器損傷箇所

事象	要因		要因説明	調査内容	調査結果	判定
No.4放熱器 上部配管接 続部の損傷	損傷箇所へ の応力の印 加	地震の揺れ	地震の揺れに伴う応力が作用し、配管接続部が損傷した。	・外観確認 ・パトロール記録確認(地震前)	地震発生前に異常が確認されていない箇所が損傷しており、地震の揺れによる応力が作用して損傷したものと推定した。 今後、放熱器の損傷に関して更に調査を行う。	△
		外部からの衝撃	配管接続部に対する外部からの衝突物による衝撃にて配管接続部が損傷した。	・外観確認	配管接続部に外部からの衝突物による傷、変形は確認されていない。	×
		内部圧力の上昇	変圧器内部の圧力が上昇し、放熱器の内部から応力が印加され、配管接続部が損傷した。	・警報記録確認	衝撃油圧継電器は動作していない。 また、変圧器内部の圧力上昇時は放圧板が動作する。	×
	配管接続部の劣化	腐食	配管接続部が腐食し減肉することで配管接続部が損傷した。	・外観確認	損傷箇所を目視で確認した結果、腐食は認められなかった。	×

- 2024年1月末に低圧電気試験を実施。
- 放圧板およびコンサベータ内のゴム袋について、2024年2月末までに取替を実施。
- No. 4放熱器を切離して出力抑制したうえでの当該変圧器の仮復旧の可否について検討を行う。
- No. 4放熱器について、今後、取替を実施。
- No. 4放熱器上部配管接続部の損傷に関して更なる調査を行う。

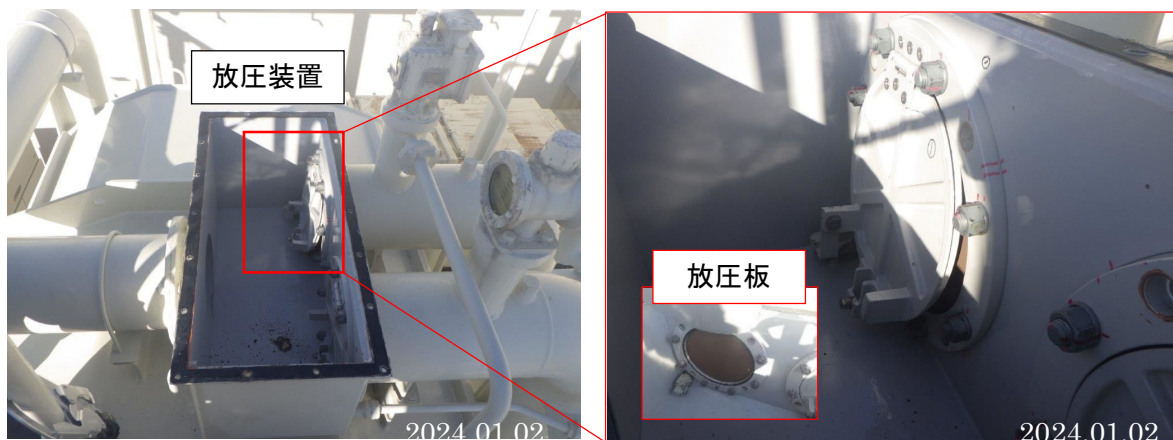
変圧器上面

能登半島地震時、絶縁油の揺れに伴う力により放圧板が動作した。

放圧板動作状態

事象	要因	要因説明	調査内容	調査結果	判定	
放圧板の動作	変圧器内部 圧力の上昇	ガスの発生	変圧器内部故障に伴い絶縁油が熱分解を起こしてガスが発生することで内部圧力が上昇し、放圧板が動作した。	・油中ガス分析	内部故障を示すガスの発生は確認されていない。	×
		絶縁油の揺れに伴う力	能登半島地震時、絶縁油の揺れに伴う力により放圧板が動作した。	・警報記録確認	能登半島地震発生同時刻に放圧板が動作していることを示す警報が発生しており、地震にて発生した絶縁油の揺れに伴う力により、放圧板が動作したと考えられる。	△
放圧板の誤動作	放圧板の誤動作	保護カバーの単独開放	地震により放圧板の保護カバーが単独で開いたことで警報が発生した。	・外観確認	放圧板が破れていることから、保護カバーは単独で開いていない。	×
		腐食	放圧板に腐食による劣化が生じていたところに地震により放圧板が動作した。	・外観確認	放圧板に腐食は確認されていない。	×
		外部からの衝撃	放圧板に対する外部からの衝突物による衝撃にて放圧板が動作した。	・外観確認	放圧板について外部からの衝突を示す傷、変形は確認されていない。	×

また、放圧板はその仕組み上、地震により 250～gal 程度の加速度が加わった場合に油の衝撃圧の影響で動作する可能性がある。具体的な動作原理は、変圧器内は絶縁油で満たされているため、地震の揺れが絶縁油の運動エネルギー（衝撃圧）となり、放圧板に圧力がかかることにより、放圧板が膨らみ保護カバーを押し上げる。その後、保護カバーを押し上げる力が一定程度を超過すると、安全ピンが破断することで保護カバーが開き、放圧板がさらに膨らみ、放圧板が割れる状況に至る。（図1 参照）

今回の地震（1号機原子炉建屋地下2階 399.3gal（合成方向））により、上記状況に至り、放圧板の動作に至ったと推定している。
