令和6年能登半島地震による2号機主変圧器への影響について

2号主変圧器外観写真、概要図

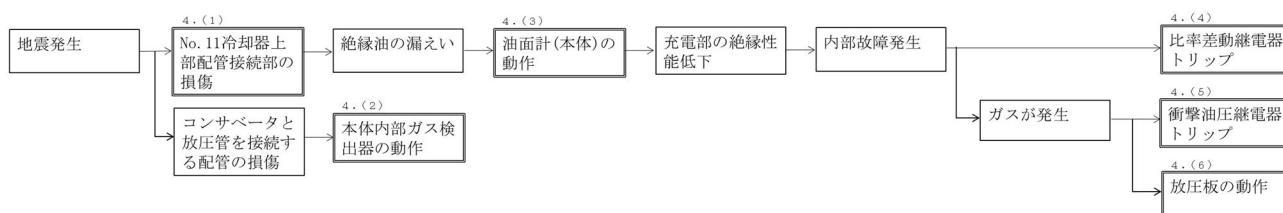
2号機主変圧器 事象の流れ

地震発生後に伴いNo. 11冷却器上部配管接続部が損傷したことにより絶縁油の漏えいが始まり、その後、油面がコンサーバタ下限を下回ったことで油面低下の警報が発報し、以降も油面低下が継続した結果、当該変圧器の充電部において絶縁性能低下を招くレベルまで油面が低下したことで短絡等が発生し、比率差動継電器等が動作したものと推定される。

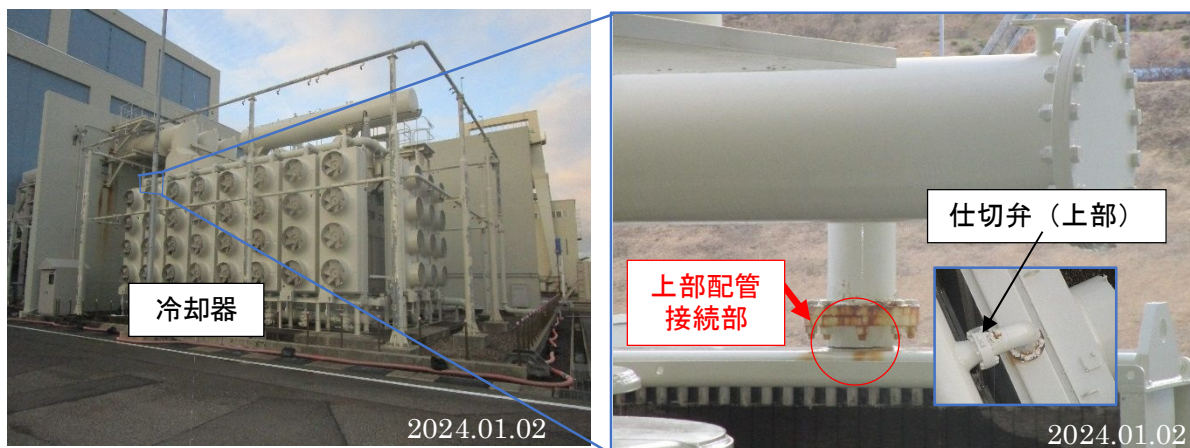
2号機主変圧器 (東面)

2024年1月15日に実施したメーカーによる外観点検の結果、放圧板の割れおよびNo. 11冷却器上部配管接続部の損傷、冷却器配管接続部の塗装ひび割れ、変圧器本体にて配管の損傷を確認した。

能登半島地震の揺れに伴う応力が作用し、No. 11冷却器上部配管接続部が損傷した。

No. 11 冷却器損傷箇所

- 当該変圧器は比率差動継電器が動作していることに加え、油中ガス分析にて変圧器の内部故障の兆候が確認されたことから、2024年1月末までに低圧電気試験、2月中旬に内部点検を実施し、その結果から放圧板を含め変圧器の修理方法について検討する。
- No. 11冷却器上部配管接続部の損傷に関して更なる調査を行う。
