志賀1号機高圧炉心スプレイディーゼル発電機
地震後の保安確認中における発電機ロックアウトリレー動作について（続報）

添付資料1

志賀原子力発電所 単線結線図 (全体)

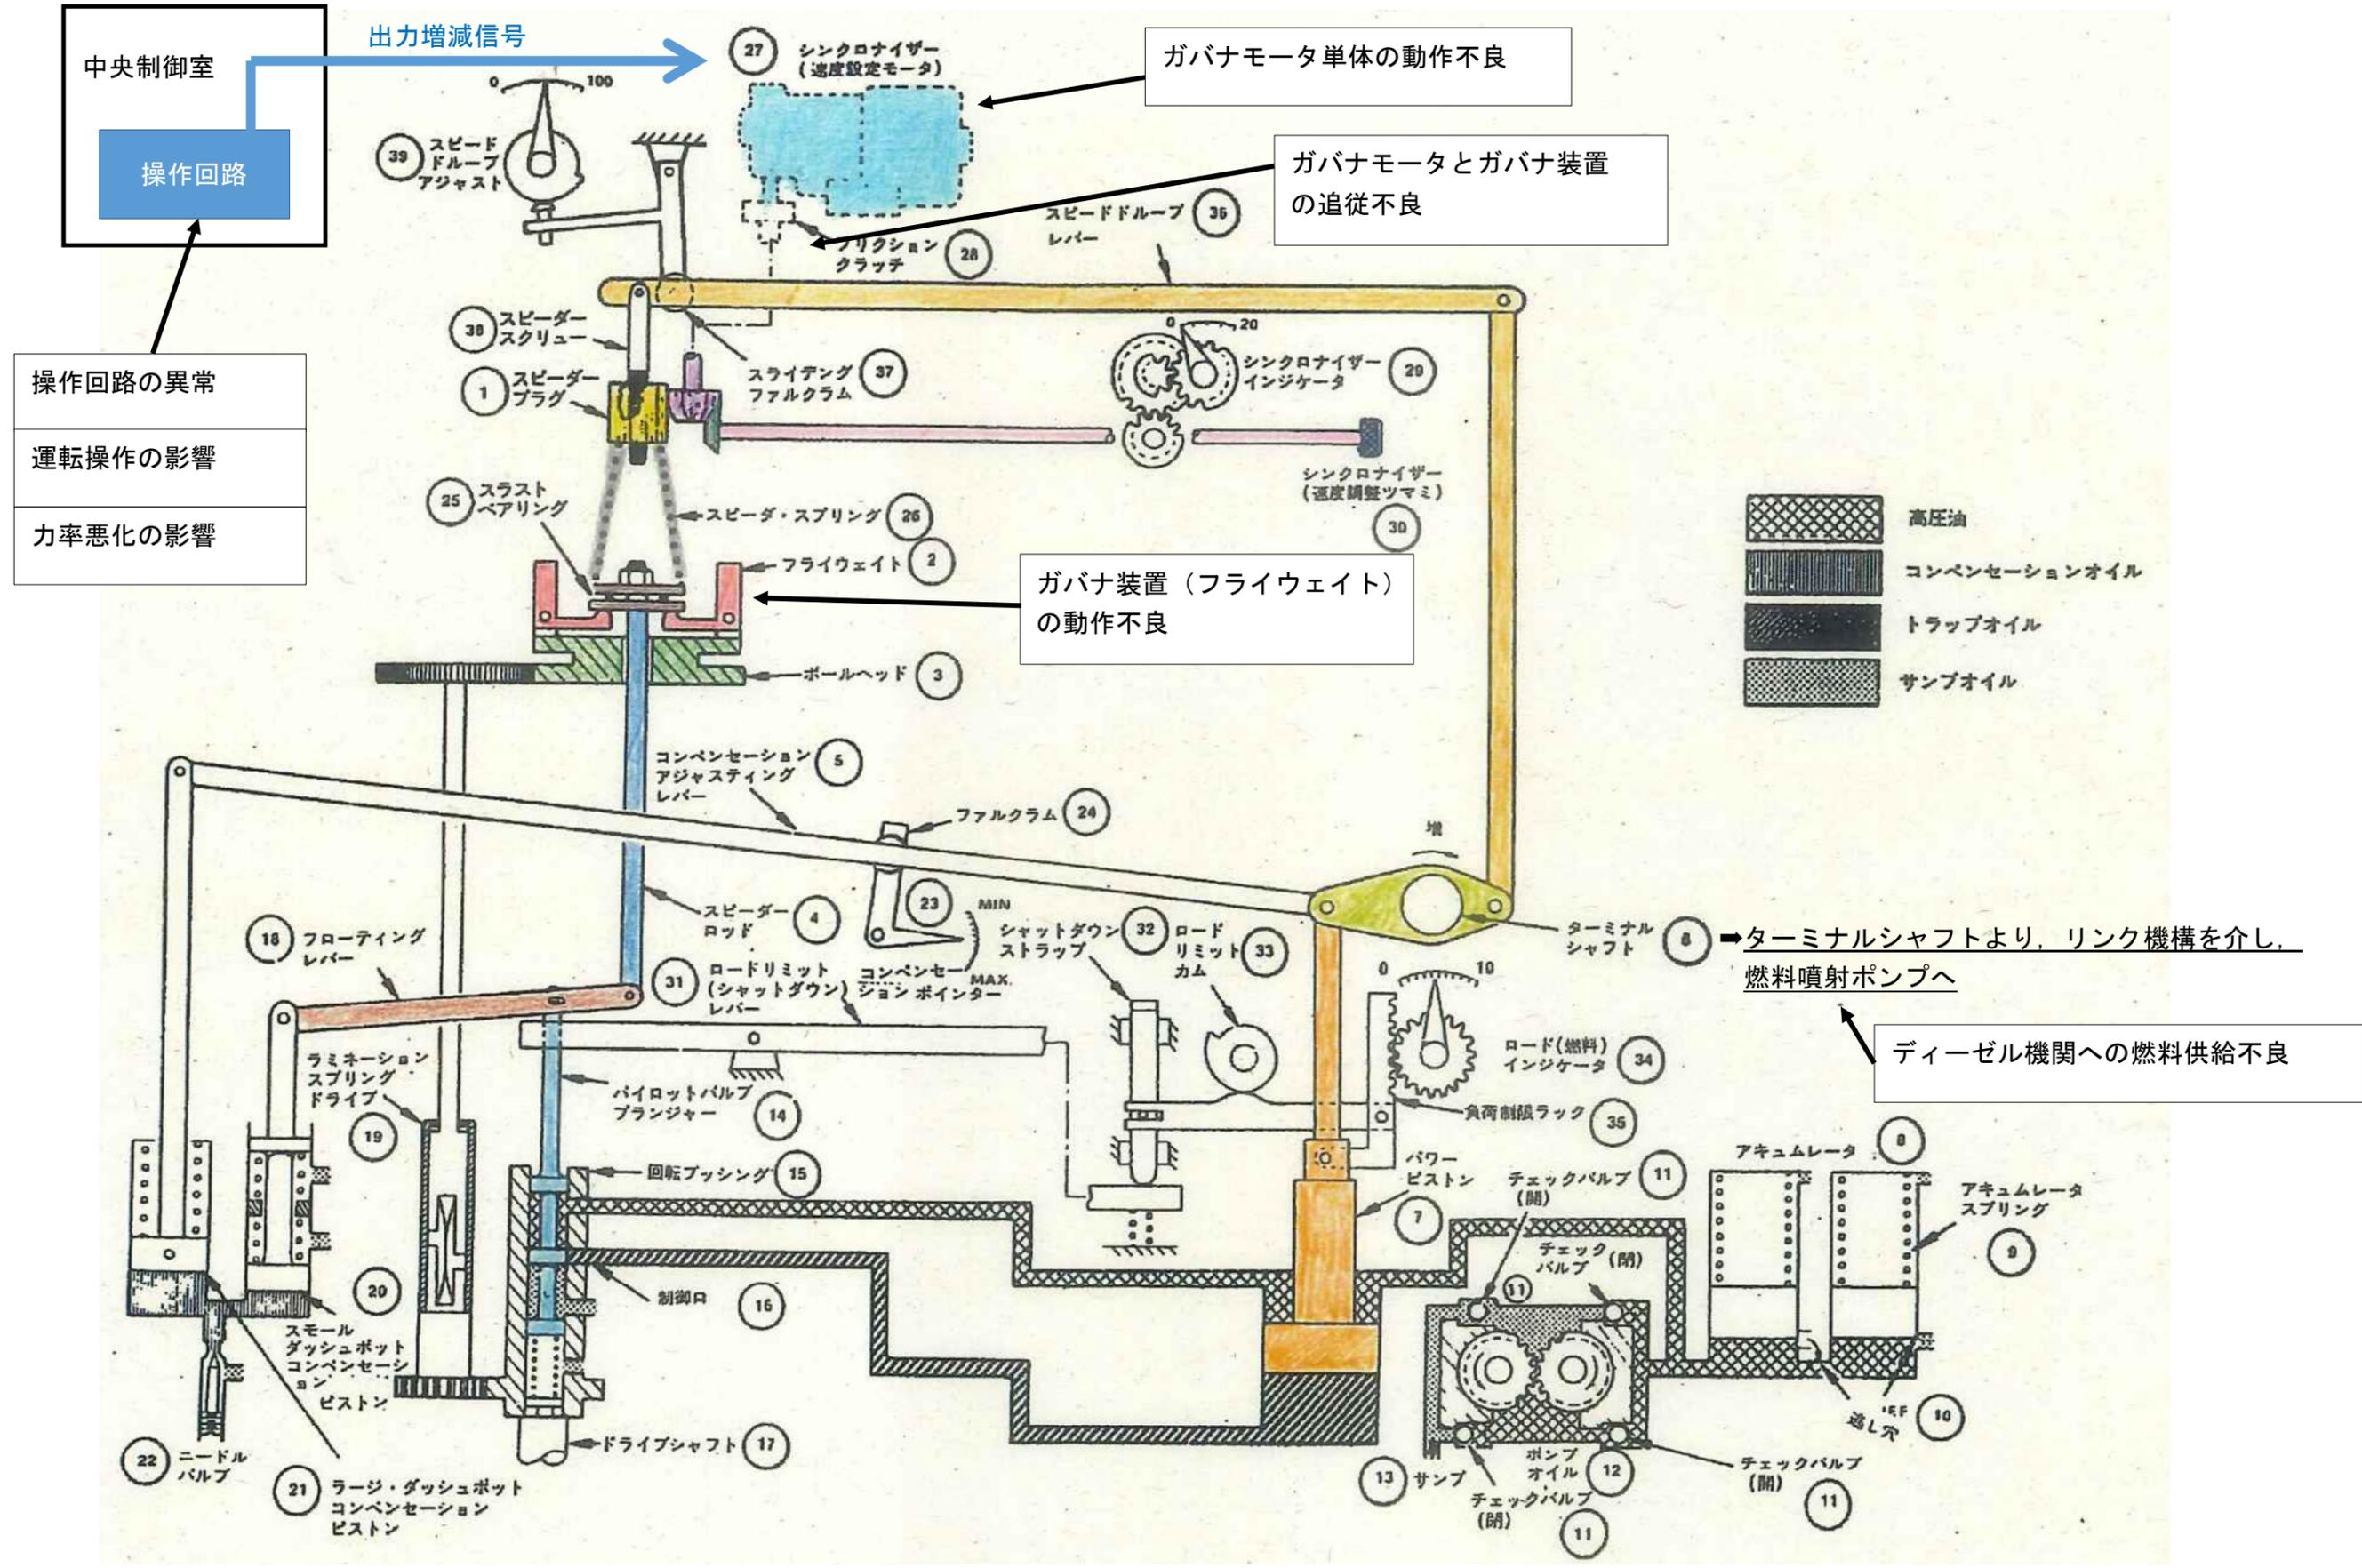
志賀 1 号機 HPCS ディーゼル発電機ガバナ装置 作動説明図

「発電機逆電力継電器動作」警報が発生する原因としては、発電機の同期ずれや並列負荷運転時のディーゼル発電機周波数降下等により発電機逆電力継電器が実動作すること及び発電機逆電力継電器が誤動作することが考えられる。

そのため、要因分析表に基づき、現時点までにガバナ装置の外観点検、ディーゼル機関への燃料供給設備の外観点検、事象発生時における電力系統の変動及び運転操作の影響等について調査した結果、原因となる異常は認められていない。今後、残りの要因について無負荷運転等により調査を実施する。

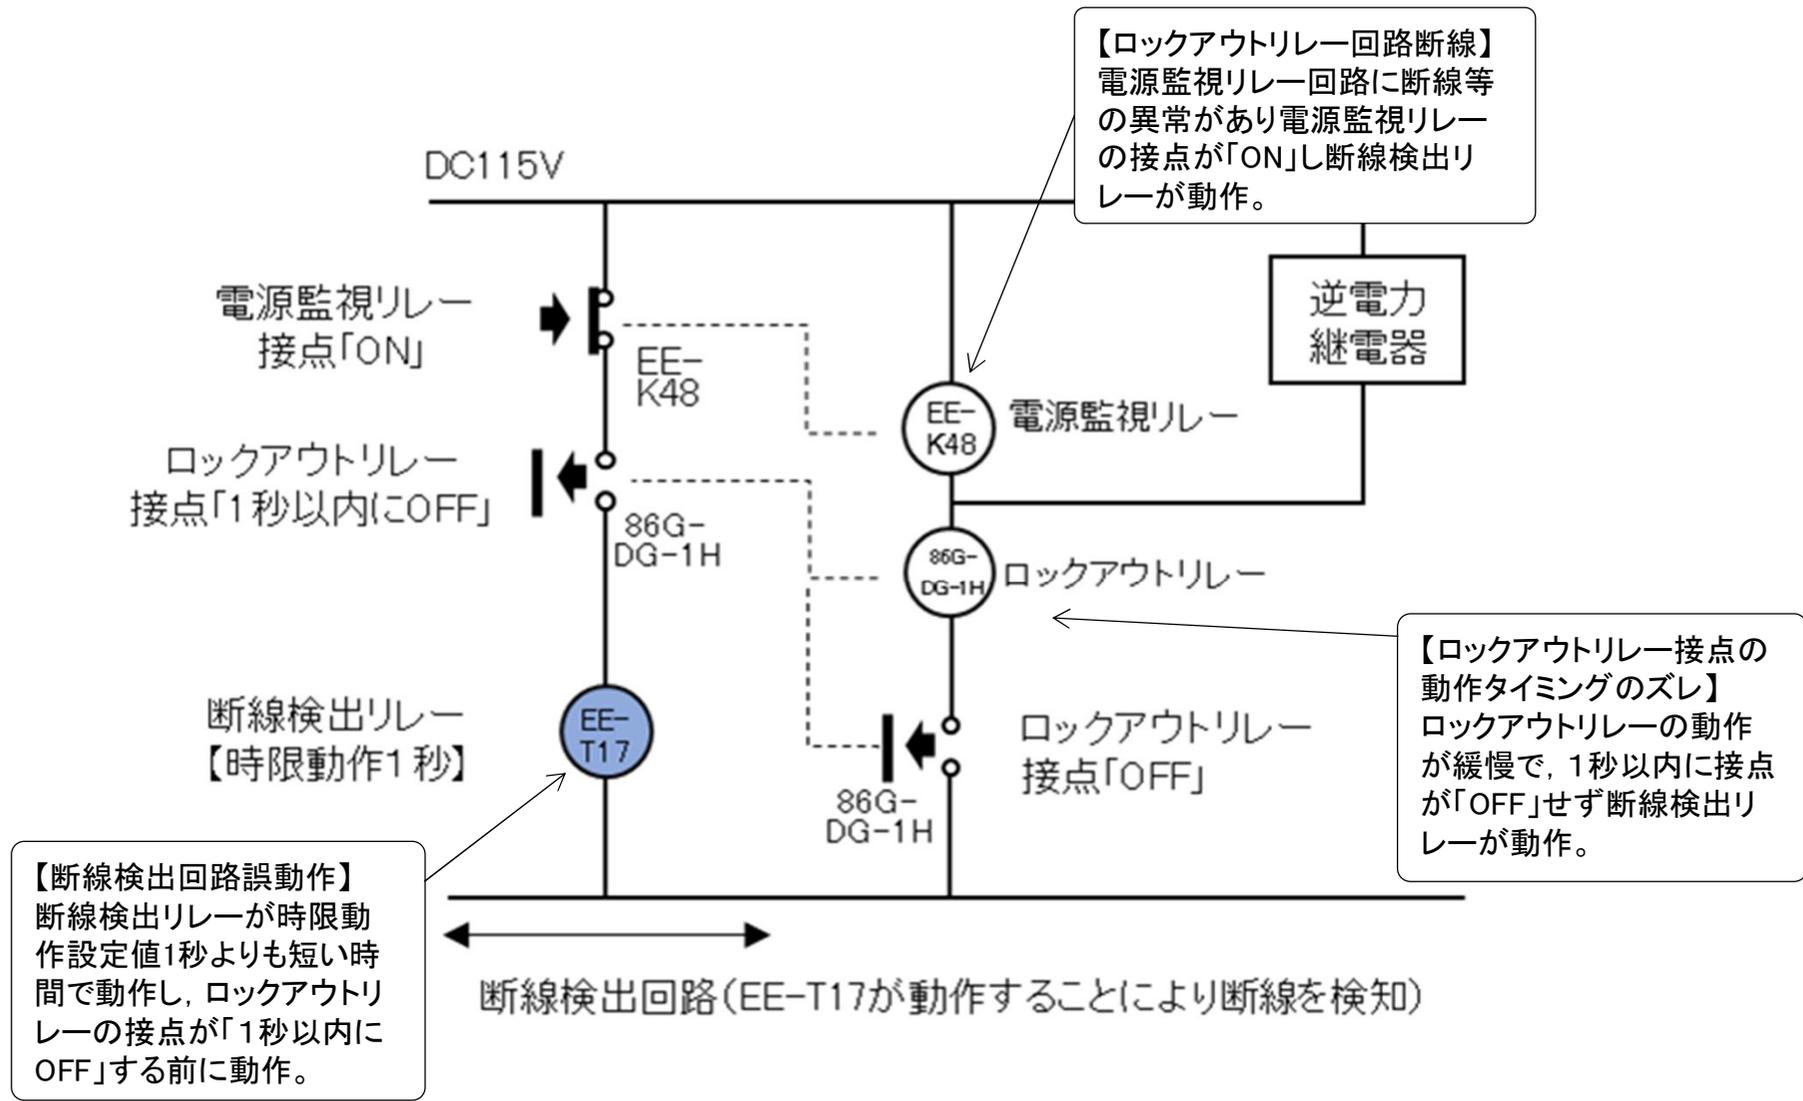
志賀1号機 HPCSディーゼル発電機ロックアウトリレー断線検出回路 概要図

「ディーゼル発電機ロックアウトリレー断線」警報が発生する原因としては、制御回路の異常及び誤動作が考えられる。

そのため、要因分析表に基づき、現時点までに断線検出回路の外観点検及びリレーの単体動作確認について調査した結果、原因となる異常は認められていない。今後、残りの要因についてシーケンス試験により調査を実施する。
