高浜発電所 1号機の出力降下に関する調査状況について (給水ブースタポンプの調査状況)

2024年1月31日
関西電力株式会社

高浜発電所1号機の出力低下に関する調査状況

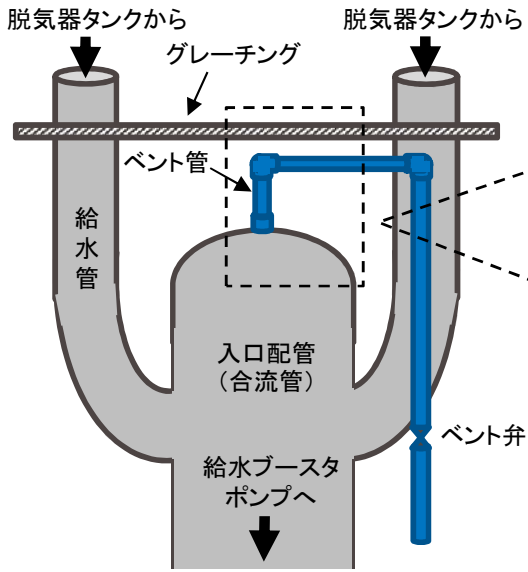
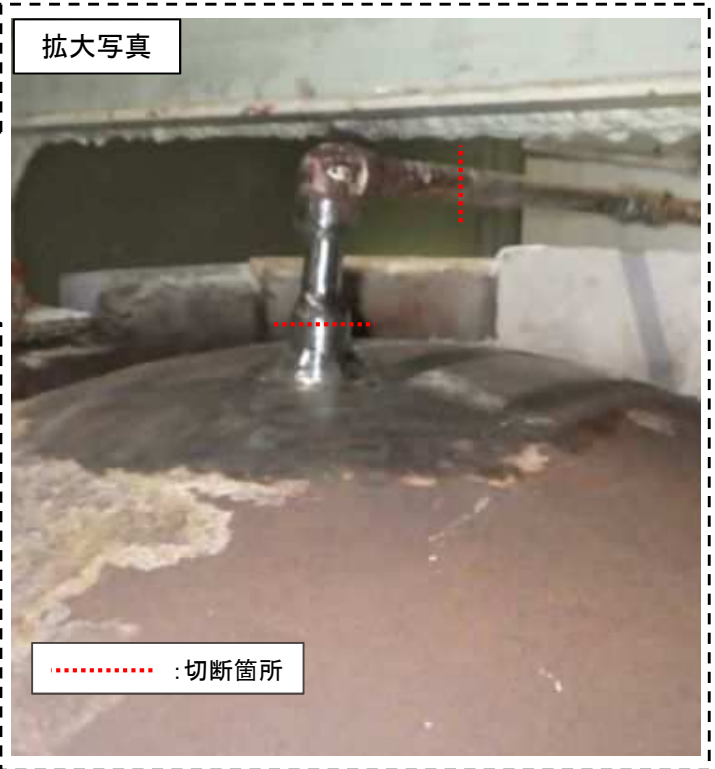
<B給水ブースタポンプ入口配管概要図>

1月22日12時22分に電気出力が40%に到達した後、運転員が現場を確認したところ、Bポンプ入口配管のベント管^{※3}付け根付近からの蒸気の僅かな立ち昇りを確認しました。

材質	口径	厚さ
給水管	炭素鋼	508.0mm	10.0mm
入口配管		711.2mm	12.0mm
ベント管		21.7mm	2.8mm

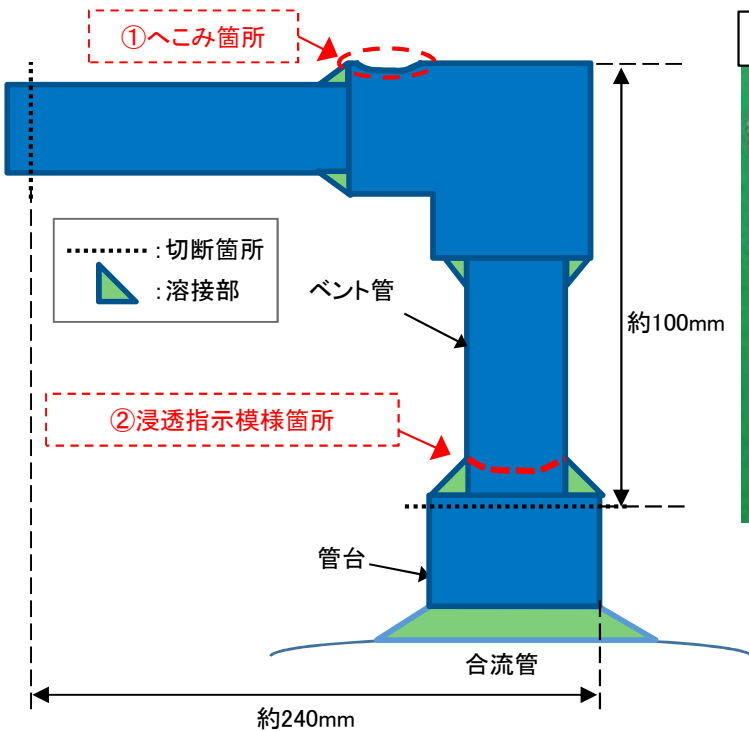
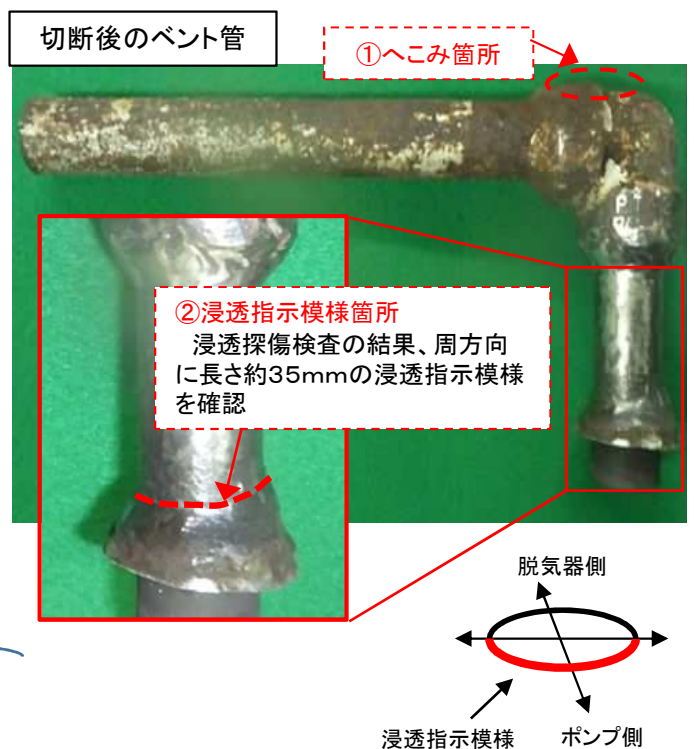
<ベント管拡大図>

当該配管のベント管付け根付近に有意な外面腐食はありませんでした。ベント管付け根付近の浸透探傷試験^{※4}の結果、同配管に接続するベント管と管台をつなぐ溶接部に沿った浸透指示模様（周方向：長さ約35mm）を確認しました。その後、浸透指示模様が認められた当該部を切り出し、現在、メーカー工場において破面観察等の調査を実施しています。

また、ベント管の外観観察の結果、エルボ頂部に凹みがあることを確認しました。

Bポンプ入口配管からの蒸気漏れについては、引き続き、原因調査を行うとともに、対策を検討していきます。

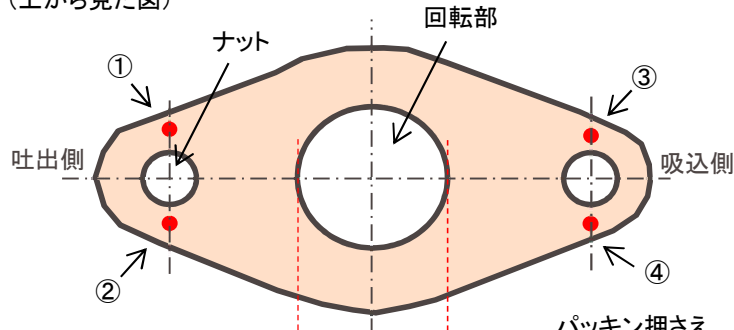
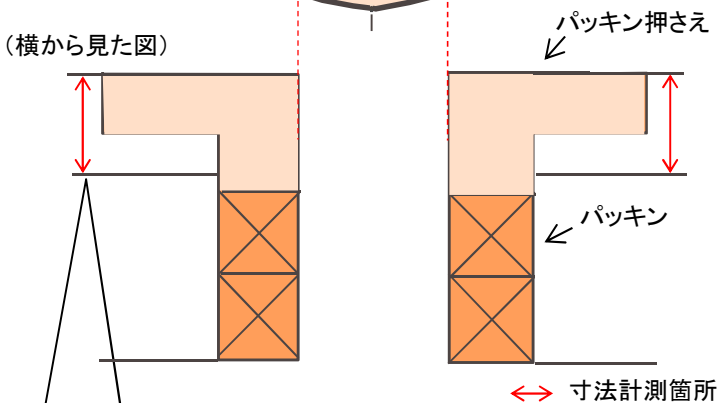
パッキン押さえの取付状態

グランド部の分解点検前に、パッキン押さえの取付状態を確認した結果、ナットは均一に締め付けられており、緩み等はなく異常は認められませんでした。

パッキン押さえの寸法を4点測定し、均一に締め付けられていることを確認。また、触診によりナットの緩みがないことを確認。

点検箇所	高さ
①	31mm
②	31mm
③	31mm
④	31mm

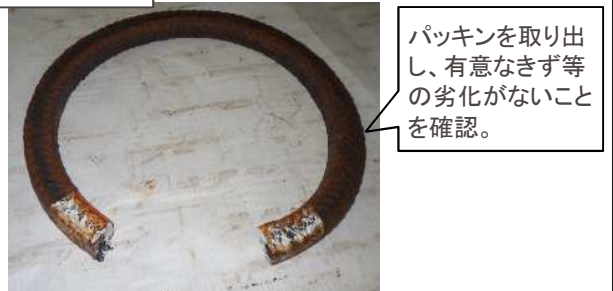
パッキン

グランド部を分解点検した結果、グランド部のパッキンおよびその周辺部に異物混入や有意なきず等の異常は認められませんでした。

※開口部はパッキンの取外しに伴い開いたもの
