B-FWBP 入口配管ベント管 外観観察結果 (1/2)

B-FWBP 入口配管ベント管 放射透過試験 (RT) 結果

B-FWBP 入口配管ベント管 X線CT結果

B-FWBP 入口配管ベント管 破面観察結果

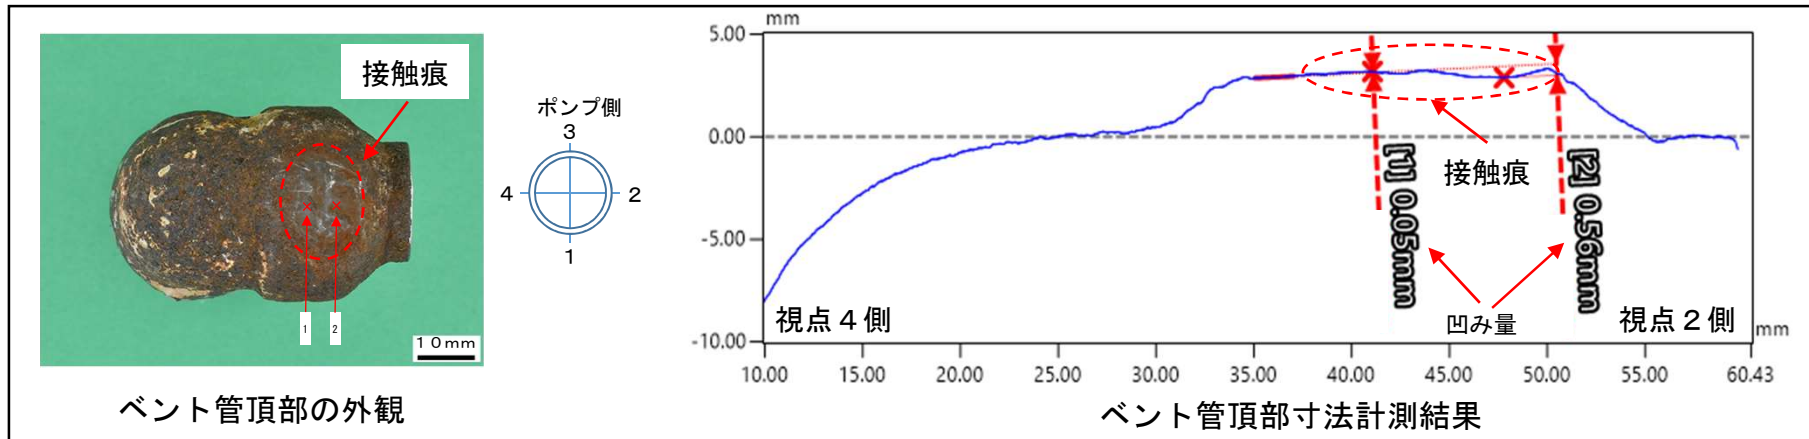
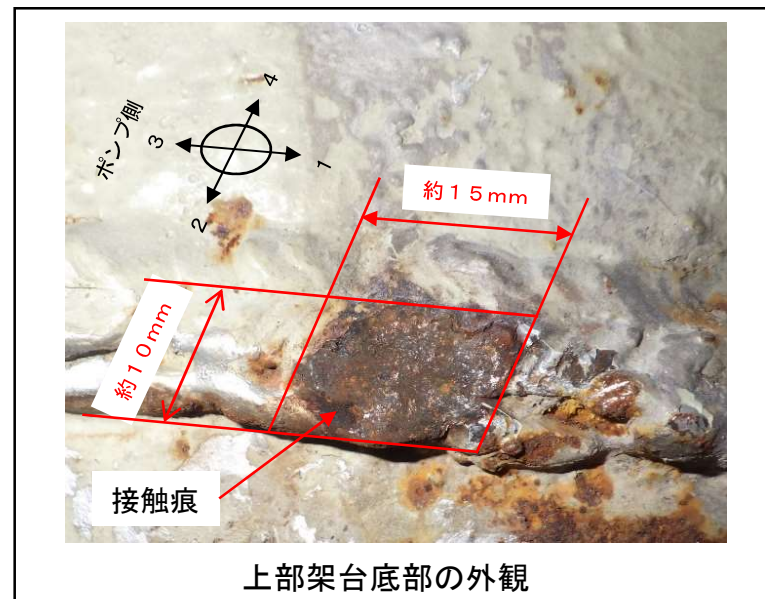
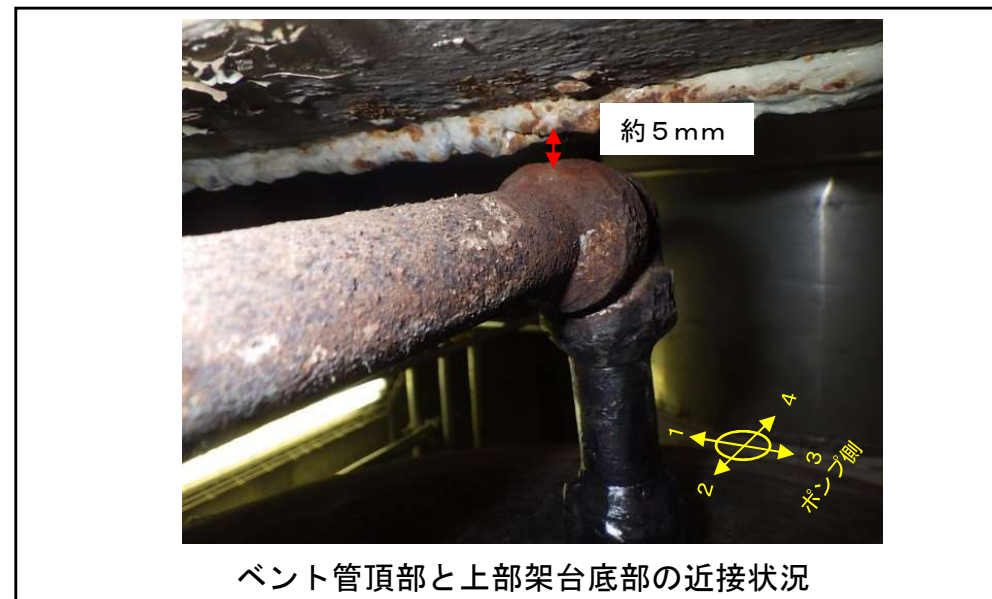
ベント管頂部および上部架台底部の接触痕について

- ・ 観察結果
ベント管頂部および上部架台底部に接触痕を確認した。
ベント管頂部に0.56mmの凹みを確認した。
上部架台底部に、たて約10mm、よこ約15mmの接触痕を確認した。

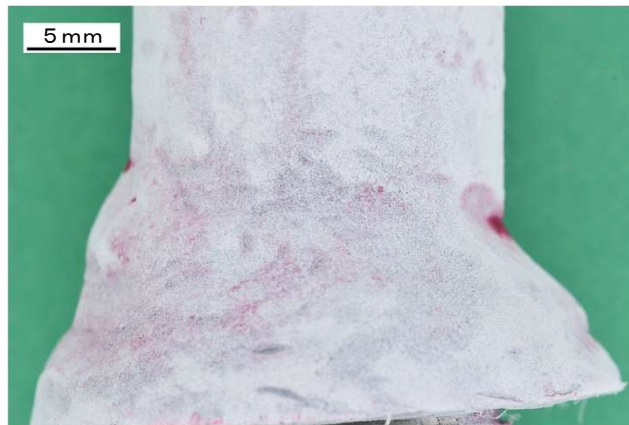
視点 1

ソケット溶接止端部に沿って、視点 2→視点 3→視点 4にかけてほぼ半周にわたる連続した浸透指示模様が確認した。
浸透指示の長さ：円周方向に約 35 mm を確認した。

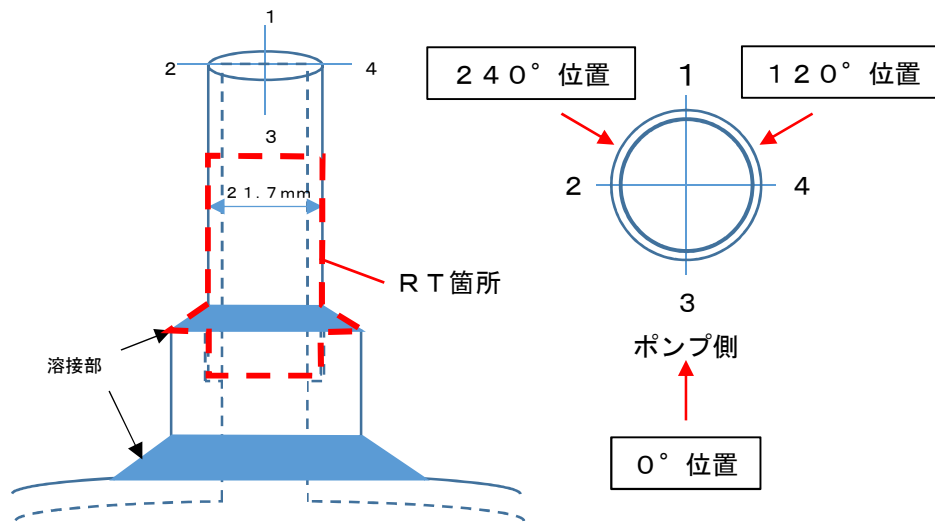
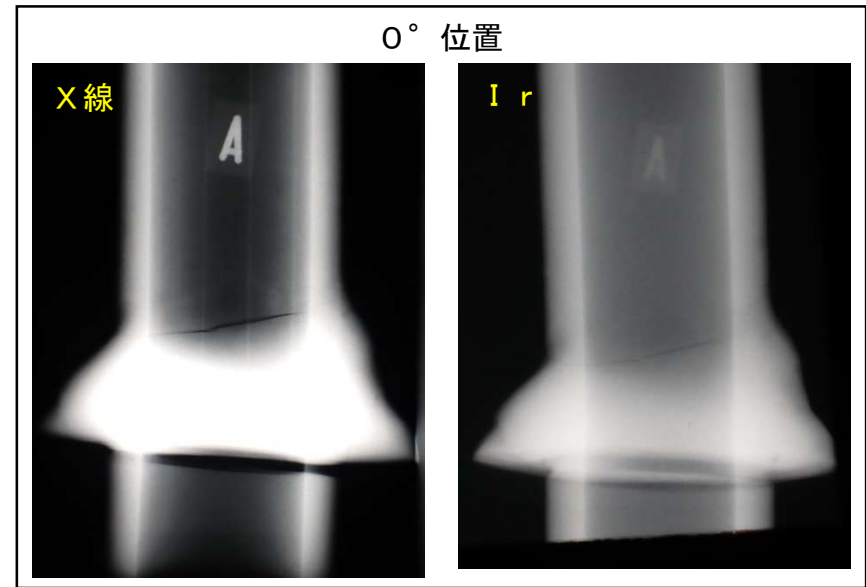
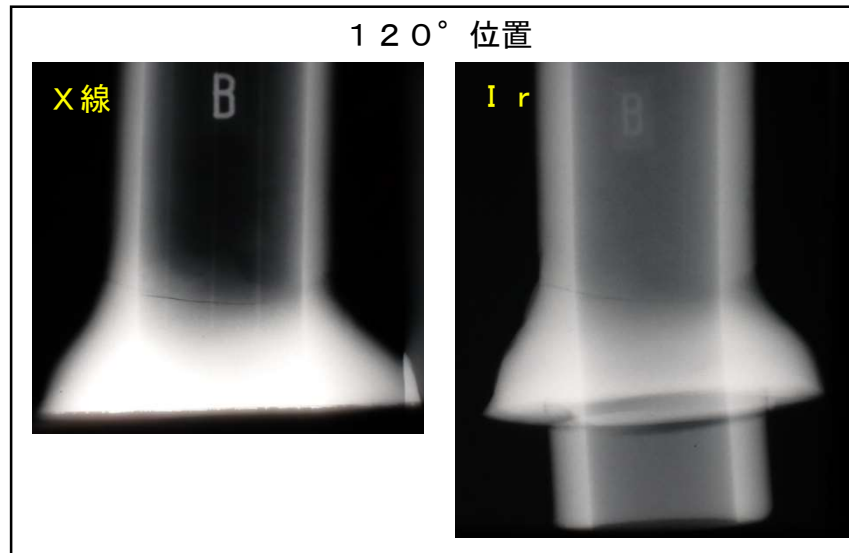
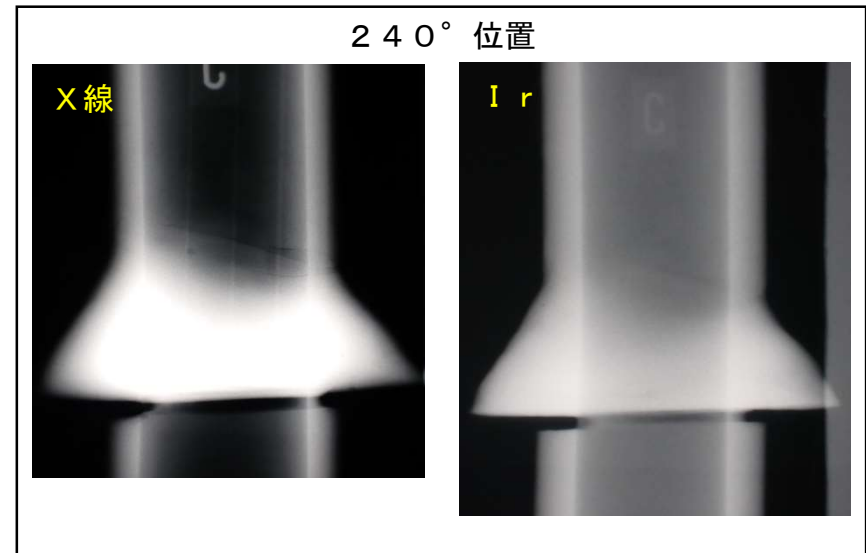
溶接部にブローホール、スラッグの巻き込み、アンダーカット、溶け込み不良、融合不良がないことを確認した。

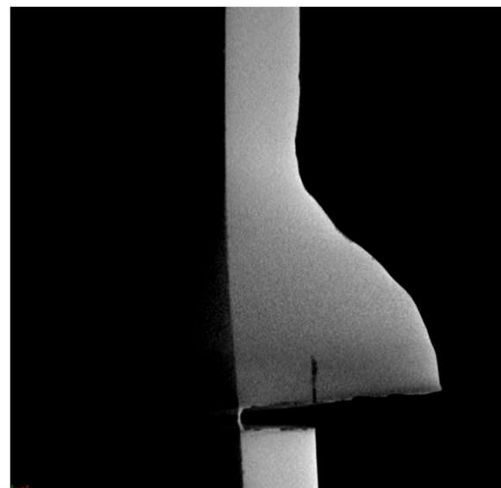
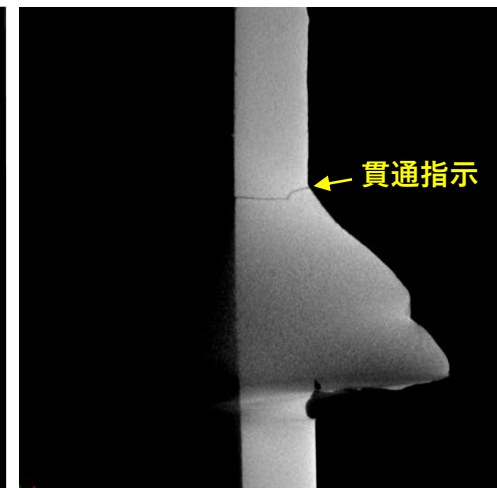
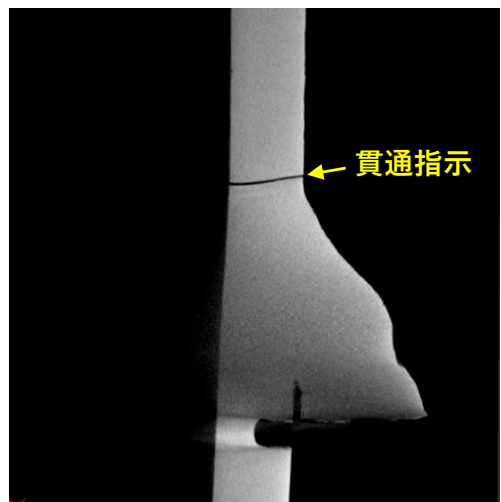
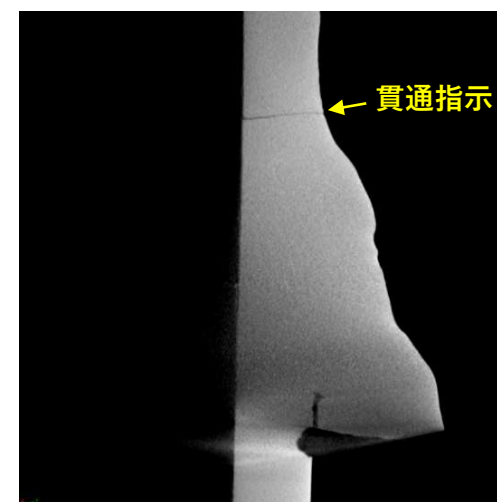
浸透探傷試験で確認した指示模様と同様の位置に約4.2mmの貫通指示を確認した。

溶接部にブローホール、スラッグの巻き込み、アンダーカット、溶け込み不良、融合不良、応力腐食割れがないことを確認した。

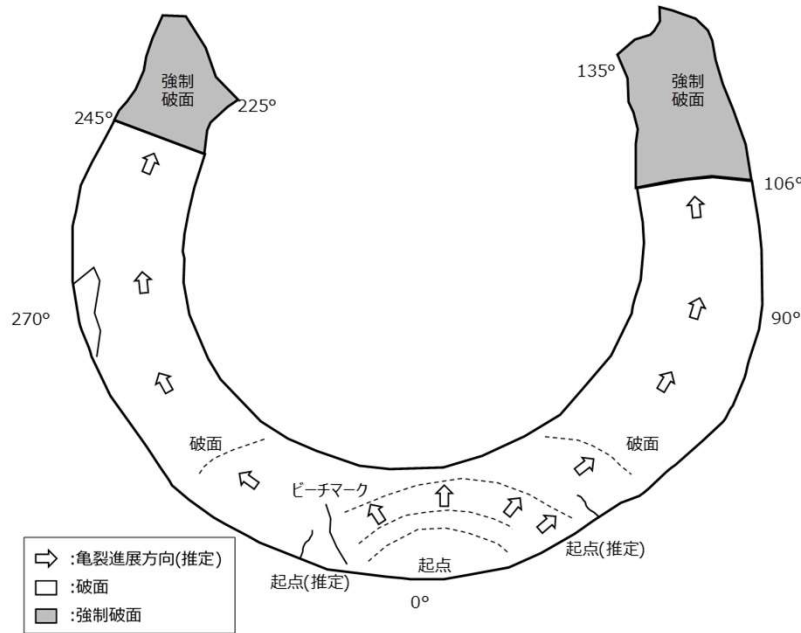
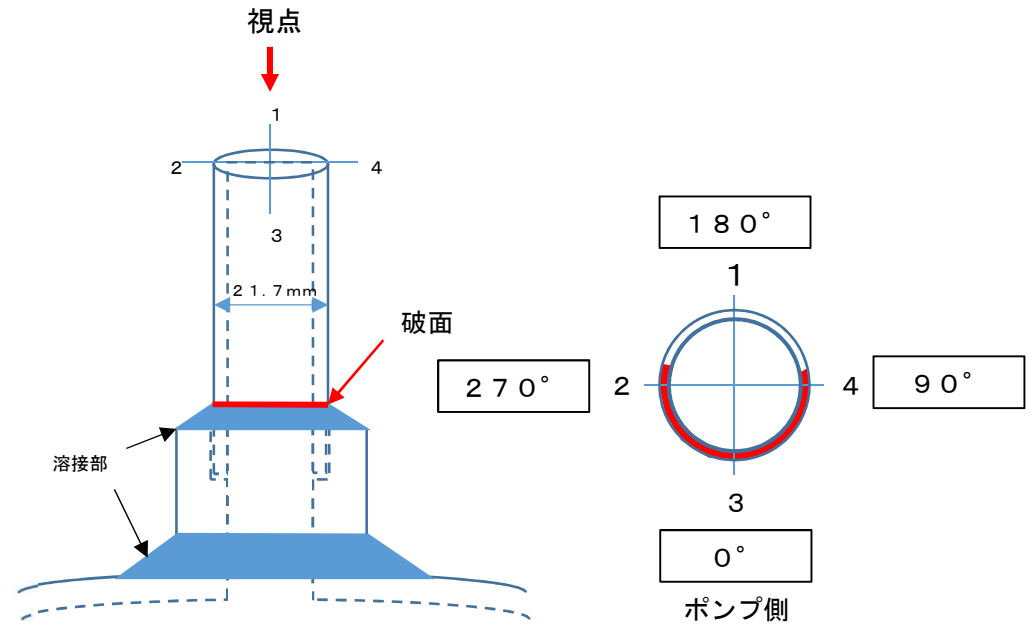
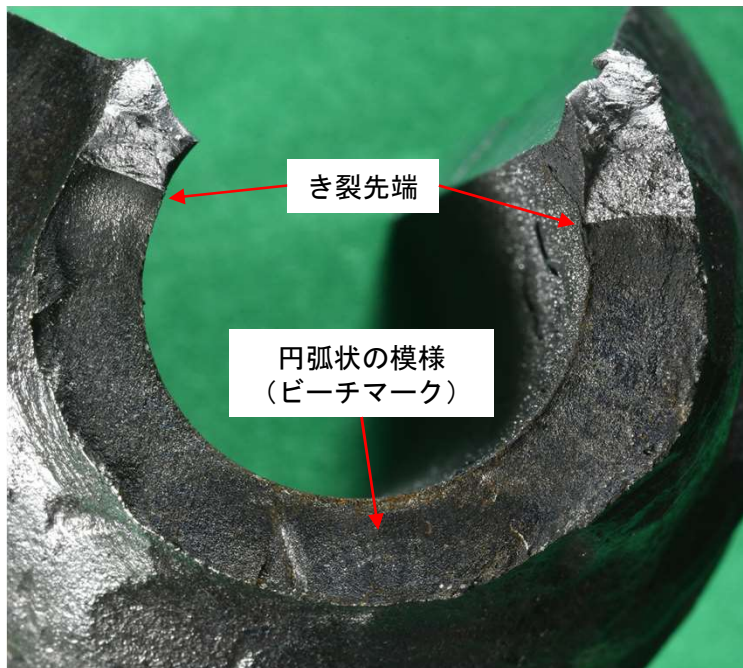
- ・破面が概ね平坦で顕著な凹凸がない。
- ・き裂の先端が揃っており、直線的に進展している。
- ・破面近傍に塑性変形の様相が認められない。
- ・確認されたビーチマークの数は4本である。
- ・延性破壊の特徴であるディンプルは認められなかった。
- ・応力腐食割れの様相は認められなかった。

ビーチマークの形状より、0° 付近の外表面を主起点としてき裂が発生し、90° および270° の両方向へ進展したと考えられる。

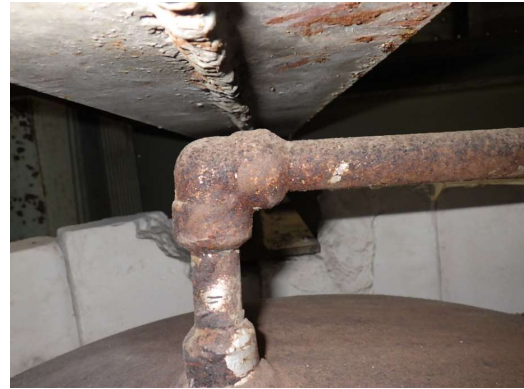
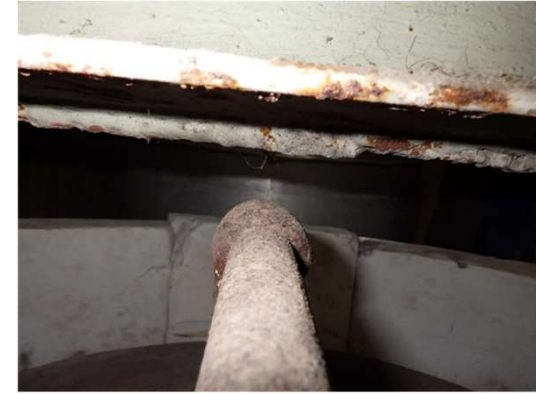
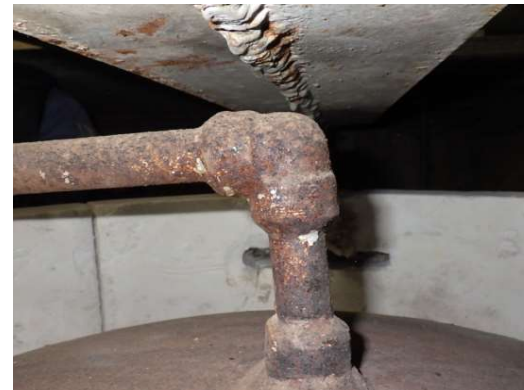
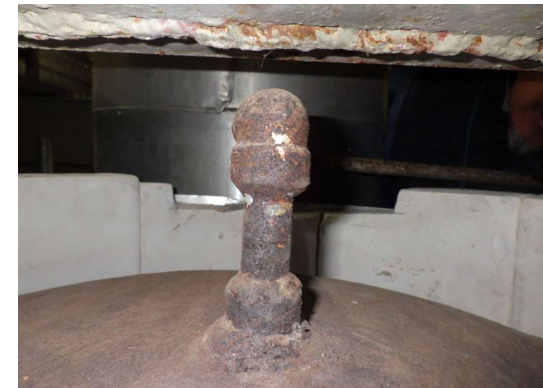
ベント管に外面腐食は認められなかった。

周辺設備との干渉はないが、最も近接しているところはベント管頂部であった。

なお、ベント管頂部と上部架台底部の隙間は確保されており、異常は認められなかった。

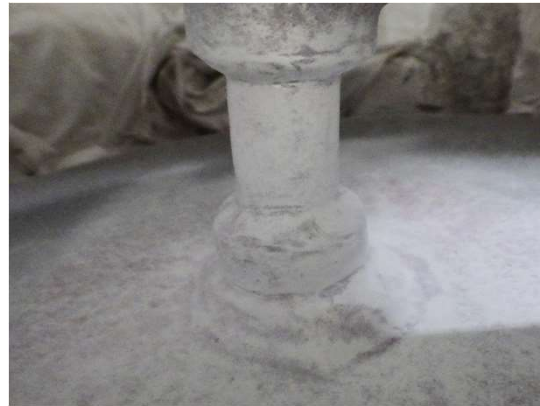
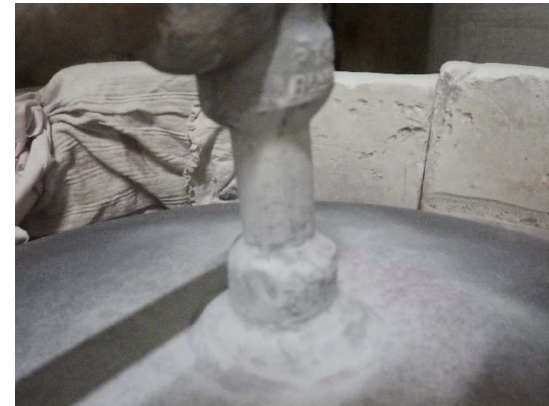
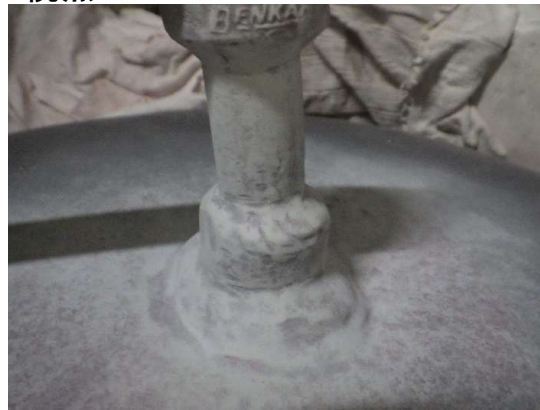
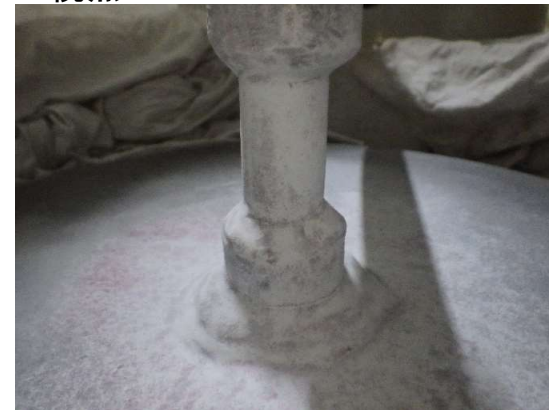
- ・点検結果
異常なし。
