機器の故障によるカスケード設備内のUF6排気事象に係る補足説明について

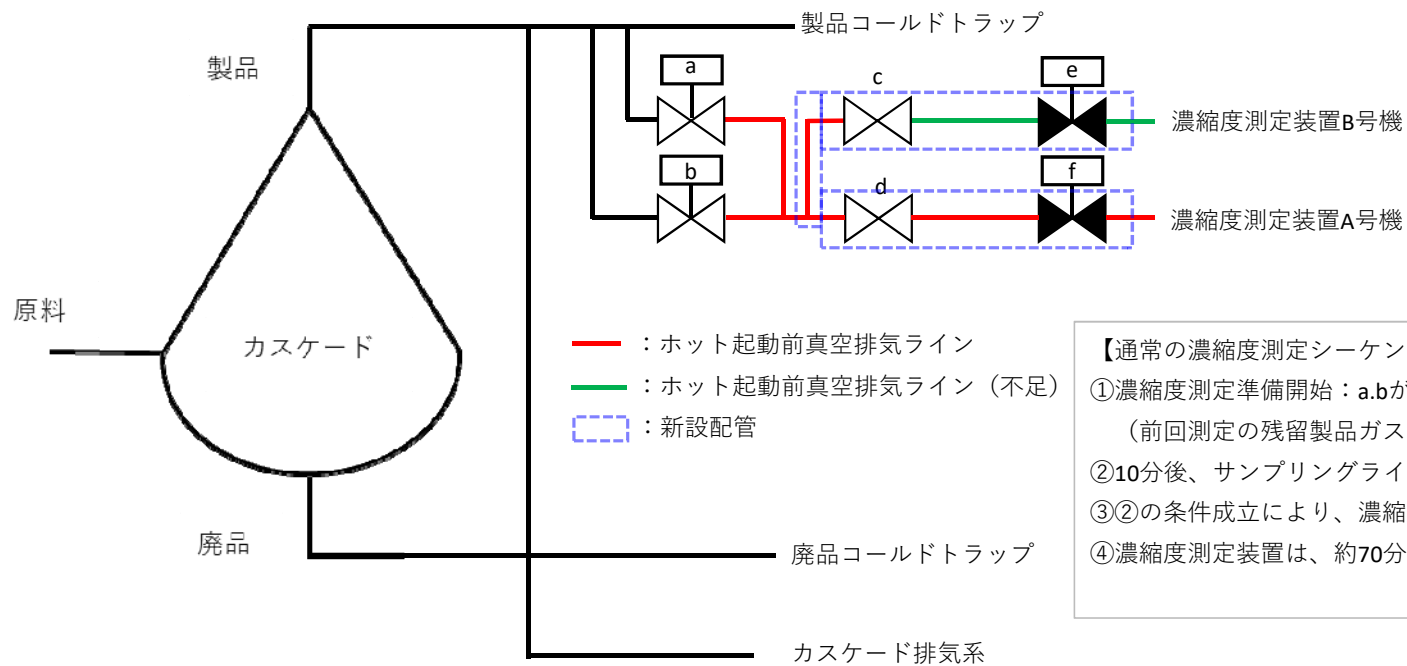
【通常の濃縮度測定シーケンス (①～④)】

計測制御設備から濃縮度測定装置本体へ濃縮度測定指令が伝送されず、濃縮度測定装置が起動し

なかったため、調査を実施し、濃縮度測定指令シーケンス内にあるタイマー設定値が適切に設定されていないことが判明し、2月5日18時25分に適切なタイマー設定値に変更した。

設定値（誤）：25分（正）：10分（未知試料の配管内循環）

- ①濃縮度測定準備開始：a.bが「開」 (10分間)  
(前回測定の残留製品ガス (サンプリングライン) の置換が目的)
- ②10分後、サンプリングライン条件成立
- ③②の条件成立により、濃縮度測定開始指令を計測制御設備から濃縮度測定装置へ伝送
- ④濃縮度測定装置は、約70分～約90分後に濃縮度測定結果を出力
